既設集水管の劣化原因と更新工事の効果

工 事 名 滝坂地すべり対策施設修繕他工事
 工事場所 福島県耶麻郡西会津町新郷大字豊洲地先
 会 社 名 (株) 興和
 発 表 者 安田 真輝

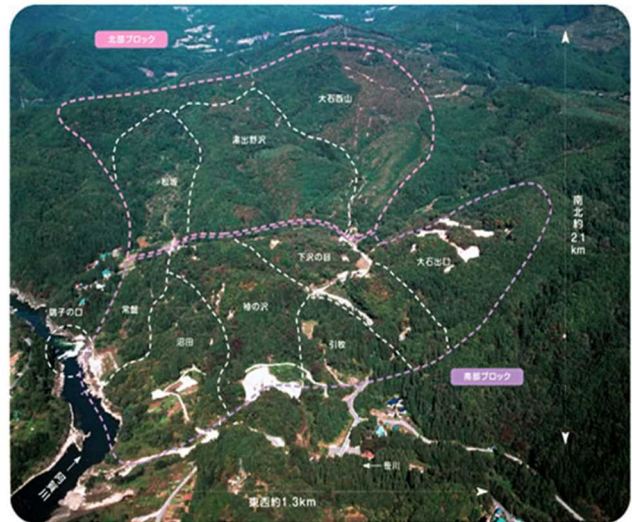
滝坂は、写真 1 に示すよう多くの地すべりブロックが複合してできた大規模地すべり地帯である。その中でも、今回は地区内で特に劣化が進んでいた湯出野沢地区集水井（YW-8）と、あまり劣化していなかった松坂地区集水井（W-4）の地下水を採取し分析を行った。尚、地すべり活動による集水管の破損が予測されるため、今回は国の直轄事業となった平成 8 年以降に実施された集水ボーリング工より選定した。湯出野沢 YW-8 に関しては、平成 25 年と比較的新しく施工したにも関わらず、スライムの付着や SGP 管の破損が多く確認された。

写真 1. 滝坂地すべり全体写真
