現地視察会 説明資料

阿賀野川河川事務所

令和2年12月

阿賀野川自然再生事業 現地視察箇所

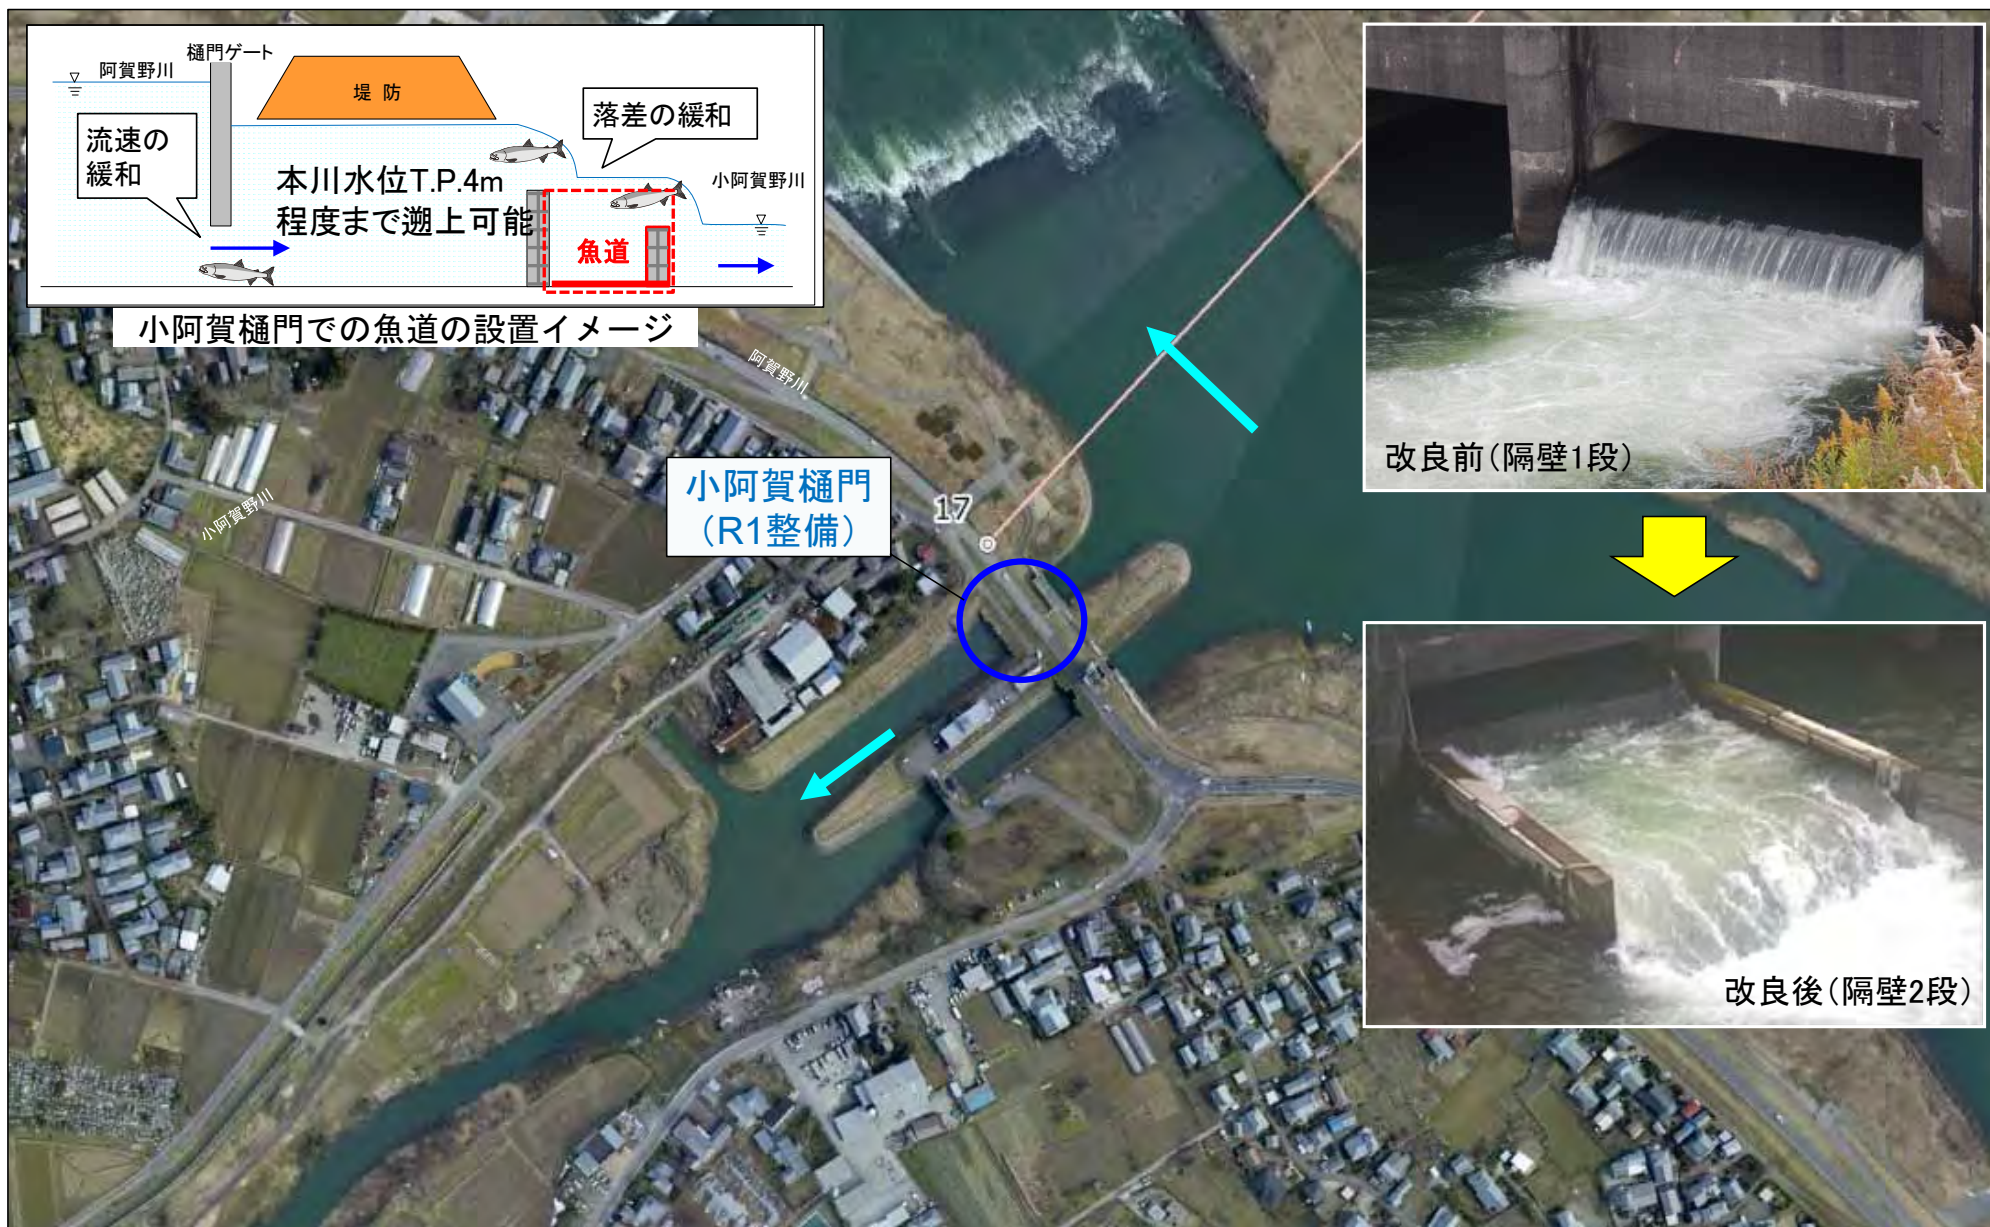
1. 連続性の確保 小阿賀樋門の魚道設置状況

- 小阿賀樋門ではサケの遡上を支援するために樋門下流部に隔壁を設置し、魚道機能をもたせている。H29年度からサケ遡上状況のモニタリング調査を実施しており、令和元年度からは、遡上状況の改善のため、隔壁を2段設置している。

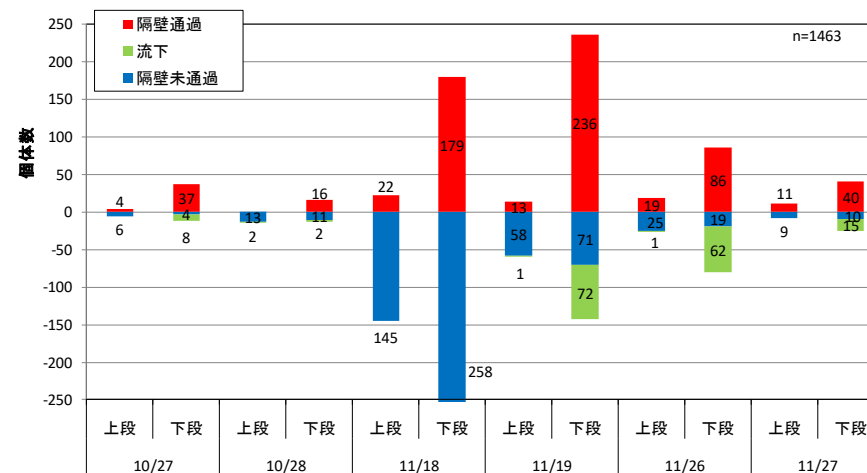
図 調査日別の遡上結果

- ・R2調査の結果、3回の調査で計1,463例のサケの行動が確認された。
- ・全体的に隔壁下段のサケの通過率が高く、隔壁上段は通過率が低かった。
- ・水位が低い条件(T.P. 3.0m以下)では、樋門ゲートからの流量が少なくなり、越流水深が確保されず、隔壁の越流水の流れがほぼ垂直落下に近くなり、サケが遡上しにくい条件になっていたものと考えられる。

本川水位	3.03m	2.91m	2.86m	3.03m	3.23m	3.33m
------	-------	-------	-------	-------	-------	-------

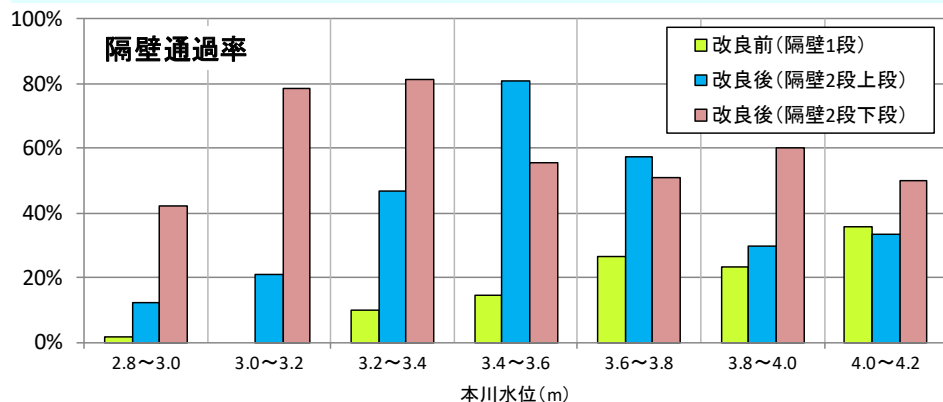
図 改良前後の隔壁通過率

- ・ 魚道通過率を改良前後で比較すると、T.P. 4.0m以下では改良前に比べ改善されており、T.P. 3.6mからT.P. 3.8mの範囲では、上下段ともに通過率が50%を上回っている。(左下図)
- ・ 一方で、改良後の隔壁では上下段で通過率が異なり、特に上段はT.P. 3.0m未満ではほとんどのサケが遡上できない状況が確認された。(右下図)
- ・ 隔壁の上下段を比較すると、下段は上段で生じた揺動等により越流水深が大きくなり、流速も緩和されることで遡上しやすくなるものと考えられる。(右下イメージ図)

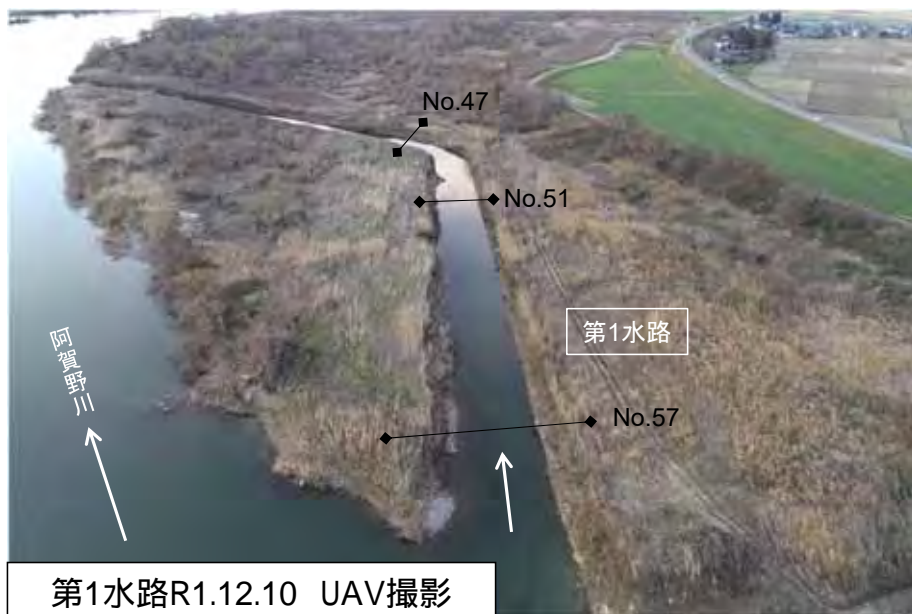
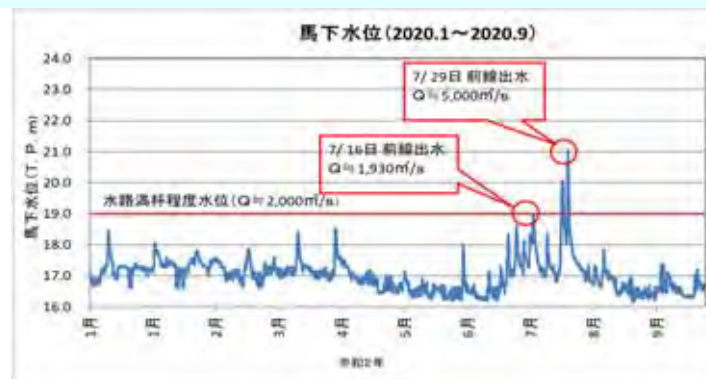
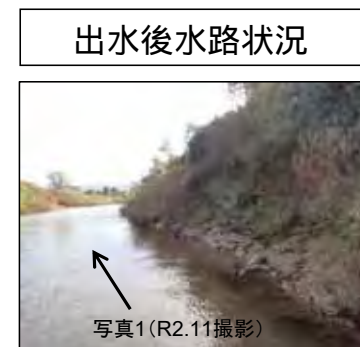
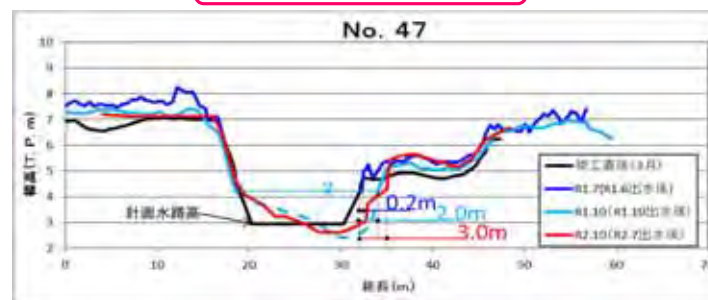
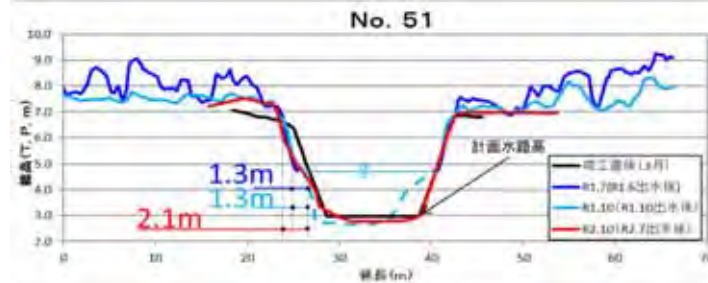
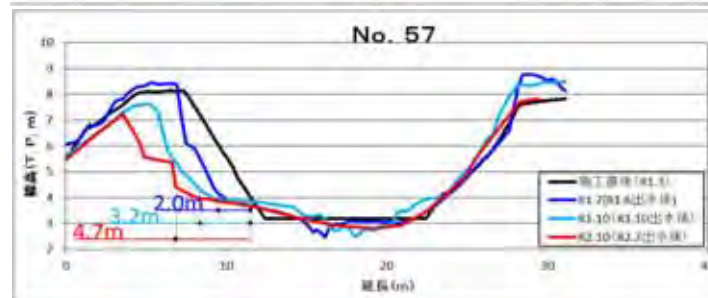
断面変化状況

- 整備後2カ年で水路入口で最大4.7mの侵食があり、昨年度からの侵食は0.8~1.5mであった。

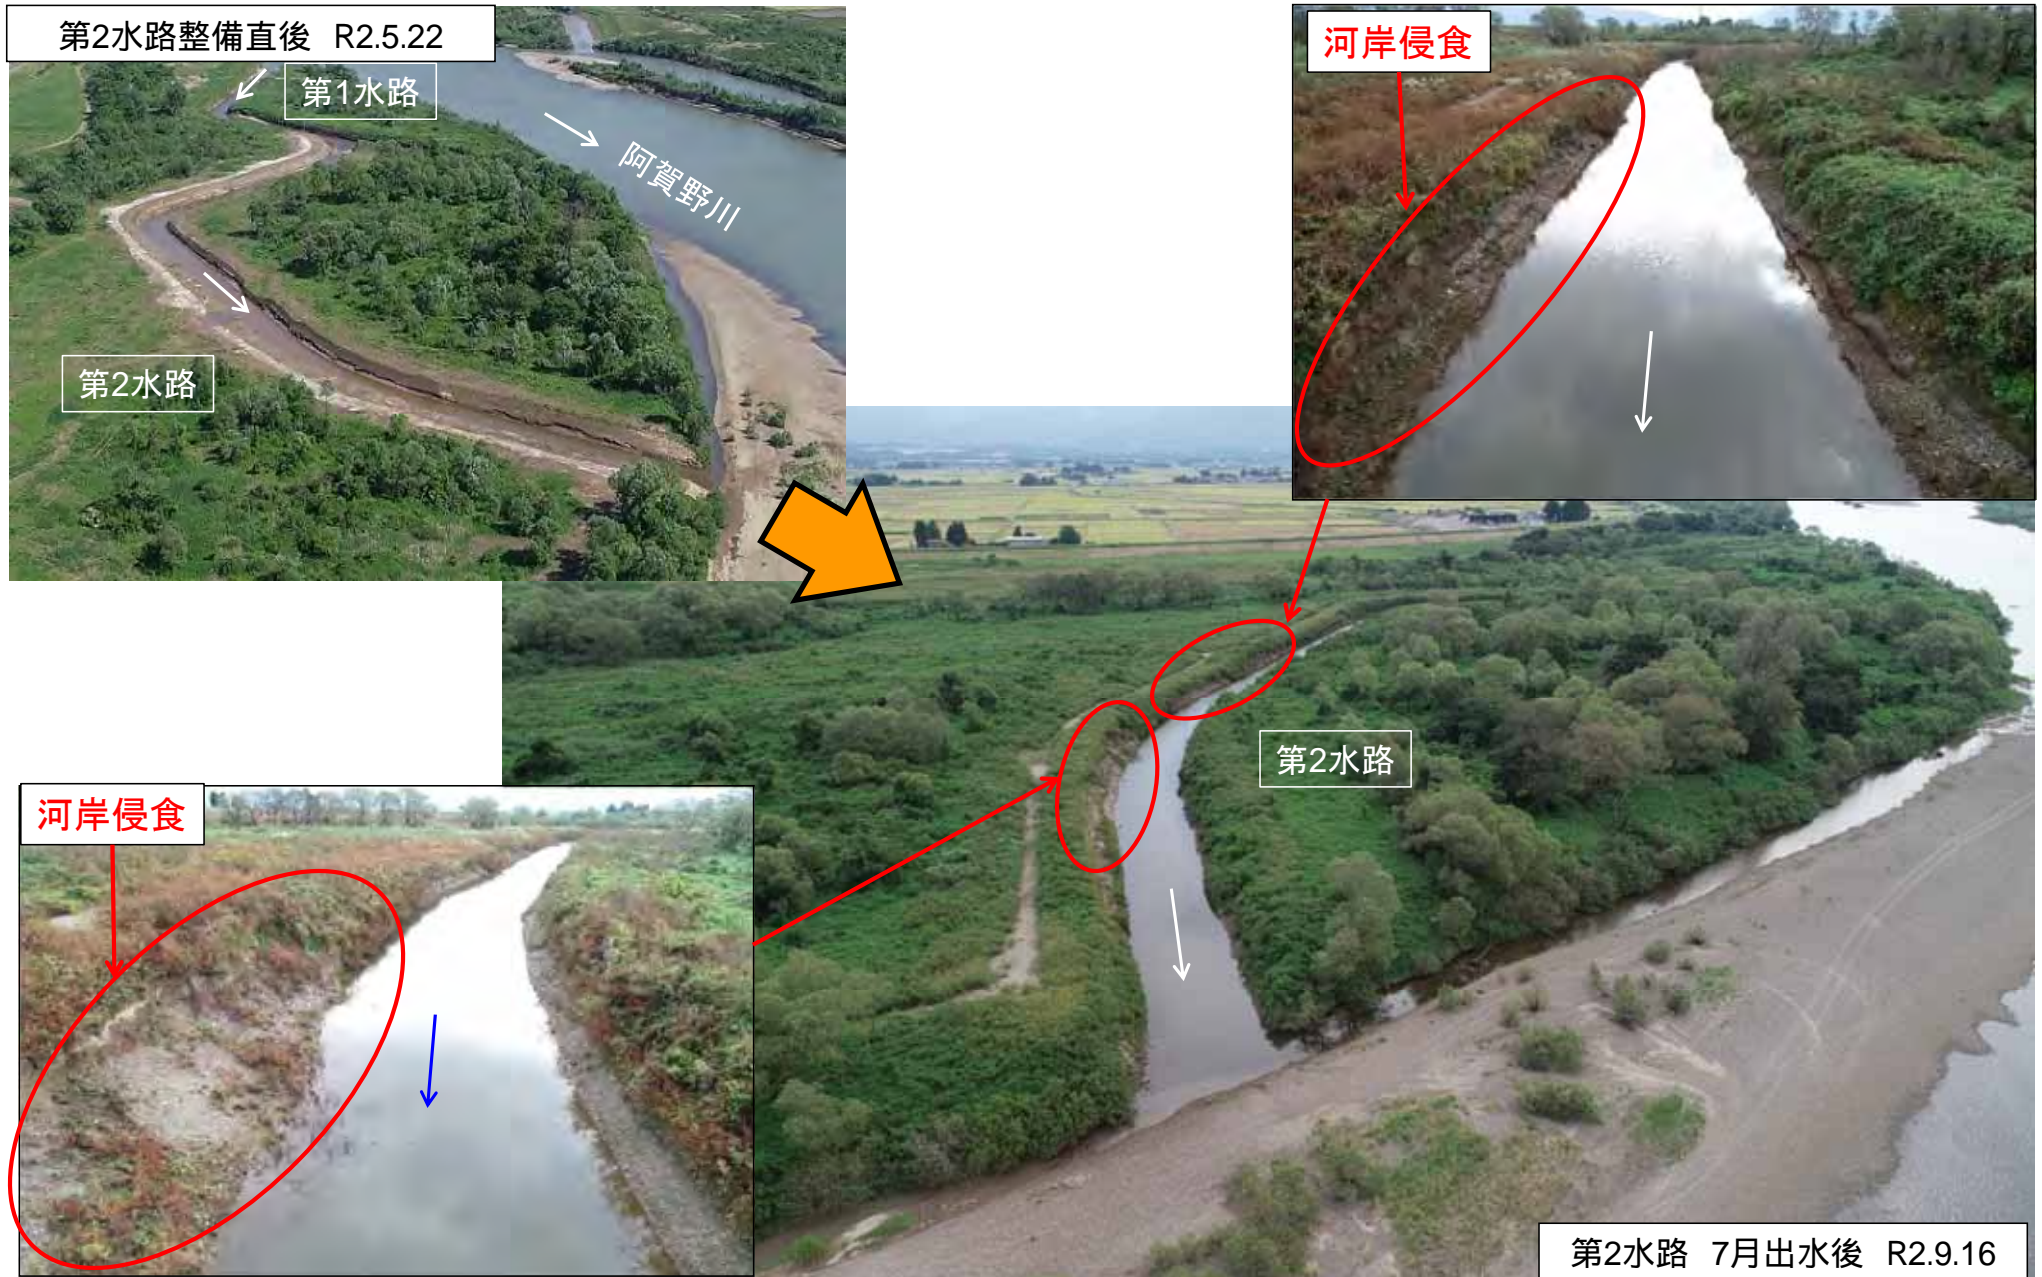
- 第2水路は、整備後に1回の出水（令和2年7月）があり、部分的に右岸側に侵食がみられるが、全体的な侵食はみられない。

- ・ 侵食は、令和2年7月出水後、0.5~1.0m程度であった。
