令和3年度モニタリング調査結果

阿賀野川河川事務所

令和4年6月

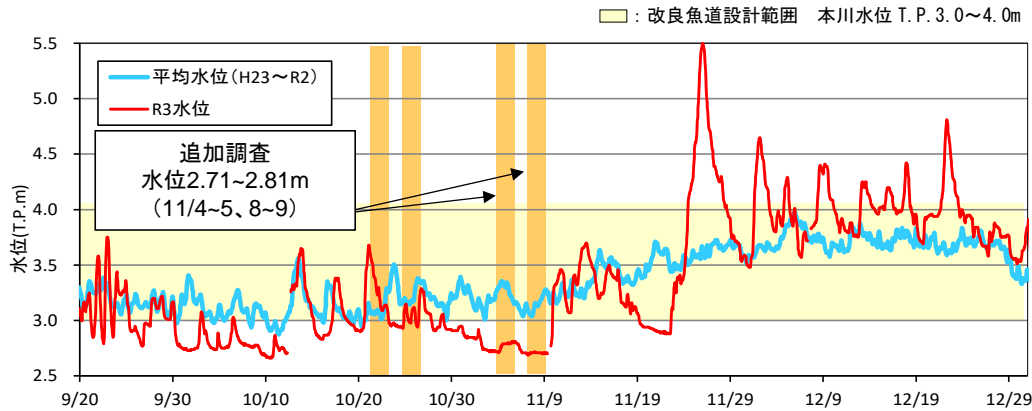
図 調査時の本川水位(満願寺水位観測所)

- ・ 隔壁高を上段2.25m、下段1.8mに設定し、変更案の試行(追加調査: 2日間×2回)を実施した。
- ・ 隔壁上段の通過率は84%であり(本川水位2.7~2.8m)、本川水位3.0m未満におけるサケの遡上に有効であることが確認された。

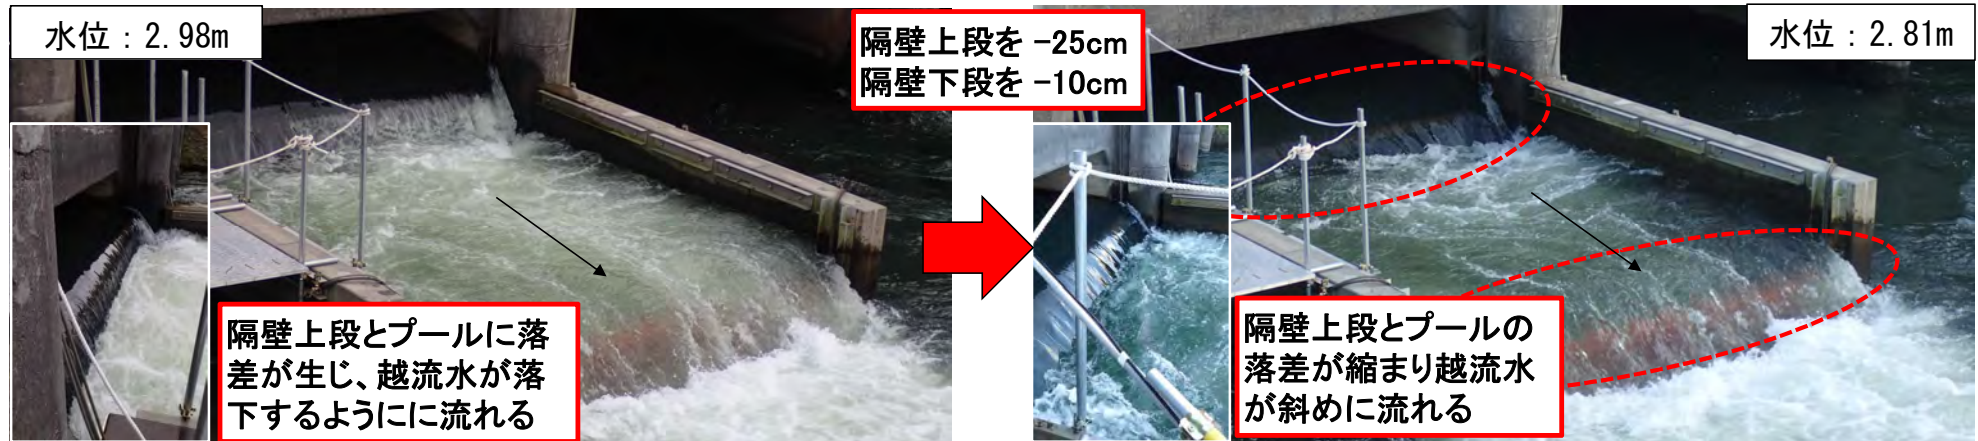
隔壁上段の通過率は80%以上となり、隔壁高を変更する前から大きく改善。

- ・モニタリング調査と追加調査の結果を比較すると、隔壁高の変更前から通過率が大きく改善した。
- ・魚道の越流水深も35cm以上を確保できた。
- ・10月は約6割が本川水位3.0m未満の水位のため、魚道の隔壁高「上段2.25m、下段1.8m」に設定することで、10月のサケの魚道通過数が増加することが考えられる。

- ・ 次年度も調査を継続し、隔壁高「上段2.25m、下段1.8m」の効果検証とデータ蓄積および課題を抽出する。
- ・ サケの遡上に最適な魚道の運用方法については、形状や遡上期間中の隔壁高の変更等を検討していく。

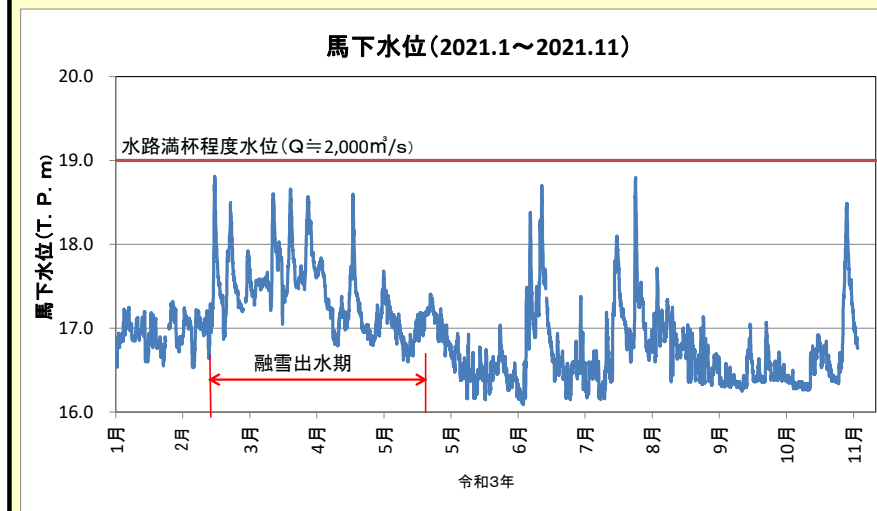
融雪出水時(令和3年4月撮影)

- 令和3年4月19日の融雪出水約1,213m³/sについて、表面流速はドローン撮影から動画解析した結果、1.02~1.25m/sであった。
- 計算値との比較では、第1水路では、計算値とほぼ一致していた。ただし、第2、第3水路では、計算値より20%程度低下していた。

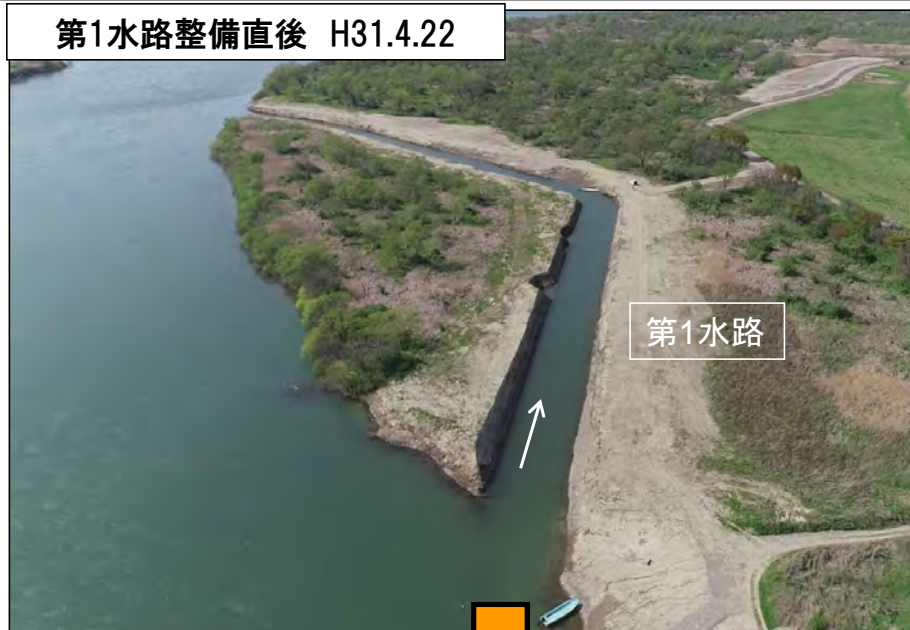
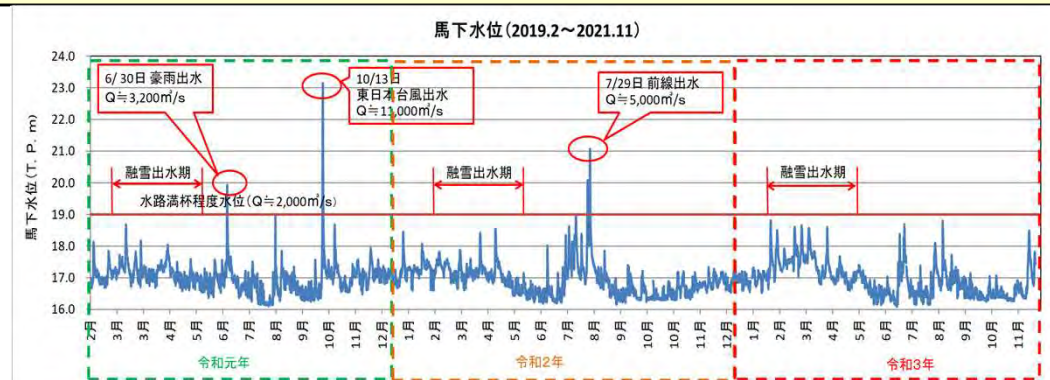
令和3年 出水期後 R3.11.19

・ 第1水路（H31.3整備）は、整備後3ヶ年経過し、局所的な侵食が進んでいる。

- 第1水路では、整備後3カ年で最大4.9mの侵食が生じていた。堆積が生じていない。
- ただし、今年度は大きな出水がなかったため、侵食量の増加は少なかった (+0.2m程度)。

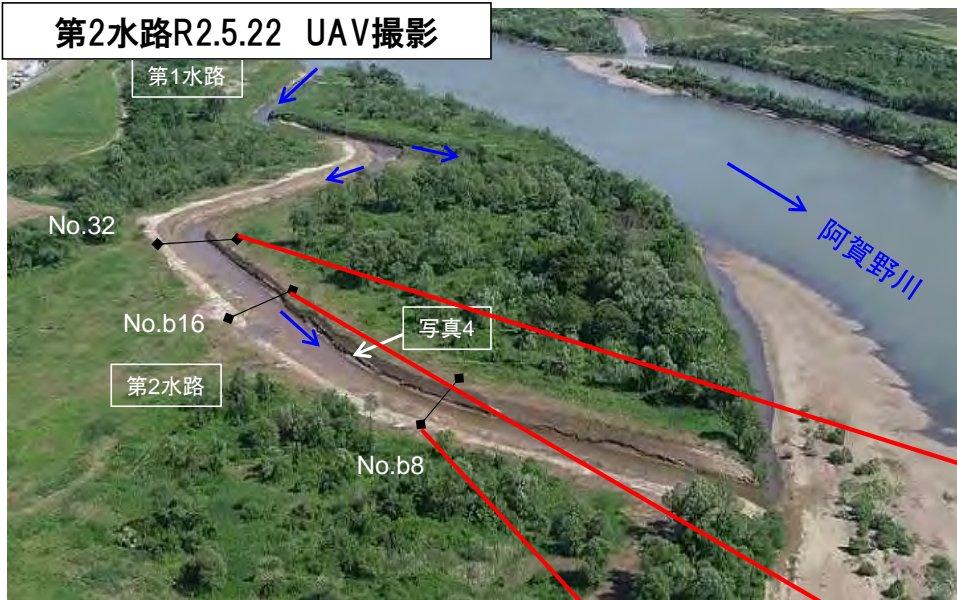
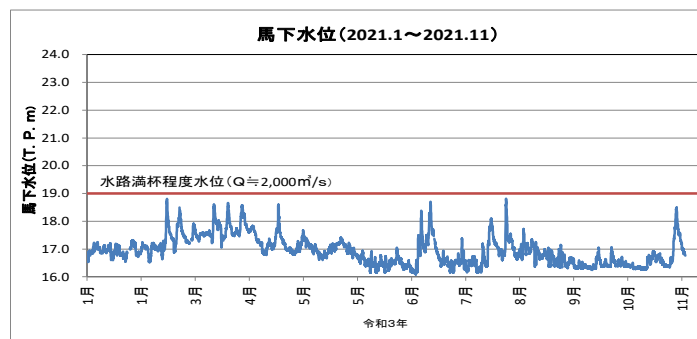
第2水路R2.5.22 UAV撮影

- 第2水路では整備後2カ年で最大1.0mの侵食があった。侵食箇所は湾曲部の外湾であった。
- 今年度、大きな出水がなかったため、侵食量の増加は少なかった(+0.2m程度)。

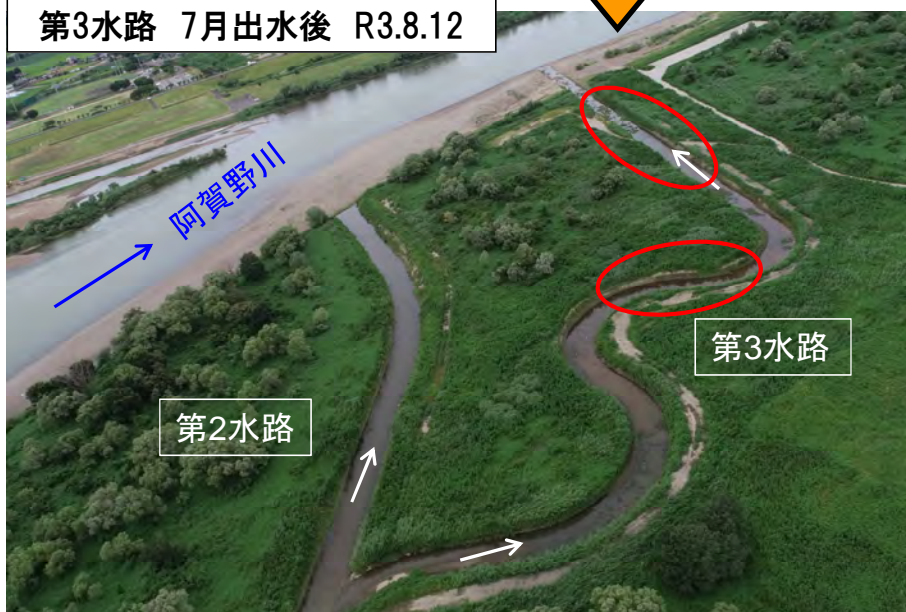
第3水路 7月出水後 R3.8.12

第3水路（R3.3整備）は、整備後の融雪出水により、部分的な侵食が見られる。

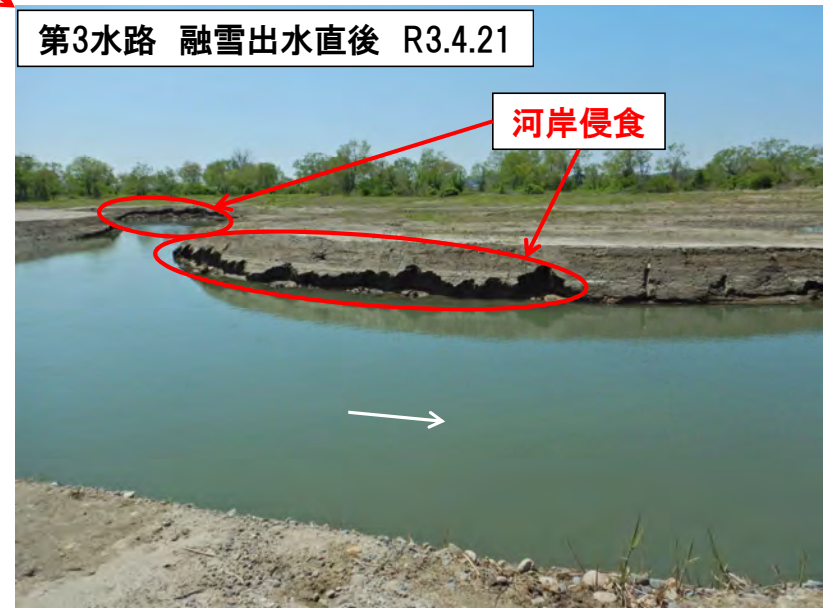
第3水路 融雪出水直後 R3.4.21

- 第3水路では、部分的な侵食がみられたが、一方で下流側では、河床が0.5m程度堆積していた。

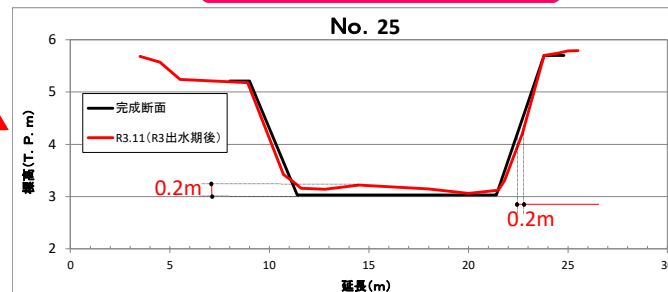
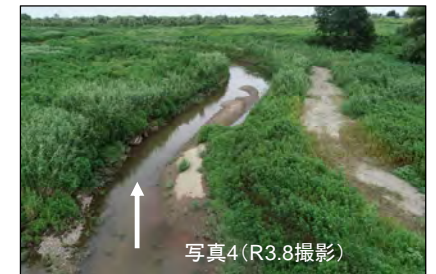
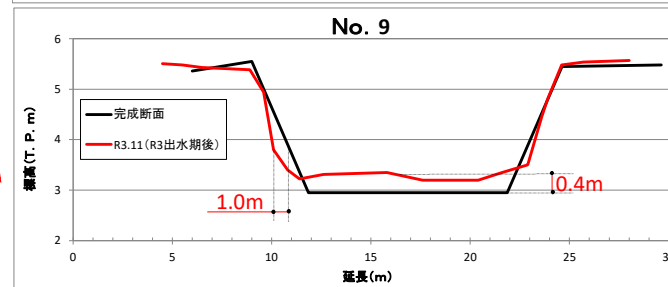
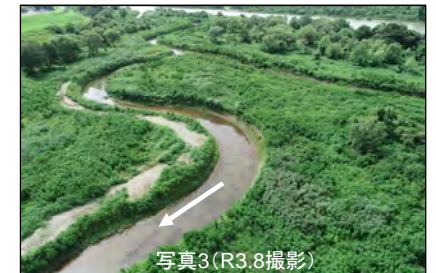
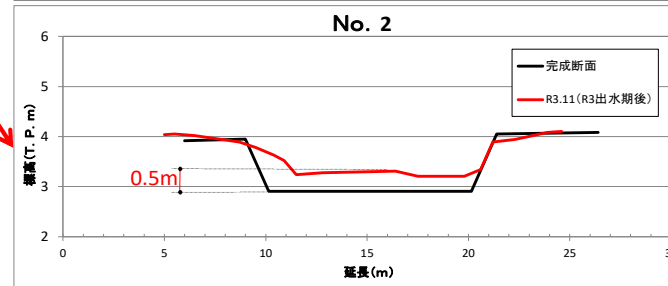
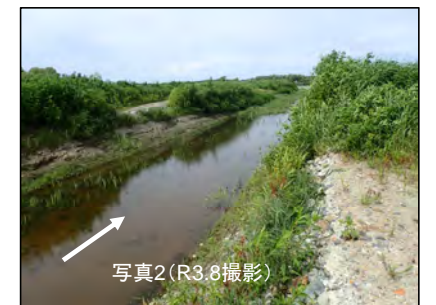
第3水路の断面変化状況

- 令和3年度は、水路満杯程度の融雪出水はなかったが、局所的な侵食が進んでいる。側方侵食が進み、河原の形成に進捗が見られる。
- うち、第1水路では、整備後3カ年で水路入口で最大4.9mの侵食があり、昨年度からの侵食量は+0.2mであった。
- 第2水路、第3水路も、部分的に侵食がみられる。
- 第3水路では、下流側で50cm程度の堆積が見られた。
