説 明 資 料

令和2年2月23日～3月1日

北 陸 地 方 整 備 局
千 曲 川 河 川 事 務 所

ボーリング・サウンディング調査

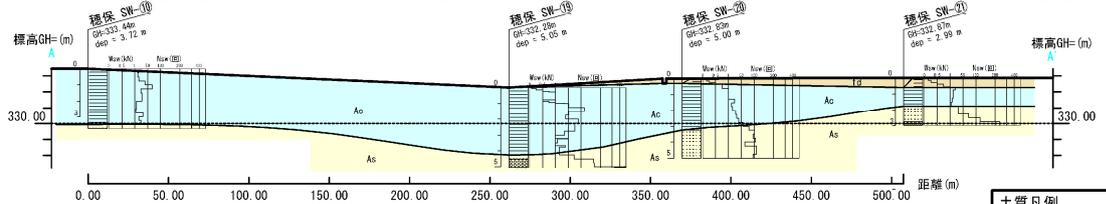
図-2 A-A' 堤外地サウンディング

- 基礎地盤は、堤外地(A-A')から堤内地(E-E')にかけて層厚のある粘性土が分布しており、堤内地側に向かって厚くなる傾向がみられる。
- 堤体は、堤防天端部縦断方向(C-C')のボーリング調査結果から、下部が砂質土、上部が粘性土主体の盛土構造である。

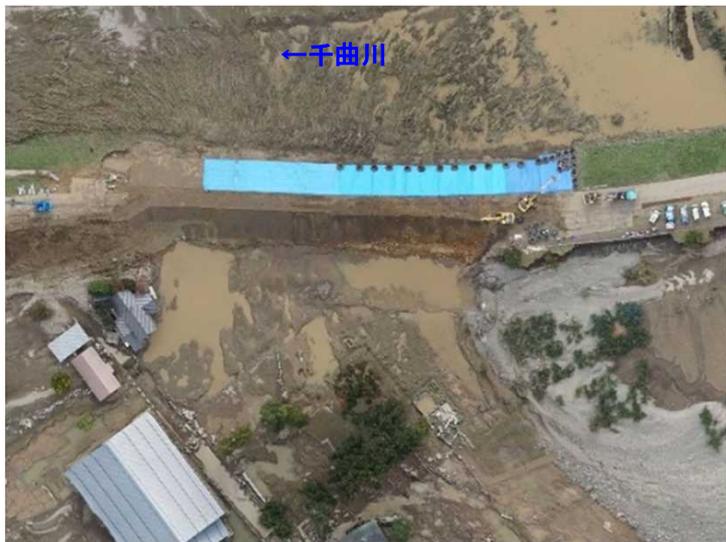
図-1 仮堤防設置後 (R1. 10. 18撮影)

- 堤防決壊後に実施した測量(R1.10.18)は仮堤防設置後であったため、仮堤防下の落堀れ(洗堀)状況を把握できていない。
- このため、仮堤防撤去後に基礎地盤の洗堀状況を把握する。

- 堤防決壊地点の落堀れ状況は、面的に一様でなく、顕著な箇所が3箇所あった。
- 堤防決壊地点上流側は、堤防直下の洗堀(①)が堤内地盤から約3mの深さで、堤内地側の洗堀範囲も広い。
- 堤防決壊地点下流側は、堤防直下(②)が堤内地盤から約2mの深さ、川裏堤防法尻付近(③)が堤内地盤高から約3mの深さである。
- 落堀部の地盤面は粘性土主体であった。

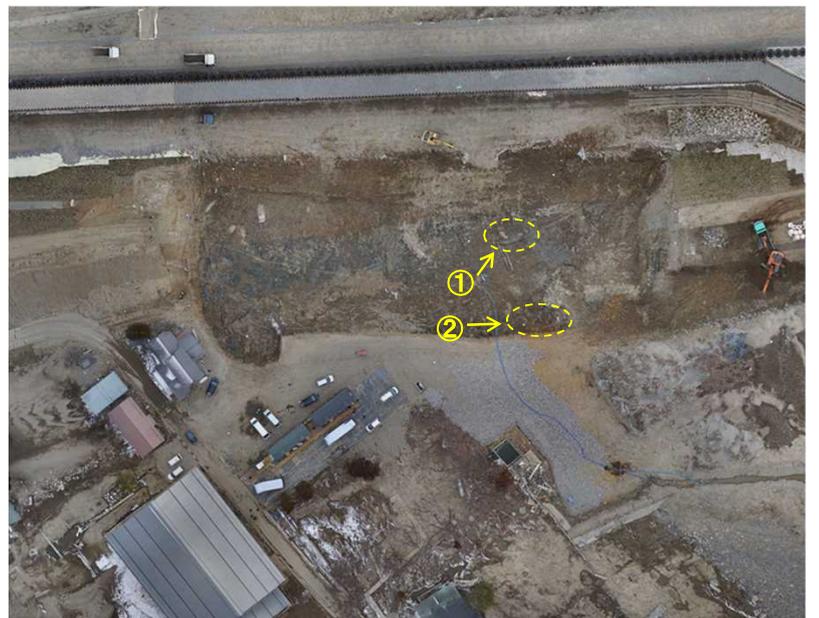
- 堤防天端部で実施したボーリング時の孔内水位(地下水位)は、図-2に示すとおり、BV-5で最も高い位置にある。
- 仮堤防撤去に伴う落堀形状の確認を行うために掘削を行ったが、地下水が噴出するような状態はなく、局所的な染み出しが確認された。基礎地盤は厚い粘性土で被圧された地下水でないと考えられる。

図-5 仮堤防撤去後 (R2. 2. 6撮影)

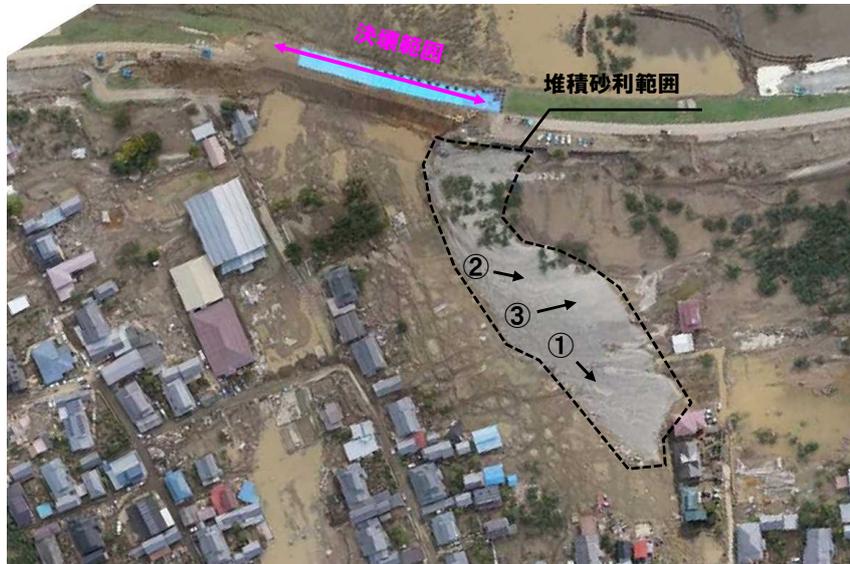
- 堆積土砂は、最大3m程度の層厚が確認された。
- 砂利は表層数cm程度に分布し、その他は砂質土主体である。(図-2)
- 目視観察結果(暫定評価)から、堆積している砂利と堤体に確認される礫は同様と考えられる。(図-3、図-4)

図-1 堆積砂利範囲(R1. 10. 18撮影)

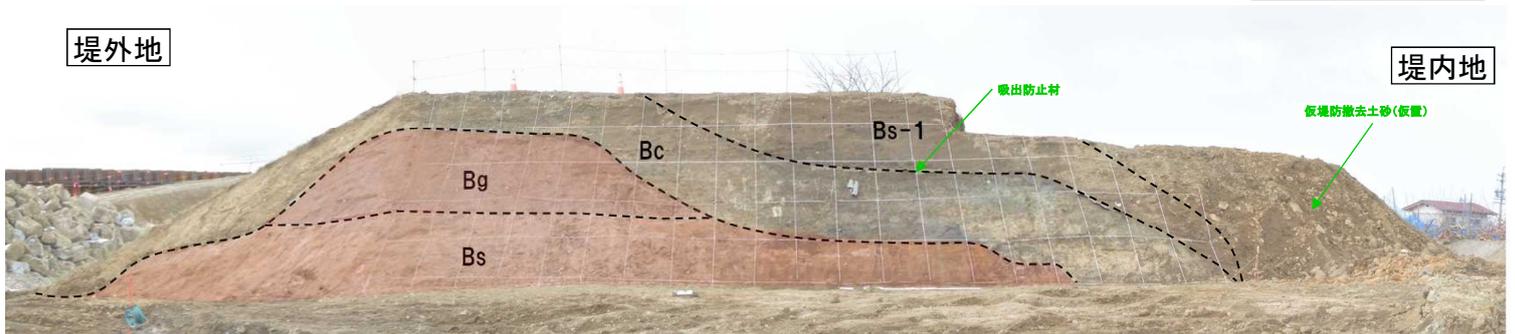
- 堤体は、初期盛土と想定されるBg層、Bs層の二層から成り、第2期盛土(昭和58年)は初期盛土を被覆するようにBc層で盛土を行ったと想定される。その後、平成17年に川裏に盛土を設置している。
- 堤体の地層構成は57.4kとほぼ同じであり、堤体内部にBg層があるが、Bc層で被覆されている。
- 開削調査からは長沼城(土塁)に関する痕跡はみられない。

図-5 上流側堤防開削断面(R2. 2. 8)

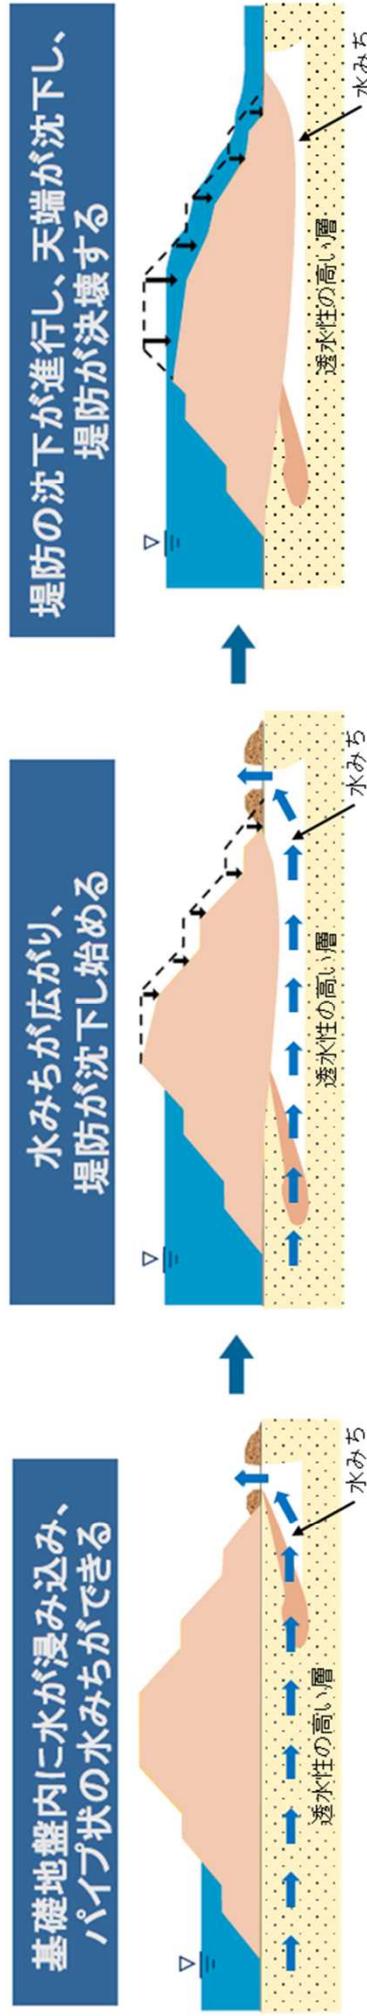
- 高い河川水位により地盤内に水がしみ込み、川裏側まで水の圧力がかかることにより、川裏側の地盤から土砂が流失し、水みちができる。
- 土砂の流失が続き、水みちが拡大して、堤防が落ち込み、最終的に堤防決壊に至る。

図1 パイピング破壊によるイメージ

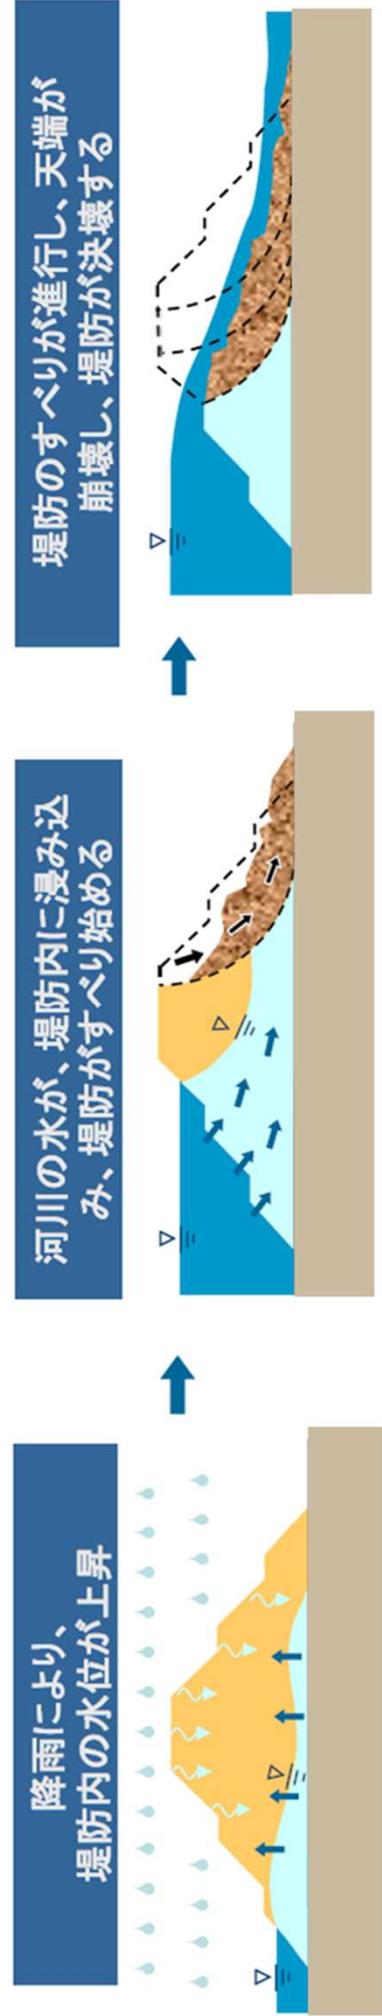
- 降雨や高い河川水位により水が浸透し、堤防内の水位が上昇する。
- 堤防内の高い水位により土の強さが低下し、川裏側の法面がすべり、堤防が決壊に至る。

図2 浸透破壊（裏のりすべり）によるイメージ
