工事事故の発生状況について

令和元年度 前期

北陸地方整備局企画部技術管理課

3. 北陸地整管内の事故発生事例

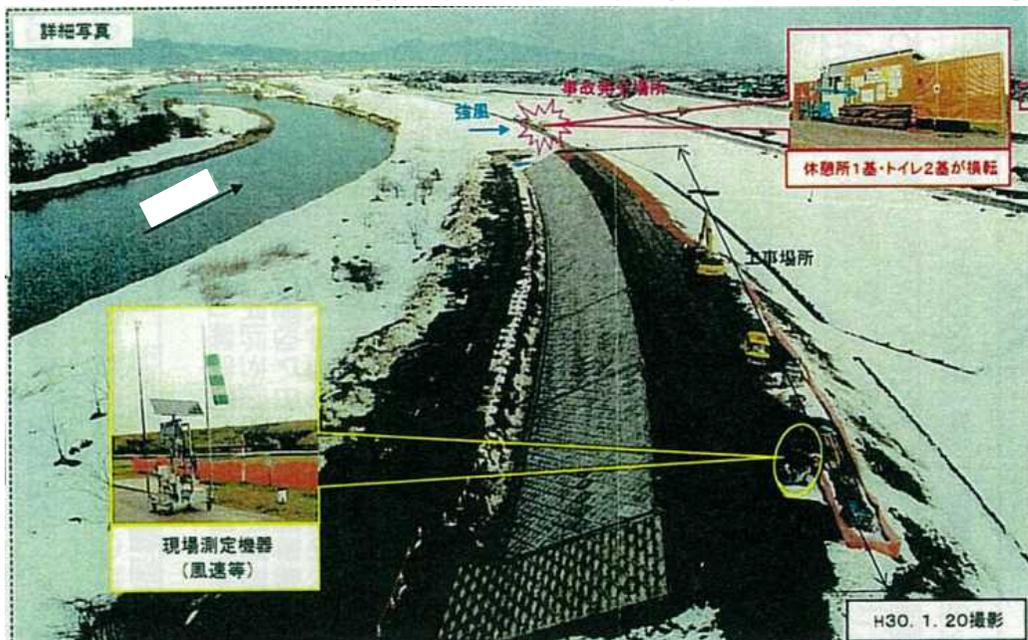
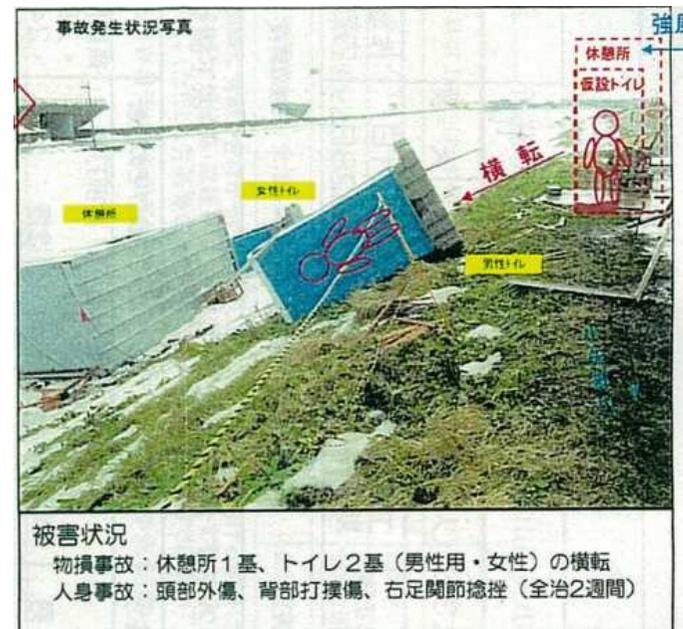
- ①日時:平成30年1月23日(火)14:25頃
- ②工事内容:堤防強化工事
- ③事故内容:強風により仮設トイレが横転し、使用していた作業員が被災した
- ④被害状況:頭部外傷、背部打撲傷、右足関節捻挫

強風のため、作業を中止し、通勤車両内で待機をしていた。待機中、突風により堤防天端に設置していた休憩所1基、トイレ2基が横転し、トイレを使用していた作業員が被災した。

- 仮設トイレの設置場所が、強風の影響を受けやすい堤防天端であった。
- 強風が吹いていたが、転倒防止対策や使用禁止措置を講じなかった。

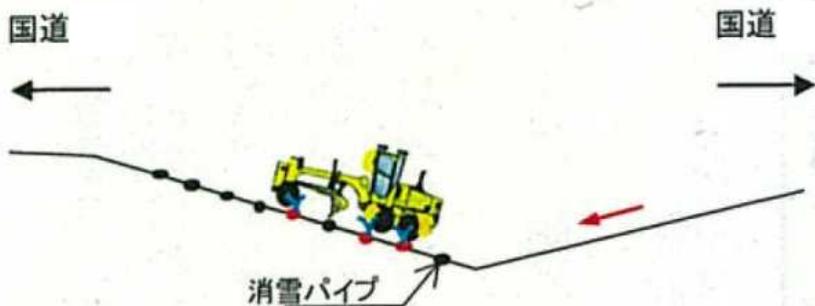
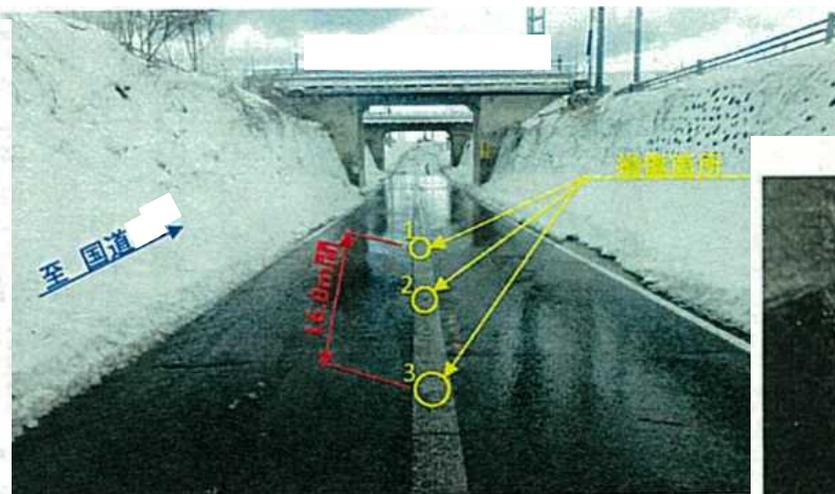
概略図:

- ①日時:平成30年1月26日(金)02:10頃
- ②工事内容:道路除雪作業
- ③事故内容:除雪グレーダを回送中、県管理の消雪パイプ散水ノズルにブレードが接触し破損
- ④被害状況:消雪パイプ散水ノズル3箇所破損

国道の除雪作業において、県道(消雪パイプ設置区間)を除雪グレーダのブレードを上昇させて回送していた。ブレードの上昇高さ不足のため、県管理の消雪パイプ散水ノズルに接触し破損させた。

- 除雪グレーダのブレード上昇高さの確認不足。

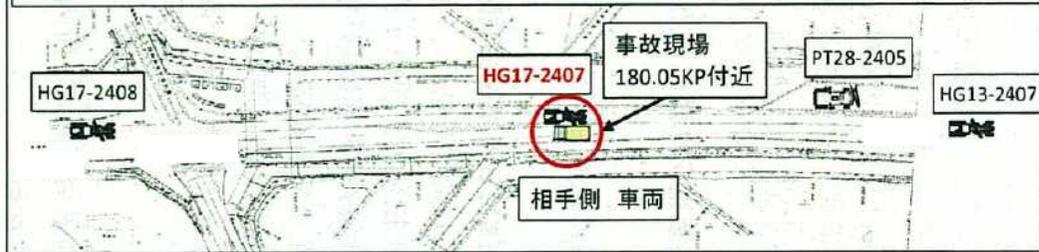
現場平面図

4台梯団で作業していたが、一般車の割り込みや信号機により分断され除雪車同士の間隔は広がっていた。先頭のグレーダはすでに数百メートル前方を作業中。

除雪グレーダ3台、除雪トラック1台の梯団除雪作業中、3台目の除雪グレーダが圧雪路面処理のため、作業装置(ブレード)の押付け圧力を上げたところ、車両が横滑りし、対向車両に接触した。

- ・ 圧雪路面を処理するため、急な操作(押付け圧力操作)を行った。
- ・ 対向車線の交通状況の確認不足。

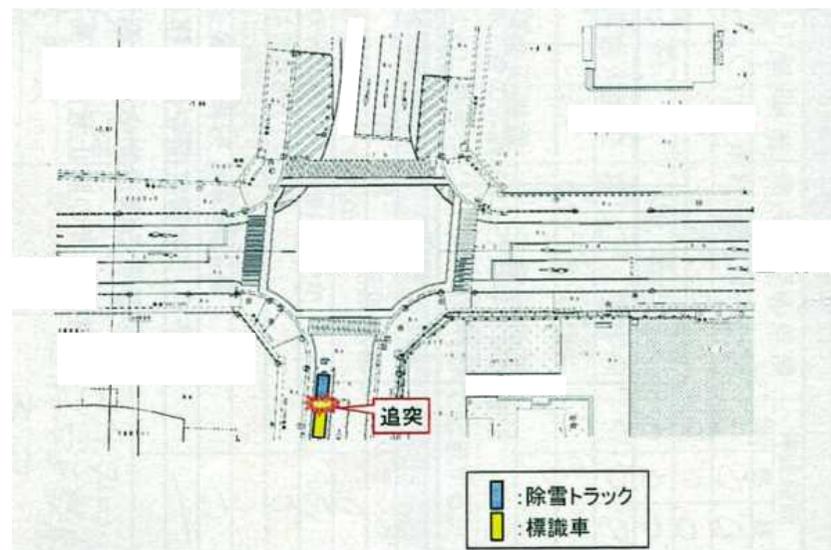
- ①日時:平成30年1月31日(水)05:00頃
- ②工事内容:道路維持工事(除雪作業)
- ③事故内容:赤信号で停車した除雪トラックに後続の標識車が追突したもの
- ④被害状況:除雪トラック:後方注意喚起板損傷、標識車:フロントガラス、フロントグリル破損

除雪作業の終了に伴い、除雪STに戻る際、前方を走行し、赤信号で停車していた除雪トラックに気付くのが遅れ、急ブレーキをかけたがスリップし衝突したもの

- ・ 前方停車車両の発見が遅れた。
- ・ 停止位置が圧雪状態のため、スリップした。

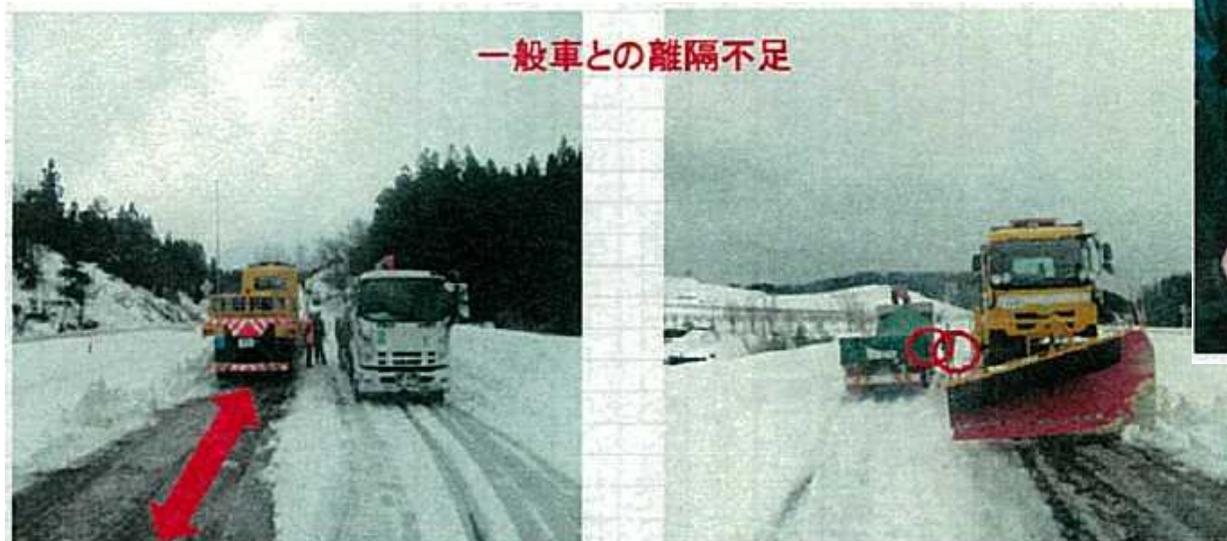
- ①日時:平成30年1月31日(水)13:23頃
- ②工事内容:道路除雪作業
- ③事故内容:PAの除雪作業において後進時に停車中の一般車両に接触した
- ④被害状況:荷台シート破損、塗装はがれ

国道PAの除雪作業において、除雪トラックのフロントプラウを格納せずに後進したため、停車していた一般車両に接触した。

- 除雪トラックのフロントプラウを格納せずに後進した。
- 運転手・助手が後方の停車車両に気付かなかった。

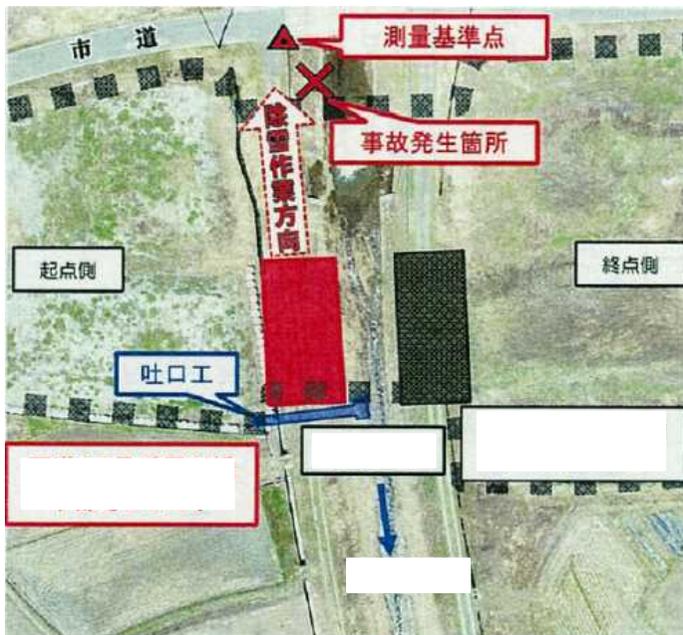
- ①日時:平成30年1月31日(水)08:30頃
- ②工事内容:橋梁下部工事(除雪作業)
- ③事故内容:現場除雪作業中に雪の中に埋もれた取水ゲートバルブにバケットが接触し破損
- ④被害状況:用水路取水ゲートバルブの破損

吐口工の施工に伴い、測量を行うため、吐口工～測量基準点までをバックホウで除雪を行っていた。除雪作業中に雪の中に埋もれた取水ゲートのバルブにバケットが接触し破損させた。

- 除雪作業前に取水ゲートバルブに関する注意喚起をしていなかった。
- 取水ゲートバルブの位置をポール等で明示していなかった。

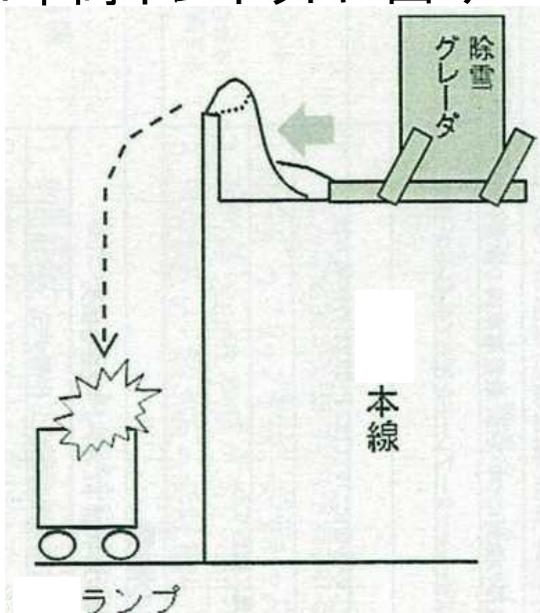
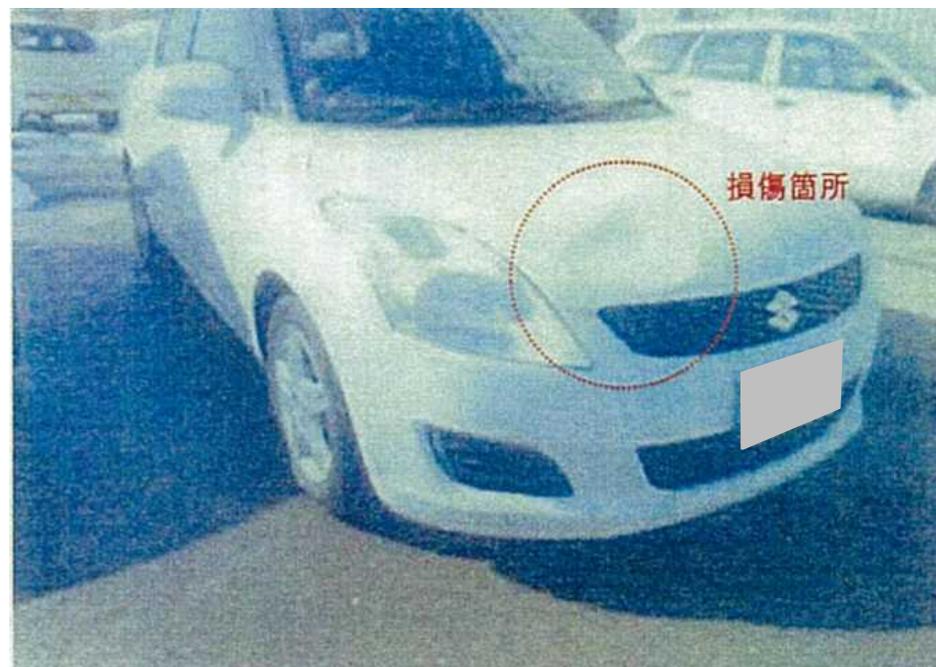
- ①日時:平成30年2月5日(月)17:10頃
- ②工事内容:道路除雪作業
- ③事故内容:本線除雪中に路肩の堆雪がランプへ落下し、一般車両に接触した
- ④被害状況:車両ボンネットに凹み

除雪トラック3台の梯団除雪で本線を除雪中、最後尾の除雪トラックが車道の雪を路肩に押しつけた勢いで堆雪がランプへ落下した。ランプ走行中の一般車両に落下した雪が接触し、ボンネットが凹んだ。

- 雪質による雪の飛散状況の確認が不足していた。
- 除雪車両の運転手及び助手がランプを走行している一般車両の存在を確認できていなかった。

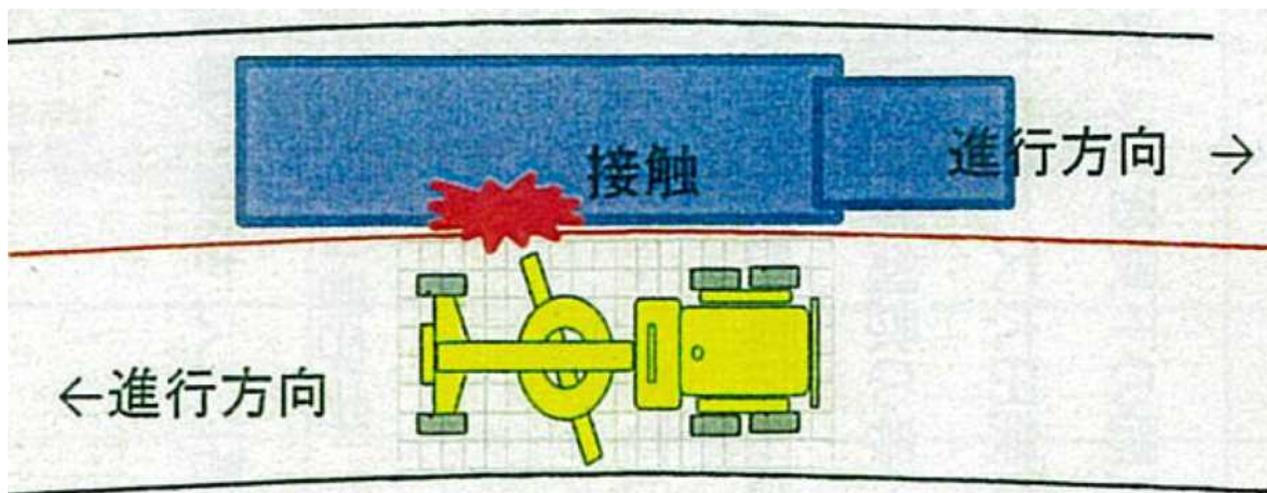
- ①日時:平成30年2月6日(火)11:40頃
- ②工事内容:道路除雪作業
- ③事故内容:トンネル内で除雪車のブレードが対向車両と接触した。
- ④被害状況:対向車両(キャリアトレーラー):右後輪ホイール破損等、除雪車:サークルモーター破損

除雪グレーダで国道を除雪中、トンネルにさしかかったため、ブレードを上昇させて格納状態とした。しかし、格納不足により、対向してきた大型車にブレードが接触した。

- 除雪車のブレードの格納状態の確認が不足していた。

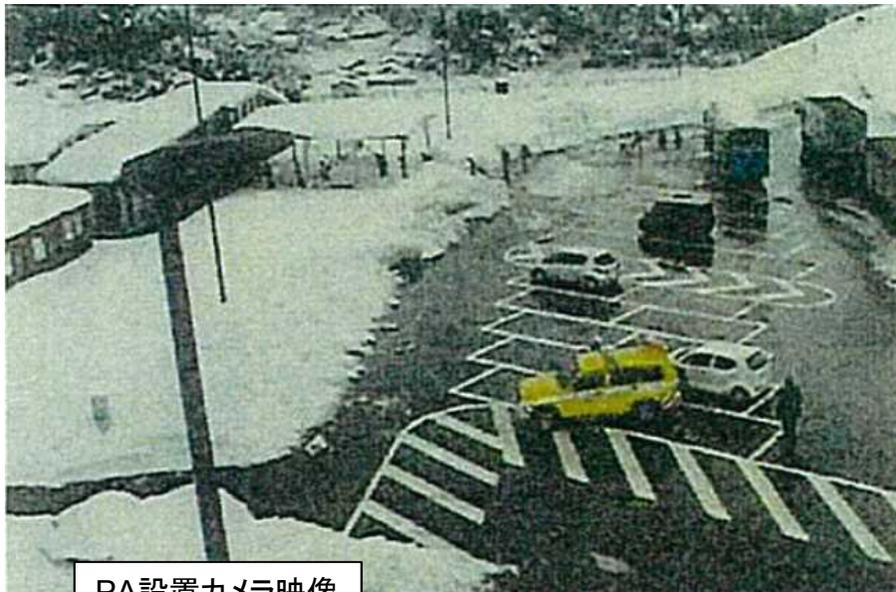
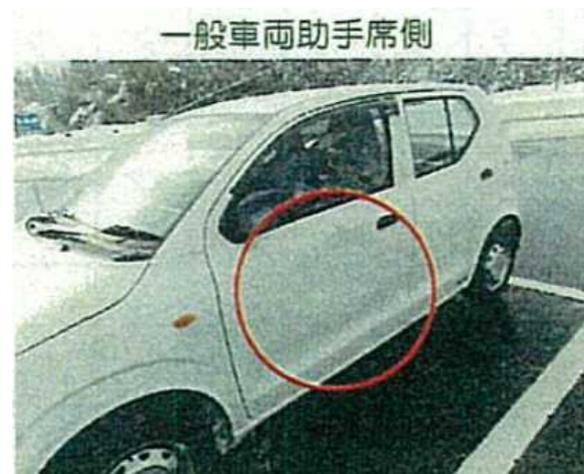
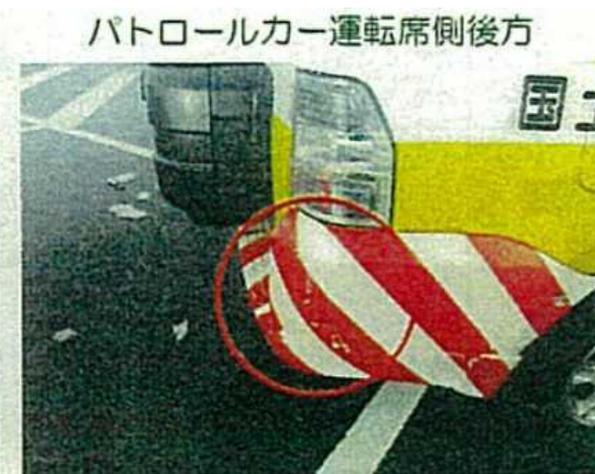
- ①日時：平成30年2月7日（木）15:23頃
- ②工事内容：道路維持工事
- ③事故内容：道路パトロール車が後退時に駐車中の一般車両に接触。
- ④被害状況：車両側面部に凹み

道路パトロールにおいて、巡回員がPA施設点検を行っているため、パトロール車は、構内の管理用通過ゲート付近で待機をしていた。待機中に左後方より除雪車が来たことから、進路を開けるため右後方へ後退した。後退時に右後方に駐車していた一般車両の側面に接触した。

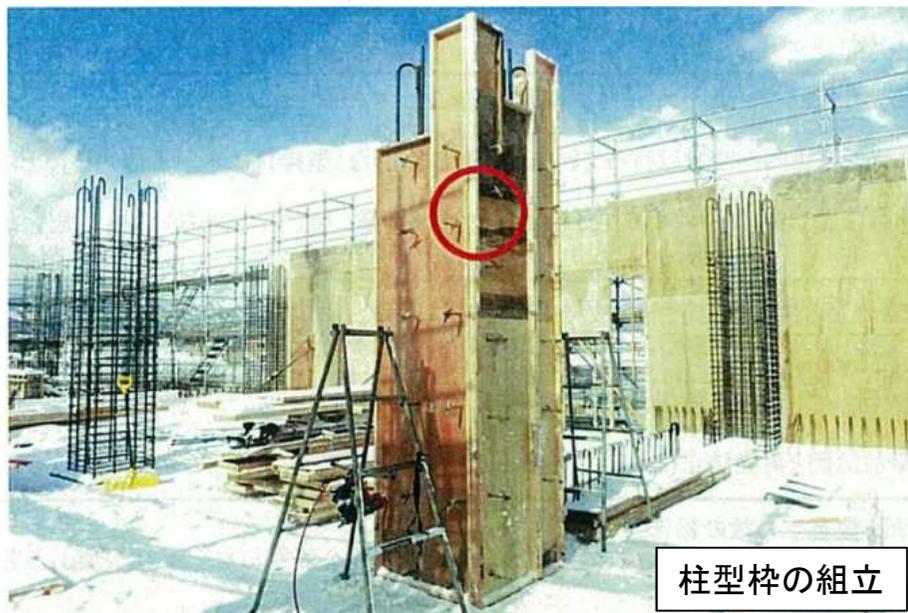
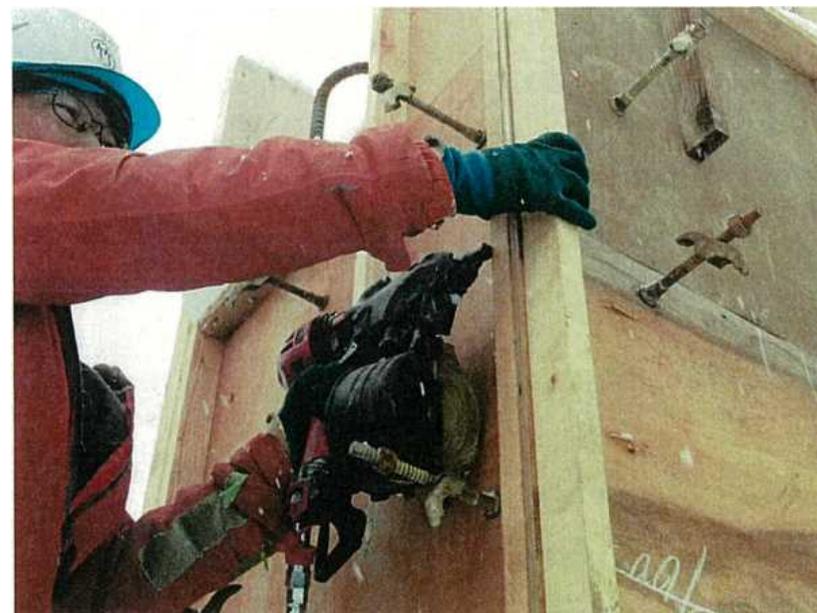
- ①日時:平成30年2月12日(月)09:45頃
- ②工事内容:庁舎新築工事(営繕工事)
- ③事故内容:型枠建込作業中、釘打ち機械の先端が滑り、右手に釘を打ち付けた
- ④被害状況:右手刺創

柱型枠の施工において、釘打ち機で型枠材の接合を行っていた。型枠の接合においては右手で型枠を押さえ、左手で釘打ち機械を操作していたが、型枠に氷が付着していたことから釘打ち機械の先端が滑り、誤って右手に釘を打ち付けた。

- 型枠に氷が付着し、釘打ち機の先端が滑った。
- 型枠においた右手が釘打ち機による釘の打込み方向にあった。
- 型枠材に氷が付着することによる事故を想定していなかった。

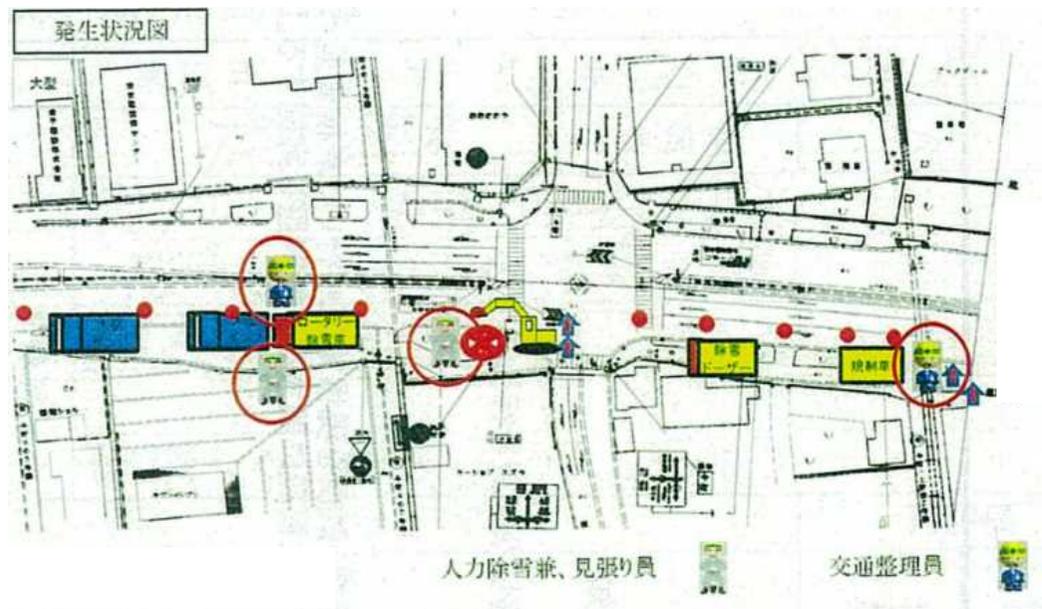
① 着手前

- ①日時:平成30年2月19日(水)11:20頃
- ②工事内容:道路除雪作業
- ③事故内容:除雪作業中にバックホウバケットが信号機制御機に接触し、破損した。
- ④被害状況:信号機制御機破損。約23分間の信号機停止。

交差点の信号機下の雪堤を排雪作業中、バックホウのバケットが信号機制御機に接触し、破損した。

- 雪堤の中の信号機制御機の存在に気付かなかった。
- 人力除雪による構造物確認を怠った。

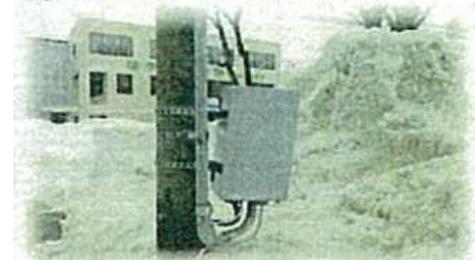
④ 警察により 信号復旧

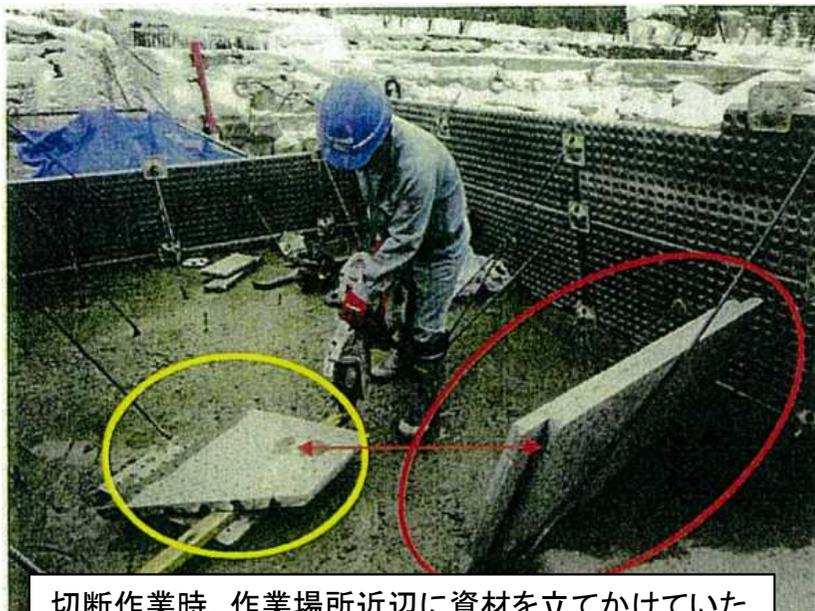
- ①日時:平成30年2月21日(水)09:22頃
- ②工事内容:河川床固め工事
- ③事故内容:型枠の組立作業中、付近に立て掛けていた型枠が倒れ、左手を負傷した
- ④被害状況:左母指挫滅創

切断作業時、作業場所近辺に資材を立てかけていた

床固め本体工の残存型枠組立の加工作業中、作業場付近に立て掛けていた残存型枠2枚が倒れ、左手を型枠の間に挟まれ、負傷したもの

- ・ 順次行う型枠の組立作業のため、作業場付近に資材を立てかけていた。
- ・ 資材は不安定な状態(ほぼ鉛直)で置いていた。

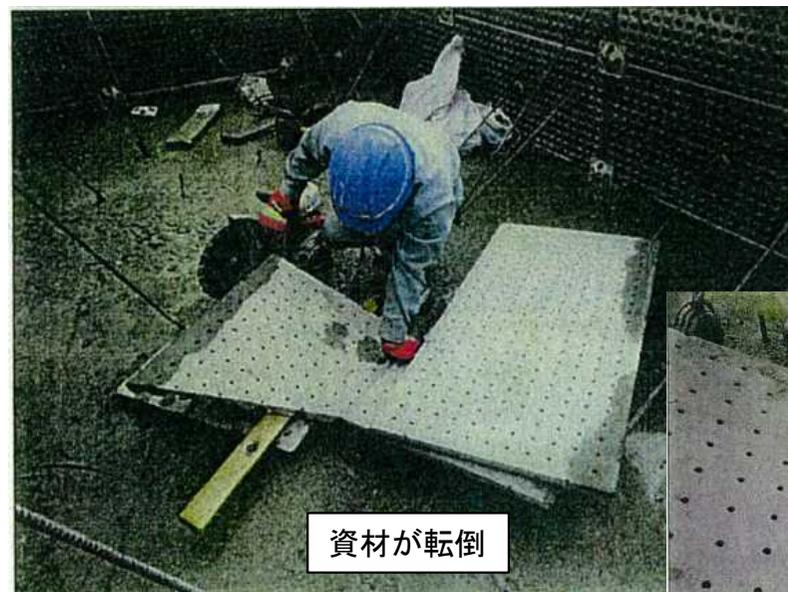
資材が転倒

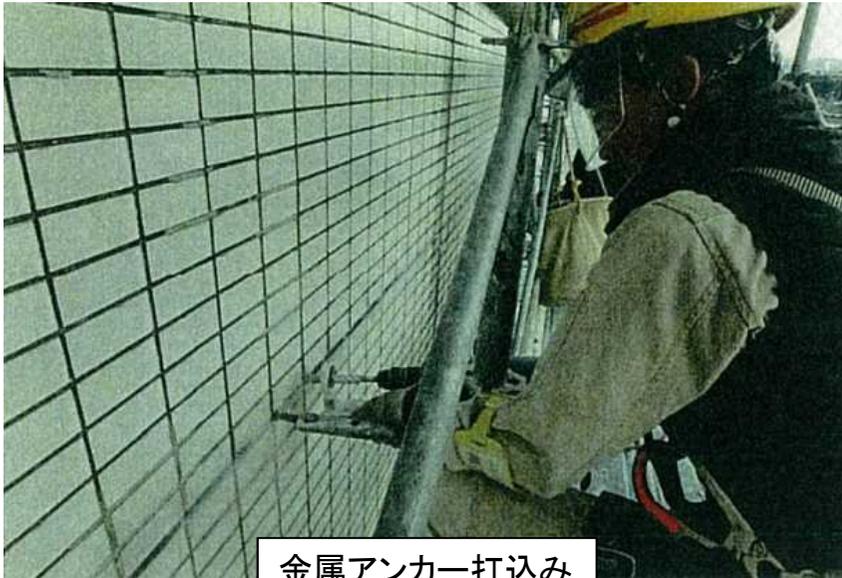
- ①日時:平成30年3月18日(日)11:35頃
- ②工事内容:外壁・建具改修工事(営繕工事)
- ③事故内容:金属アンカー打込み時にタイル片が左目に当たったもの。
- ④被害状況:左目内異物、角膜穿孔

金属アンカー打込み

足場を固定するための足場壁つなぎ作業中、金属アンカーを外壁にハンマーで打ち込む際、衝撃で欠けたタイル片が作業員の顔に飛来し、左目に当たったもの。

- 金属アンカーを打ち込む際、手元をよく見るためシールドを着用していなかった。
- ヘルメット内蔵のシールドは、経年劣化のため、視界状況が不良であった。
- 防護具の日常点検を怠った。

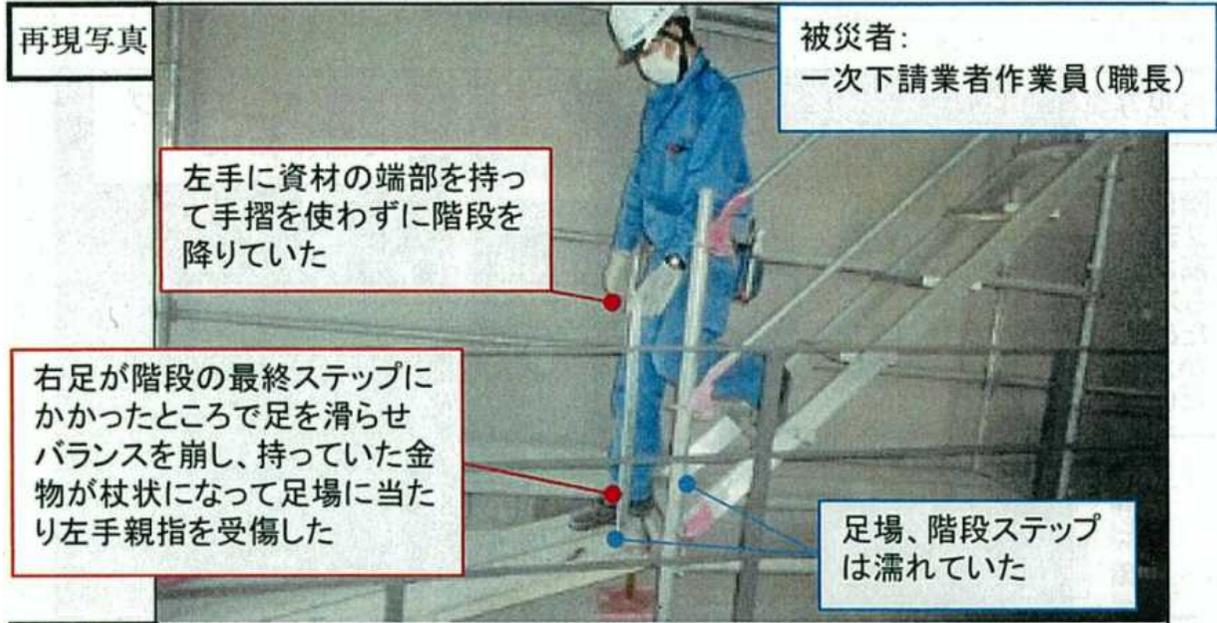
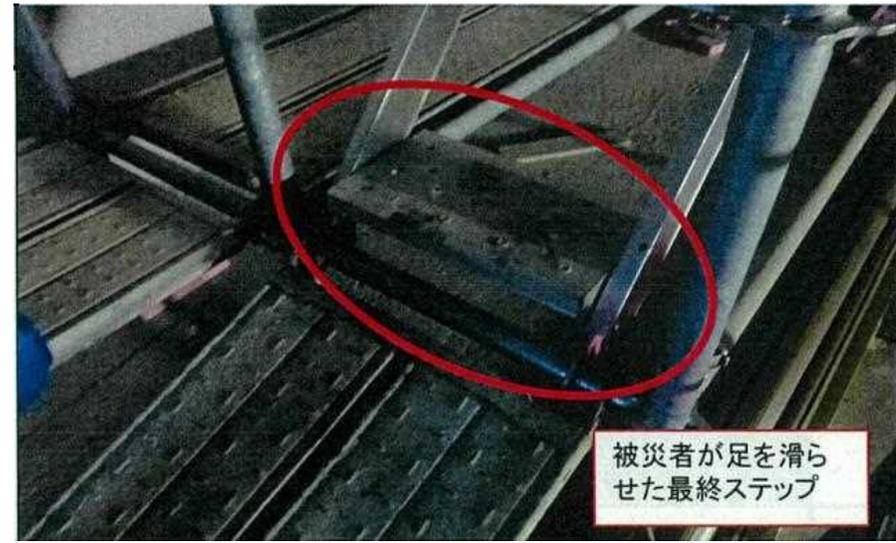
- ①日時:平成30年3月26日(月)10:40頃
- ②工事内容:電気設備工事
- ③事故内容:作業足場を移動中、足を滑らせ転倒した
- ④被害状況:左母指挫創、爪脱臼

作業足場上での電気配管作業において寸法計測終了後、足場階段を下りている途中、足を滑らせ転倒し、持っていた金物材料に左手を挟んだもの。

- ・ 靴底が濡れた状態で階段を昇降し、下りる際に足を滑らせた。
- ・ 材料の端部を手摺側の手で持ち、手摺を持っていなかった。

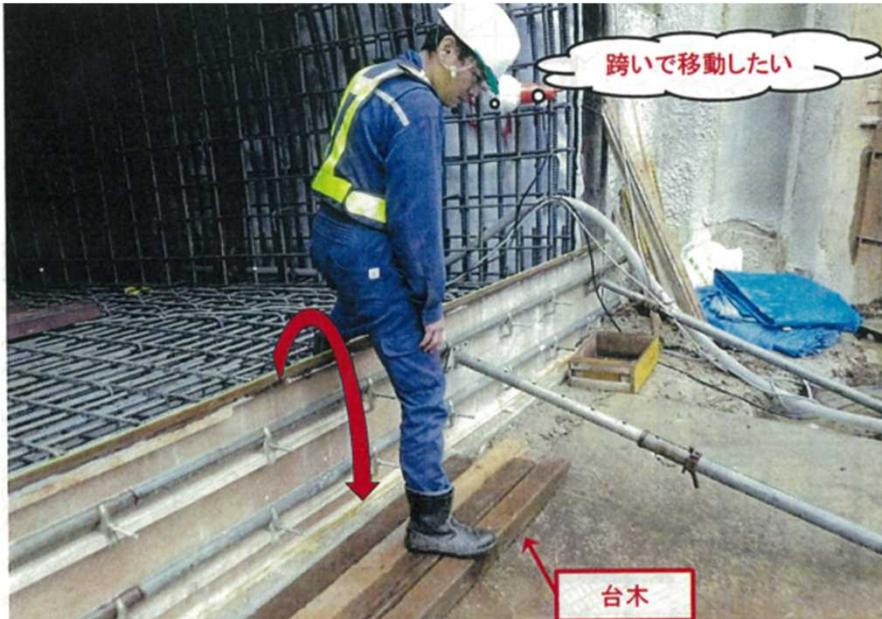
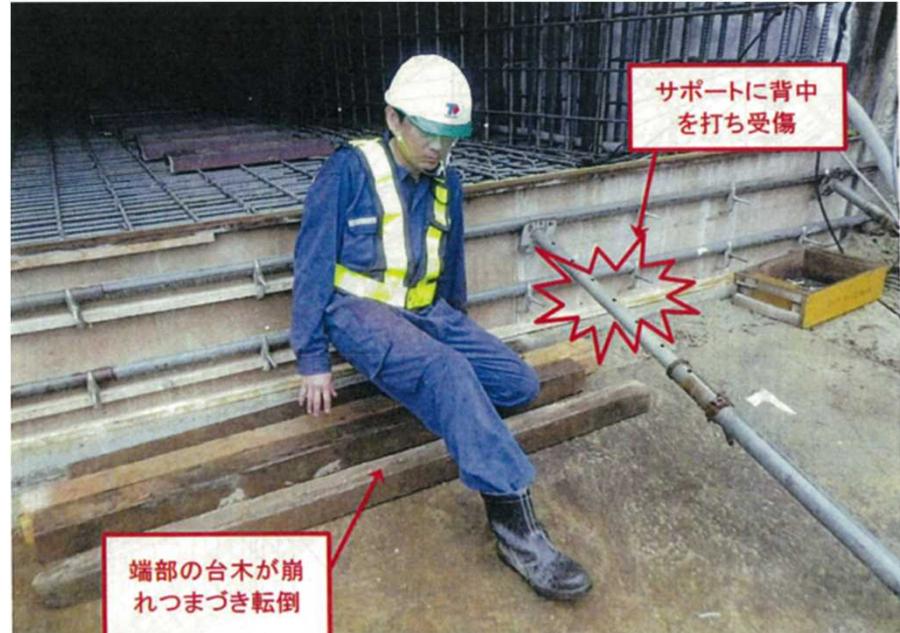
- ①日時:平成30年4月4日(水)16:15頃
- ②工事内容:砂防堰堤補強工事
- ③事故内容:鋼材アンカー運搬時に台木につまづき転倒した。
- ④被害状況:第2腰椎左横突起不全骨折

仮排水トンネル呑み口部(DⅢ-1区間)のインバート施工において、アーチ型枠の立ち上げ用鋼材アンカーの運搬作業を行っていた際に、敷き並べていた台木につまづき転倒。型枠を支えていたサポートに背中を打ち受傷した。

- ・ 段差を乗り越える踏み台として設置した台木(バタ角)につまづいた。

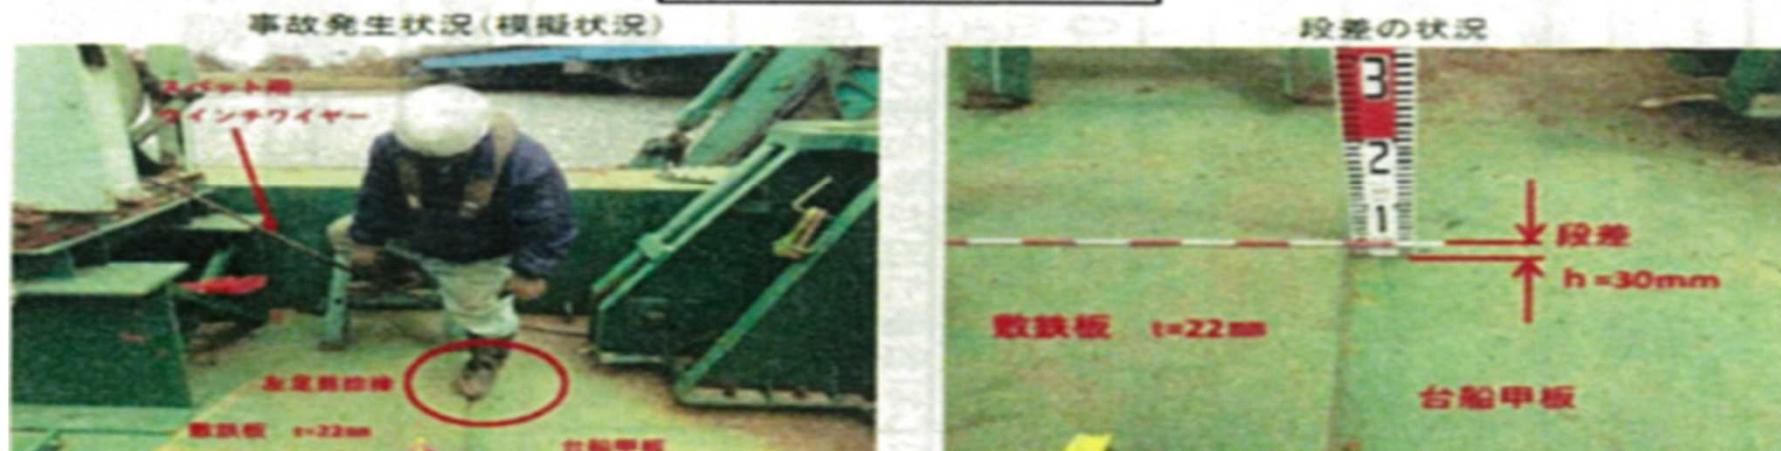
発生状況写真

- ①日時:平成30年4月14日(土)9:40頃
- ②工事内容:橋梁付属物撤去工事
- ③事故内容:敷鉄板と甲板の段差部に左足が乗った。
- ④被害状況:左足関節捻挫

測点の位置に浮標を設置するため、必要な資材を積込み低床台船をセットした。その後、台船甲板上へ降りる階段の最下段ステップ上からウインチワイヤーをまたいで降りようとした時、敷鉄板と甲板の段差部(t=30mm)に左足が乗り、足首を捻挫した。

- スパッド用ウインチ操作場所から台船甲板上への通路が、スパッド用ウインチワイヤーをまたがなければ通行できない箇所であった。
- 通路の端部が段差(t=30mm)となっていた。

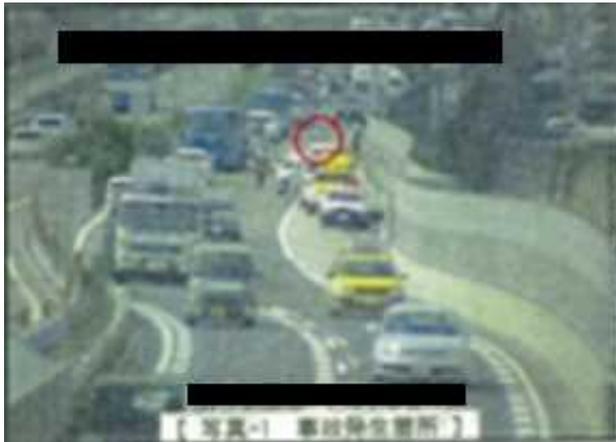
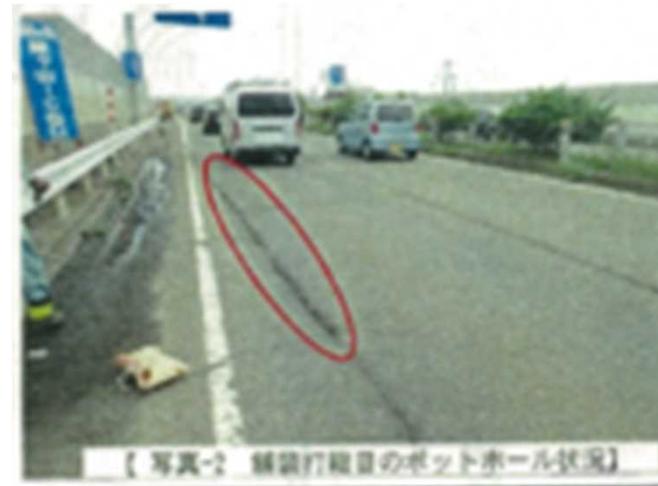
- ①日時：平成30年5月8日（火）13:40頃
- ②工事内容：管内維持工事
- ③事故内容：作業員の頭部ヘルメット・右手甲が一般車両と接触した。
- ④被害状況：右手首打撲、挫創

ポットホールに常温材による穴埋め作業をしていたところ、作業員の頭部ヘルメットと右手甲が一般車両と接触した。もう1人の巡回員は、常温合材の袋を開封する作業をしており、単独作業となっていた。

- ・ 現道車道上で作業できるか、できないかの判断が不足していた。
- ・ 一般車両が避けてくれるだろうとの慢心があった。
- ・ 作業中の身を守る物が矢印版のみであった。
- ・ 作業危険箇所にも関わらず、穴埋め作業を行ってしまった。

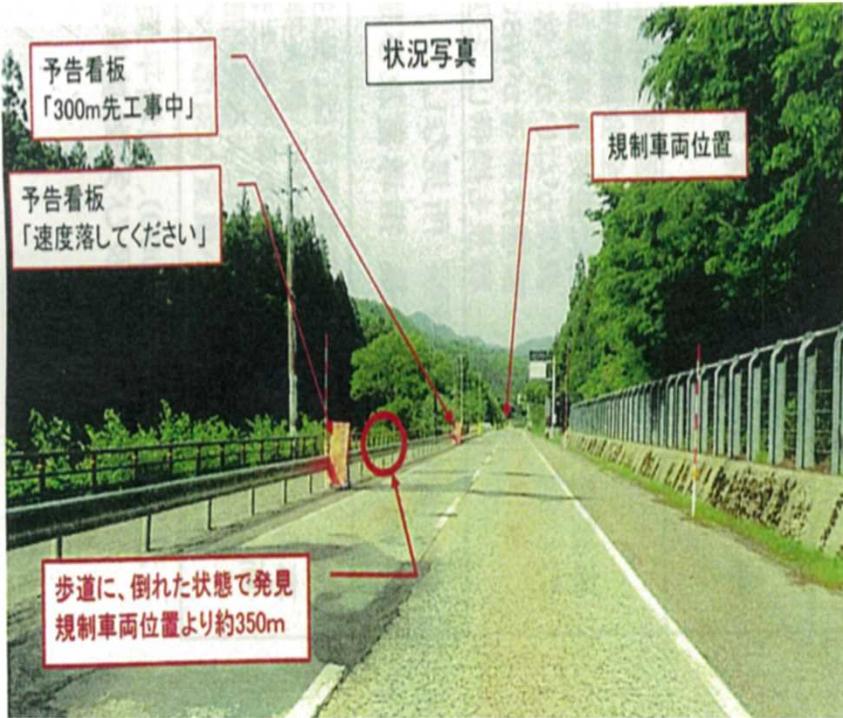
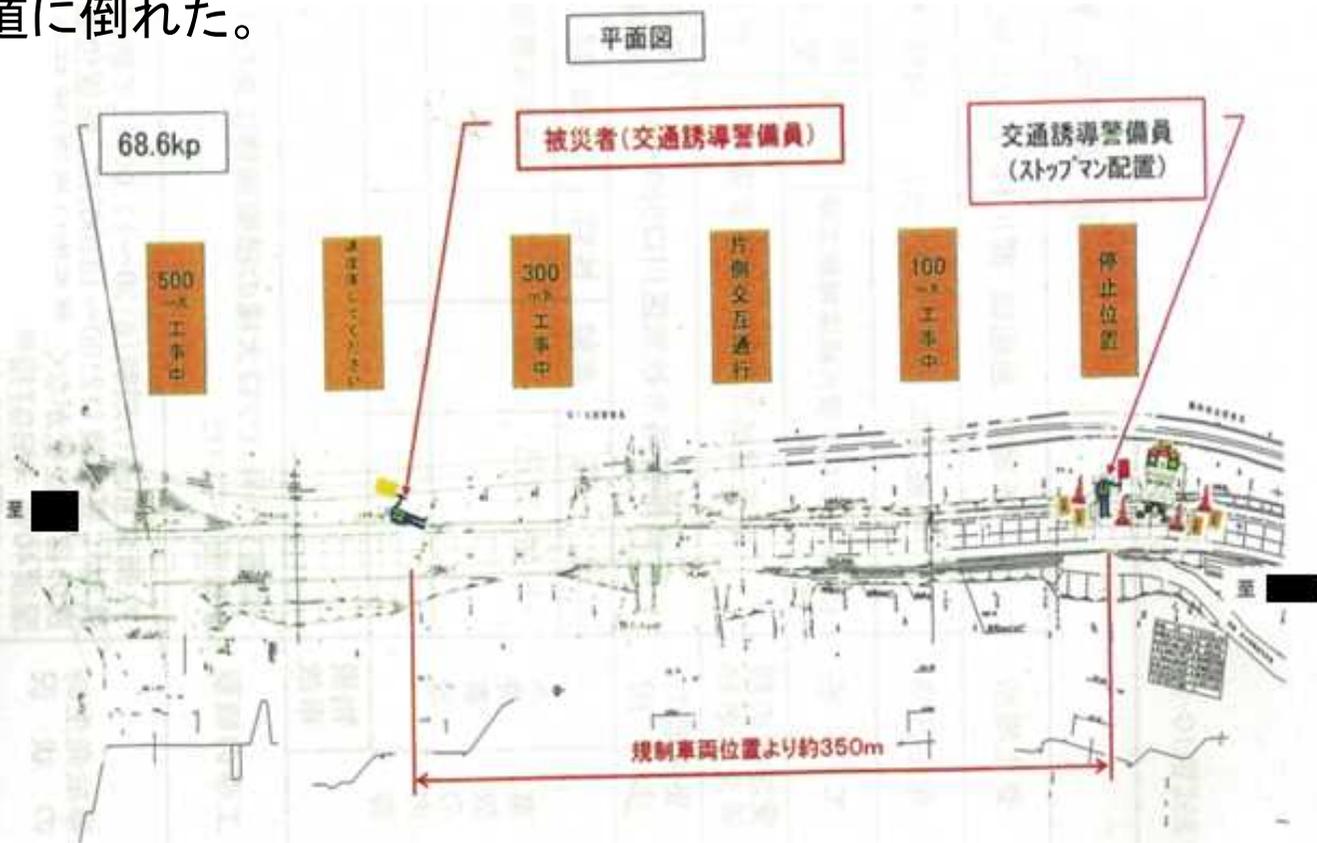
- ①日時:平成30年5月16日(水)14:52頃
- ②工事内容:橋梁補修工事
- ③事故内容:交通誘導中に気を失い歩道に倒れた。
- ④被害状況:熱失神

交通誘導員が、めまい及び体調不良等の自覚症状が無く気を失い、歩道に倒れた。
発生時気温26°C、湿度40%、WBGT指数21(注意)

- こまめな休憩及び水分補給不足が原因

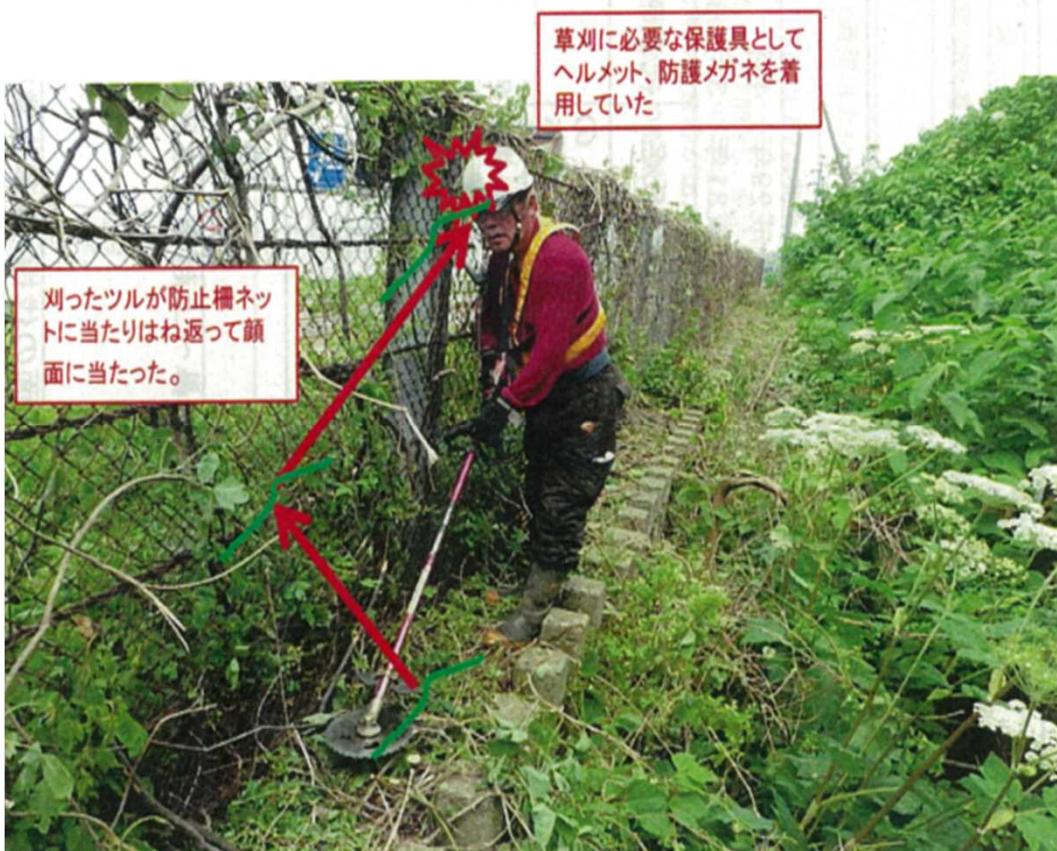
- ①日時:平成30年5月18日(金)11:30頃
- ②工事内容:管内維持工事
- ③事故内容:草刈り機で伐採・除草作業したツルにより被災した。
- ④被害状況:頭部挫創

作業通路を確保する為、作業員一名が先行して落石防止柵内の草・ツルを草刈り機により刈払い作業を行っていたところ、肥大したツルの一部が落石防止用柵のネットに当たり跳ね返って刈払い作業員の頭部右に当たり出血した。

- 作業時にヘルメット、防護メガネ等必要な防護を行い作業を実施していたが、草刈り機で刈払った肥大したツルの一部が落石防止柵のネットに当たって跳ね返り、作業員の頭部右に当たり出血した。

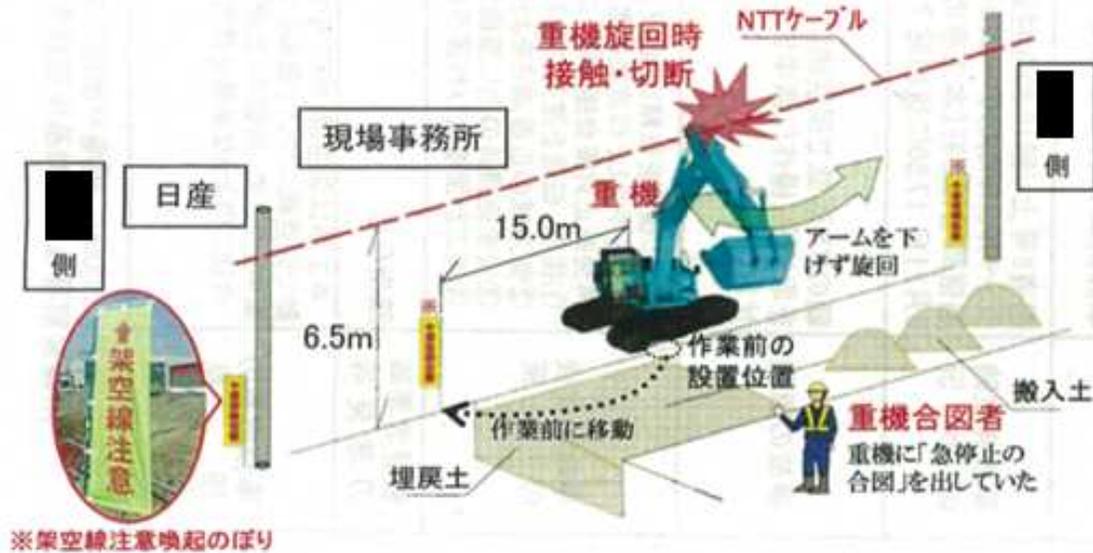
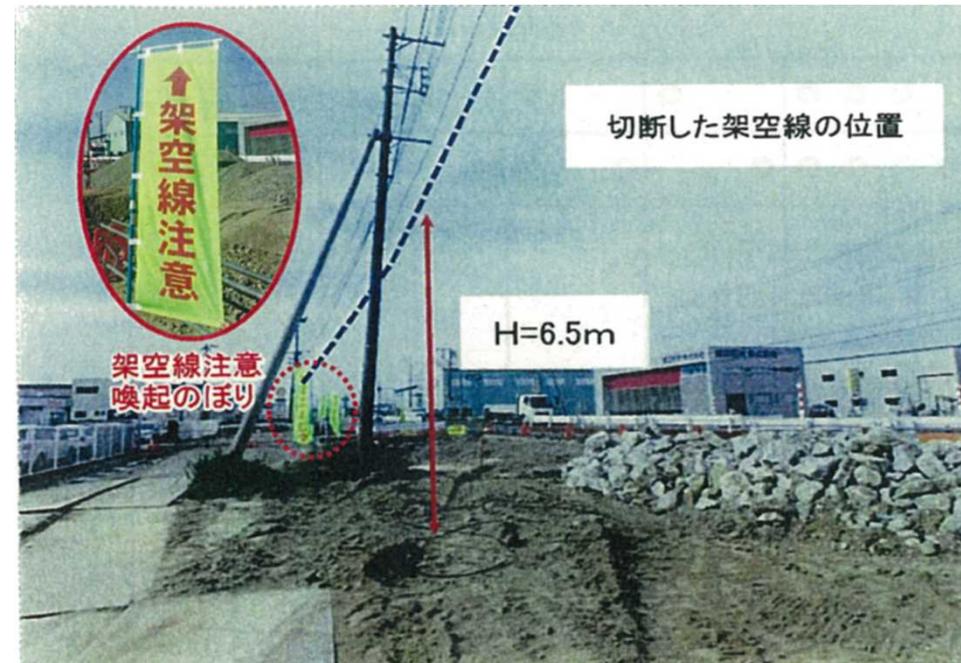
- ①日時:平成30年5月21日(月)14:20頃
- ②工事内容:道路舗装工事
- ③事故内容:重機のアームが架空線に接触し、切断した。
- ④被害状況:架空線の切断、通信障害発生

構造物撤去後の埋戻し作業中に、重機(油圧ショベル)のアームが架空線に接触し切断した。通信障害は2軒。

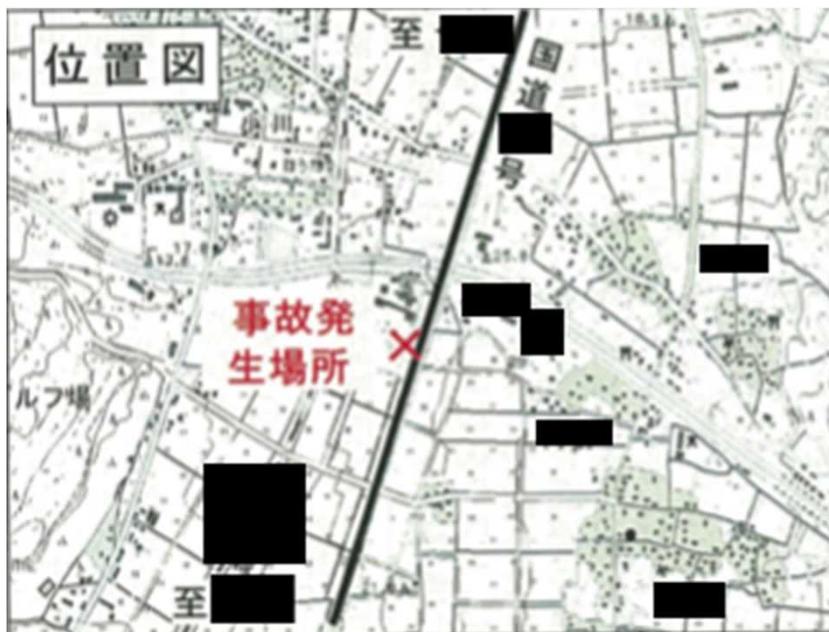
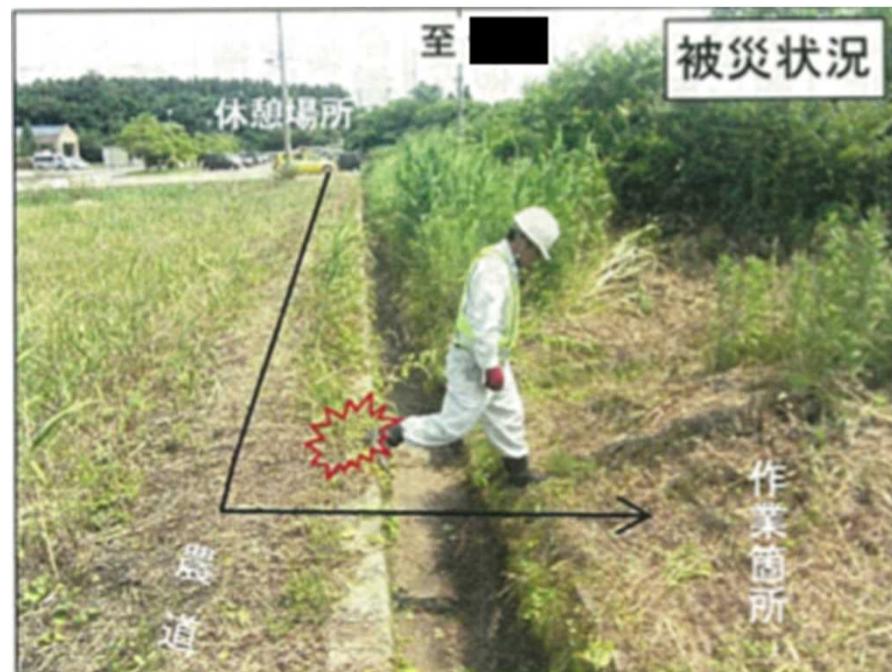
- ①日時:平成30年6月21日(木)11:50頃
- ②工事内容:除草作業
- ③事故内容:作業員が水路に落下し、足を強打したものの
- ④被害状況:左腸骨骨折(休業4日以上)

道路法面の除草作業において、休憩場所から作業場所に向かった作業員が農道と作業箇所の間にあった水路(幅820mm、高さ1,100mm)を跨ごうとして、右足を滑らせ水路に落下したものの。

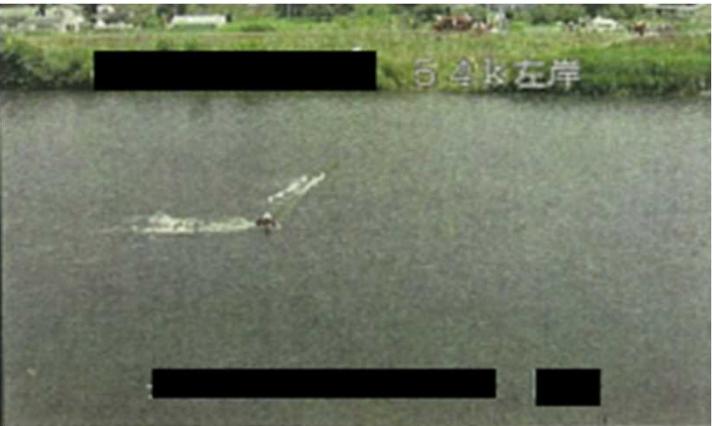
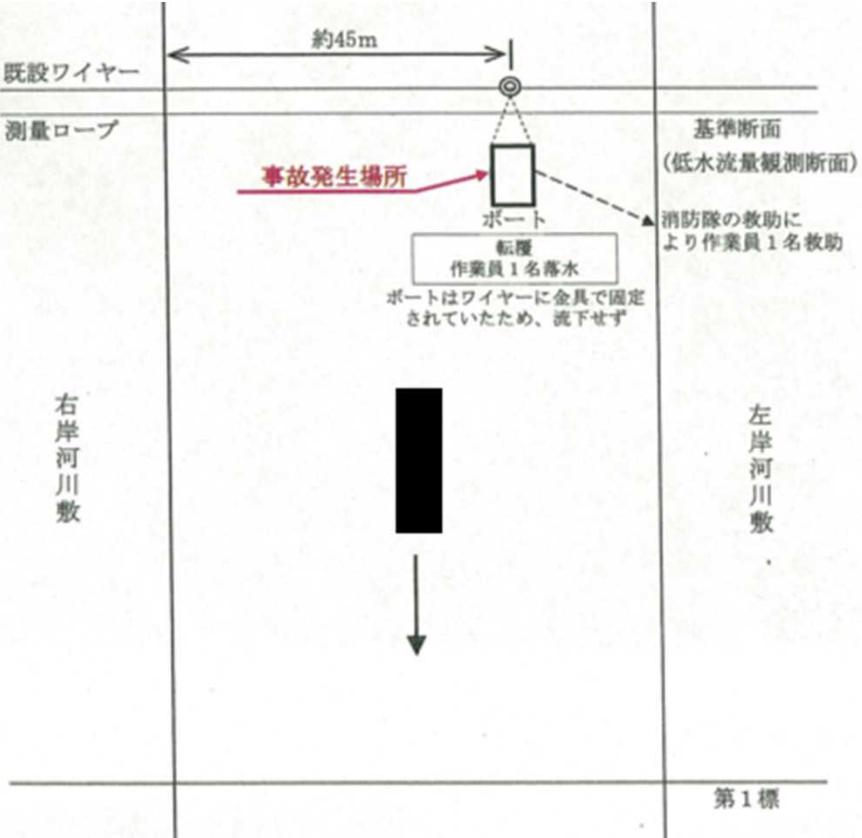
- ①日時:平成30年7月3日(火)11:40頃
- ②工事内容:低水流量観測作業
- ③事故内容:作業用ボートが転覆し、作業員が河川内に落下
- ④被害状況:診療後、特に異常なし

【事故発生状況】
 低水流量観測終了後、作業員が測量ロープ先端を投げた事によりワイヤーに絡まり、回収できなくなった。ロープを回収するために作業員1名がボートに乗船し向かったが、岸に戻る際に重心が船首付近に集中し、船首付近より浸水後転覆。作業員が、河川内に落下した。

- 業務計画書ではワイヤー、測量ロープとも巻き取って回収することになっていたが、計画書どおりに作業を行わなかった。
- 広域消防により作業員が救出された。(14:12)

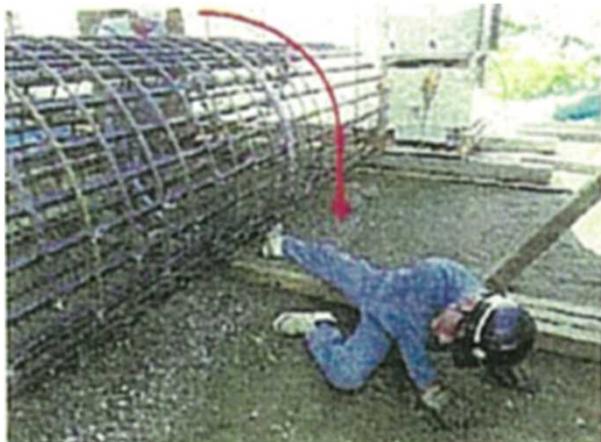
- ①日時:平成30年7月9日(月)11:35頃
- ②工事内容:かご鉄筋組立作業
- ③事故内容:足首がかご鉄筋と移動レール(角材)との間に挟まれた
- ④被害状況:右足3箇所のはく離骨折

袖に引っ掛かり一回転して転落

かご鉄筋組立作業中、組立が完了したかご鉄筋(径1,180mm)を組立場所から仮置き場に転がして移動する際に、作業服が無溶接金具のボルトに引っ掛かり、かご鉄筋と一緒に1回転して落ちたところで右足首が移動したかご鉄筋と移動レール(角材)との間に挟まれた。

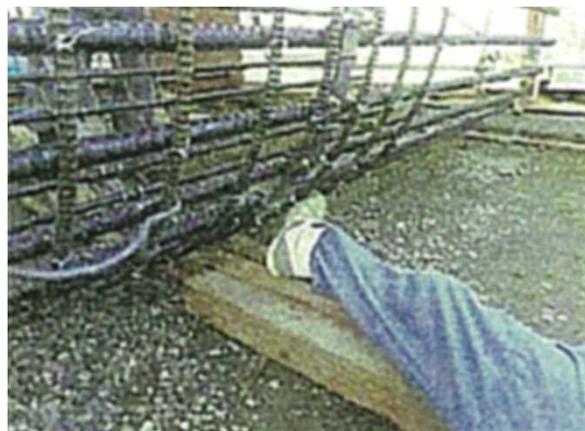
かご鉄筋とレール(角材)との間に挟まれた

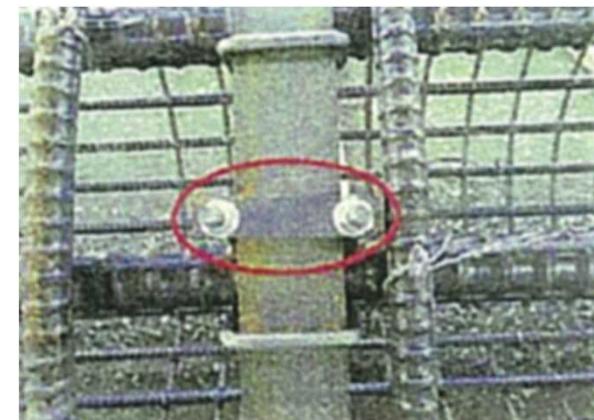
袖が引っ掛かった金具

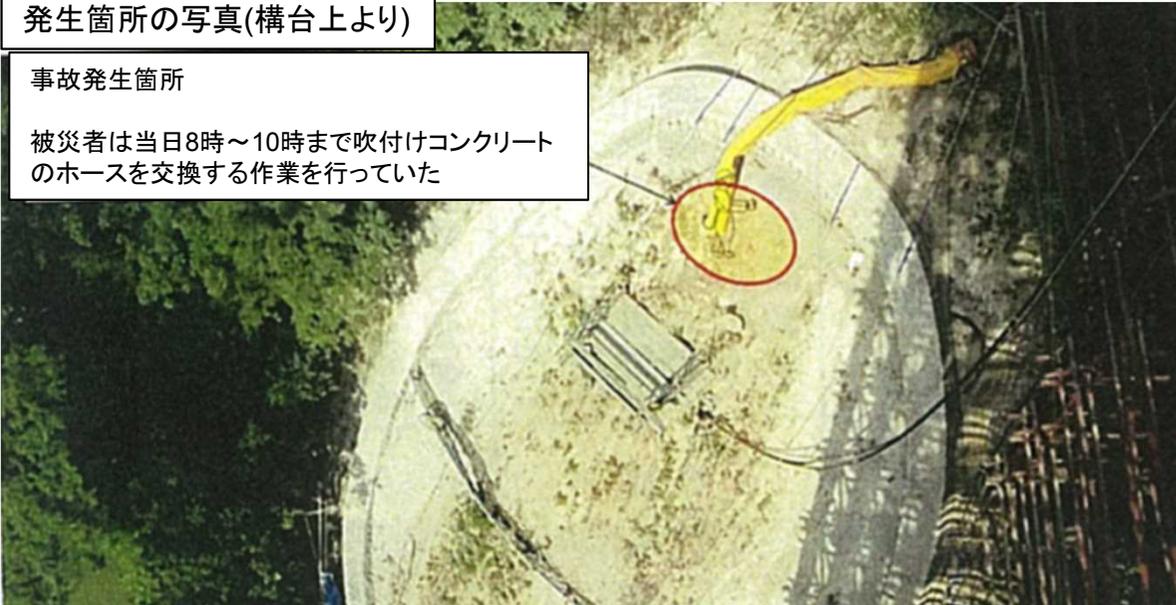
発生箇所の写真(構台上より)

- ①日時:平成30年7月20日(金)10:55頃
- ②工事内容:コンクリート吹付作業
- ③事故内容:コンクリート吹付作業の準備中に気分が悪くなった
- ④被害状況:熱中症

10時30分頃、午後の吹付作業に向けて準備をしていたところ、作業員の体調が悪くなり木陰で休憩していた。その後、作業員がぐったりしていたのを元請職員、同僚が確認し、救急車を要請した。
