工事事故の発生状況について

令和元年度 前期

北陸地方整備局企画部技術管理課

3. 北陸地整管内の事故発生事例

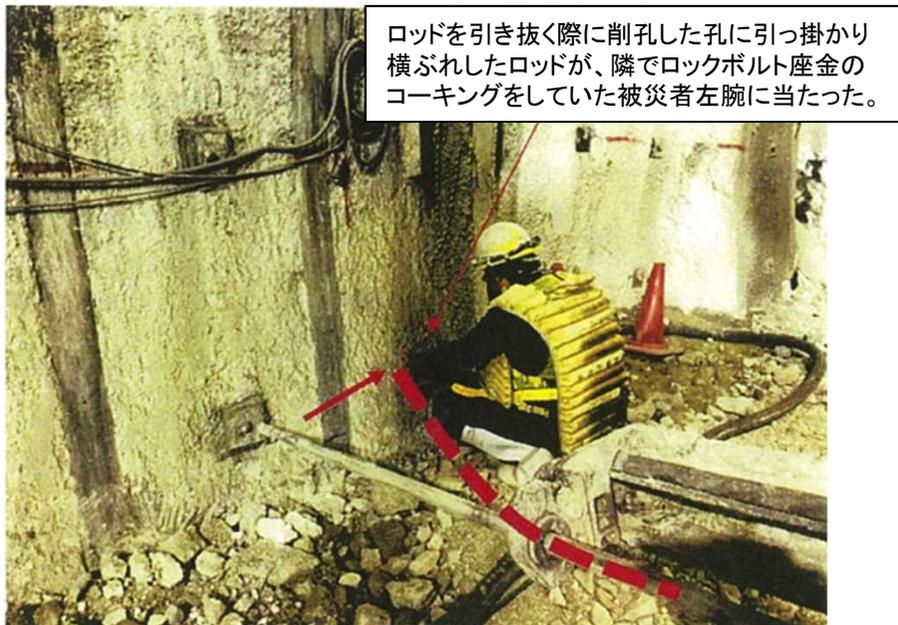
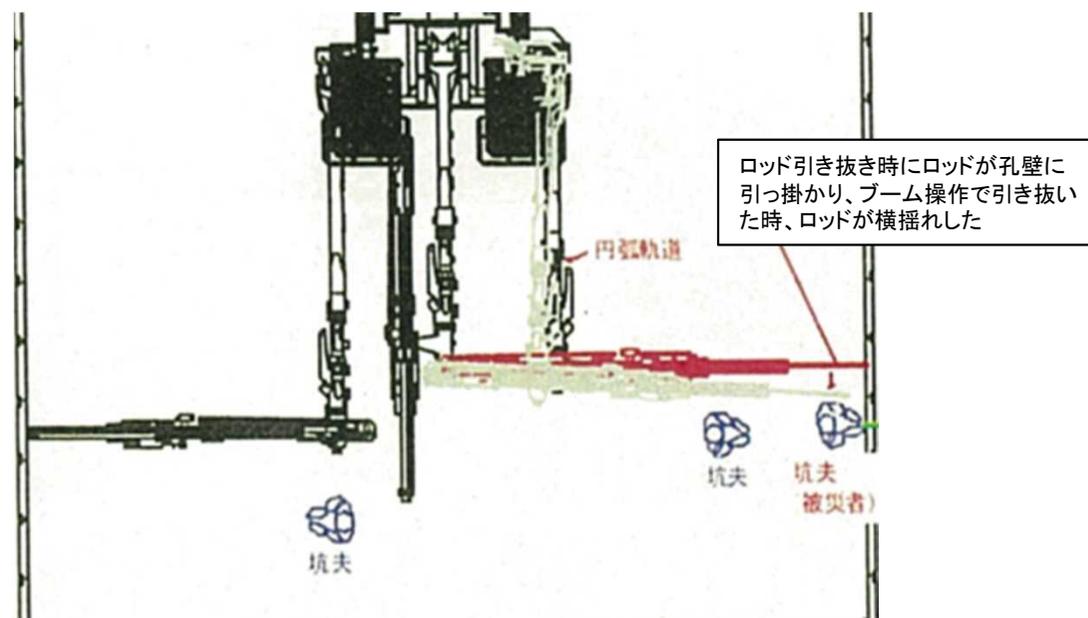
- ①日時:平成30年7月21日(土)2:00頃
- ②工事内容:トンネル掘削工事
- ③事故内容:ロックボルト施工でロッド引き抜き時、近接箇所で作業中の作業員にロッドが接触し負傷
- ④被害状況:左手関節部打撲傷

トンネル掘削作業において、最下段のロックボルト(L=6.0m)施工でドリルジャンボで削孔し、ロッドの引き抜きを行った際、ガイドセルから突出しているロッドが削孔した孔に引っ掛かり、スムーズに抜けず、ロッドが横振れした。そのロッドが1m隣に居た作業員の左腕に接触した。

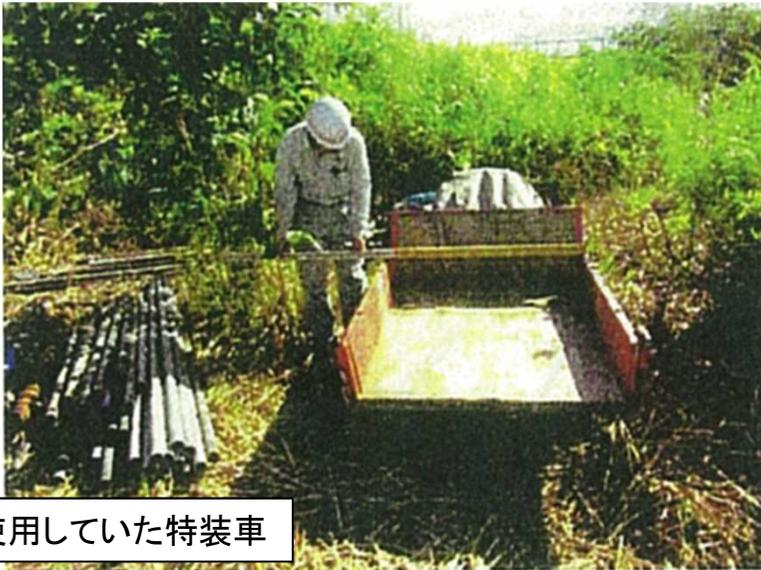
- ①日時:平成30年8月8日(水)8:40頃
- ②工事内容:ボーリング調査
- ③事故内容:ボーリング機械運搬中に機械が倒れ、足を骨折した
- ④被害状況:左脛腓骨骨幹部骨折(休業4日以上)

運搬で使用していた特装車

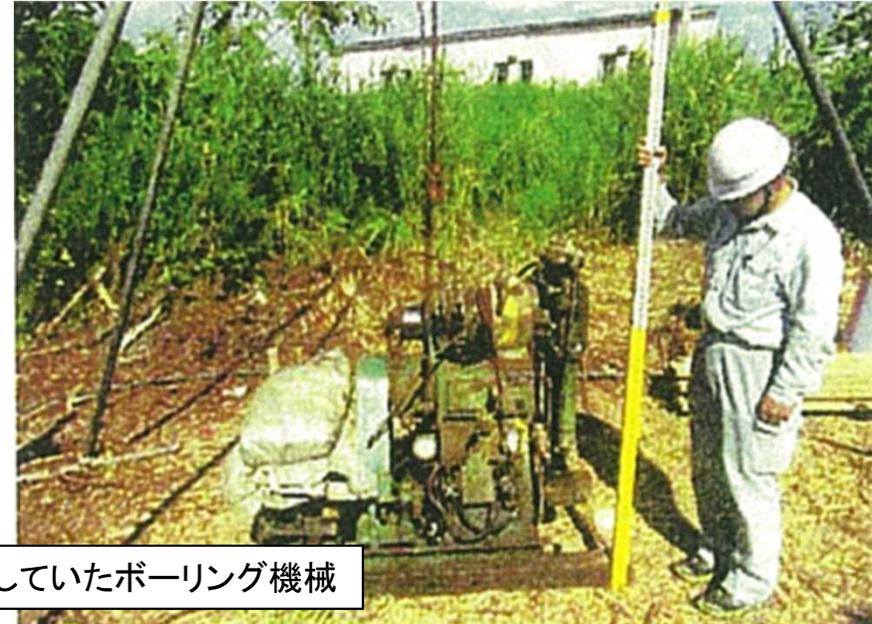
運搬をしていたボーリング機械

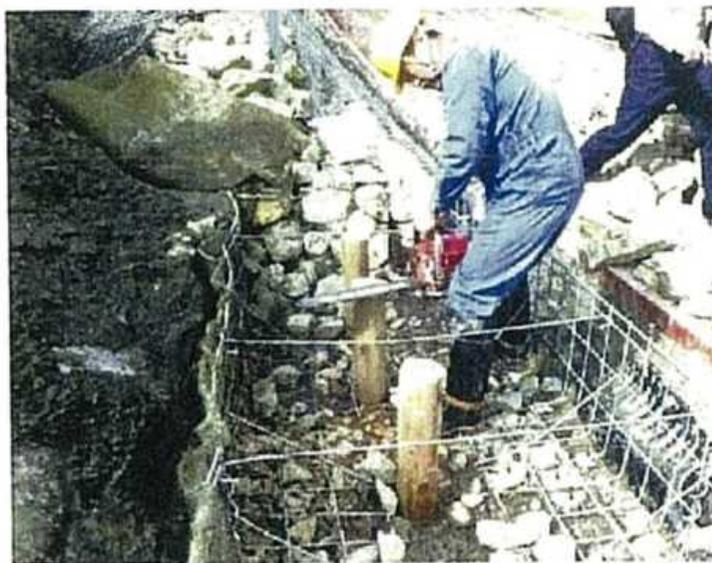
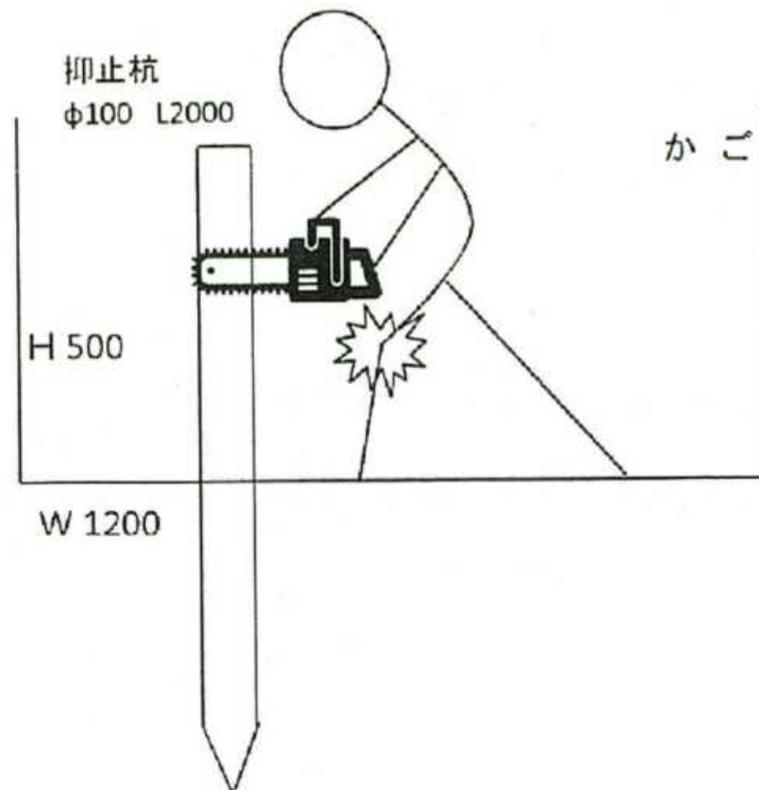
ふとんかご下段の滑動防止のため、地中に打込んだ丸太杭の上部余剰部分をチェーンソーで切断する作業を行っていた。

丸太を右側から切断していたが完全に切断できず、左側から少し切断した後、再度右側から切断するためチェーンソーを引き抜いた際、左足にチェーンソーが接触し負傷した。

- 体勢を変えずに、通常方向(回転部下側)とは逆の方向から切断した。
- チェーンソーの大きさが不適切であった。
- 作業変更が生じたが、再度危険要因の抽出(KY活動)を実施しなかった。

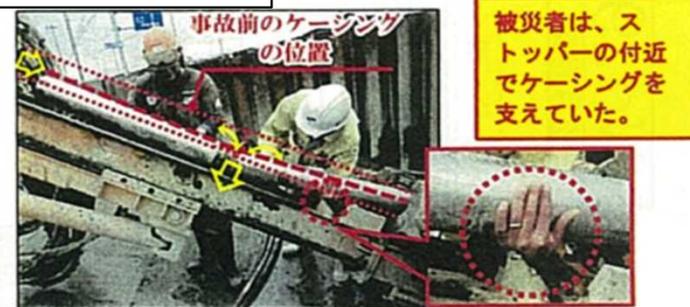
事故発生時のイメージ

アンカー削孔作業中、二人の作業員でケーシング及びロッドの継ぎ足し作業を行っていた。
オペレーターがロッドとドリフターを接続させるために、ドリフターを左右に半回転程度させた際に、1本目と2本目のケーシング接続箇所がずれて折れ曲がったため、1本目のケーシングを持っていた作業員がドリフターストップパーの突起に左手の甲を挟んだ。
