# 工事事故の発生状況について

**令和2年度 前期**

北陸地方整備局企画部技術管理課

# 北陸地整管内の事故発生事例

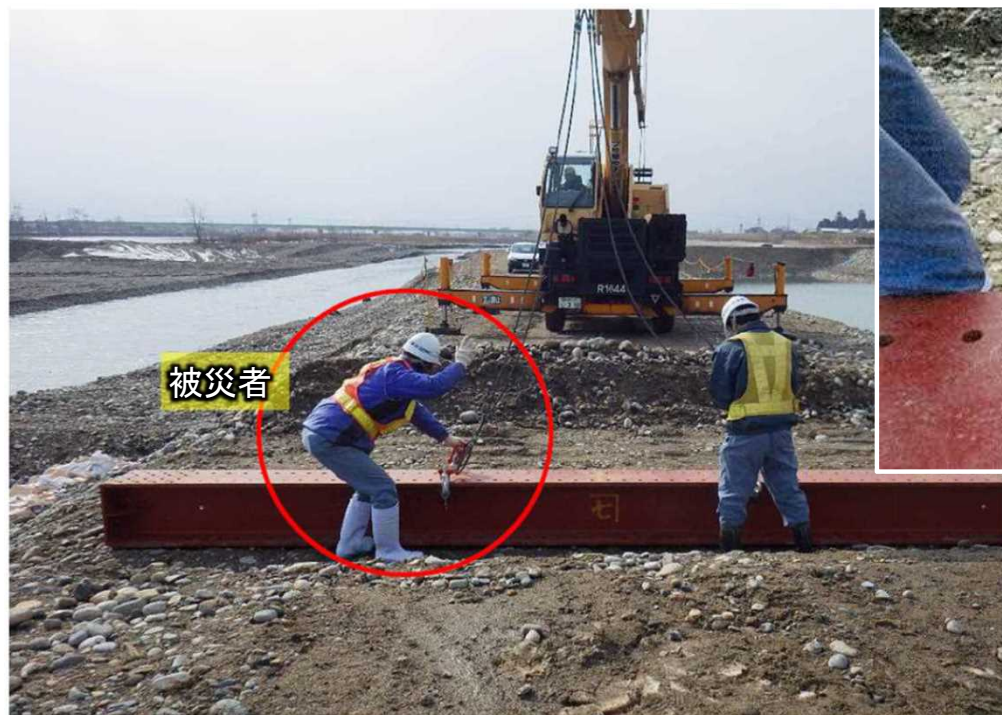
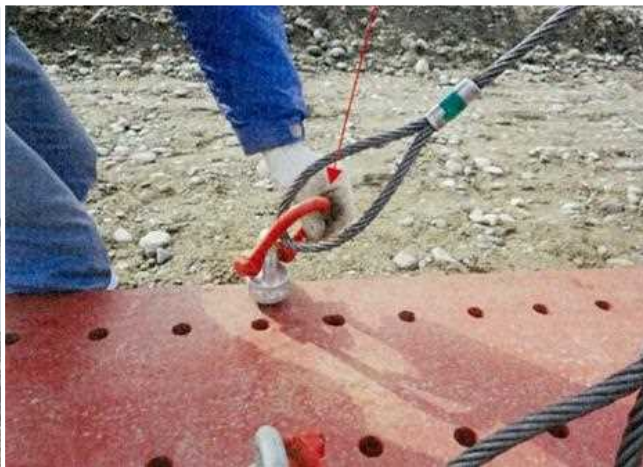
仮設工の水中ポンプ及び渡河工(山留材H300 3本、敷鉄板3枚)の撤去を行うにあたり、元請会社の職員が山留材の玉掛け作業を行い、ワイヤーが張るまでの間、地切り前の吊り金具を固定するためにワイヤーとシャックルに手を添えたまま、自らクレーン運転手に巻き上げ指示を行ったところ、ワイヤーと吊り金具の間に左手親指を挟み被災した。

- ・ 山留材の撤去作業は下請負会社が行う事になっていたが、水中ポンプホースの片付けを作業員が行っていたため、山留材撤去を行うクレーンが手待ち状態であったことから、玉掛け資格を有する元請会社職員が下請負会社作業員に代わって、不馴れにも係わらず山留材撤去作業を行った。
- ・ 山留材3本のうち2本の撤去が完了し、あと1本ということで気の緩みが生じた。

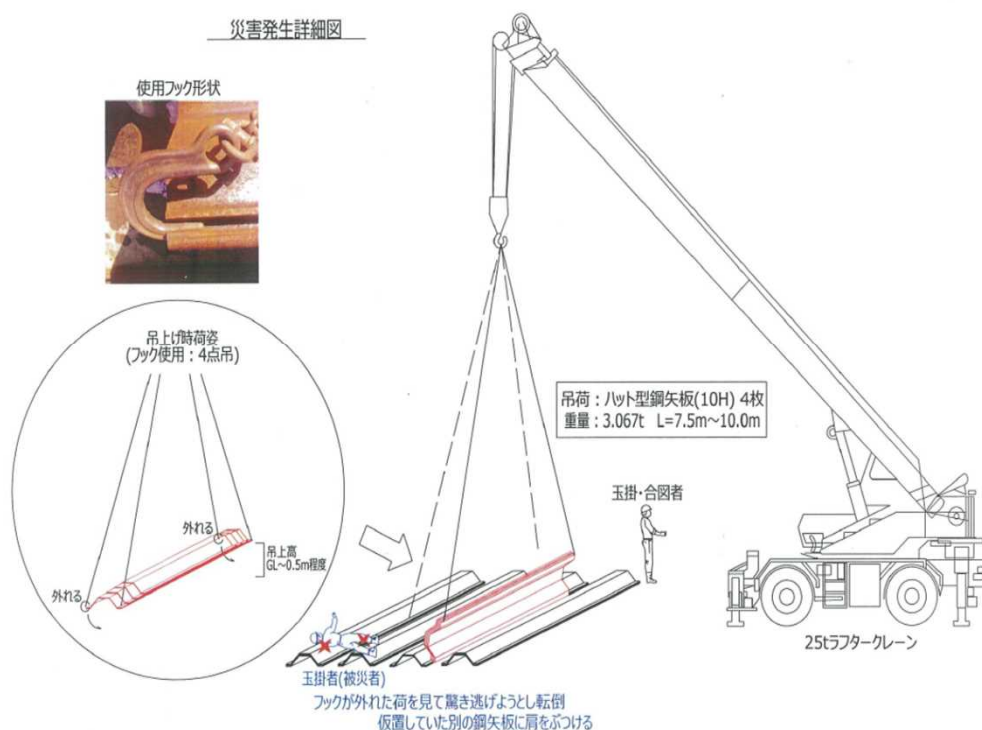
災害発生詳細図

- ①日時:平成31年2月8日(金)13:45頃
- ②工事内容:樋門改築工事
- ③事故内容:吊荷フックが外れ、驚いて退避した作業員が転倒し被災。
- ④被害状況:左鎖骨遠位端骨折、右大腿打撲傷、左足背部打撲傷(休業:0日、2ヶ月通院加療)

遮水矢板打込み作業において、仮置きされた鋼矢板をラフタークレーンにて吊り込み作業の地切中に、被災者が片側のフックが外れて荷が落ちるのを見て、驚き、逃げようとして転倒した。その際、仮置きされていた鋼矢板に足と、左肩を打ち被災した。

- ・ 矢板と吊荷フックの固定状況の確認が不足していた。
- ・ 被災者は、鋼矢板吊金具が外れるのを見て慌ててしまったため。

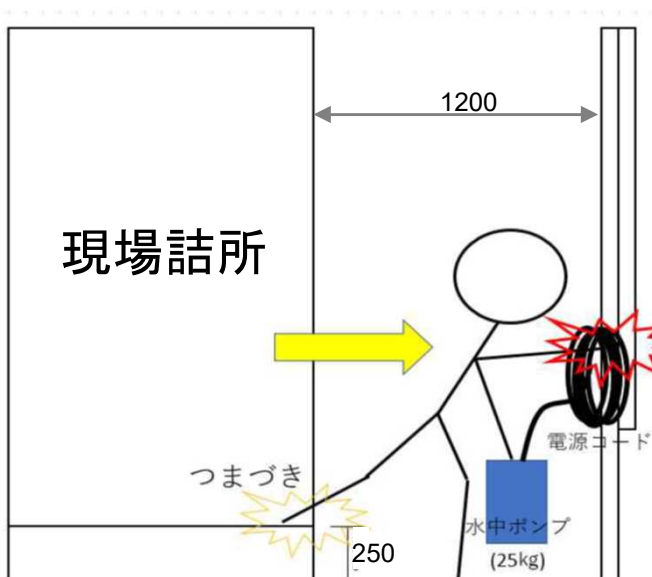
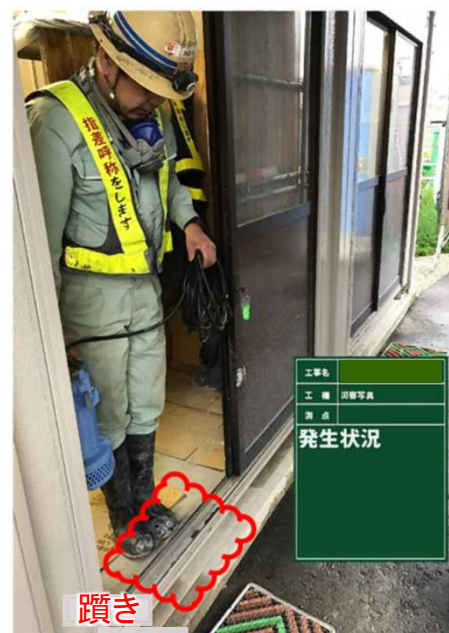
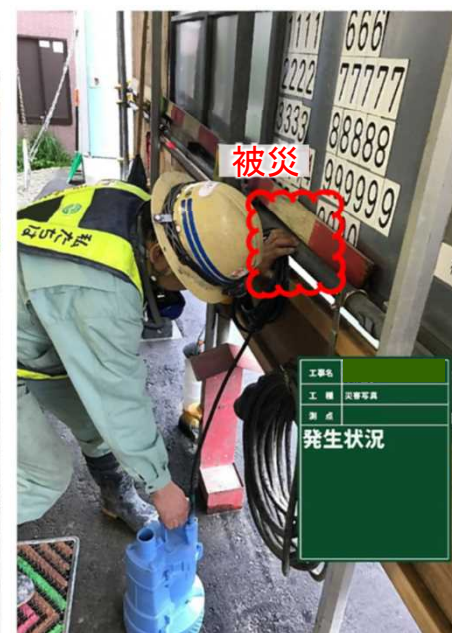
- ①日時:平成31年4月1日(月)16:00頃
- ②工事内容:トンネル工事
- ③事故内容:水中ポンプを現場詰所から搬出する際、出入り口の段差に躓き左手を負傷
- ④被害状況:左母指CM関節不安定症 (休業:70日)

- ・ 水中ポンプ取り替えの為、現場詰所から搬出する際、出入り口の段差に躓き、前にあった安全看板に左手をついたところ負傷した。

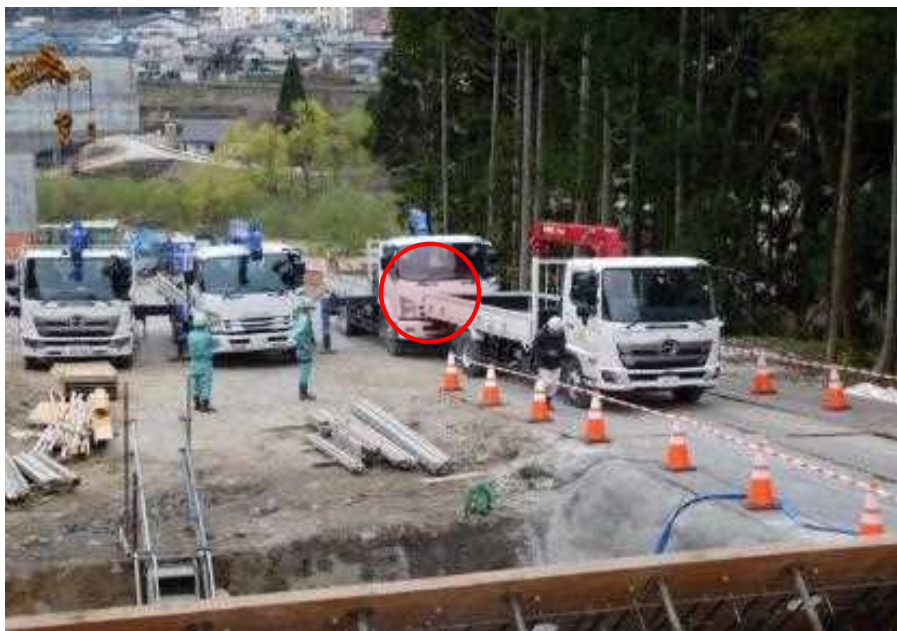
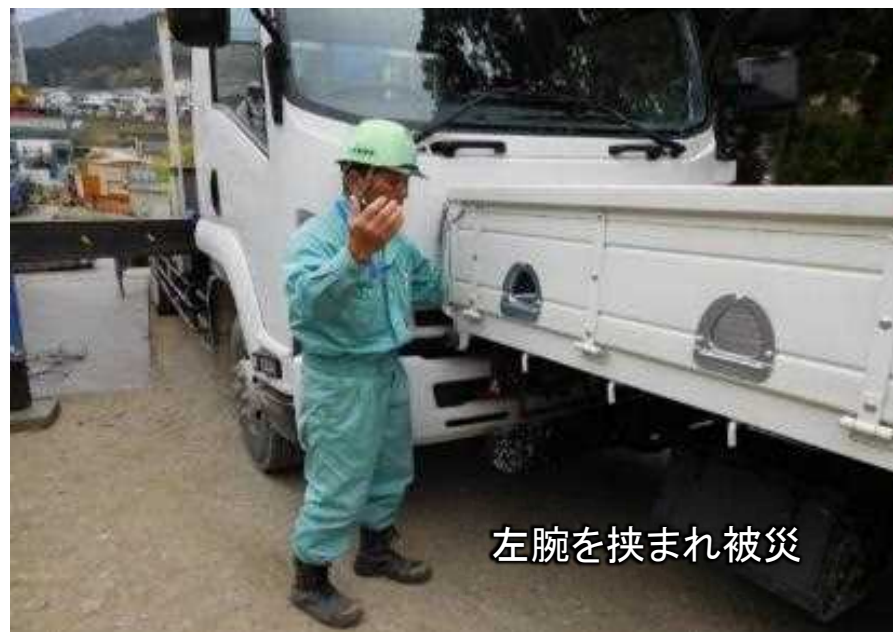
③事故内容:4tユニック車の後退を誘導していた際、停車中の車両との間に左腕を挟まれ被災した。

④被害状況:左橈骨遠位端骨折(ヒダリウコツエンイタンコッセツ) (後日手術3日間入院)

左腕を挟まれ被災

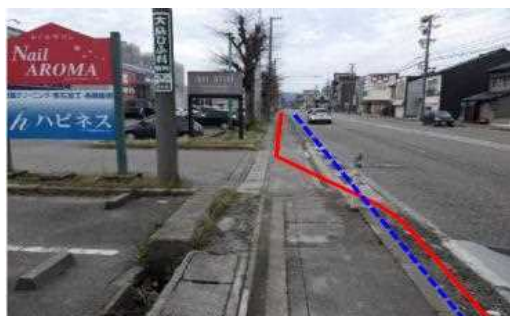
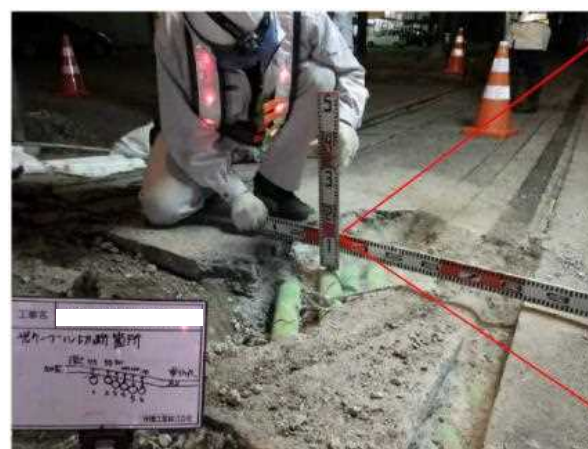
- ①日時:平成31年4月17日(水)14:20頃
- ②工事内容:消雪設備修繕工事
- ③事故内容:歩道に埋設されていた情報ボックス(ケーブルネットワークの通信線1条、国交省光ケーブル1条)を切断
- ④被害状況:一部地域で無線Wi-Fiが一時使用不可能となった。国交省のCCTV画像のデータも一時通信不能となった。

開削後(埋設深 55mm~110mm)

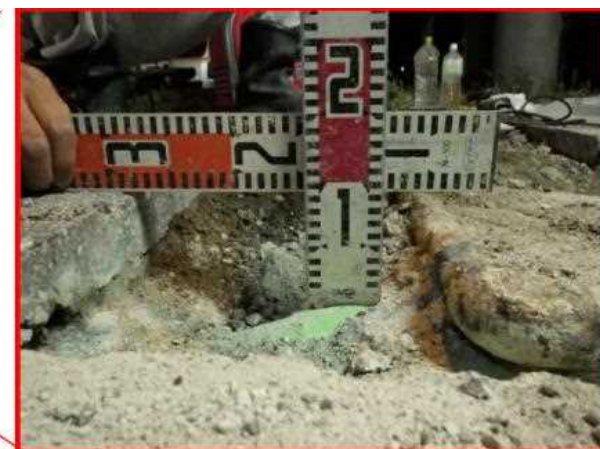
埋設深 90mm

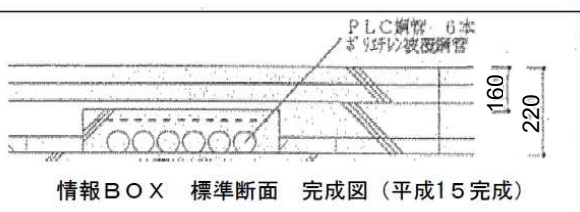
情報BOX  
: 情報BOX  
: コンクリートカッター施工

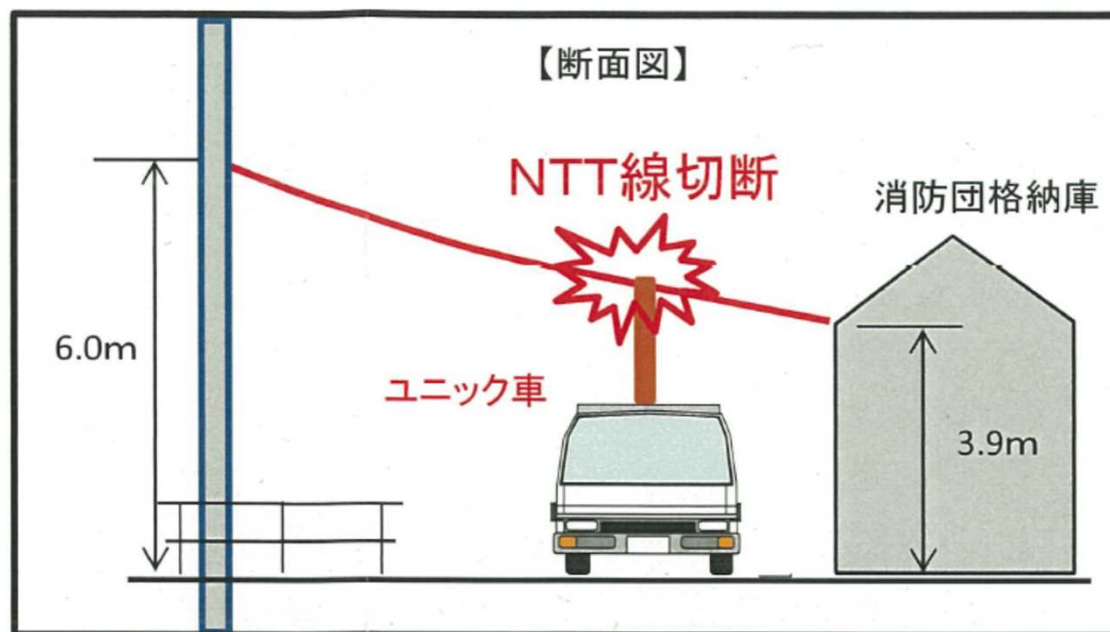
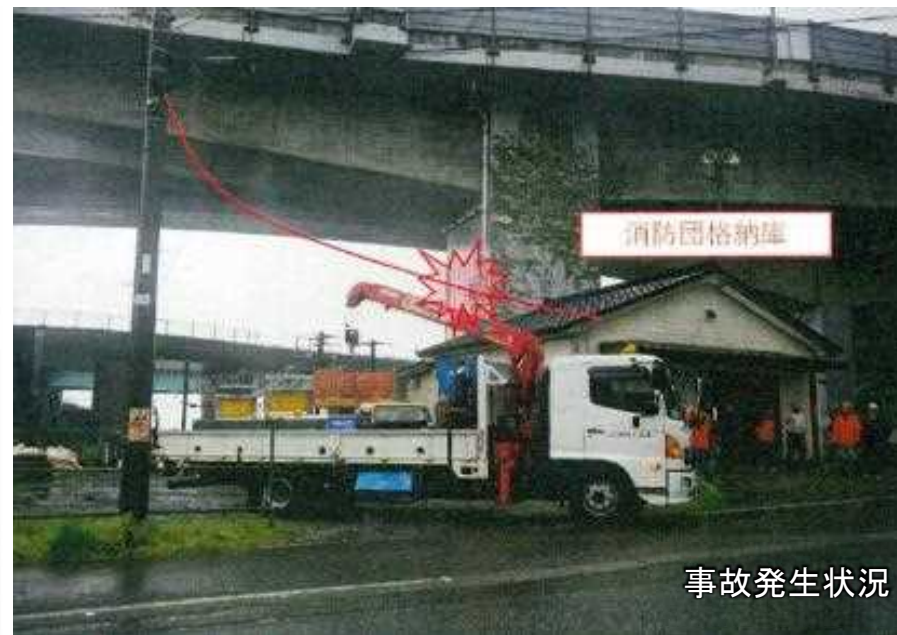
- ①日時:平成31年4月26日(水)15:25頃
- ②工事内容:洞門補修工事
- ③事故内容:ユニック車のブームを上げたまま走行し、NTT線(引き込み線)を切断
- ④被害状況:電話(1軒)一時不通

- ・ 工事で発生した資材を、資材置き場に荷卸し後、ブームを上げたまま走行し、NTT線(引き込み線)を切断した。

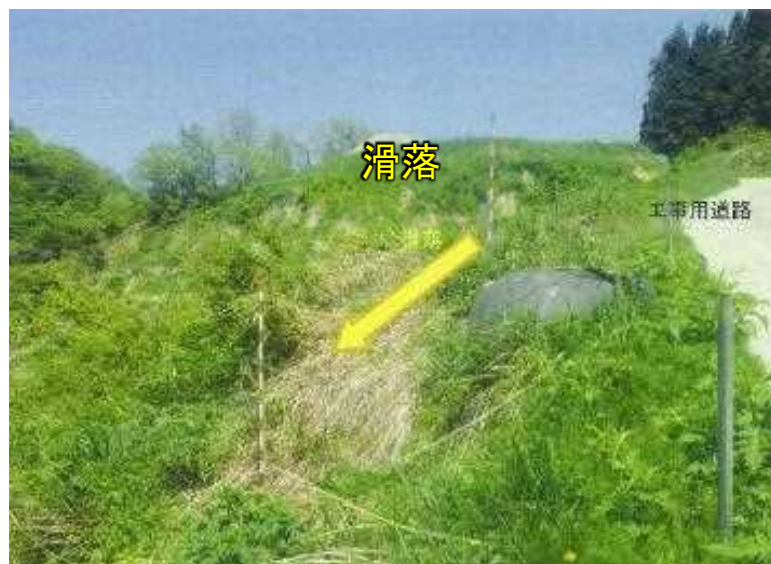
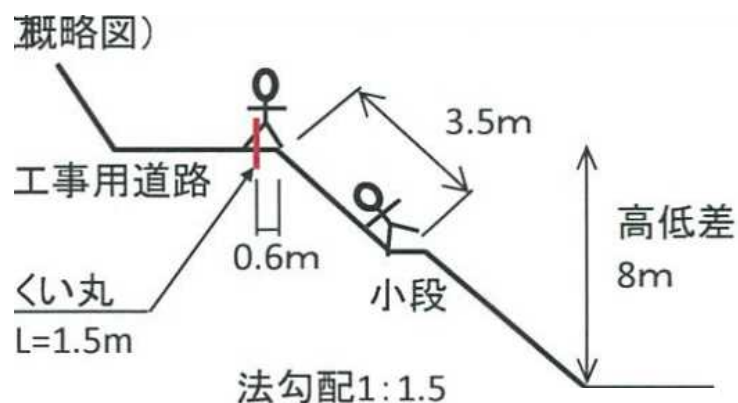
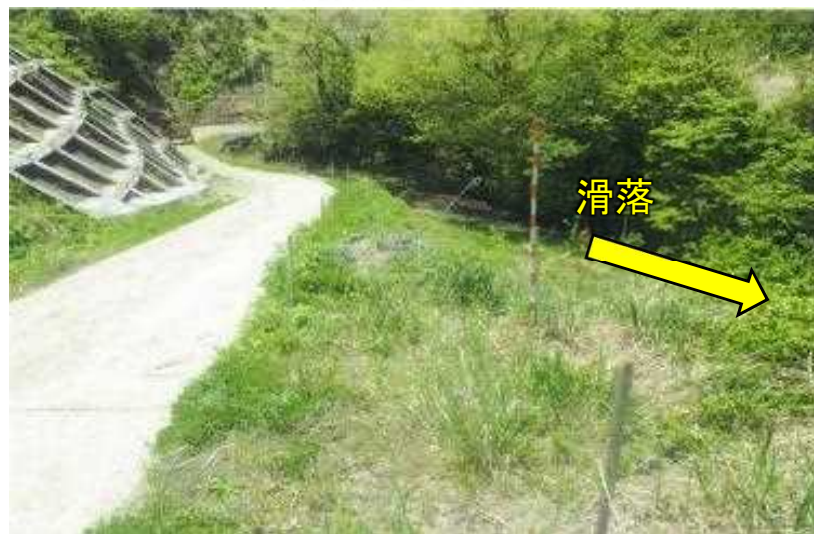
③事故内容: 工事用道路の路肩防護柵の支柱(くい丸)を打ち込み中、沢側の足を踏み外し、法面を滑落。

④被害状況: 前額部挫創(休業:0日)

工事用道路の路肩にて防護柵の支柱の単管(くい丸)を打ち込み中、沢側の足を踏み外し、体の右側面を下にして足側より法面に沿って約3.5m滑落し小段に停止した。

その際、額を5cm程度創傷した。法面は枯れた萱で覆われていて、滑りやすい状況だった。事故当日に病院を受診(CT異常無し、傷口の洗浄、縫合、破傷風の予防注射)し帰宅。

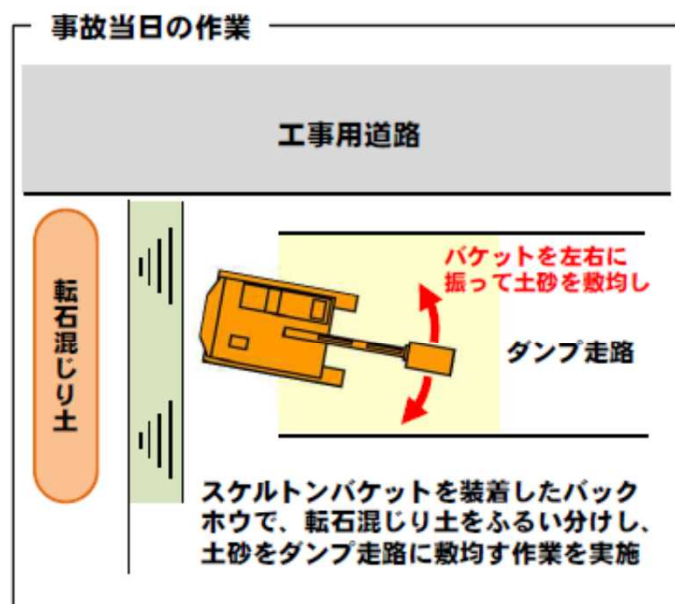
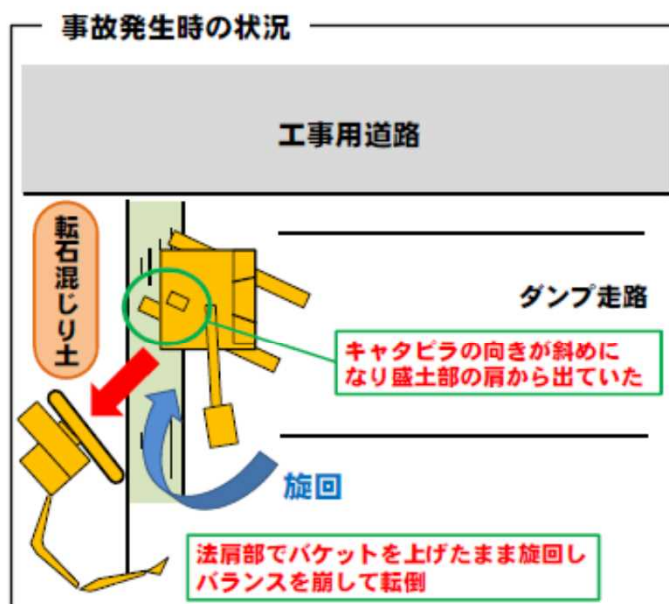
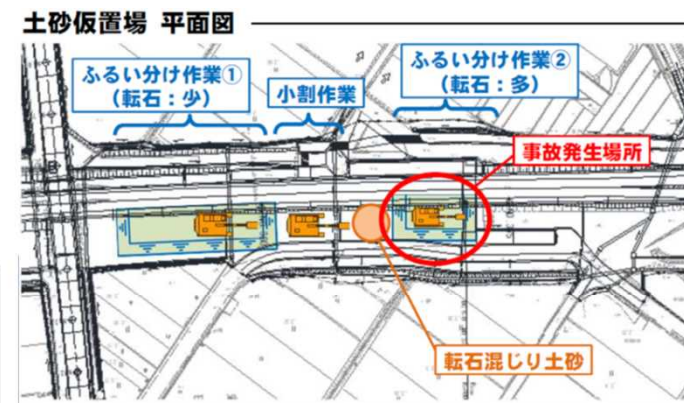
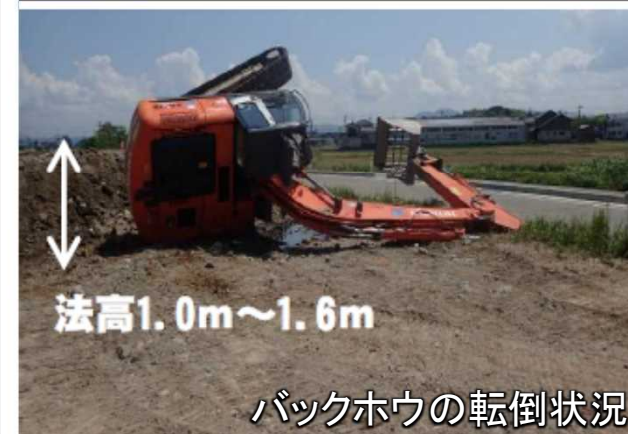
- ①日時: 令和元年5月16日(木)11:10頃
- ②工事内容: トンネル工事
- ③事故内容: バックホウが路肩に寄りすぎて横転した。
- ④被害状況: 擦り傷(オペレーター)

- ・ 掘削土のふるい分け作業を行うためのヤード整備を行っていたところ、バックホウが盛土の肩部で旋回したためバランスを崩し横転した。

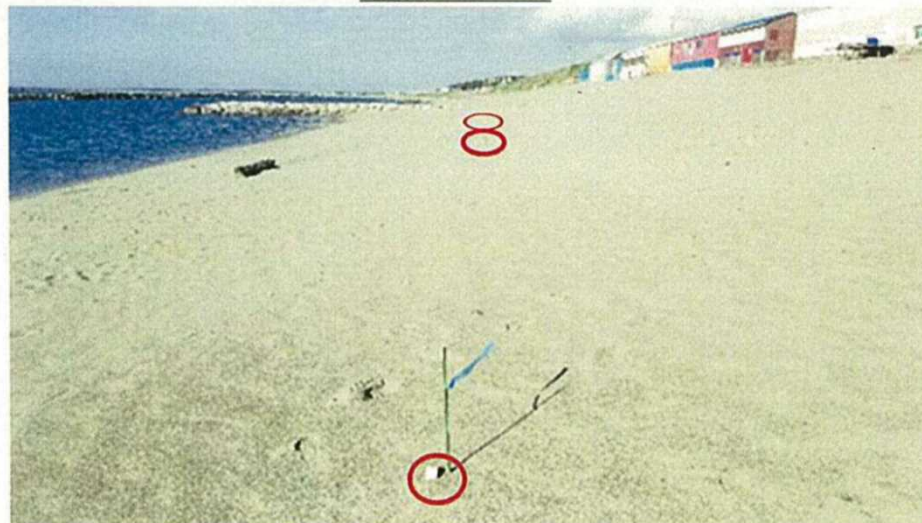
測量杭設置状況

③事故内容: 海岸の砂浜で測量作業後に存置されていた杭を一般者(こども)が踏み被災。

④被害状況: 足の裏擦り傷(10歳児童)

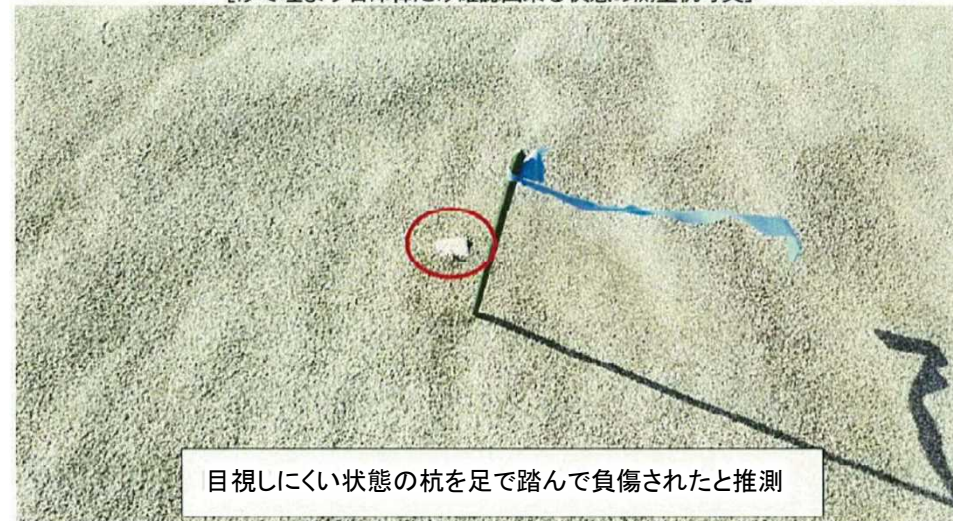
[砂で埋まり目印棒だけ確認出来る状態の測量杭写真]

目視しにくい状態の杭を足で踏んで負傷されたと推測

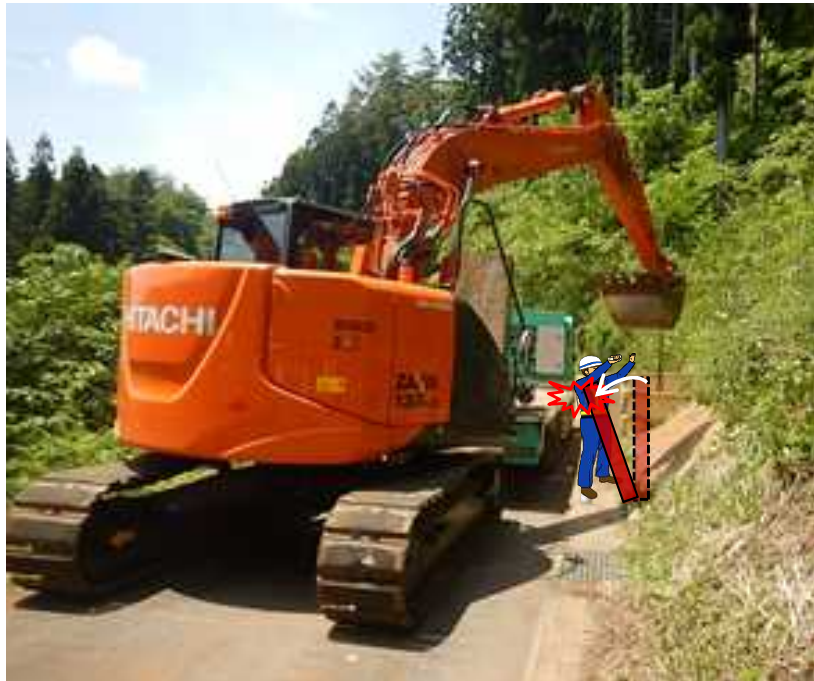
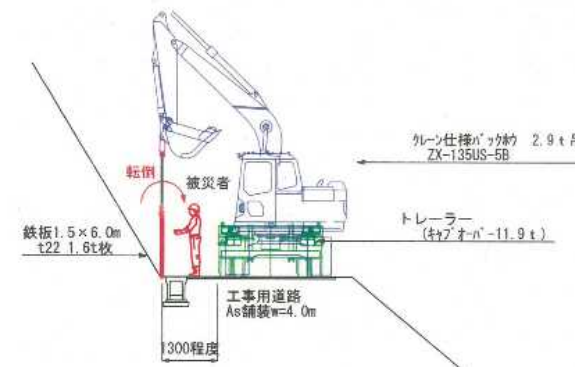
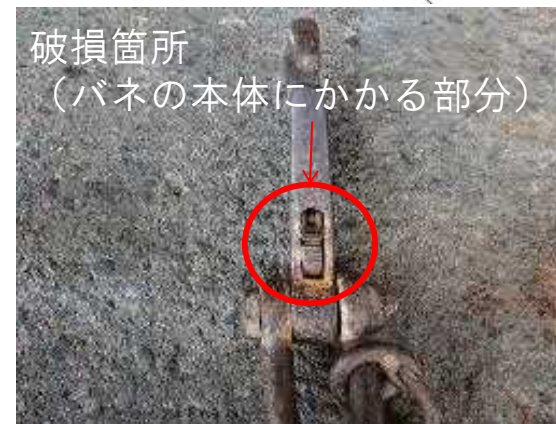
- ①日時: 令和元年6月3日(月)15:10頃
- ②工事内容: 堰堤工事
- ③事故内容: 敷鉄板を吊り降ろし作業中、吊り金具が外れ、玉掛作業をしていた被災者がトレーラーの荷台と敷鉄板に胸部を挟まれた。
- ④被害状況: 死亡

**【事故発生状況】**  
敷鉄板をトレーラーからバックホウで吊り降ろし作業中、何らかの拍子に吊り金具が外れ、玉掛作業をしていた被災者がトレーラーの荷台と敷鉄板に胸部を挟まれ死亡。

- ・ 作業中に何らかの原因でフックの(外れ止めの)バネが破損し吊り荷が落下したこと。
- ・ 被災した作業員が敷鉄板端部で合図を行っていたにも係わらず、事故直前に不安定な吊り状態のまま敷鉄板に近づいてしまったこと。

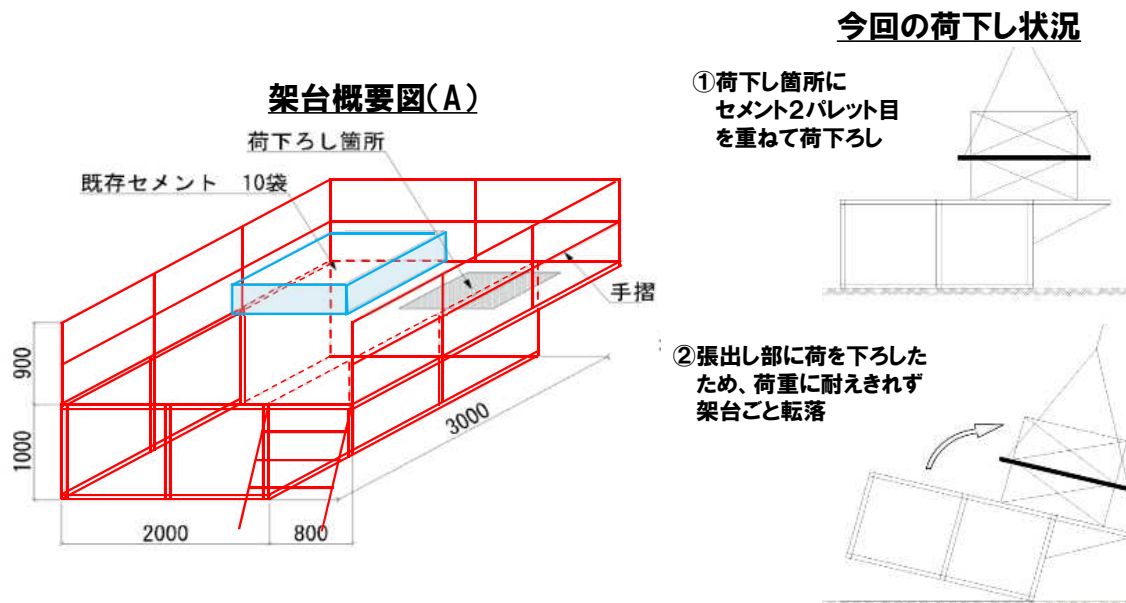
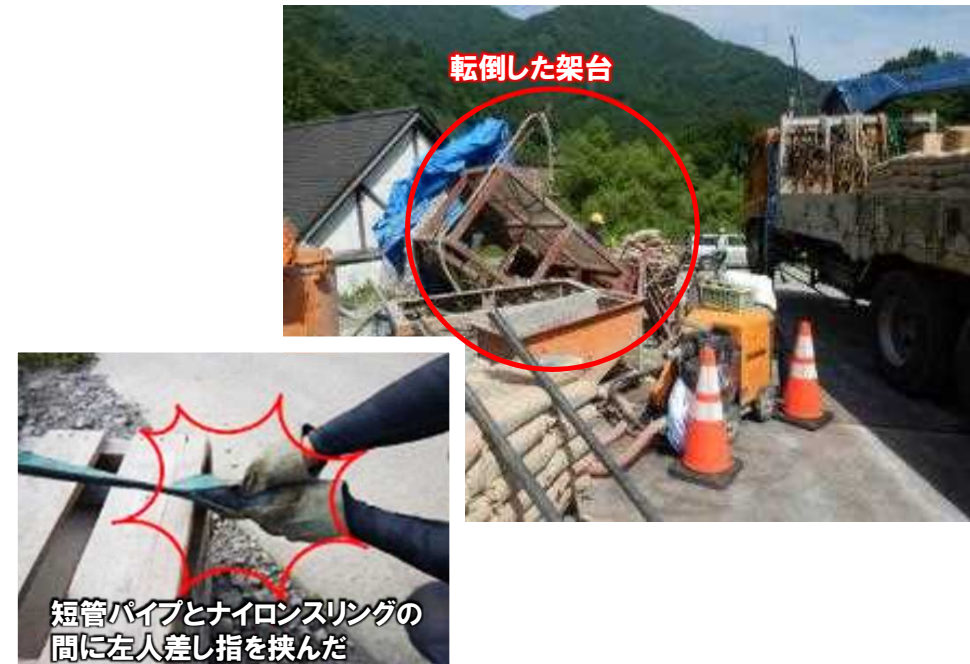
- ①日時: 令和元年6月4日(火)9:35頃
- ②工事内容: 橋梁上部工事
- ③事故内容: 荷下ろし中に架台が転倒し、架台上にいた作業員が指を挟まれた。
- ④被害状況: 左示指圧挫創 (休業: 0日)

- ・ パレット積みされたセメントを、架台上に荷下ろししていたが、通路側のみにパレットを2段積みしたため、架台がバランスを崩して転倒した。
- ・ 架台上で作業を行っていた被災者が、架台転倒の際にナイロンスリングと単管パイプの間に左手人差し指を挟んで負傷した。

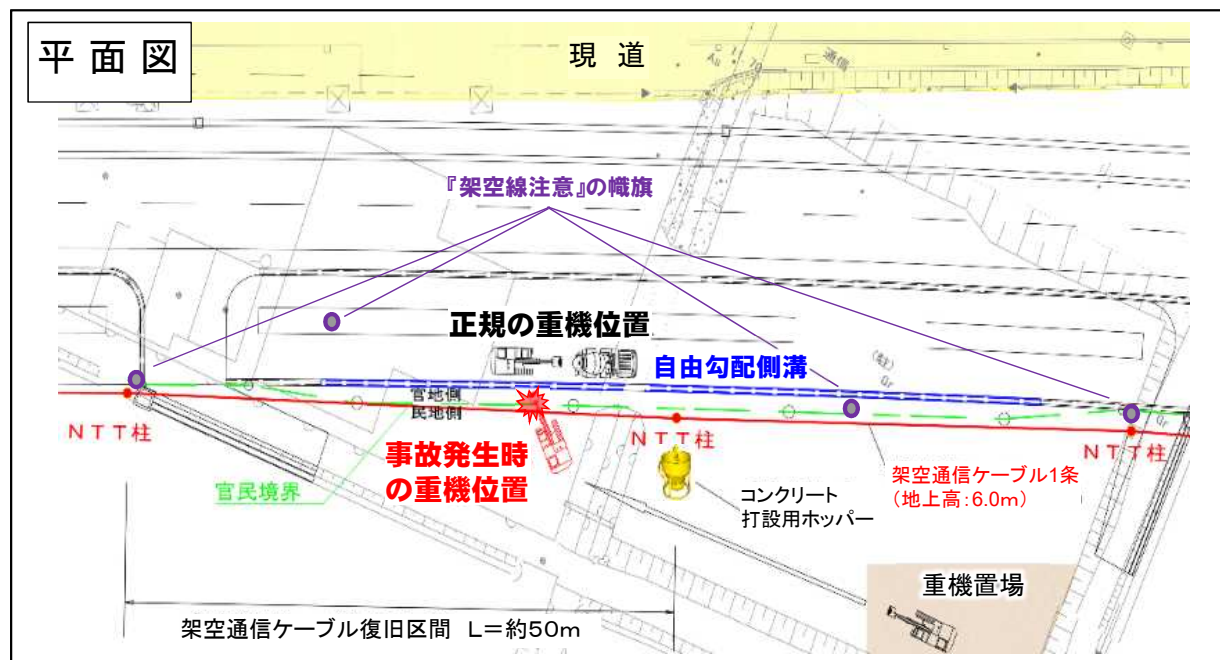
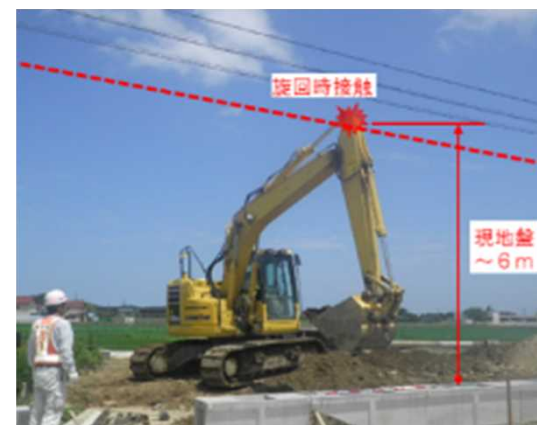
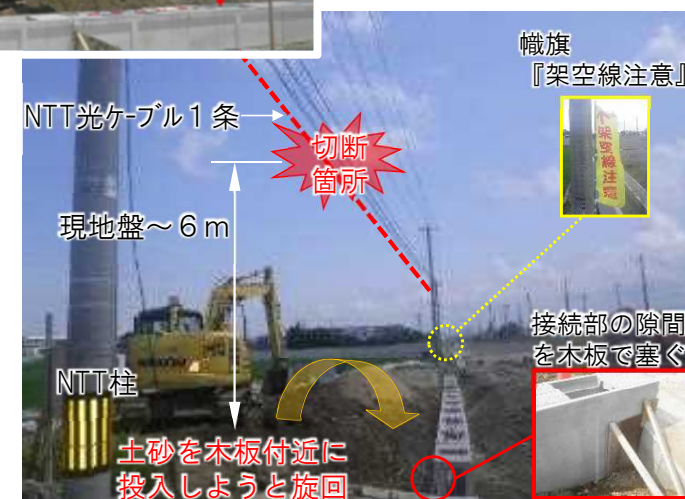
- ①日時: 令和元年6月11日(火) 10:15頃
- ②工事内容: 舗装工事
- ③事故内容: バックホウのブームで架空線を切断
- ④被害状況: NTT光ケーブル(1条)切断

- ・ 自由勾配側溝とプレキャストボックスとの接続部の隙間を木板で塞ぐ作業を行っていたところ、木板付近へバックホウで土砂を投入しようとしてブームを旋回した際に架空線を切断した。

- ・ 作業員に架空線に対する注意喚起等の指導徹底を欠いた。
- ・ バックホウのオペが自身の判断で、予定外の作業(土砂投入)を行った。

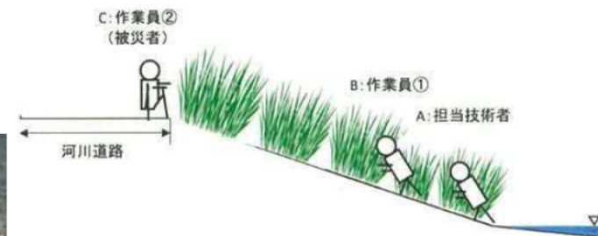
事故発生箇所 断面図

- ①日時: 令和元年6月13日(木)10:20頃
- ②工事内容: 流量観測業務
- ③事故内容: 観測所の草刈り中に鎌で右膝下を切傷
- ④被害状況: 右膝下切傷 (休業: 0日)

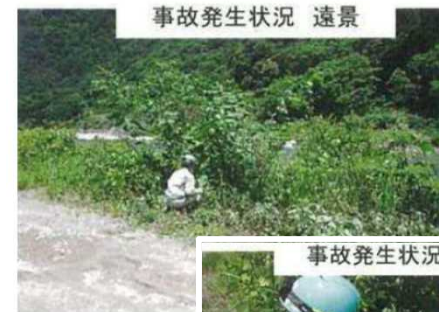
事故発生状況 遠景

- ・ 流量観測所の草木が繁茂しており、流量観測時に浮子の流下状況を確認できないため、人力による除草作業中に鎌で自らの膝下を切った。

- ・ 被災者が不慣れな作業を行った。
- ・ 簡易作業であり、作業手順を深く考えていなかった。

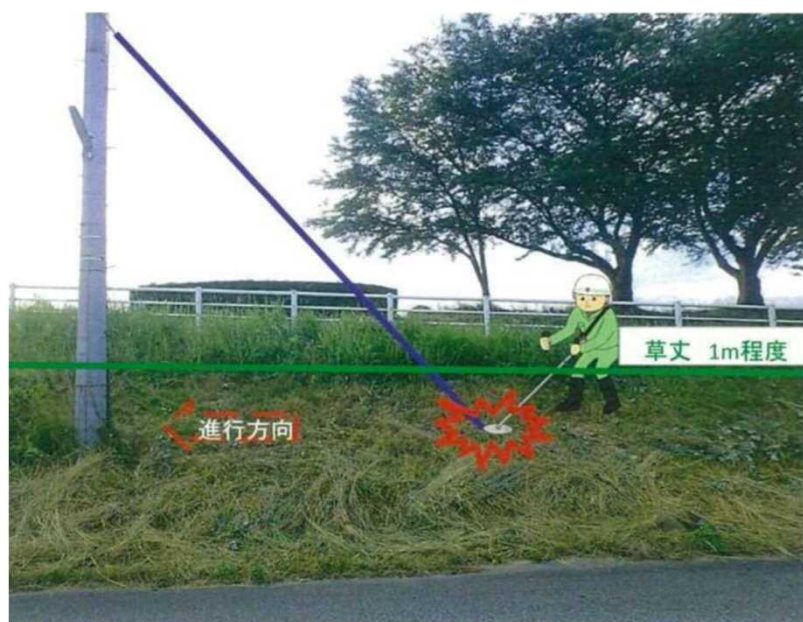
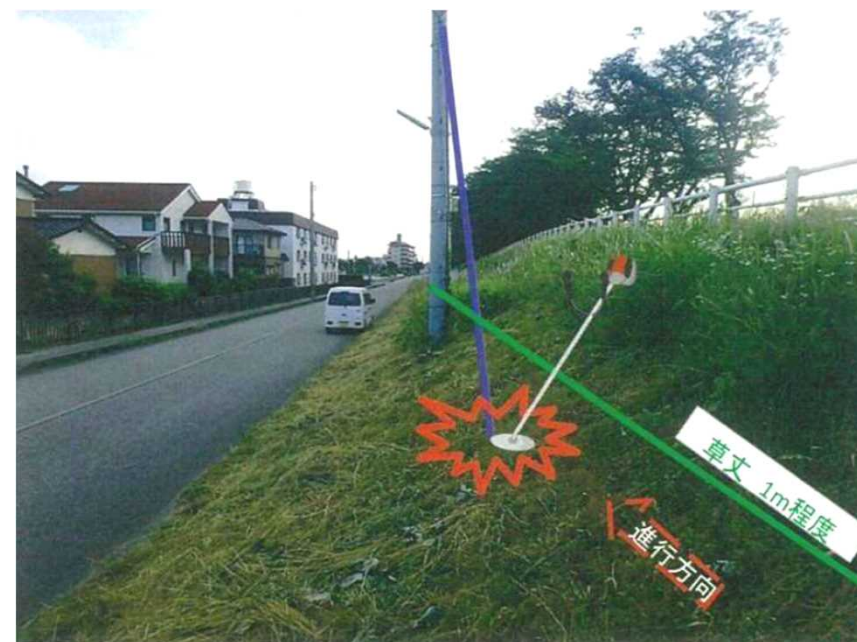
- ①日時: 令和元年6月17日(月)9:35頃
- ②工事内容: 堤防管理作業
- ③事故内容: 肩掛式刈払機で草刈り作業中に電力の支線ワイヤーを切断
- ④被害状況: 支線( $\phi 7\text{mm}$ 程度)1本

- ・ 堤防裏法面を肩掛式刈払機にて除草作業を行っていた際、電力所有の警報用鉄塔の支線ワイヤーを切断した。

- ・ 支障物の周辺を鎌等により先行手刈りしていなかった。(作業手順書の記載なし、当日の危険予知活動でも指示なし)
- ・ 元請負者が先行手刈りの実施を確認しなかった

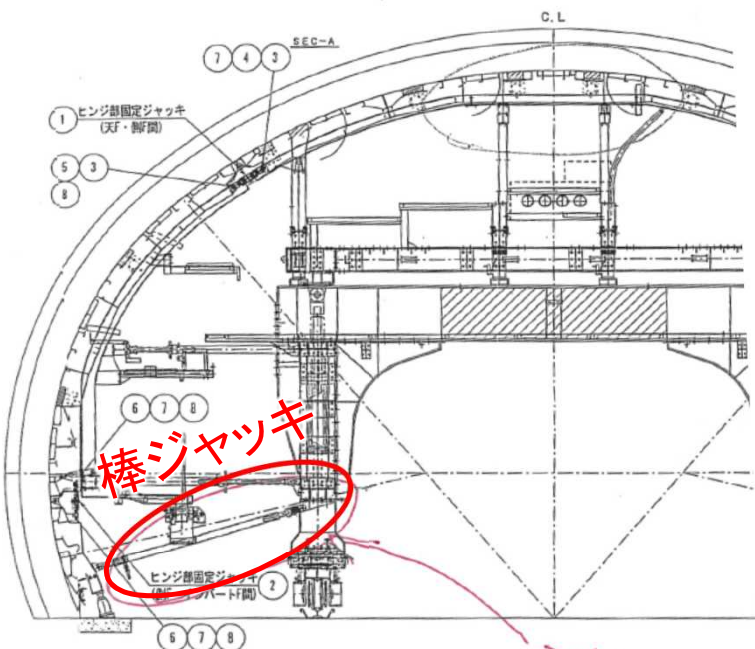
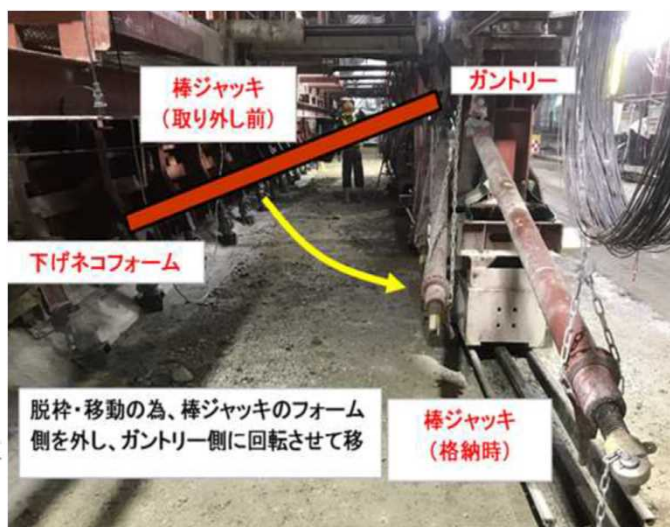
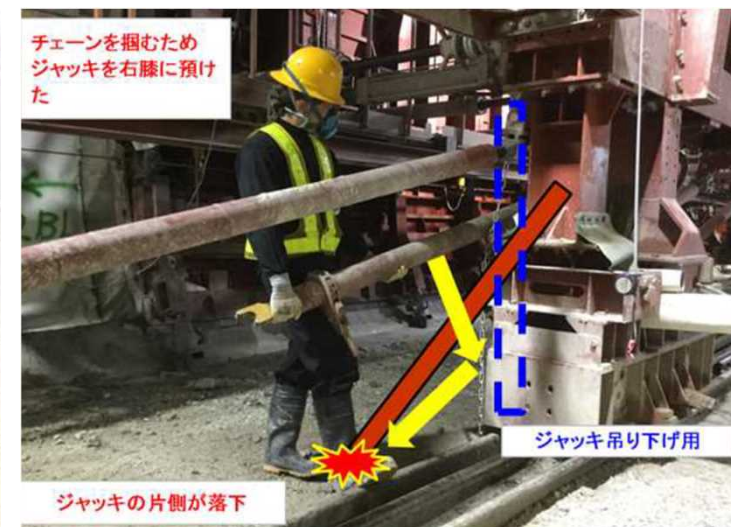
- ①日時: 令和元年6月27日(木)8:00頃
- ②工事内容: トンネル工事
- ③事故内容: 覆工セントルの準備中に棒ジャッキが落下し左足を負傷
- ④被害状況: 右足打撲 (休業: 0日)

- ・ 覆工セントルの移動準備中、被災者が棒ジャッキを取り外してガントリー本体に取り付けたチェーンに吊り下げる作業中、膝の上に載せていた棒ジャッキ(20kg)が右足に落下して負傷した。

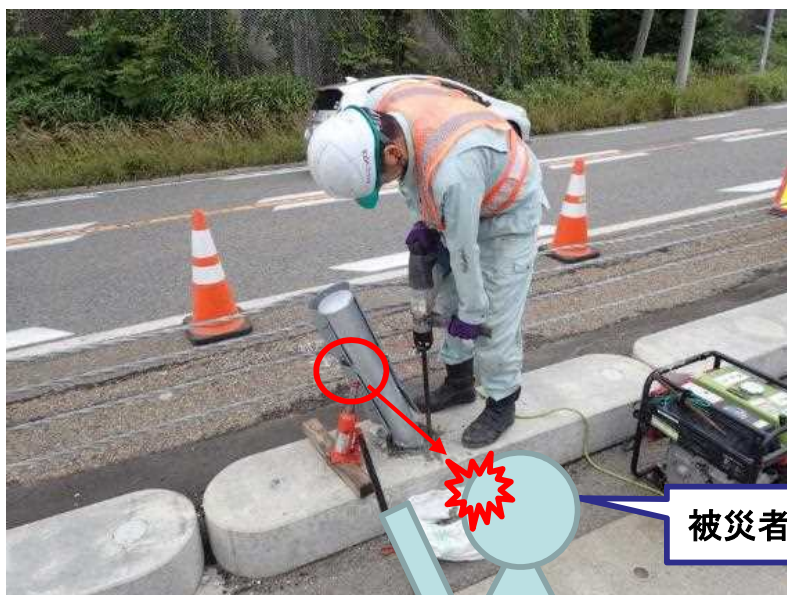
被災者は横でジャッキ操作

・ ガードケーブル支柱撤去作業に伴い、ブラケット固定用ボルト頭部にジャッキをかけ、屈曲した支柱を起こしていたところ、ボルト頭部が破断し、右眉尻に当たり被災した。

- ・ 作業手順書どおりに作業を行っていなかった。(ジャッキ使用)
- ・ ジャッキをかけたボルトが破断すると想定していなかった。

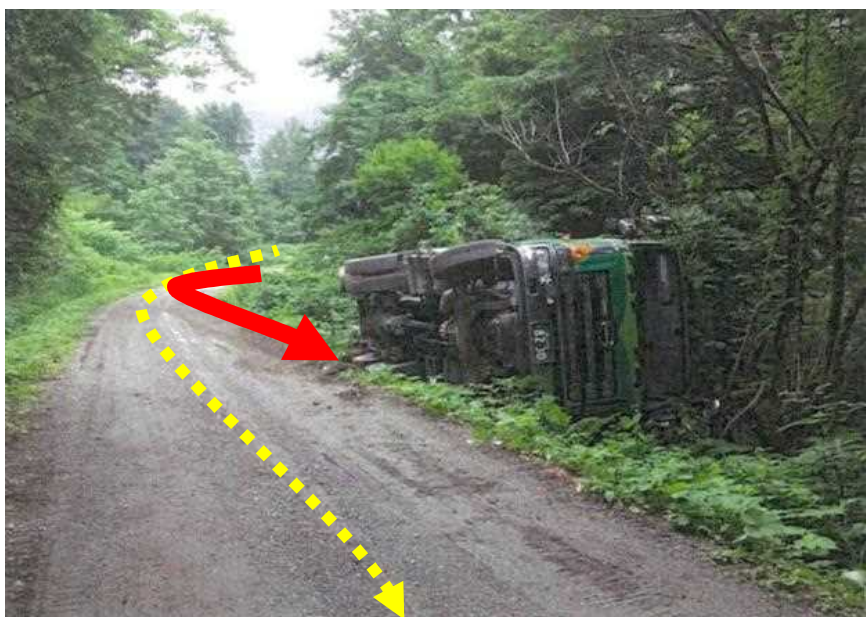
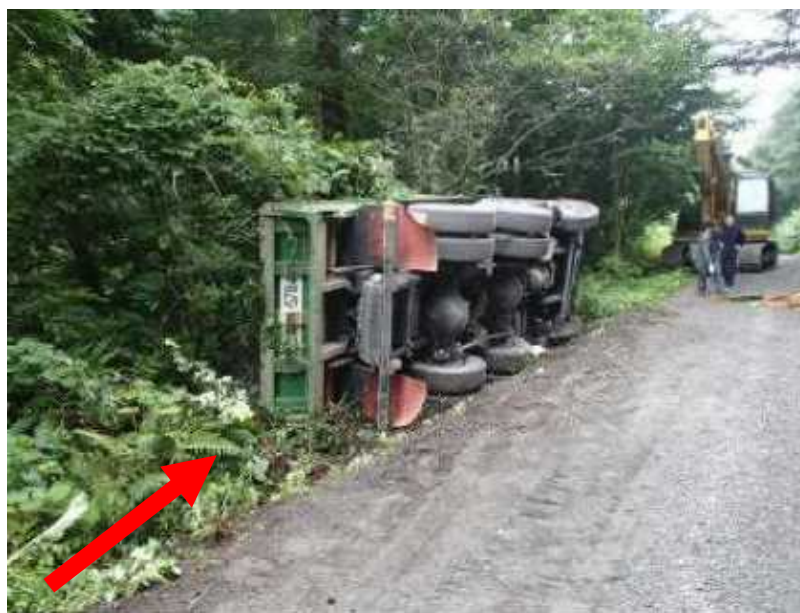
- ①日時: 令和元年7月2日(火)17:15頃
- ②工事内容: 斜面对策工事
- ③事故内容: 土砂運搬中のダンプトラックが工事用道路左側に脱輪し横転。
- ④被害状況: なし

【事故発生状況】  
ダンプトラックが仮置場で改良土用土砂を積込み、土砂ストックヤードに運搬中、脇見及び運転操作の誤りにより、工事用道路左側に脱輪しそのまま約20m走行後、約50cmの段差で90度左側へ横転した。

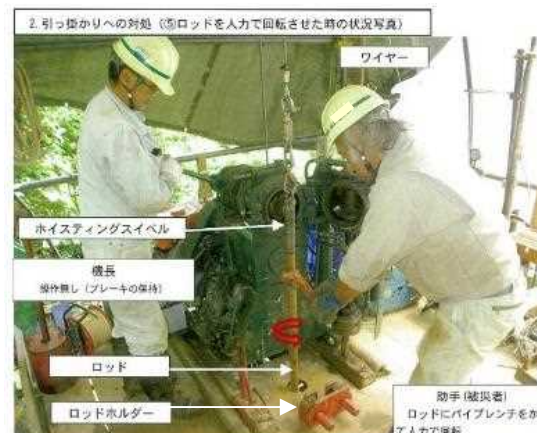
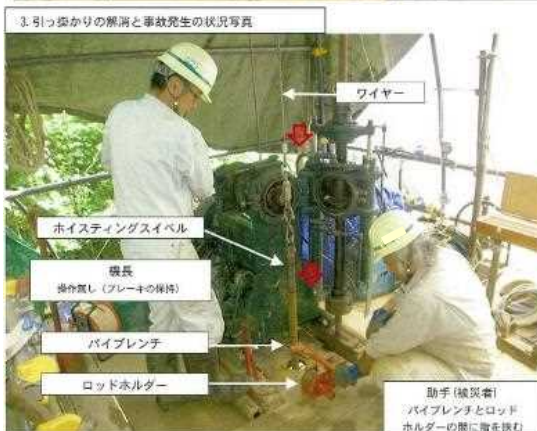
コアチューブ引き上げ中に、コアチューブが孔内で引っ掛ったことから、ロッドにパイプレンチを掛けて、人力でコアチューブ(ロッド)を回転させ、引っ掛りを解消しようとした。

何度か回転させたところで引っ掛りが解消され、コアチューブ(ロッド)が30cm程度落下し、パイプレンチとロッドホルダーの間に右手中指を挟んだ。

- ・ 機長と助手の相互確認不足。
- ・ 機長が機器配置の確認不足のまま、回転作業の指示を出したこと。
- ・ 助手が手動回転作業へ移行する際にロッドホルダーを所定の位置に戻さなかったこと。

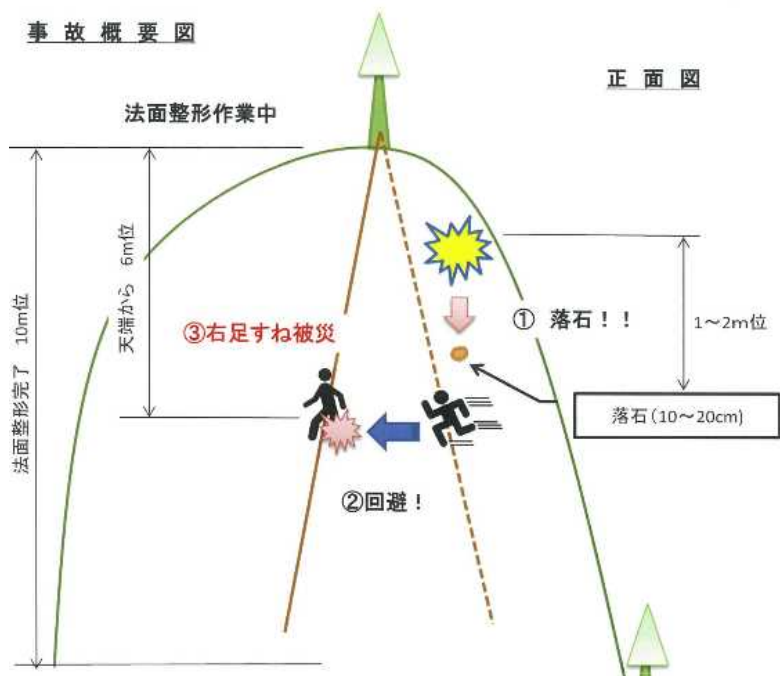
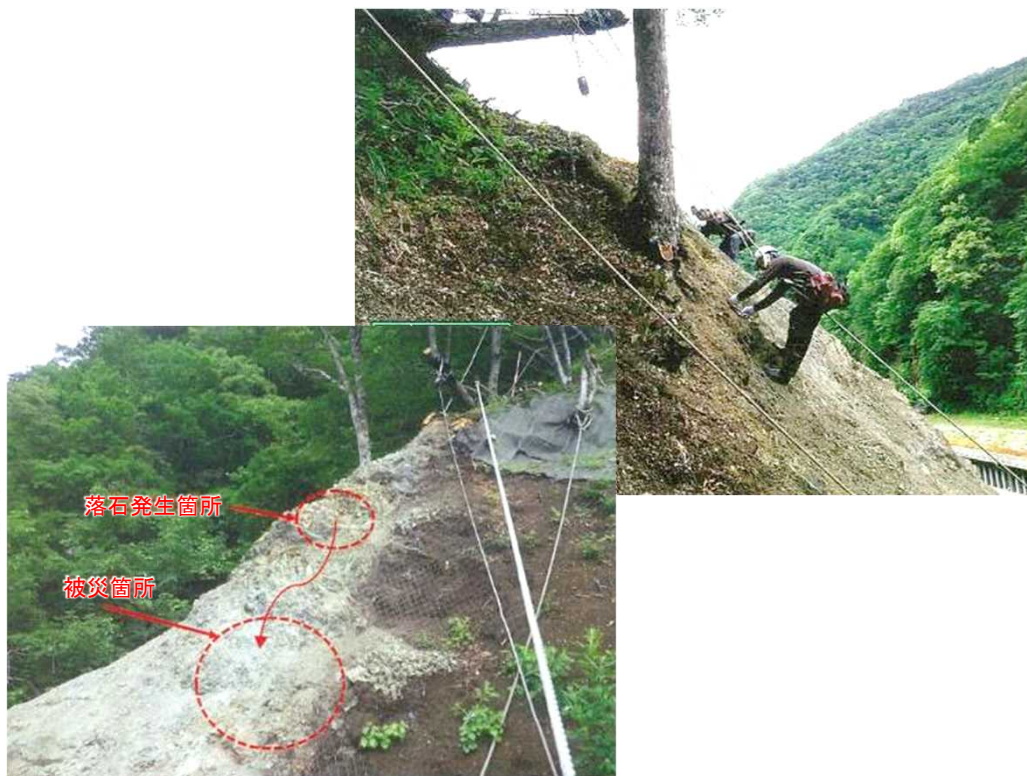
事故概要図

- ①日時: 令和元年7月8日(月)16:30頃
- ②工事内容: 法面工事
- ③事故内容: 法面作業中、突起した岩石に右足すねを強打し骨折
- ④被害状況: 右頸骨骨幹部骨折 (約2ヶ月の安静加療)

【事故発生状況】  
法面整形作業中、法面整形箇所から落石(1~2m上部)があり、落石を避けたところ突起した岩石に右足すねを強打し骨折した。

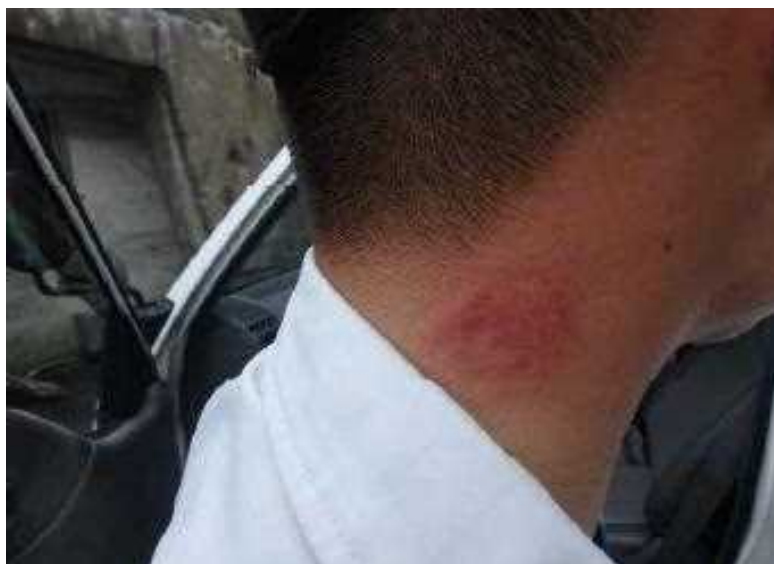
蜂刺され程度(赤みはあるが腫れは無し)  
円形による跡はポイズンリムーバによるもの

- ・故障中のカメラの復旧に使用する仮設光ケーブル敷設中、蜂が作業員の右頸部を刺した。

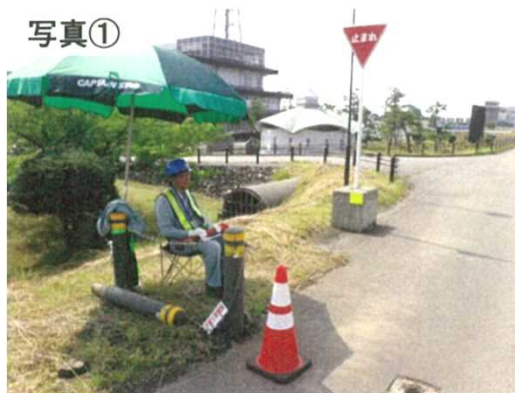
写真①

- ①日時: 令和元年7月26日(金)14:10頃
- ②業務内容: 土砂掘削工事
- ③事故内容: 交通誘導員が現場で倒れ意識不明となり、救急搬送された。
- ④被害状況: 熱中症により死亡

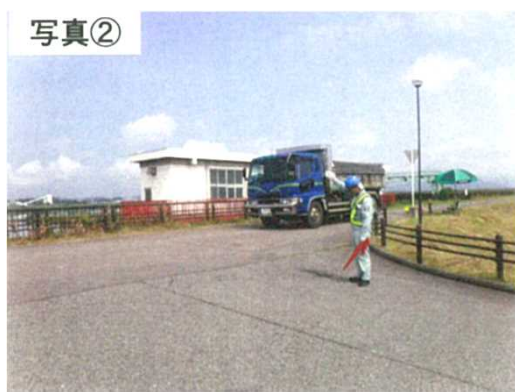
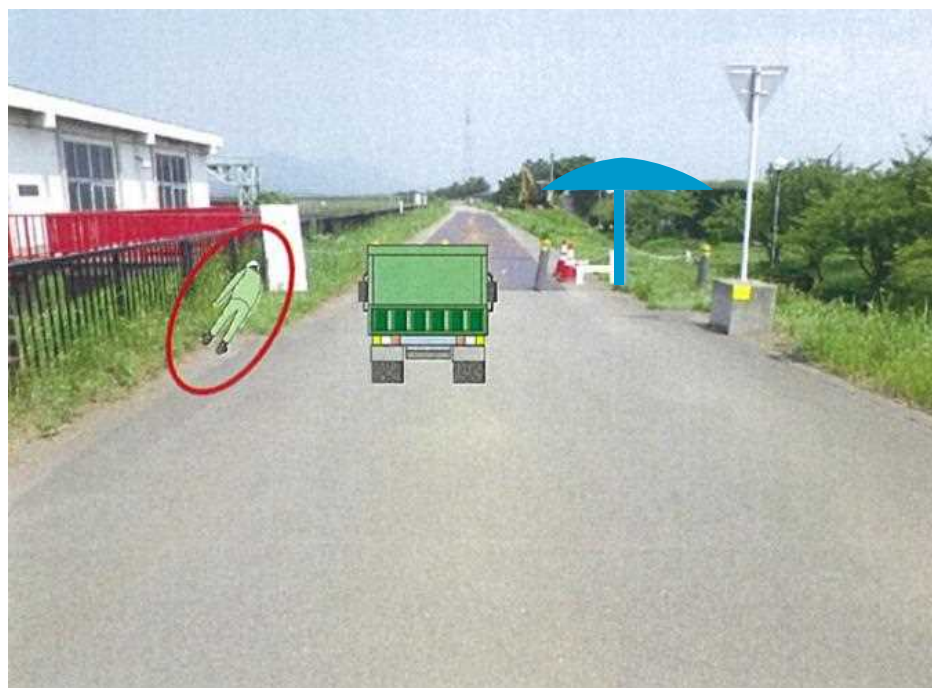
写真②

14時10分頃 DT運転手がうつ伏せで倒れている誘導員を発見

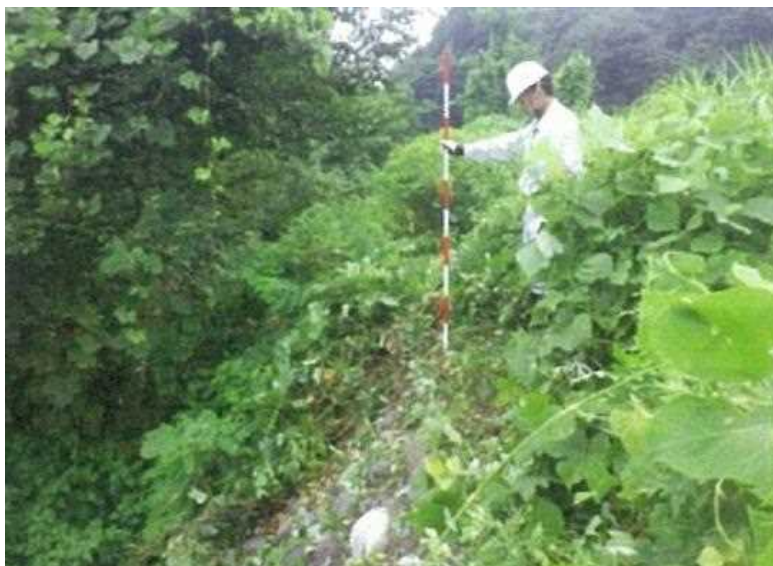
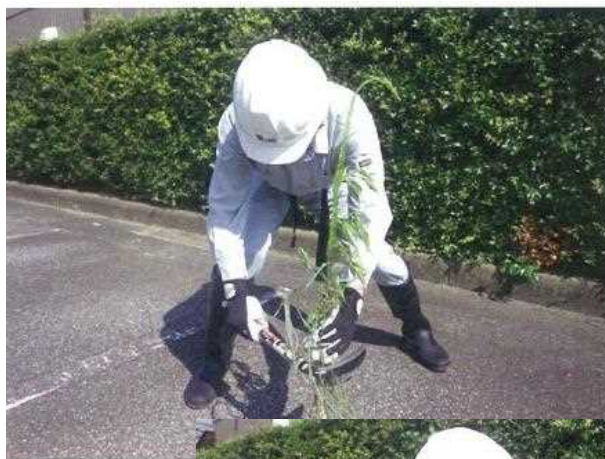
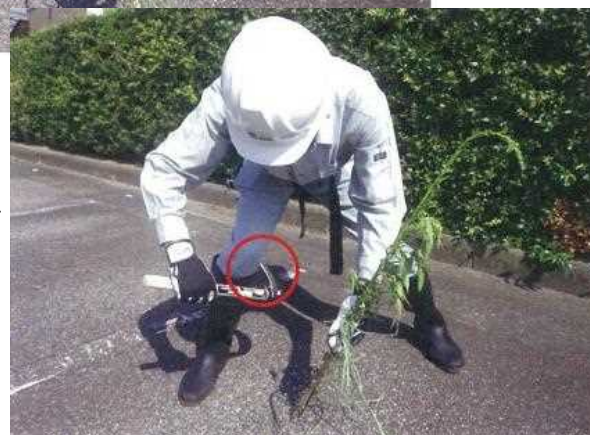
- ①日時: 令和元年8月5日(月)15:50頃
- ②工事内容: 施設巡視業務
- ③事故内容: 巡視点検中、支障となる草を取り払っていたところ鎌で右足膝下を切った。
- ④被害状況: 右膝打撲傷・右膝挫傷 (休業: 1日・全治2週間)

巡視点検において、巡視箇所につルクサ等が繁茂し、除草しなければ護岸の調査が出来ない状況にあったため、護岸天端周辺の除草及び練石張り護岸周辺の草を取り払っていたところ、鎌で右足膝下を切ったもの。

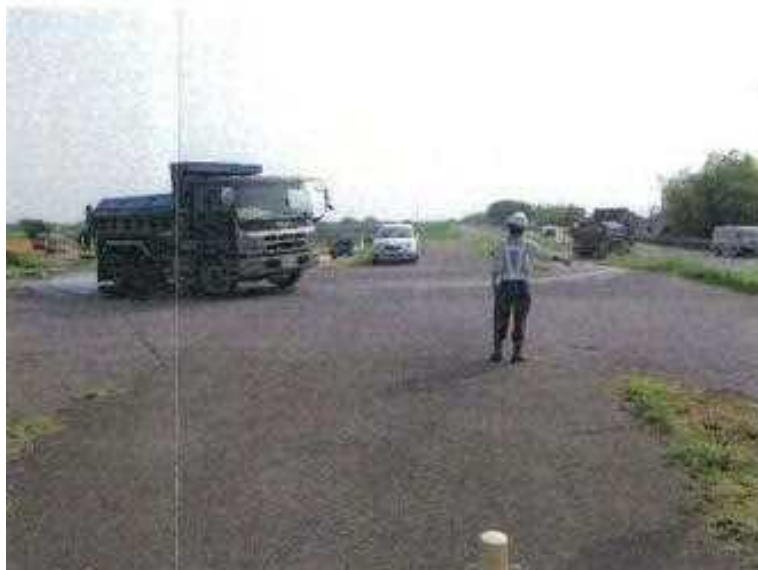
熱中症被害者は堤防上部の  
交通誘導警備員で車内昼休み休憩時に発生

- ・誘導作業を行っていた交通誘導員が午後の作業前に体調不良を訴え、熱中症の疑いがあるため、病院へ搬送を行った。
