# 工事事故の発生状況について

**令和2年度 前期**

北陸地方整備局企画部技術管理課

# 北陸地整管内の事故発生事例

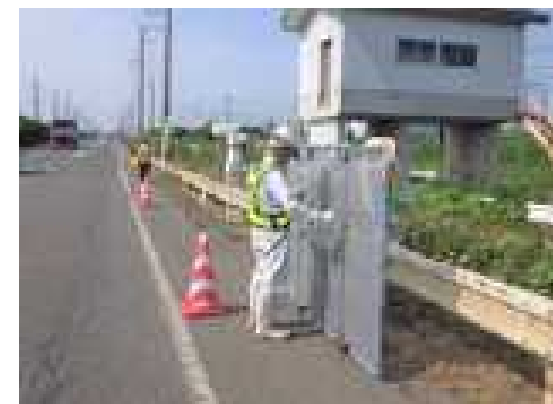
当日の作業状況

- ・路肩部を規制移動しながら、肩掛け式除草機により除草作業を行っていたところ、飛石により一般車の後部座席右側のサイドガラスが破損した。

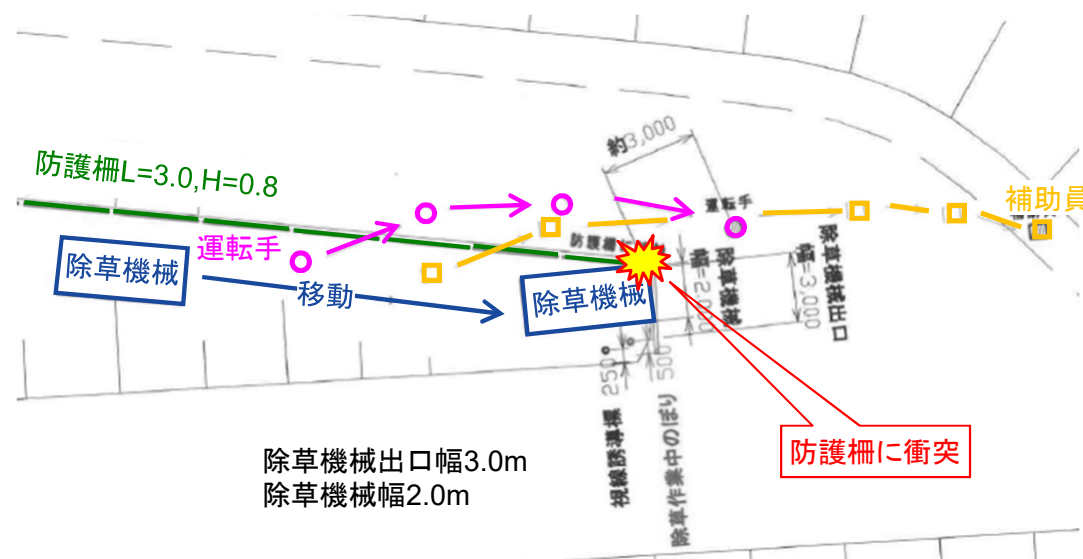
除草機械の破損

- ・大型遠隔操縦式除草機械で狭隘区間を移動中に防護柵によりすぎてしまったと感じ、慌てて防護柵を避けようとして操作しようとしたが間に合わず、坂路脇の防護柵に機械が接触し、防護柵及び機械が損傷した。

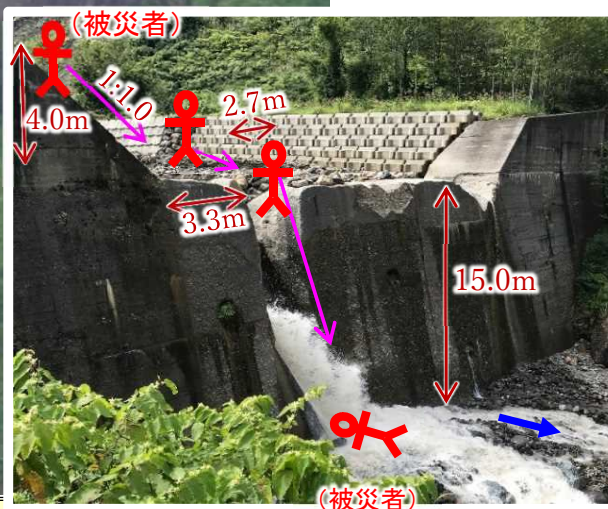
ボーリングマシン付近にいた被災者が、水の出が悪いのでポンプ付近にいた作業員へ伝えようとして砂防堰堤の袖から水通しまで近寄り足を滑らせ河川内に転落した模様。翌日(3日火) 砂防堰堤の下流約200m地点で心肺停止状態で発見。

- ・作業当日に作業方法の変更を行ったが、変更作業に対する変更KYが 未実施であった。
- ・危険箇所(水通し部)を歩いて渡河するはずがないという思い込みから、危険箇所(水通し部)に立ち入り禁止等の明示を行っていなかった。

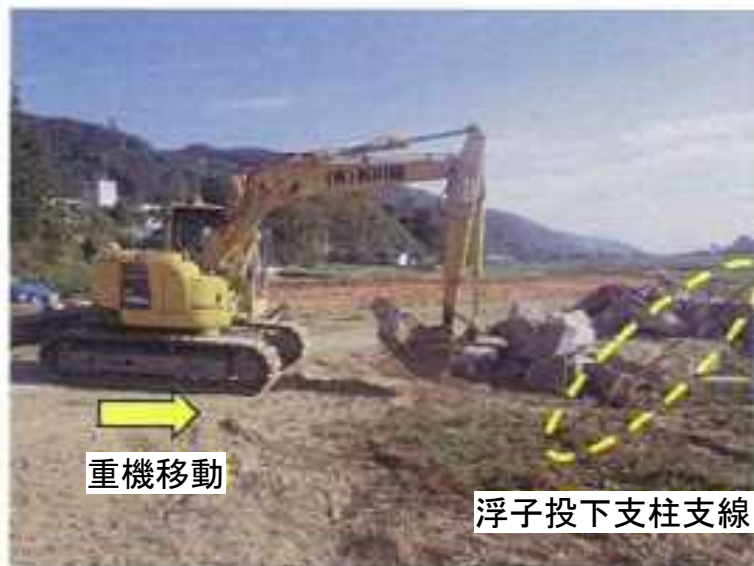
コンクリート殻小運搬・集積作業状況

・擁壁の取壊し作業中、バックホウで擁壁殻を小運搬し、戻る途中に携帯電話の着信があり、会話をしながら重機操作を行ったところ支線近くで旋回してしまい浮子投下装置支柱支線をバケットで切断。

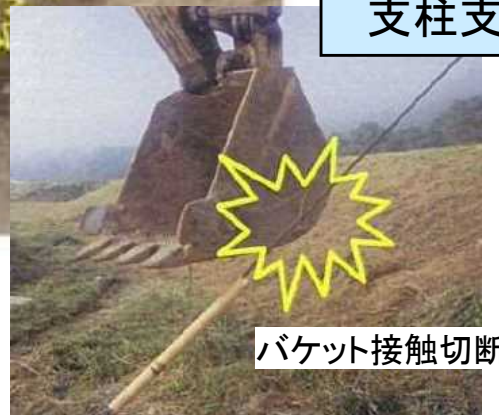
- ①日時: 令和元年9月20日(金)16時5分頃
- ②業務内容: 築堤工事
- ③事故内容: 携帯電話で会話しながらの重機操作により浮子投下装置支柱支線をバケットで切断。
- ④被害状況: 浮子投下装置の支柱支線の切断

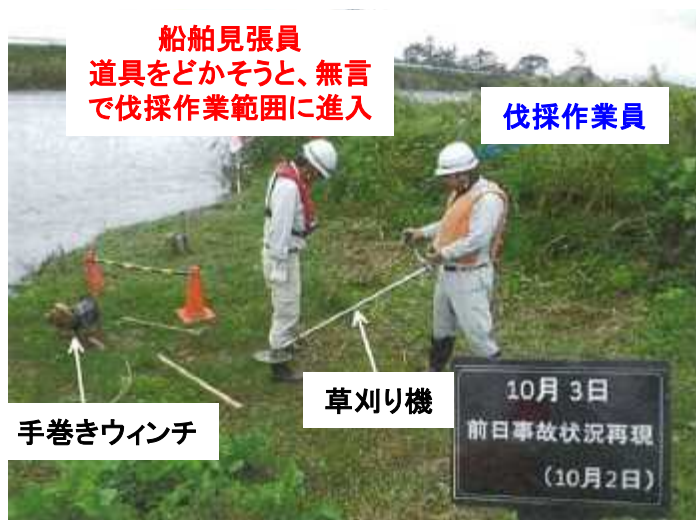
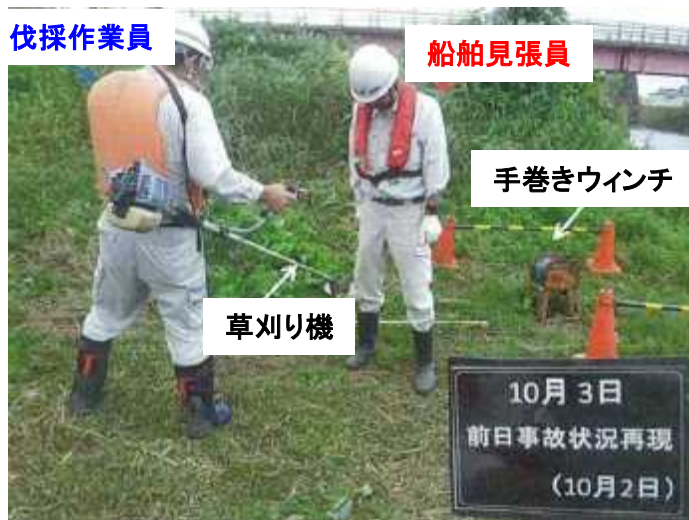
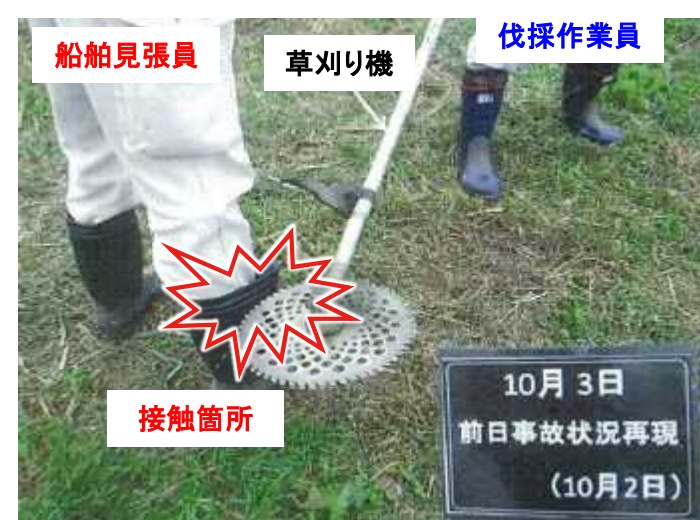
- ①日時: 令和元年10月2日(水)14:35頃
- ②業務内容: 流量観測業務
- ③事故内容: 伐採作業員が振った草刈機の刃が船舶見張員の右足ふくらはぎに当たり負傷。
- ④被害状況: 右下腿挫創(全治2週間)

- ・流量観測実施中に陸部で草刈りしていた作業員に船舶見張り員が無言で近づいたところ、気づかず草刈り作業していた草刈り機の刃が船舶見張り員のふくらはぎにあたり、負傷した。

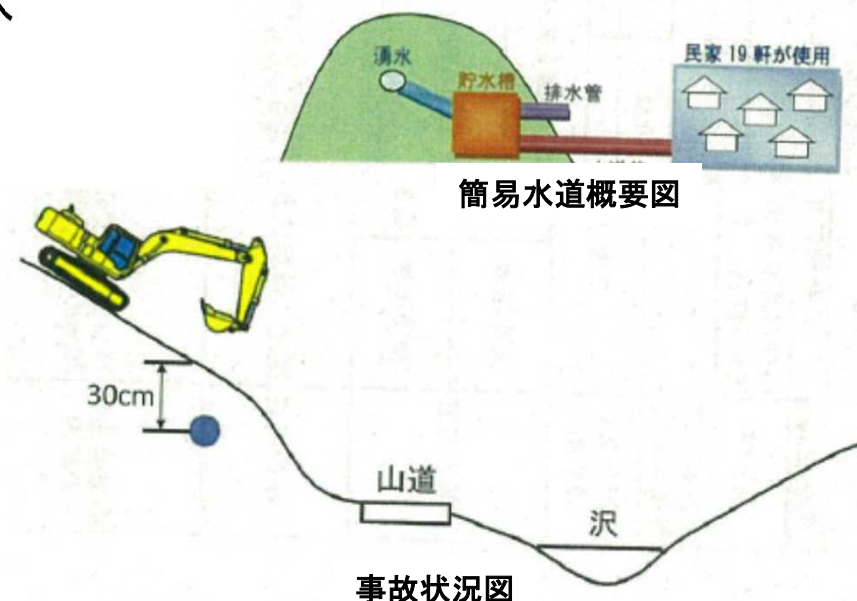
復旧状況

- ・バックホウで立木の伐採、集積をするための作業道をつくるため土砂を掘削していたところ、土中の30cmの深さに埋設してあった簡易水道管の破損。

- ・作業に先立ち埋設位置を地元住民に確認したが不明であった。
- ・現地調査をしたところ、上流部の沢に配管が見えたことから沢の中に埋設されているものと思い込んでいたが、斜面に配管されていたため、破損させてしまった。
- ・事前調査が不足していたことが原因。

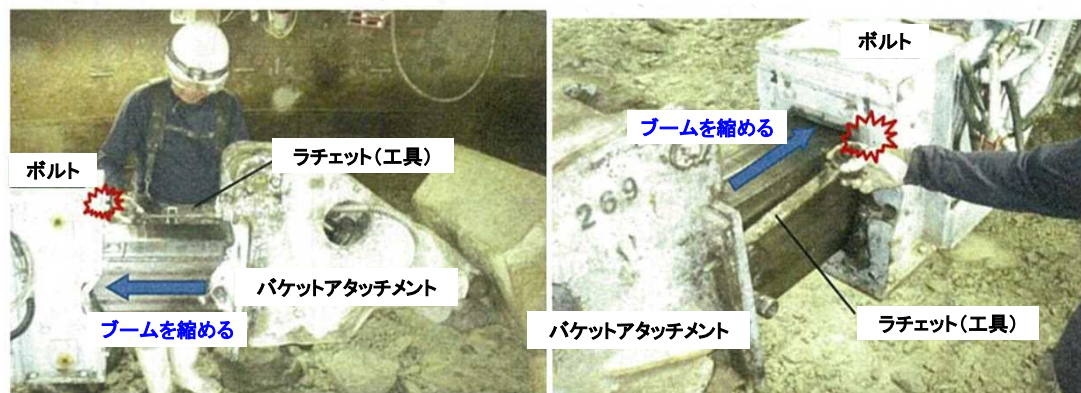
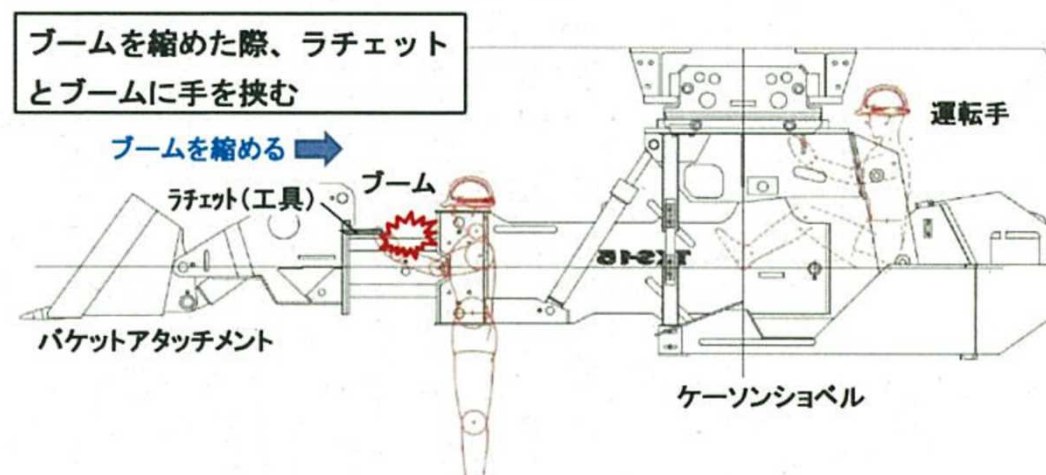
【側面図】

- ・ニューマチックケーソン函内で地盤整形作業に伴い、ケーソンショベルのアタッチメントをブレーカからバケットに交換する際に、手許作業員がボルト孔を合わせるために差し込んだラチェットとケーソンショベルブーム端部との間に右手人差し指を挟んだ。

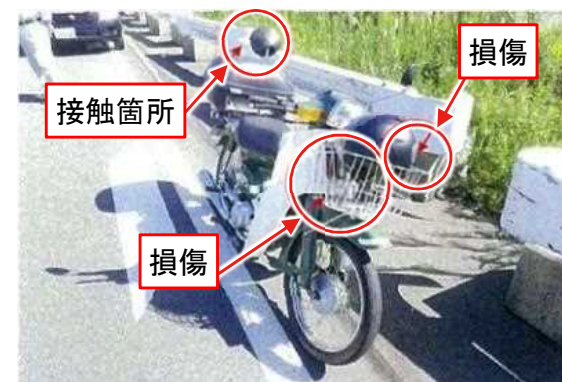
被災車両

- ①日時: 令和元年10月9日(水)10:35頃
- ②業務内容: 河川維持工事
- ③事故内容: ダンプトラック運転中、バイクと接触し、バイク運転手が負傷。
- ④被害状況: 【人身】骨折(肋骨2本)  
【物損】バイクの車体(ミラー、ボディー)を損傷

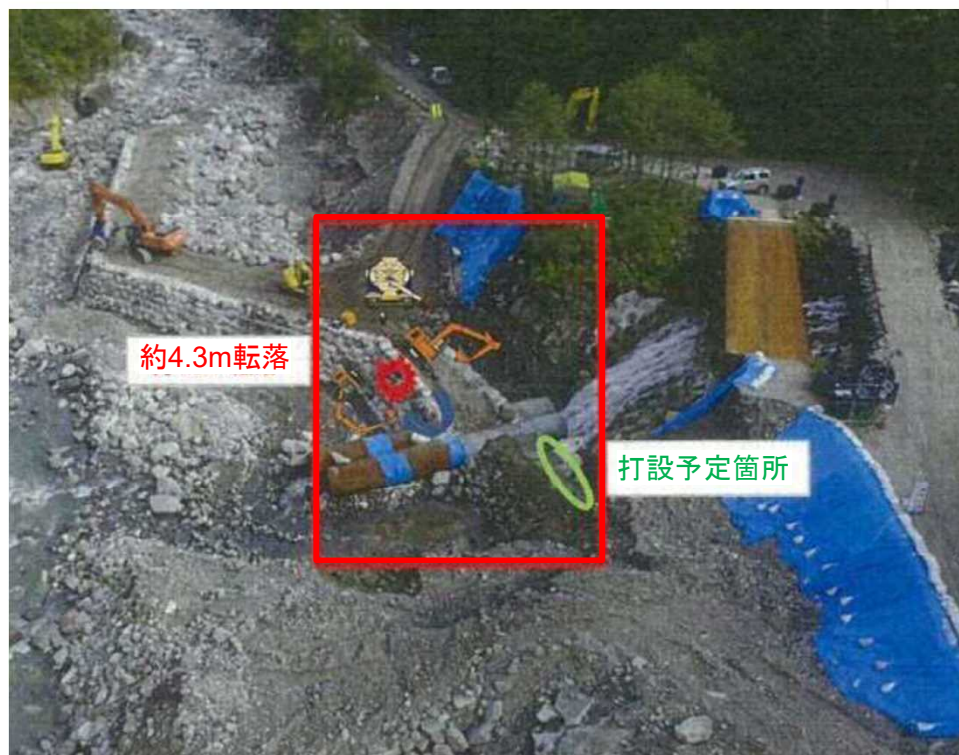
事故当時

- ①日時: 令和元年10月11日(金)8:54分頃
- ②業務内容: 工事用仮橋の復旧工事
- ③事故内容: バックホウの操作手順ミスによりバックホウが傾き約4.3m下に転落。
- ④被害状況: 全身打撲、全治2週間(休業:0日)

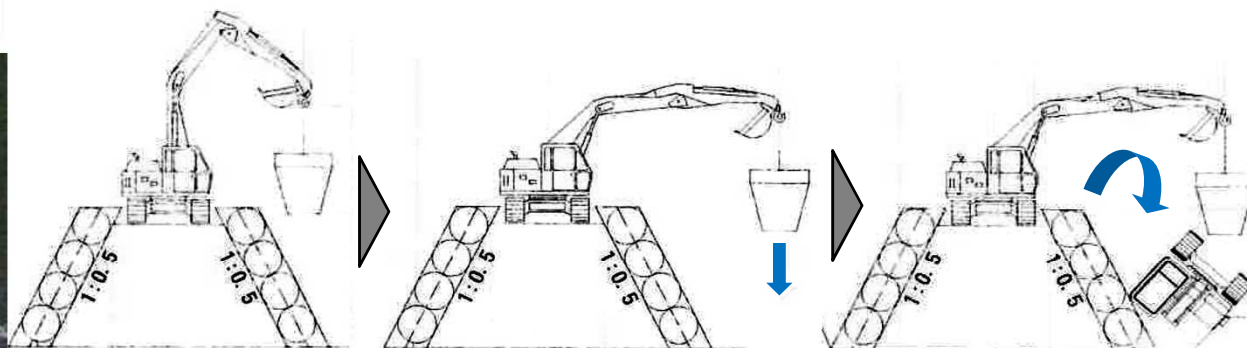
・生コン車より生コンを受け取り、ブームとアームを起して旋回した所、重機が傾いた。(クレーンモードに切り替えていなかった)

・重機が傾いたため、反射的にアームを伸ばし、バケットを着地させようとしたが、そのまま転落

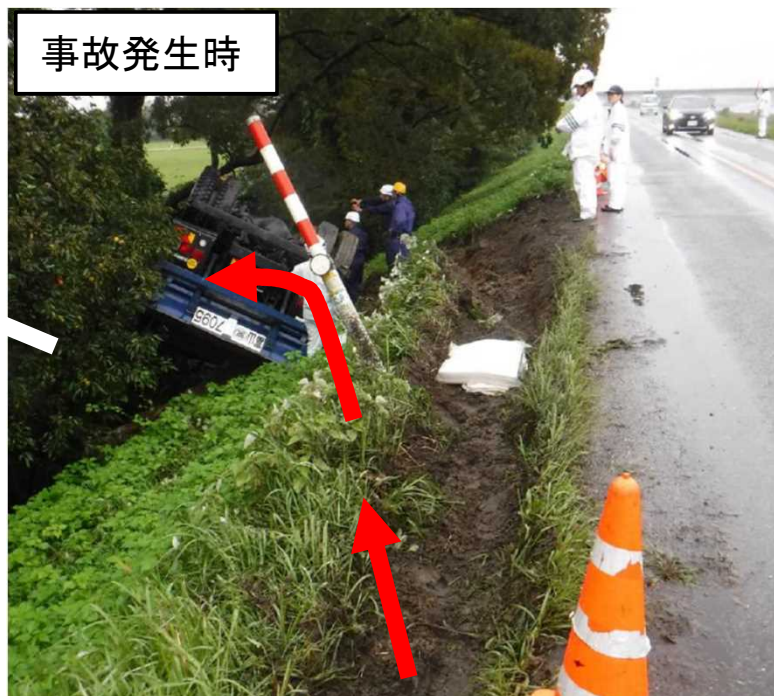
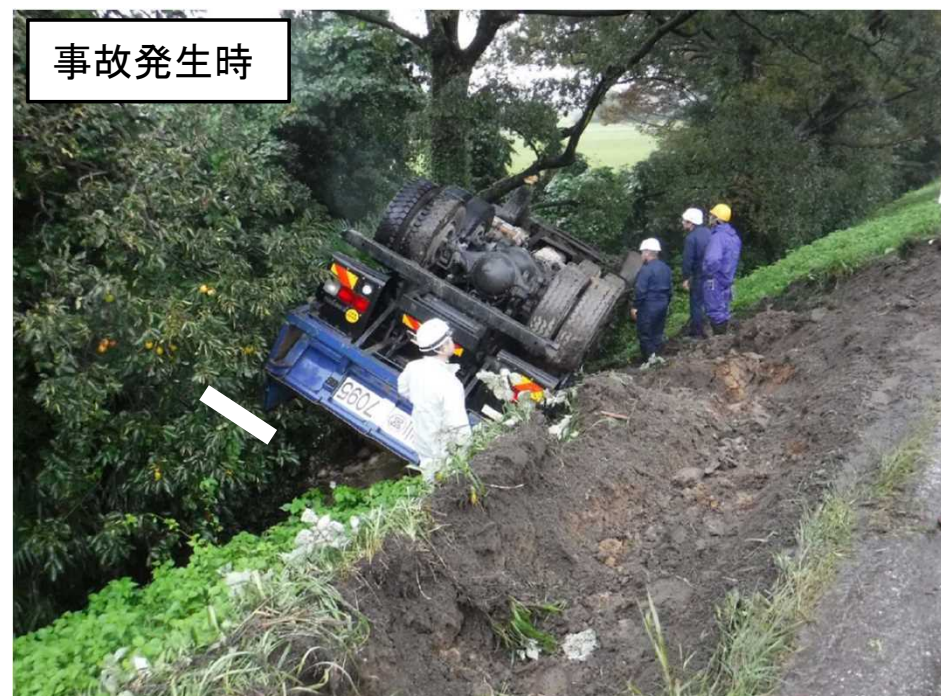
- ①日時: 令和元年10月14日(月)14:40頃
- ②業務内容: 河川工事
- ③事故内容: ダンプトラック運転中、路肩のぬかるみにハンドルを取られ180度横転。
- ④被害状況: 怪我なし

- ・対向車が来た為、避けようと左側にハンドルを切り減速したが、路肩のぬかるみにハンドルを取られ、元に戻そうとしたが、路肩が崩れた為、ハンドルが戻らなくなり180度横転した。

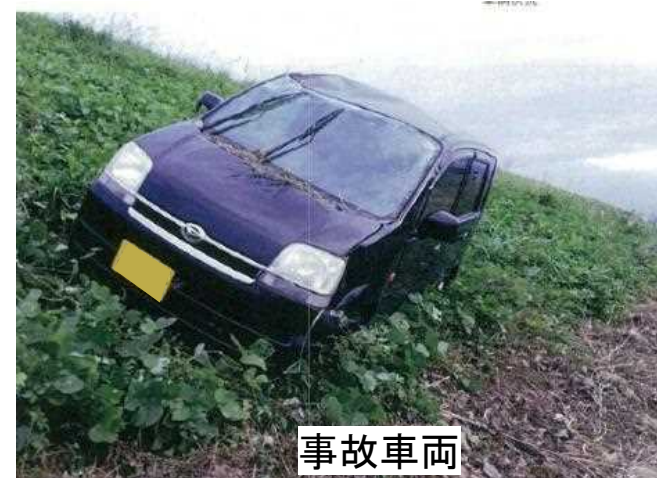
・堤防を上流から下流に軽自動車で移動中、助手席から落ちた携帯電話を取るために脇見運転をして、堤防天端より一回転し転落した。

- ・車両を停止させず助手席から落ちた物を取ろうとし脇見運転をした。危険の認識不足。
- ・車両内の整理整頓を怠り、助手席の物が滑り落ちた。

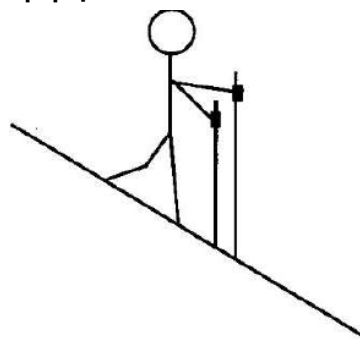
【平常】

・ストックを利用しての  
下山

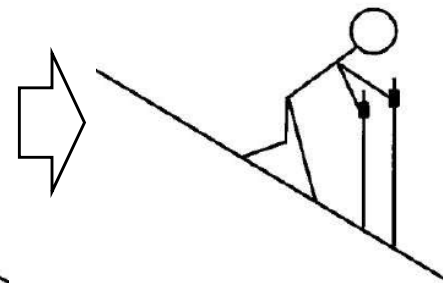
【発生】

・ストックで体勢を維持し  
ようと踏ん張る

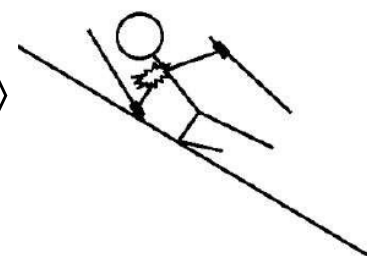
【転倒】

・足を滑らせストックを  
持ったまま右手で着地

・片道2時間の雨量観測所まで登山道を徒歩で移動、保守点検作業が終わり、登山道を下山途中に、足を滑らせ転倒し、右肩を負傷した。

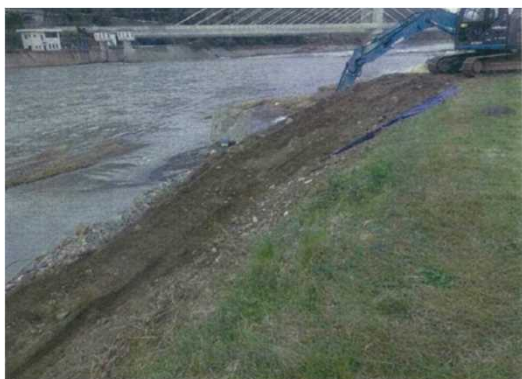
坂路機械設置状況

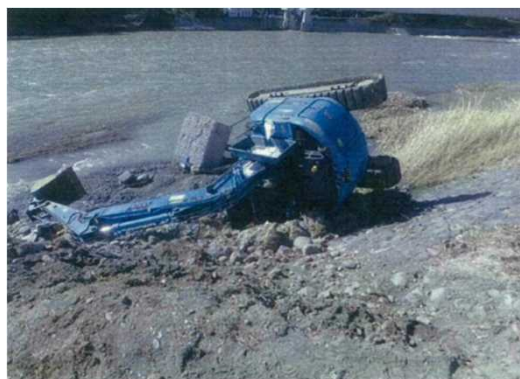
機械転落状況

・0.5m<sup>3</sup>バックホウにて袋詰玉石の荷下ろし作業において、重機の荷下ろし位置どりのため移動中に堤防天端の法肩が崩れ、バックホウが川表側に転落

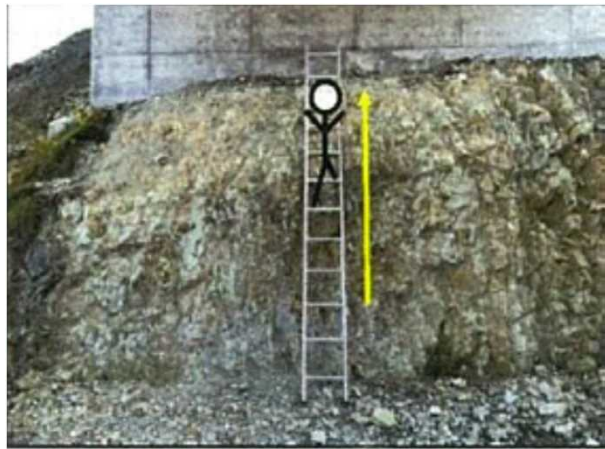
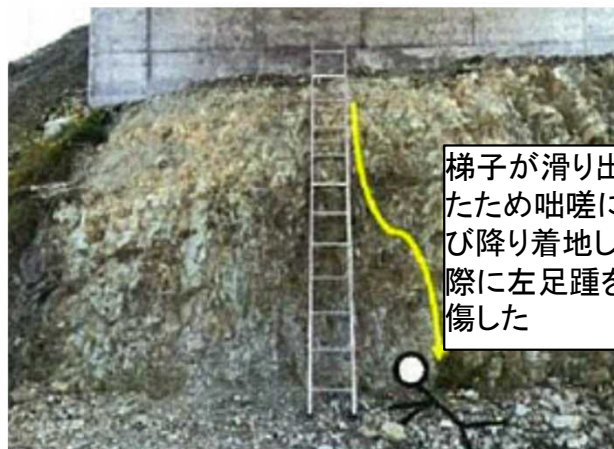
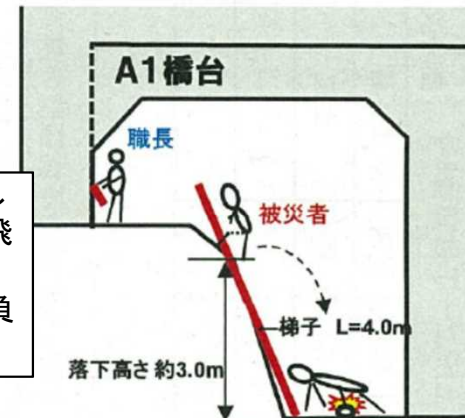
(側面図)

- ①日時: 令和元年11月13日(木)12:04頃
- ②業務内容: 橋台背面の軽量盛土
- ③事故内容: 橋台背面の軽量盛土施工のため設置していた昇降足場を解体時に梯子から転落
- ④被害状況: 左踵(しょう)骨折(全治3か月)

梯子が滑り出したため咄嗟に飛び降り着地した際に左足踵を負傷した

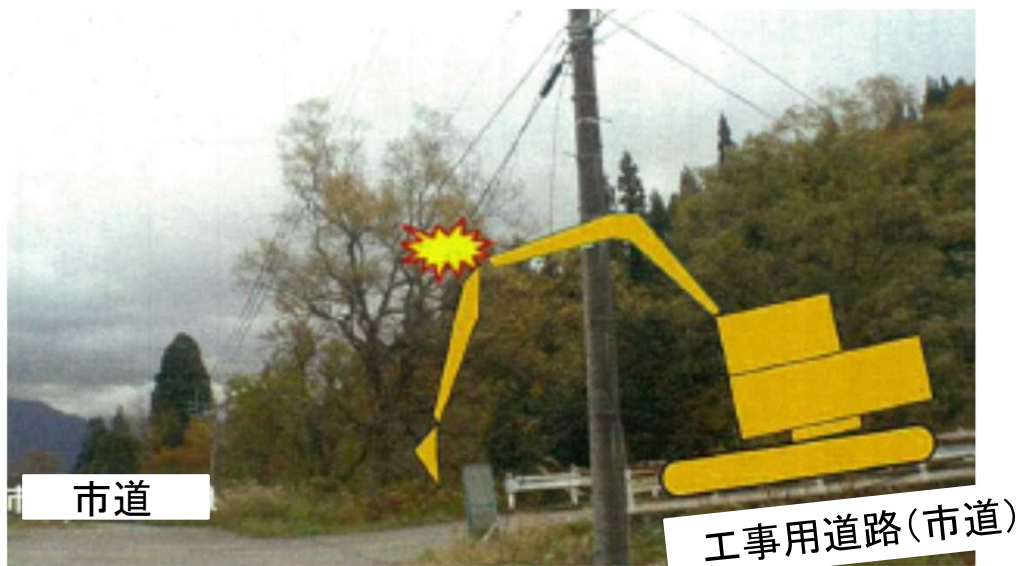
- ①日時: 令和元年11月14日(木)14:15頃
- ②業務内容: 砂防堰堤工、流路工
- ③事故内容: バックホウ撤去移動中に架空線に接触
- ④被害状況: 架空線に接触(切断なし)

・工事終了に伴い現場からバックホウを撤収するため、工事用道路としていた市道を自走搬送中していたところ上空の架空線を発見し、運転手が走行しながら、ブームを下げる操作をしたが間に合わずケーブルに接触した。

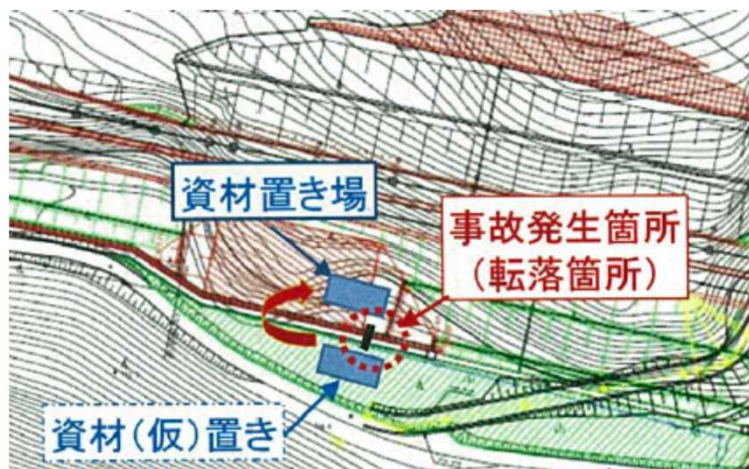
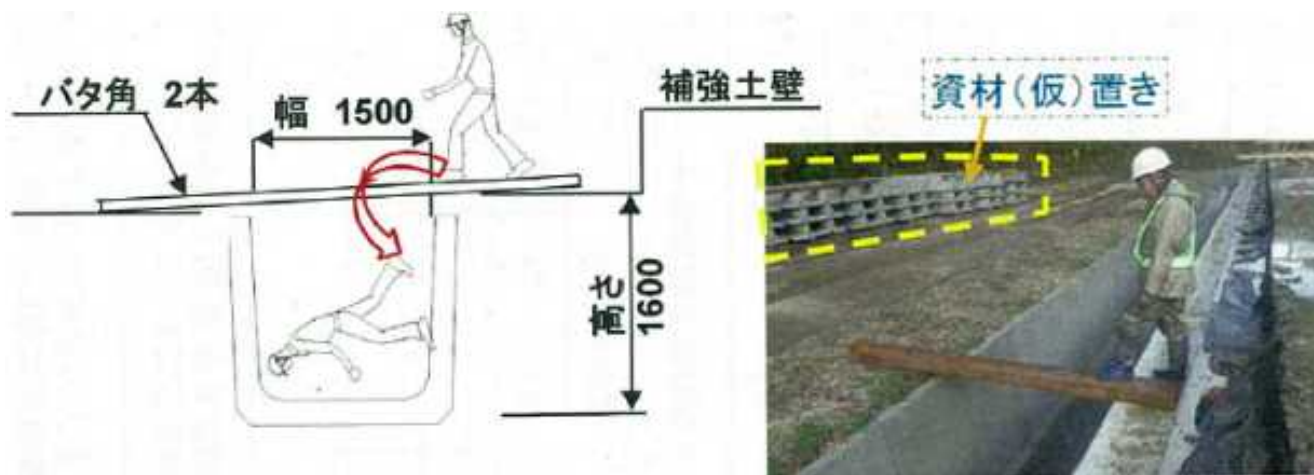
- ①日時: 令和元年12月2日(月)15:00頃
- ②業務内容: 道路土工、地盤改良、補強土
- ③事故内容: 補強土の資材搬入の作業経路の短縮を図るため大型側溝に一時的に渡した  
バタ角を歩行中に足を滑らせ大型側溝に転落
- ④被害状況: 左脛骨近位部骨折(全治6週間の加療)

- ・補強土の資材搬入の初日に作業員が作業経路の短縮を図るため、大型側溝に作業計画にない、バタ角を一時的に渡した。
- ・バタ角を歩行中に足を滑らせ大型側溝に転落。

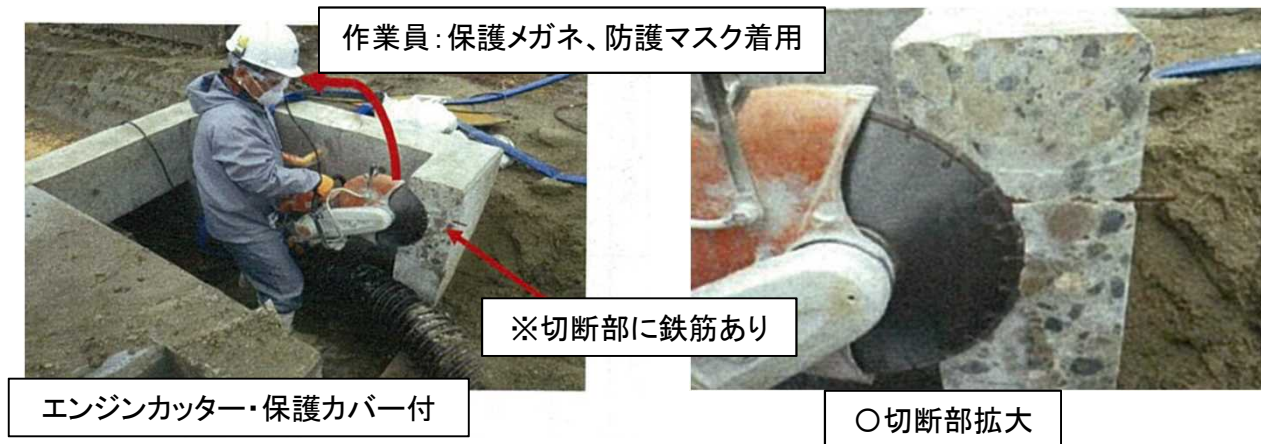
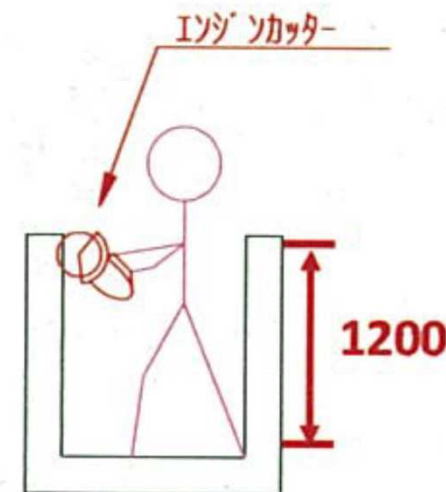
- ①日時：令和元年12月7日(土)13:27頃
- ②業務内容：道路土工、排水構造物工
- ③事故内容：集水枡をエンジンカッターで切断中、ブレード(刃)がセパ(鉄筋)と接触しキックバックが発生しエンジンカッターが跳ね返り、左頬に刃が当たり負傷
- ④被害状況：左頬部挫創、左上頬頭骨開放骨折、左眼窩(がんか)底骨折(全治約3ヶ月)

・コンクリート(集水枡)をエンジンカッターで切断していたところエンジンカッターのブレードが鉄筋に接触し、キックバックが発生し左頬に接触負傷

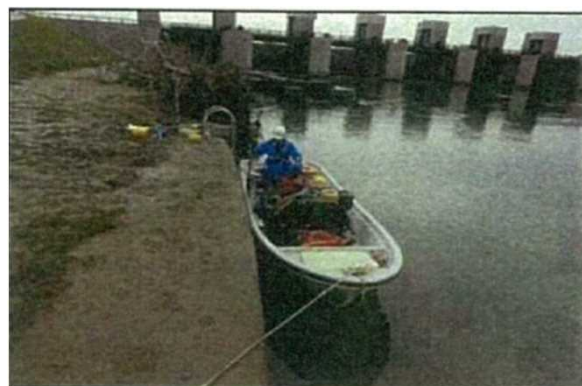
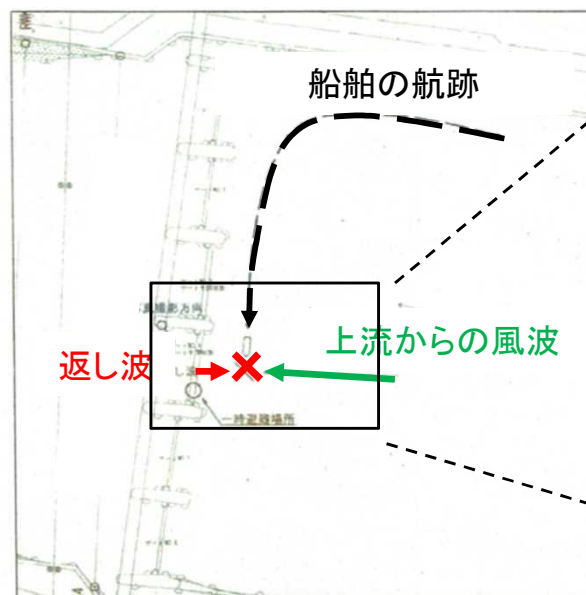
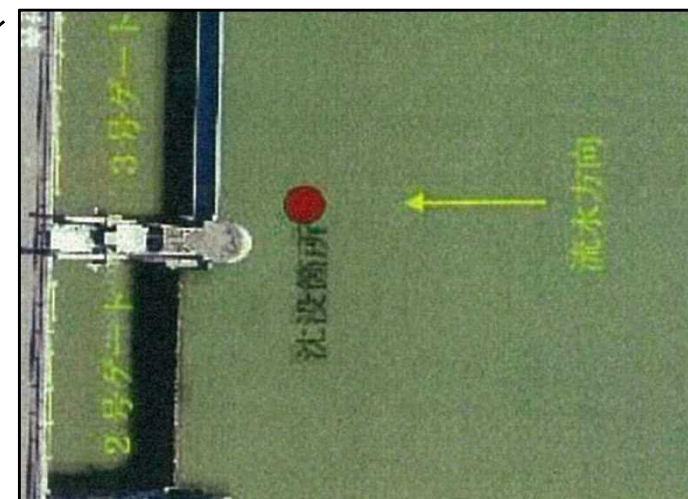
- ①日時: 令和元年12月21日(土)10:04頃
- ②業務内容: 深浅測量
- ③事故内容: 深浅測量の作業中に風の影響により発生した波にあおられ船が浸水し沈んだ。作業員2名が投げ出された
- ④被害状況: 消防により救出され怪我なし

・堰上流のゲート付近で深浅測量の作業中、風の影響により発生したゲートからの返し波に船があおられ浸水沈み、作業員2名が投げ出されゲートまで泳ぎ一時避難し、消防により救出された。
