工事事故の発生状況について

令和3年9月末現在

北陸地方整備局

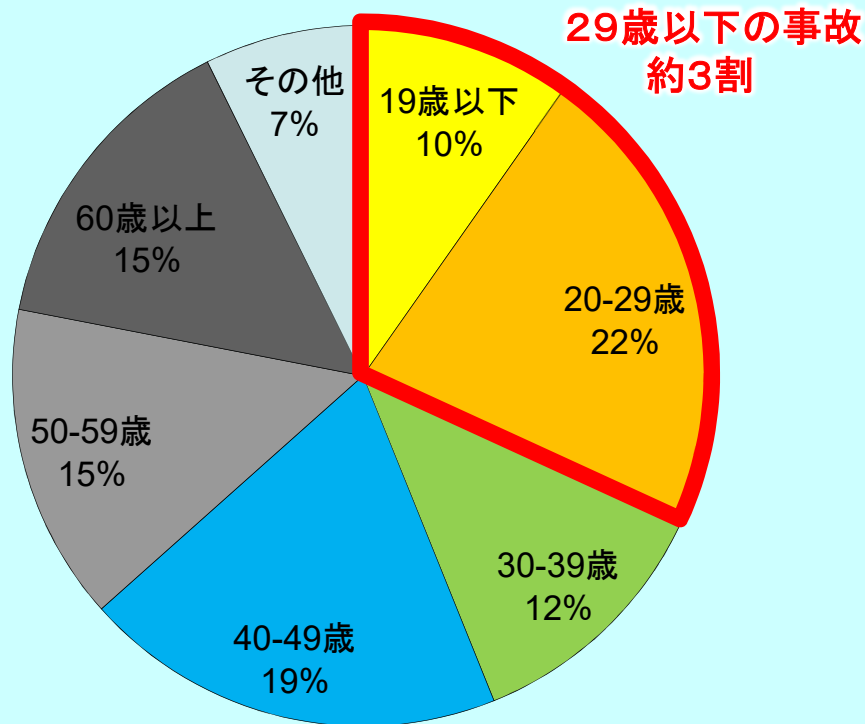
工具等取扱い事故発生状況(H28～R3)

- 工具等取扱い事故のH28～R3の状況では29歳以下の事故が約3割を占めている。
- 建設業全体に占める29歳以下の就業者は約1割程度であるが、人力除草による鎌等工具等の取扱いにより被災する事故が多い。（工具等：草刈り鎌、釘打機、ディスクグラインダー等）

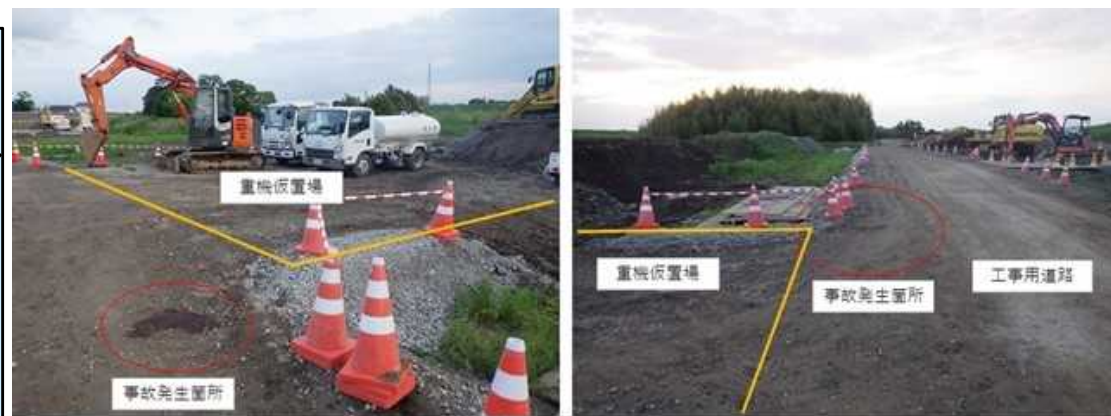
- 片付け作業で、バックホウの吊具を用いて、1tローラーを仮置き場まで運搬していた。
- 運搬中に1tローラーが動揺し、近くにいた被災者が近づいたところ、転倒した。
- バックホウのオペレータは近づく被災者が見えなくなったため、離れたと思いバックホウを前進させたところ、被害者の左足を右側のキャタピラーで轢いた。

- 重量及び形状に適した運搬車両を選定しなかったこと
- 吊りに範囲内の立ち入り指示を徹底しなかったこと

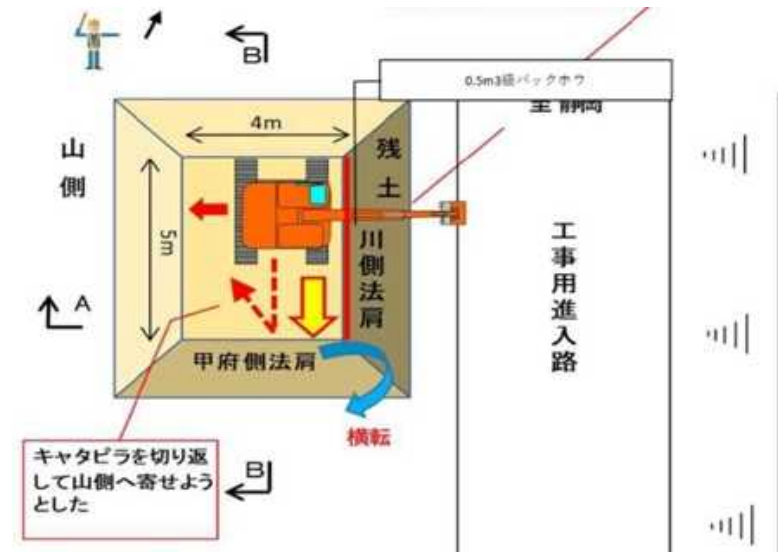
- 残土盛土上のバックホウが法肩に寄っていたので移動しようとした。
- キャタピラを切り返すために一旦バックホウを後進方法に動かしたところ、横転した。
- 誘導員は、バックホウオペレーターに持ち場を離れることを無線で伝えて離れていた。

- バケット上部本体を移動する方向に向けず、視認性が悪いままで移動してしまった。
- 重機専任の誘導員・監視員がその場を離れる場合のルールを詳細に決めていなかった。

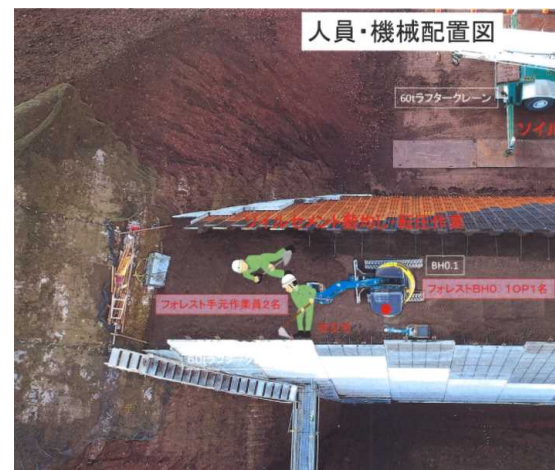
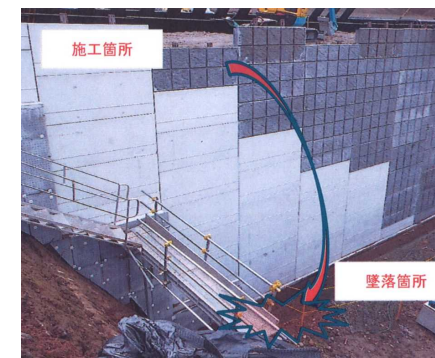
- ソイルセメントを堰堤に投入し、バックホウで敷均した後、人力で敷均し作業を実施していた。
- 人力での敷均しの際、作業員が外部保護材の止め金具につまずいて転倒し、外部保護材の開口部から約8m下の地面に転落した。

- 施工幅が狭く、重機と人力で交互に敷均し作業をする中で、開口部を背にした作業になってしまい、後方確認を怠った。
- 外部保護材の設置高が85cm以下であったが、手すり等の転落防止措置がなかった。

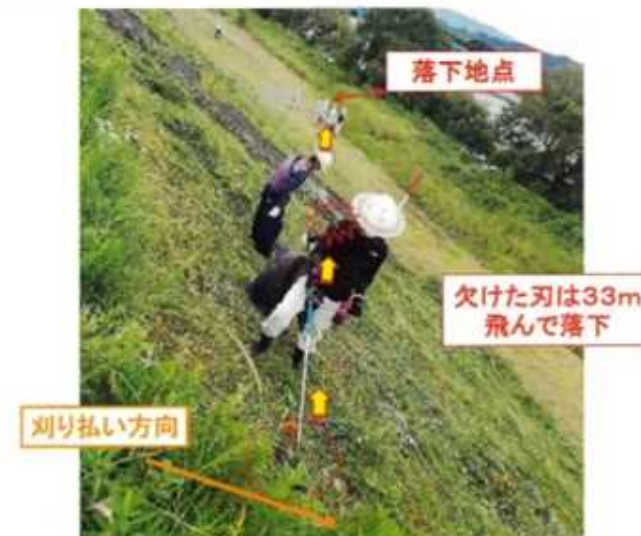
- 堤防除草工の施工箇所を肩掛式除草機による除草作業を5人で行っていた。被災者本人が堤防除草中に、肩掛式草刈機の刈刃が石に当たり刈刃が分離し、飛んだ刈刃の破片が被災者本人の右肩に当たり切傷した。
- 事故当時は、14時10分の刈刃交換後から1時間10分後の15時20分頃に発生した。

- 事故が発生した現場に石等が点在していることの認識はあったが、通常の作業で大丈夫と思い込みによる油断、軽視のため
- 被災者が安全（手順書の本作業）に対して理解しているかの確認が不十分

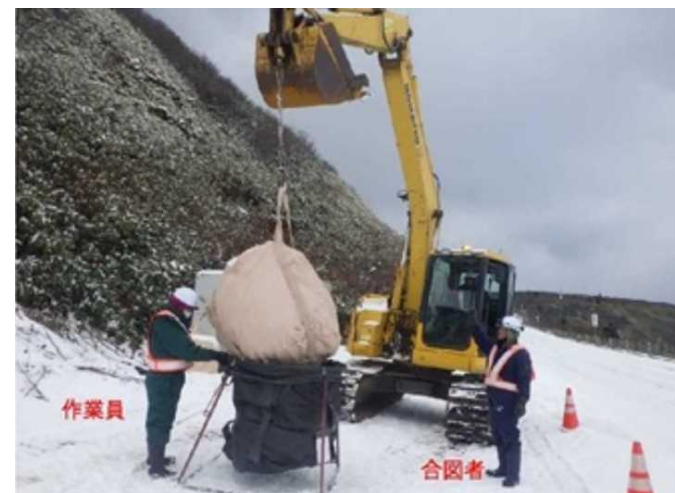
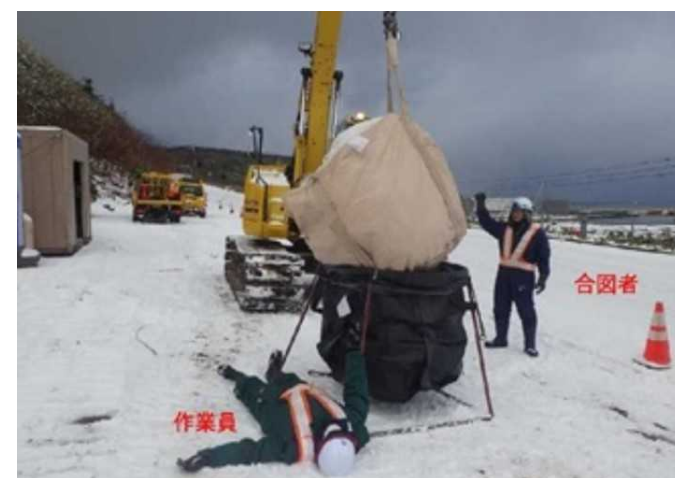
- 鋼製枠に黒色の空袋をセットし、白袋土のうを吊り上げ、その下部側面にノコギリで穴を開け詰材を落下させて詰め替え作業をしていた。
- 白袋の底部に別の穴を開けた時に吊り紐の1本が破断し、作業員の方向に倒れかかり、白袋と鋼製枠の間に右手首が挟まり、さらに漏れ出した詰材が作業員にかかり転倒した。

- 作業手順に係る資料は作成され、安全指示、教育も実施されており、特に「吊り荷の下に手を入れない」を注意事項としていたにもかかわらず、作業員の大丈夫という思い込みによる油断、軽視のため

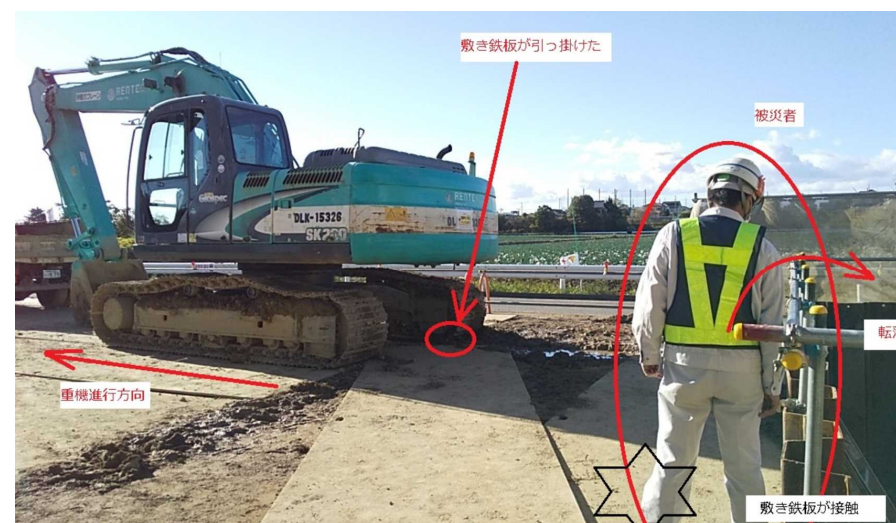
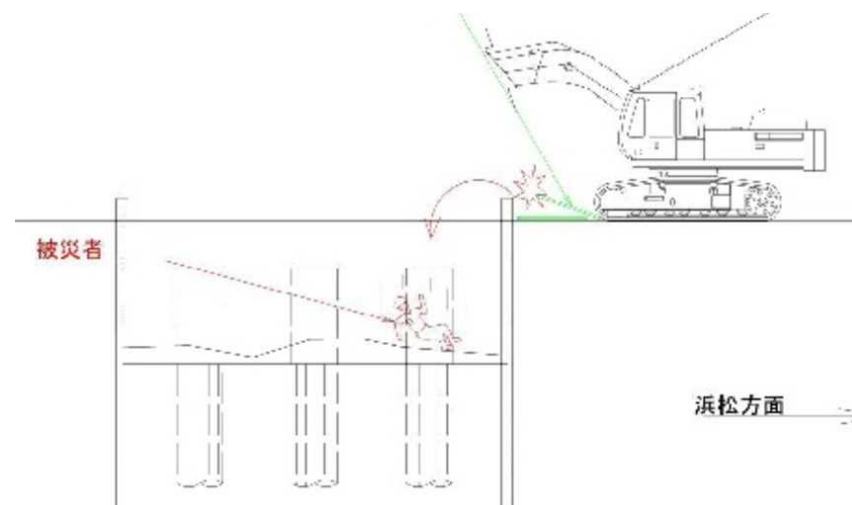
- 0.1m³バックホウを0.7m³バックホウで掘削内に降ろした。被災者はフック格納作業後に、オペレータに合図をして旋回範囲外に出たが、掘削箇所が気になり掘削箇所近づいた。
- 重機が移動した際に敷鉄板の角がクローラ一部分に引っ掛かり、敷鉄板がズレて被災者に接触し、そのはずみで掘削内部に転落した。

- 掘削箇所に気を取られ、重機の動きに注意できなかったことが原因
- 重機が敷鉄板を移動する時の敷鉄板のずれ防止がされていなかったことが原因

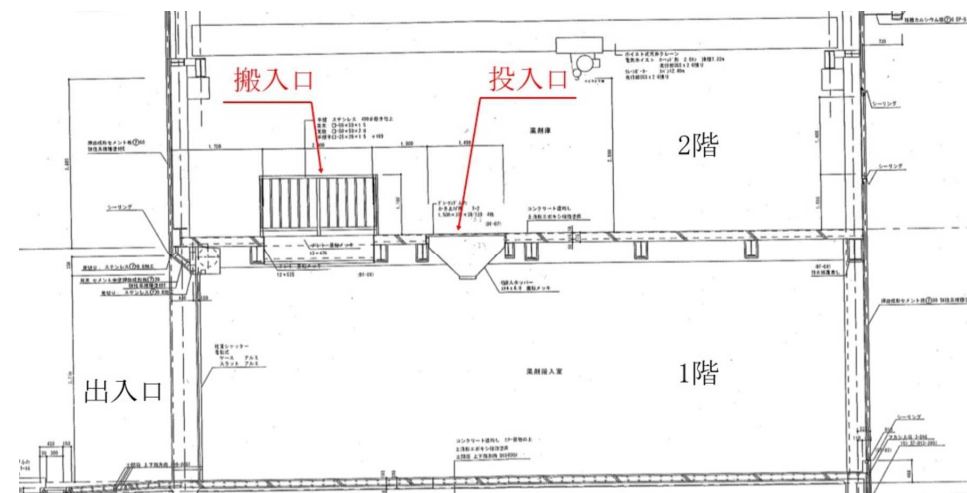
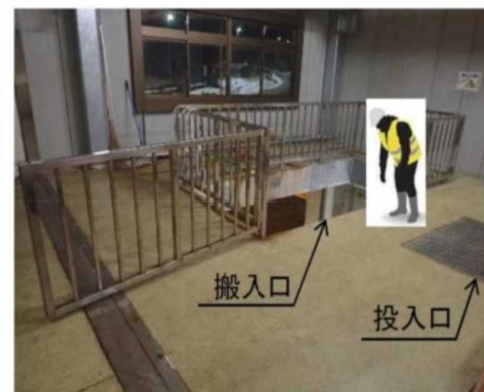
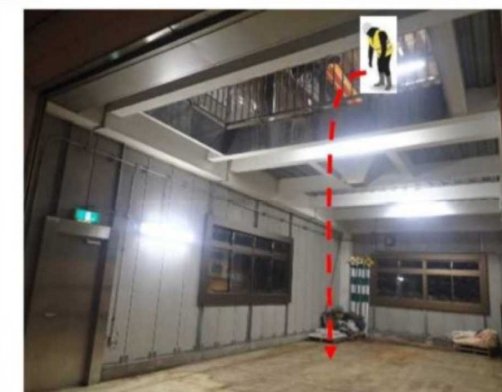
- 標準作業でない搬入口から投入しようとしたこと
- 搬入口の転落防止柵開口時に安全帯を使用していなかったこと
- 単独作業になってしまい、作業手順や安全帯の使用など複数による確認ができなかったこと

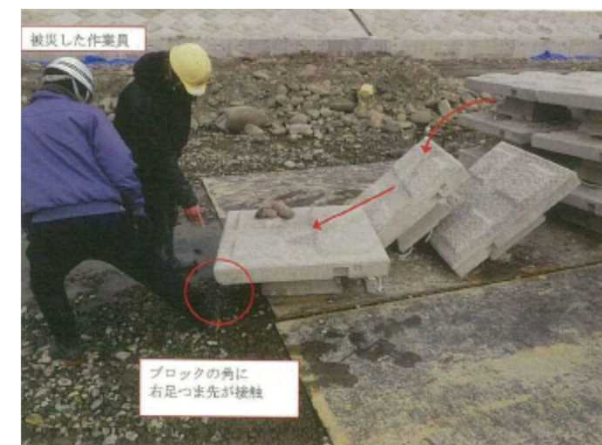
- ①日時: 令和3年1月28日(木) 13:15頃
- ②工事内容: 護岸工
- ③事故内容: 大型ブロックを移動するため、クレーン仕様のバックホウで吊り上げた際、荷崩れを起こし、ブロックが接触。
- ④被害状況: 右第4, 5趾基節骨開放骨折、右第4, 5趾挫創 (休業3日)

・法覆工大型コンクリートブロックを移動するため、被災者が玉掛を行いクレーン仕様BHで吊り上げた際、荷崩れし、右足に被災した。

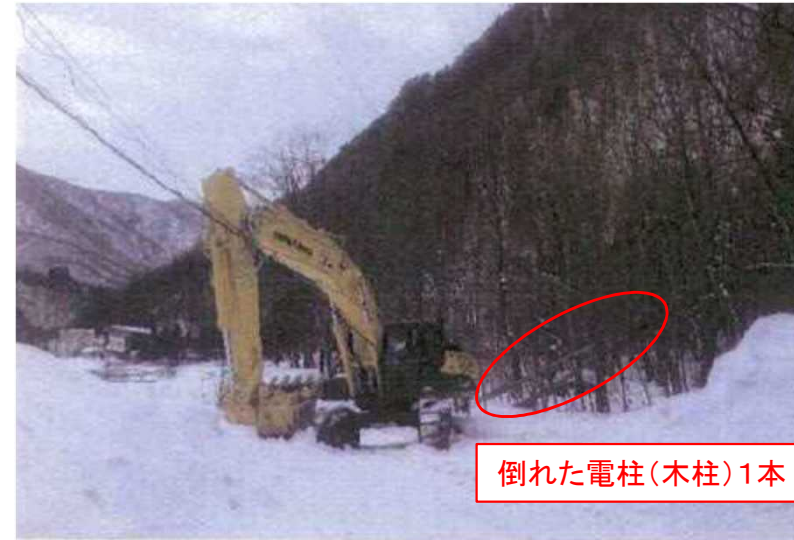
- ①日時: 令和3年2月1日(月) 14:00頃
- ②工事内容: 護岸工事
- ③事故内容: バックホウ移動中、架空線(電力、CCTV、ケーブルテレビ)に接触し電柱を倒す。
- ④被害状況: 断線が無く周辺の影響なし、電柱(木柱1本)。

・バックホウ(1.4m3級)が自走で移動中、架空線(電力、国土交通省CCTV、ケーブルテレビ)に引っ掛け、電柱(木柱)を倒した。

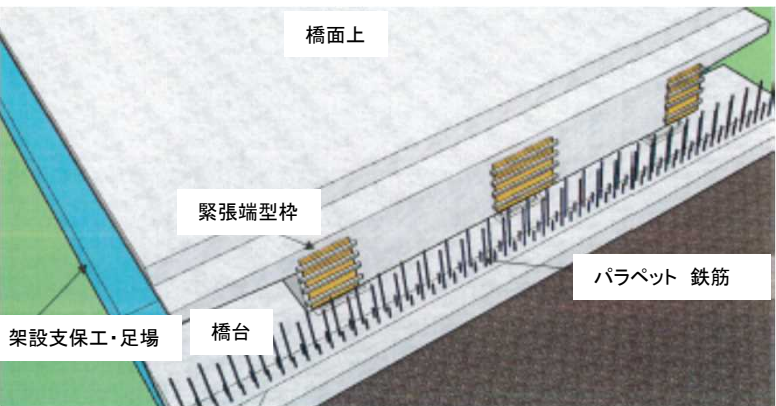
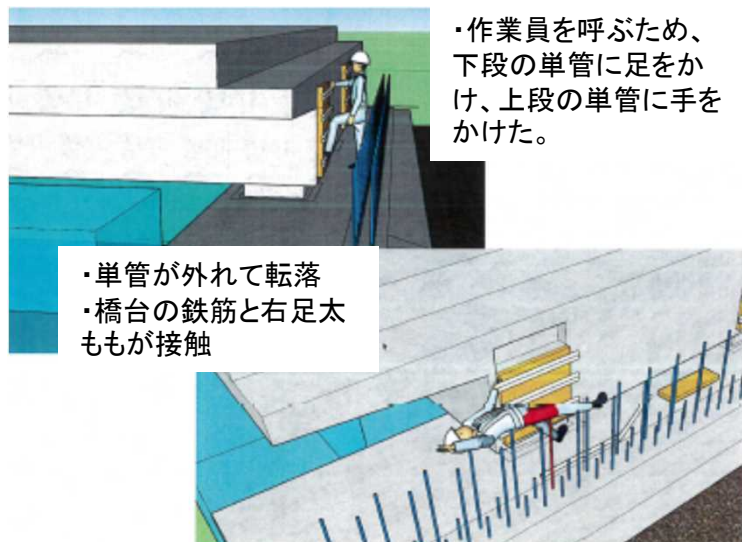
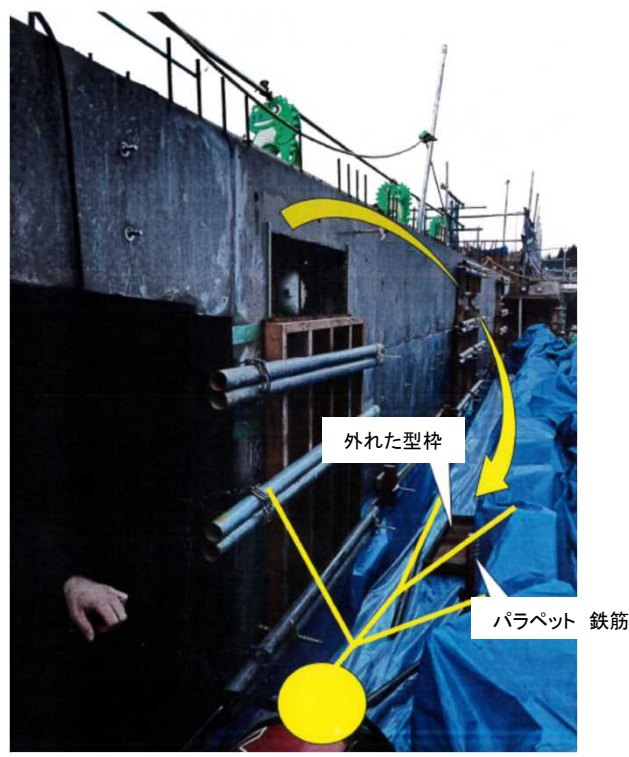
事故状況

- ①日時: 令和3年2月11日(木) 16:51頃
- ②工事内容: 橋梁上部工事
- ③事故内容: 型枠の下段単管に足をかけ、上段の単管に手をかけたところ、型枠が外れ転落。
- ④被害状況: 右大腿挫滅創 (休業6日)

・橋台で、橋面上の作業員を呼ぶため、型枠の下段に足をかけて上段の単管に足をかけたところ、上段の単管が仮止めであったため、型枠が外れ橋台鉄筋上に転落した負傷。

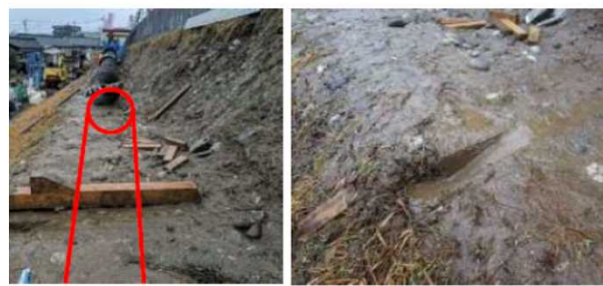
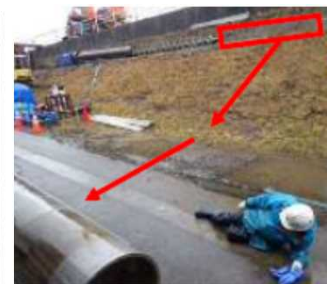
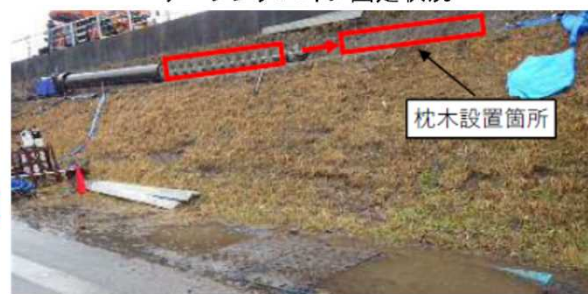
- ①日時: 令和3年2月16日(火) 10:55頃
- ②工事内容: 歩道設置工事
- ③事故内容: ケーシングパイプを置いていた法面犬走り部が下がり、法面を転がり、法面下の市道上で転倒し、足を挟まれた。また、付近に停まっていた車輛にも接触した。
- ④被害状況: 左腿骨近位橋開放粉碎骨折 他 (休業3ヶ月以上)

ケーシングパイプ固定状況

被災状況(人身)

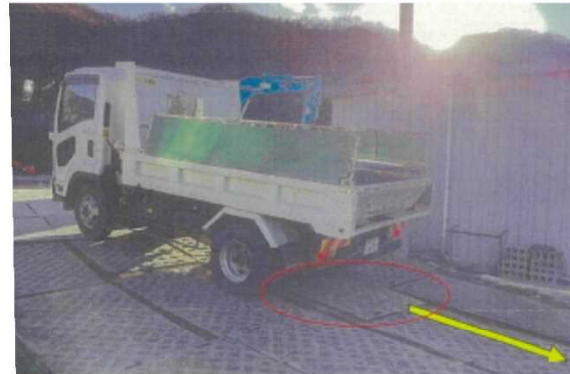
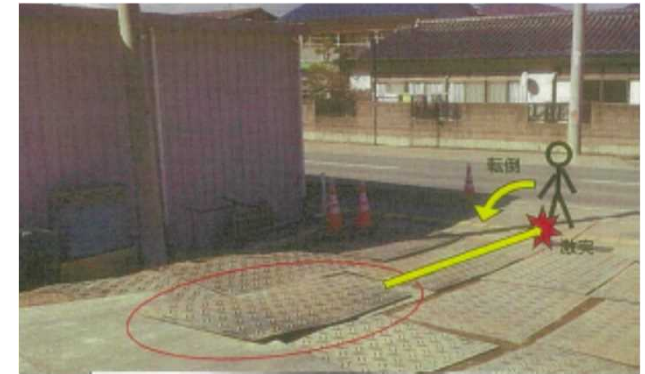
- ①日時: 令和3年2月23日(火) 11:40頃
- ②工事内容: 護岸工事
- ③事故内容: 敷板(プラシキ)を土砂運搬ダンプが跳ね飛ばし誘導員に接触し被災
- ④被害状況: 橈骨遠位端骨折 (13日休業)

- ・現場搬入路に敷いたプラスチック敷板がダンプ走行時に工法に弾かれ、誘導警備員に辺り被災。

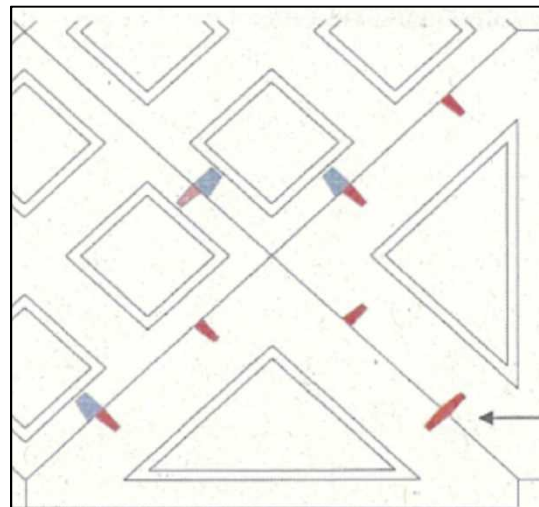
右手人差指が側面にあたり被災

穴が狭くガイドピン
挿入が困難

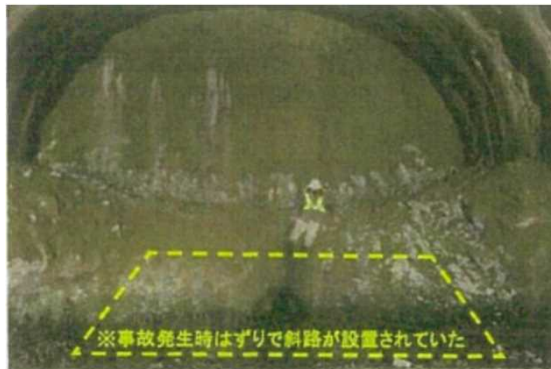
事故状況(全体)

- ①日時: 令和3年3月15日(月) 17:00頃
- ②工事内容: トンネル工事
- ③事故内容: 吹付コンクリート作業中に上半ベンチから斜路を降りようとしたところ、足元の岩塊が滑り転倒し、咄嗟に手をついたところは左小指をついてしまい負傷。
- ④被害状況: 左小指関節脱臼 (休業0日)

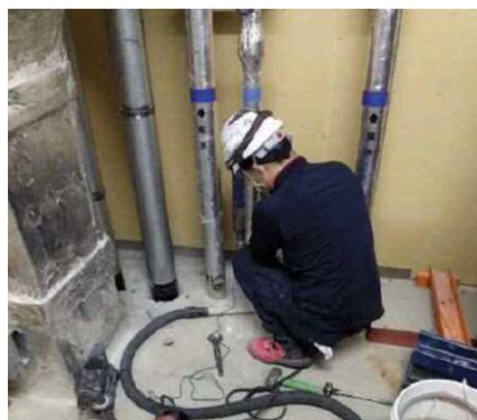
金属検知器・瞬断機能付きコードリール使用状況

ダイヤモンドコア抜き作業を実施中、床スラブ内に埋設されていた火災報知器のケーブルを損傷させ、火災報知器と警備会社警報盤が鳴動させた。

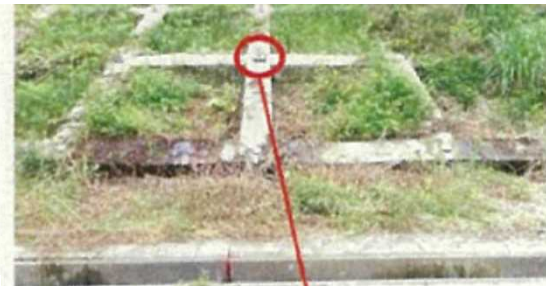
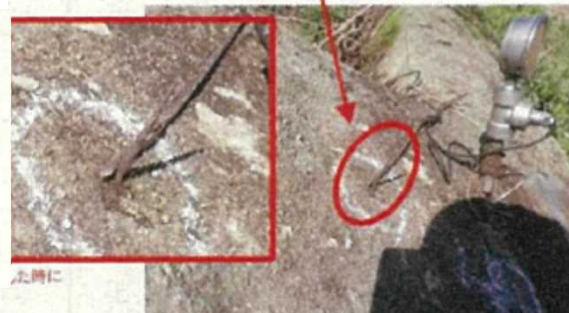
- ①日時: 令和3年4月27日(火) 10:10頃
- ②工事内容: 点検業務
- ③事故内容: 道路土工構造物点検のため法枠上の除草を中、法枠から突出した長さ5cm程度の釘を踏み、足裏を負傷した。
- ④被害状況: 右足底挫創(休業0日)

法枠から突出した釘(長さ50mm)

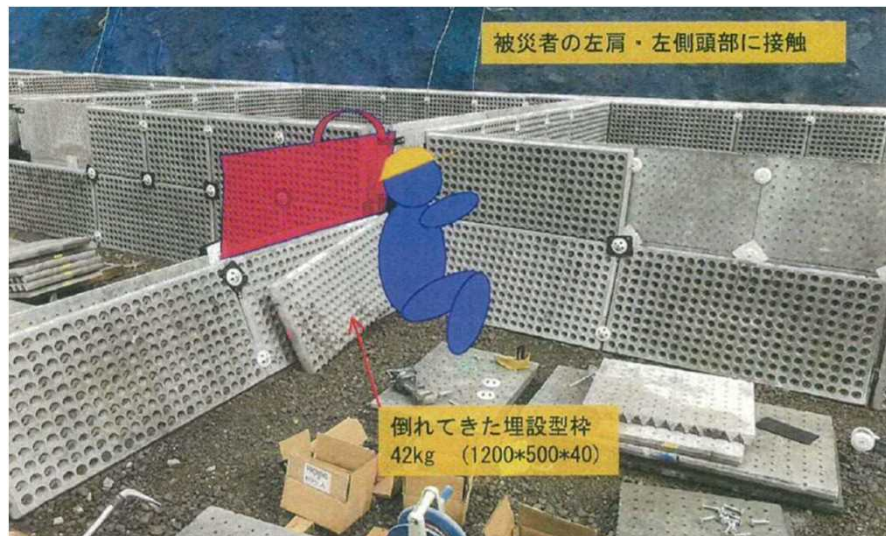
被災状況

- ①日時: 令和3年4月29日(木) 8:26頃
- ②工事内容: 護岸工事
- ③事故内容: 2段積み残存型枠の固定作業において、被災者は上段を固定したと思い込み下段作業を行った。
- ④被害状況: 左肩関節打撲、左上腕打撲傷(休業0日)

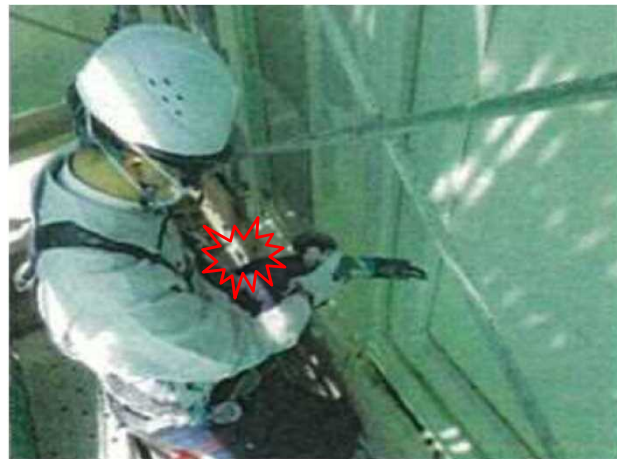
写真のように中腰で作業していて、配管カバーの入り隅辺りにグラインダーが接触した反動で跳ね返り、衝撃でグラインダーが手から放れ、グラインダーの刃が作業員の左膝にあたり負傷

・既設塗装の剥離作業中にグラインダーがはねて左脚膝上部にグラインダーの刃があたり、負傷
・作業手順書においてグラインダーカバーを取り付けることになっていたにも関わらず、作業員の判断でカバーを外したが原因

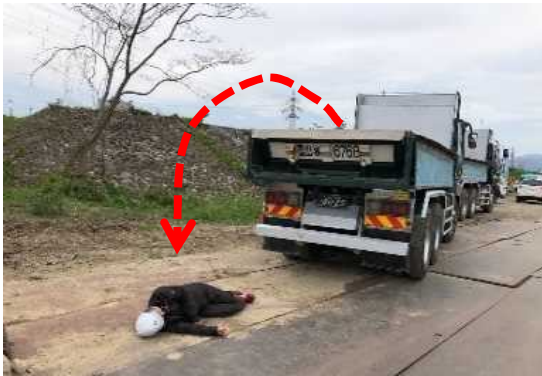
事故状況

- ①日時: 令和3年5月10日(木) 7:55頃
- ②工事内容: 護岸工事
- ③事故内容: ダンプ荷台の過積載防止シールの貼り具合を確認するため荷台に上がり後ずさりをし転落。
- ④被害状況: 胸骨骨折、両側多発肋骨骨折、第12胸椎椎体骨折、右第1中足骨骨折
(休業3か月以上)

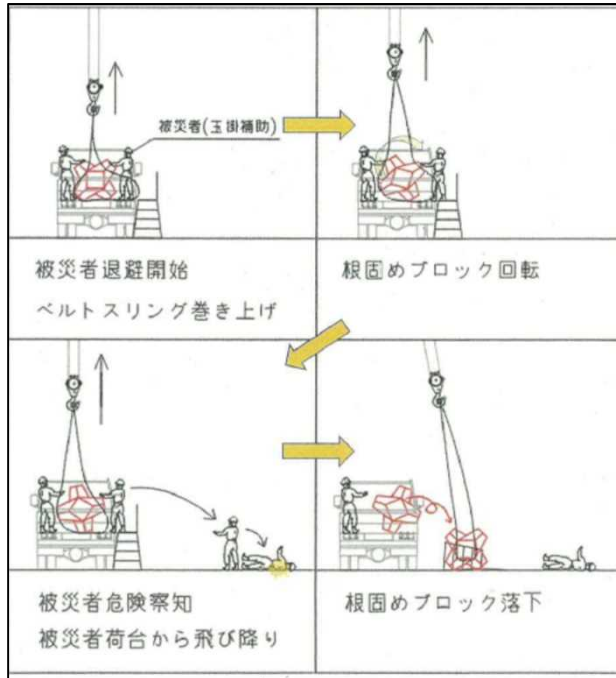
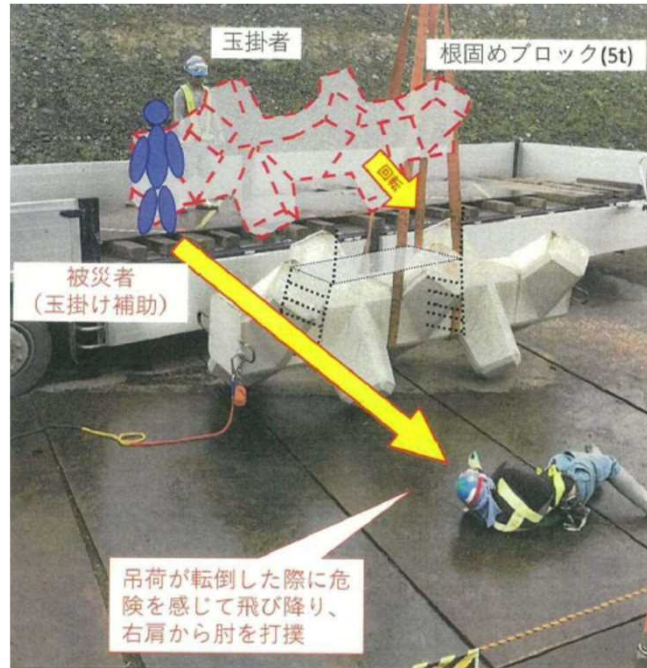
事故状況

【事故発生状況】
 水制エブロック(5t)設置作業に従事していた。ブロックを運搬車より吊り上げる地切り時にブロックが振れ、危険を感じトラック荷台より飛び降り、右肩から肘を打撲した。

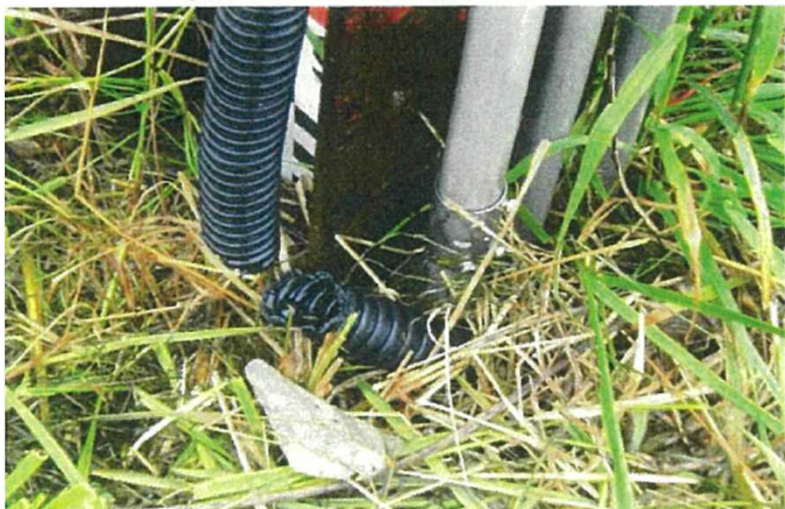
[信号ケーブルの切断状況]

- ①日時: 令和3年7月2日(金) 14:30頃
- ②工事内容: 流量観測、水質測定
- ③事故内容: 流量観測をするため、草刈りを行っていたところ、作業員が誤って信号ケーブルを切断。
- ④被害状況: 水位観測所信号ケーブル切断(影響なし 復旧まで目視観測)

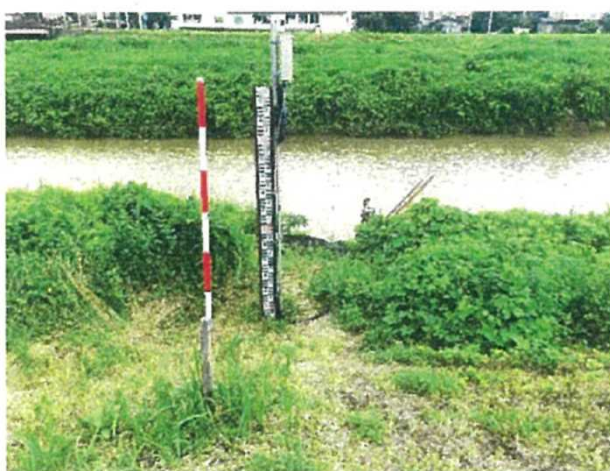
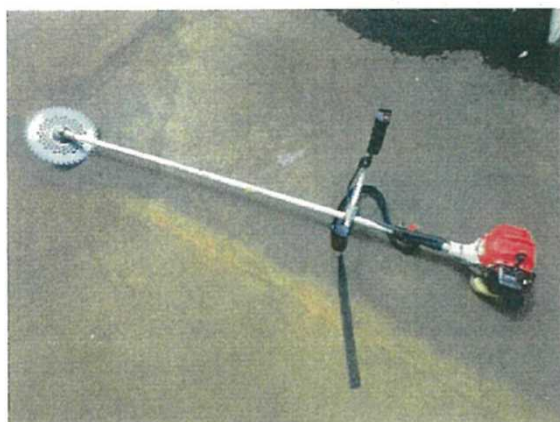
- ・流量観測を実施するにあたり、観測所の周囲に雑草が繁茂していたため、流量観測時に水際まで近づけるように草刈り機にて草刈り作業を実施した。
- ・作業員が誤って観測所の信号ケーブルを保護管ごと誤って切断した。

- ・現地踏査時に確認調査が十分行われておらず、安全教育の実施状況が不十分であったこと。
- ・当日のKY活動でも施設に対する周知が行われていなかった

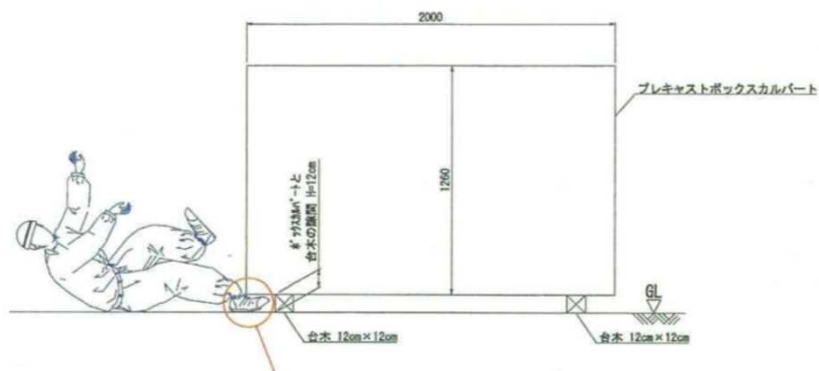
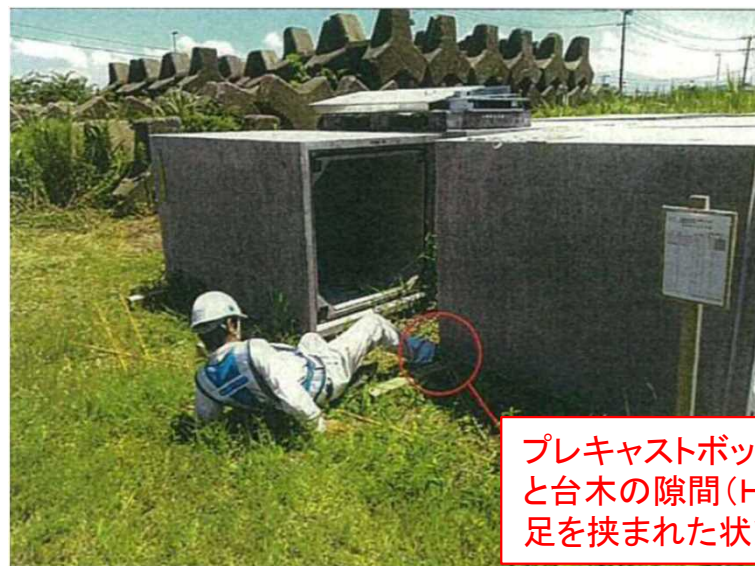
- ①日時: 令和3年7月19日(月) 10:15頃
- ②工事内容: 河川工事
- ③事故内容: 作業ヤードの整理整頓が実施されておらず、足元に資材が散乱し、つまずき及び転倒し重傷
- ④被害状況: 右足関節外果骨折他

プレキャストボックスカルバートと台木の間隙(H=100mm)に右足を挟まれた状態で転倒

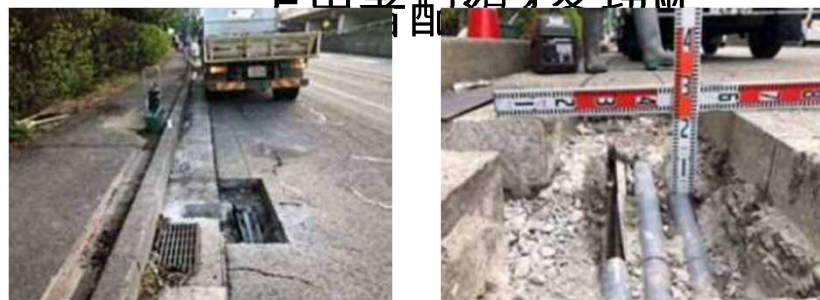
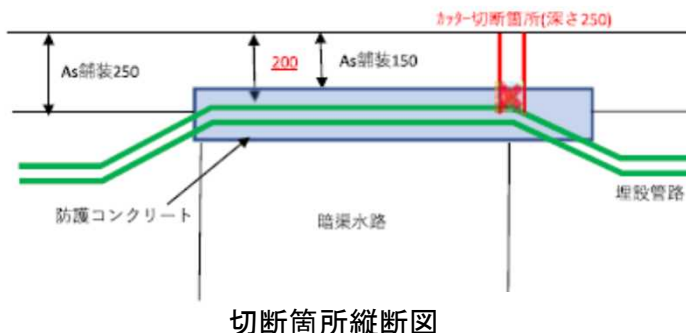
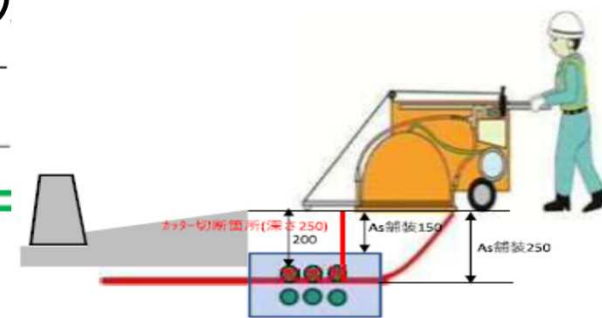
切断箇所

③事故内容: 既設L型側溝をU字側溝に置換えるため舗装版にカッターを入れたところ、埋設管を切断。

④被害状況: 国交省埋設管路3本、国交省光ケーブル1条・国交省監視カメラ配線4本切断

切断した埋設管

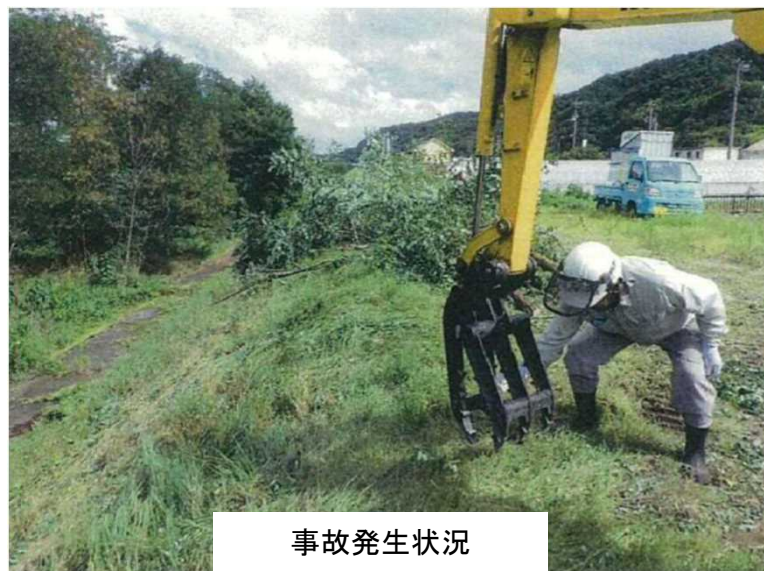
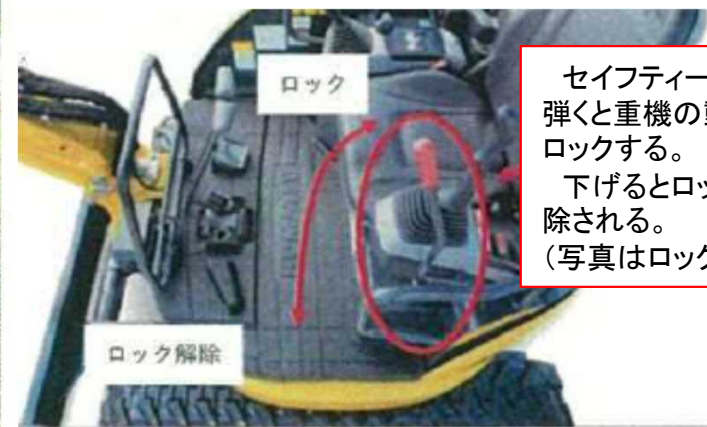
・法面の支障木の撤去中、バックホウ0.1m3掴み付にて作業中掴みに挟まった木を作業員が撤去しようとした際、オペレーターが間違っレバーに触れてしまい掴みが動いてしまい、手の甲を挟んでしまった。

セイフティーロックを弾くと重機の動きがロックする。
下げるとロックが解除される。
(写真はロック状態)

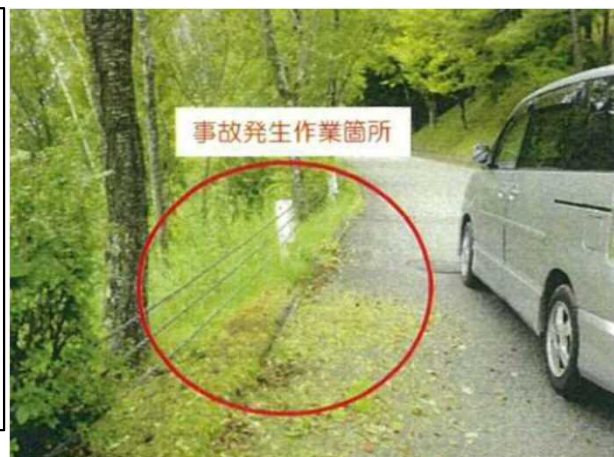
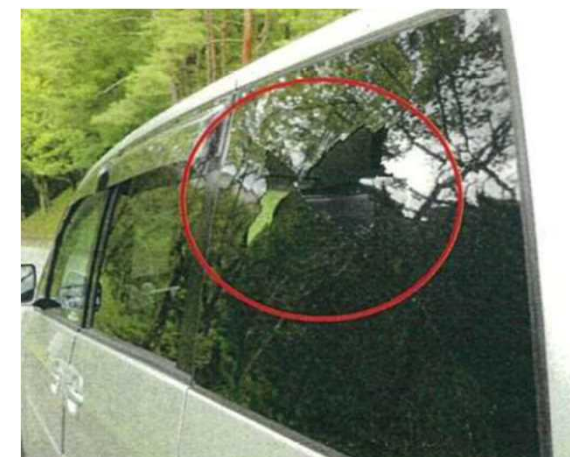
- ①日 時: 令和3年8月12日(木) 12:20頃
- ②工事内容: ダム管理支援業務
- ③事故内容: 肩掛式草刈機により除草中、飛石が発生し、走行中の自動車のガラスにあたり破損。
- ④被害状況: 車両ガラス破損

- ・路肩部を肩掛式草刈機により除草中、飛石が発生し、走行中の自動車のガラスにあたり破損。

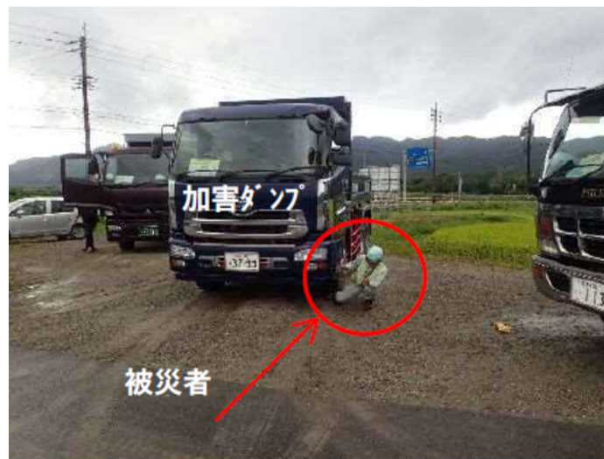
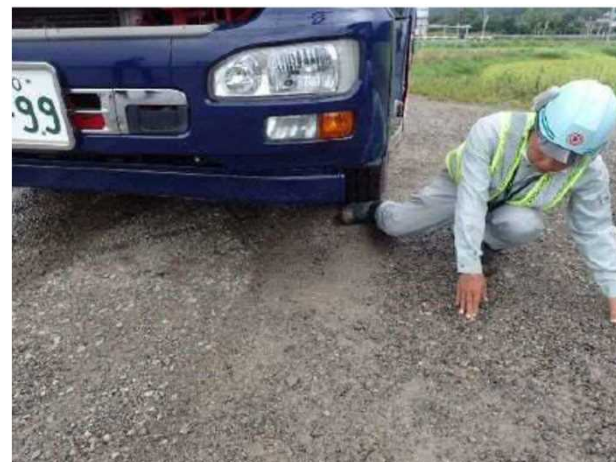
- ①日 時: 令和3年8月28日(土) 11:20頃
- ②工事内容: 道路改良工事
- ③事故内容: ダンプトラックが周囲に人がいることに気づかず右足首を轢き受傷
- ④被害状況: 右足骨折他(休業2カ月以上)

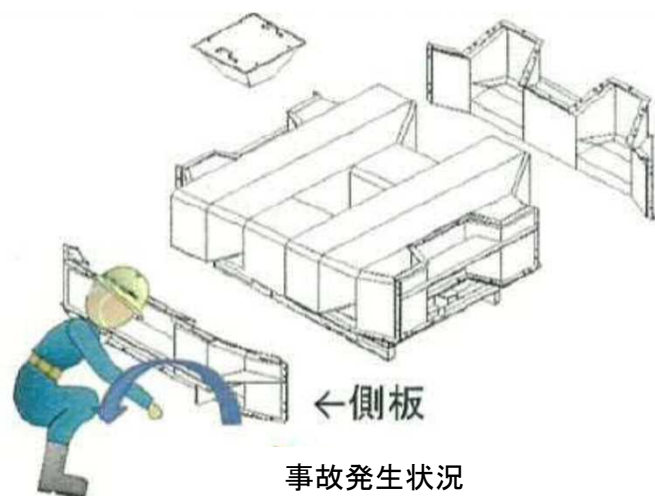
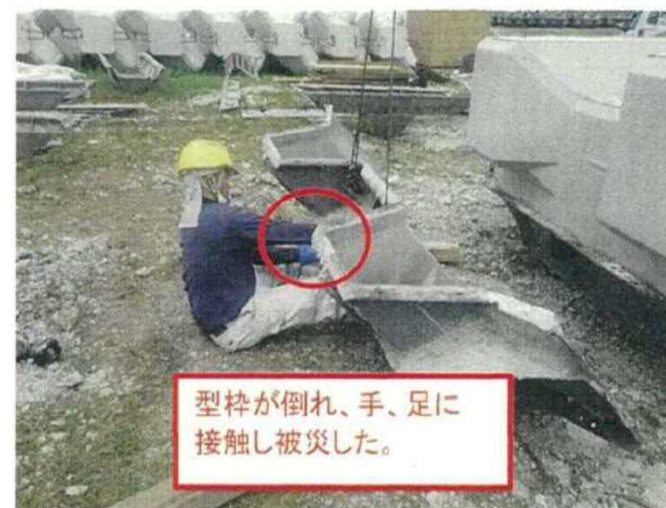
- ①日 時: 令和3年9月14日(火) 8:45頃
- ②工事内容: 河川工事
- ③事故内容: ブロック製作の型枠脱型時に作業員が最後の連結ボルトを緩めたところ、型枠が外れ作業員にあたり受傷
- ④被害状況: 右腓骨骨折等(休業0日)

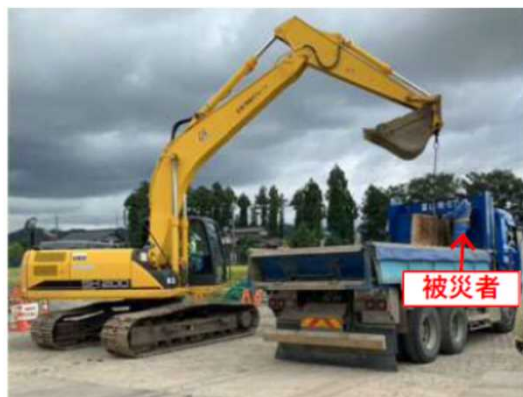
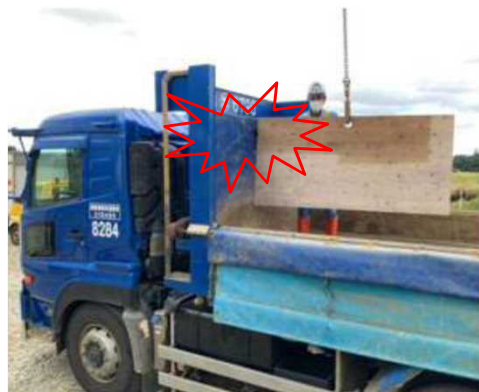
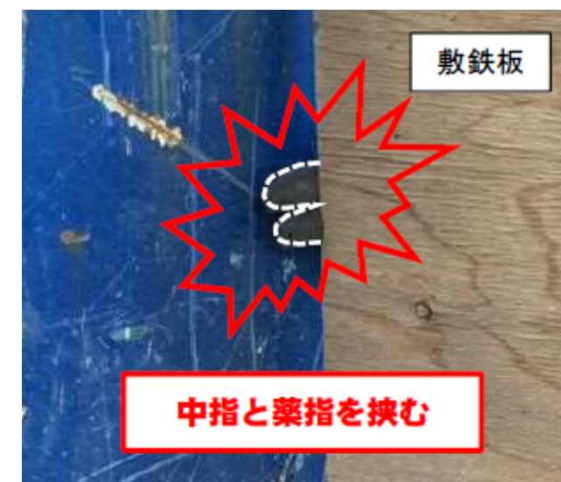
- ①日 時: 令和3年9月14日(火) 14:15頃
- ②工事内容: 道路改良工事
- ③事故内容: 敷鉄板を撤去しバックホウでダンプトラックへの積込み作業中、バックホウを旋回した際に敷鉄板が車体と接触しそうになったため、作業員が敷鉄板を止めようと咄嗟に手を出したため指を挟み受傷。
- ④被害状況: 右中指環指圧挫創(休業1日)

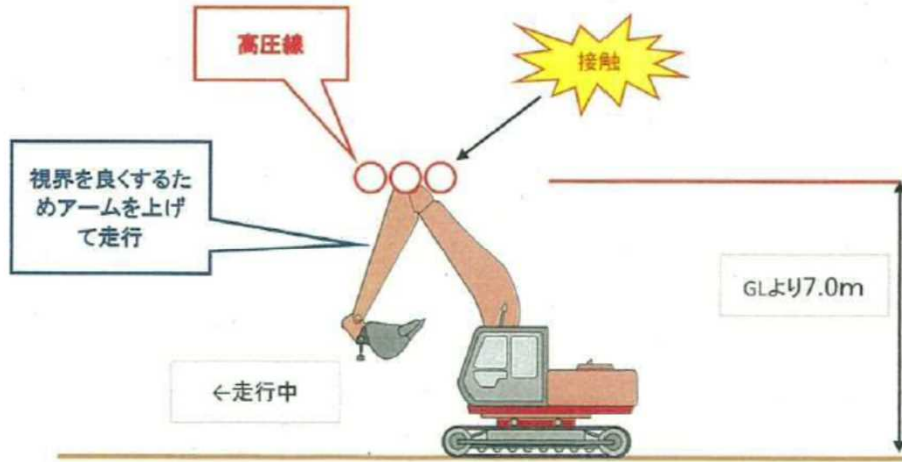
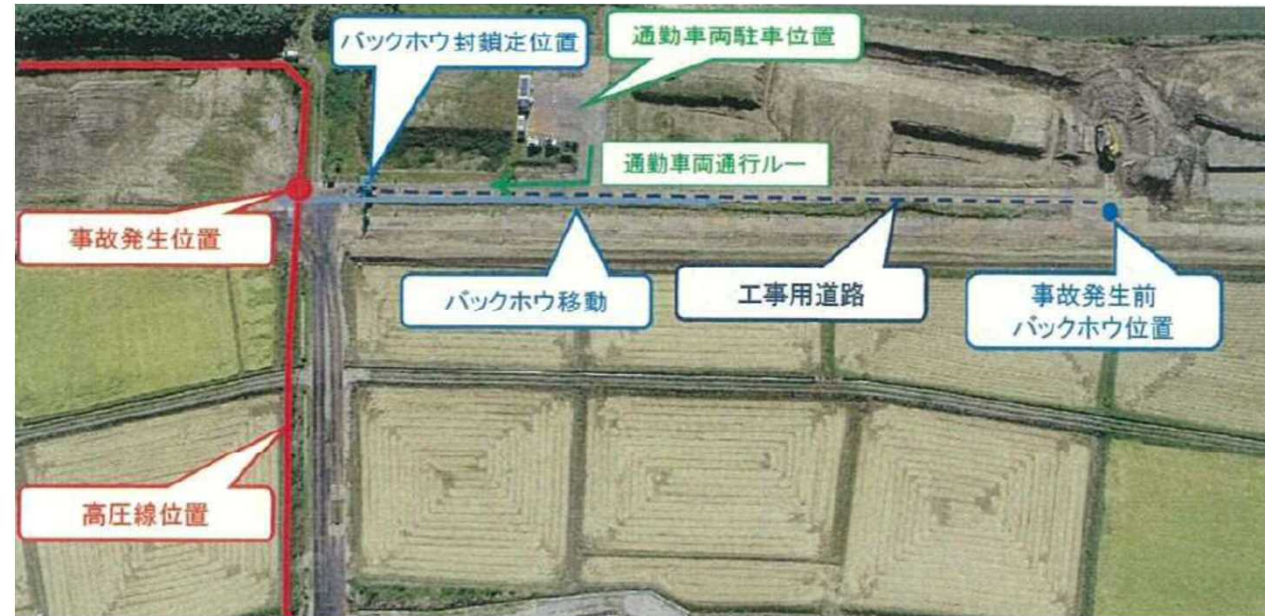
- ①日 時: 令和3年9月27日(月) 頃
- ②工事内容: 河道掘削工事
- ③事故内容: 作業終了時に現場出入口部を封鎖するためバックホウを移動したところ、高圧線に接触し切断。
- ④被害状況: 高圧線切断(停電範囲116戸、停電時間45分間)

現場出入口を封鎖するため移動

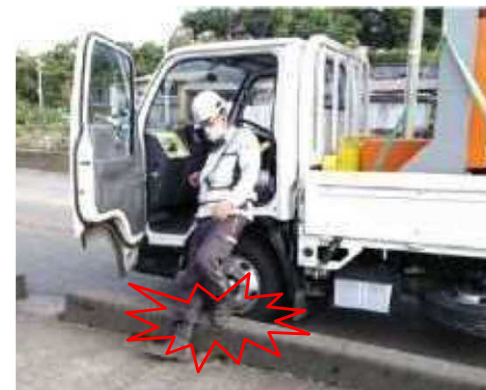
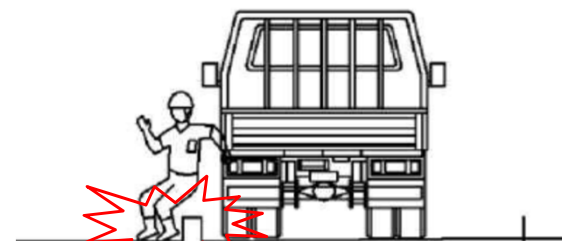
- ①日 時: 令和3年9月27日(月) 21:33頃
- ②工事内容: PC上部工事
- ③事故内容: 交通規制開始時、規制車助手席から降車するとき足元の縁石を踏み外し右足踵を強打した。
- ④被害状況: 右踵骨骨折(約3ヶ月安静加療)

【事故発生状況】
 ・交通規制開始時、規制車助手席から勢いよく降車し、足元の縁石を踏み外し右足踵を強打した。
