# 工事事故の発生状況について

令和3年8月末現在

北陸地方整備局

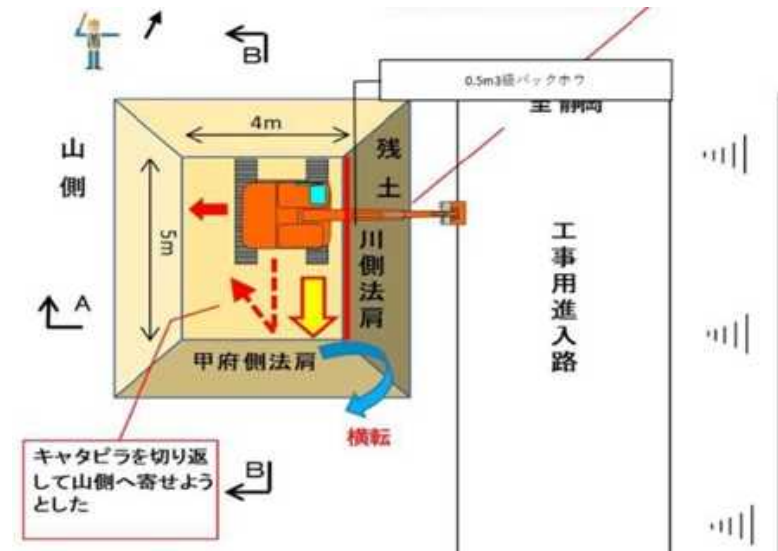
- ① 日 時：令和2年7月22日（水）
- ② 作業内容：道路土工作业【道路新築・改良工事】
- ③ 事故内容：残土盛土上のバックホウが法肩に寄っていたので移動したところ、切り返し時に法面から転落した。
- ④ 被害状況：物損事故（死傷事故に繋がる可能性の高いもの）

- 残土盛土上のバックホウが法肩に寄っていたので移動しようとした。
- キャタピラを切り返すために一旦バックホウを後進方法に動かしたところ、横転した。
- 誘導員は、バックホウオペレーターに持ち場を離れることを無線で伝えて離れていた。

- バケット上部本体を移動する方向に向けず、視認性が悪いままで移動してしまった。
- 重機専任の誘導員・監視員がその場を離れる場合のルールを詳細に決めていなかった。

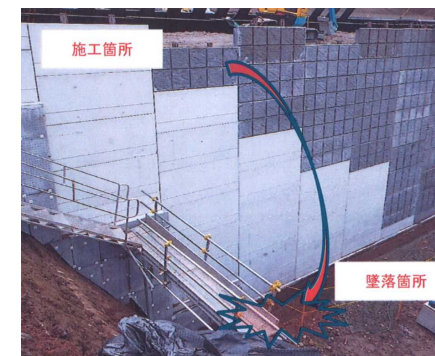
- ① 日 時：令和2年9月11日（金）
- ② 作業内容：敷均し作業（人力）【砂防ダム工事】
- ③ 事故内容：堰堤越流部（JSウォール構造）のソイルセメント敷均し作業中、外部保護材の止め金具につまずいて転倒し、約8m下の地面に転落した。
- ④ 被害状況：作業員 1名負傷（休業4日以上）

- ソイルセメントを堰堤に投入し、バックホウで敷均した後、人力で敷均し作業を実施していた。
- 人力での敷均しの際、作業員が外部保護材の止め金具につまずいて転倒し、外部保護材の開口部から約8m下の地面に転落した。

- 施工幅が狭く、重機と人力で交互に敷均し作業をする中で、開口部を背にした作業になってしまい、後方確認を怠った。
- 外部保護材の設置高が85cm以下であったが、手すり等の転落防止措置がなかった。

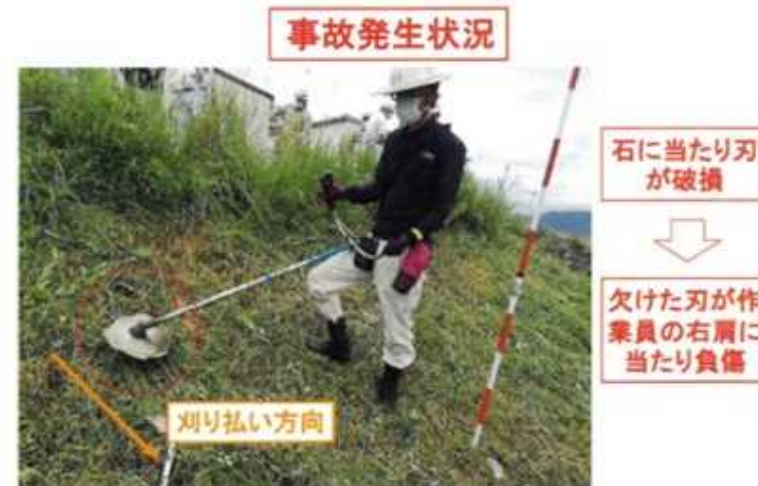
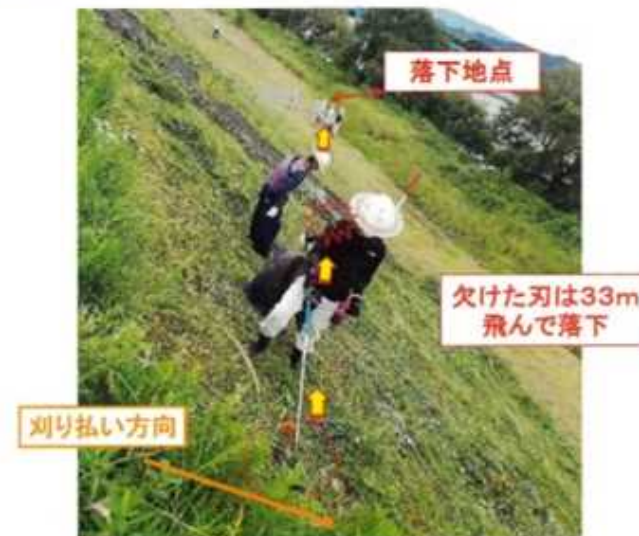
- ① 日 時：令和2年9月28日（月）
- ② 作業内容：肩掛式除草機による除草作業 【維持修繕工事（河川）】
- ③ 事故内容：肩掛式除草機による除草作業中に刈刃が石に当たり刈刃が分離し、飛んだ刈刃で作業員が被災した。
- ④ 被害状況：作業員 1名負傷（休業3日）

- 堤防除草工の施工箇所を肩掛式除草機による除草作業を5人で行っていた。被災者本人が堤防除草中に、肩掛式草刈機の刈刃が石に当たり刈刃が分離し、飛んだ刈刃の破片が被災者本人の右肩に当たり切傷した。
- 事故当時は、14時10分の刈刃交換後から1時間10分後の15時20分頃に発生した。

- 事故が発生した現場に石等が点在していることの認識はあったが、通常の作業で大丈夫と思い込みによる油断、軽視のため
- 被災者が安全（手順書の本作業）に対して理解しているかの確認が不十分

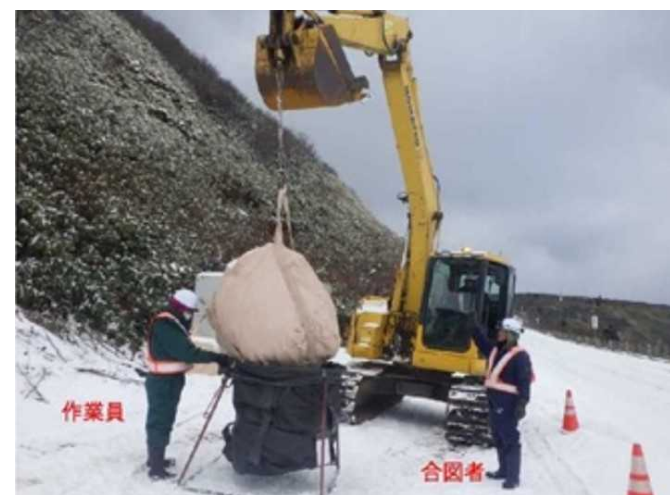
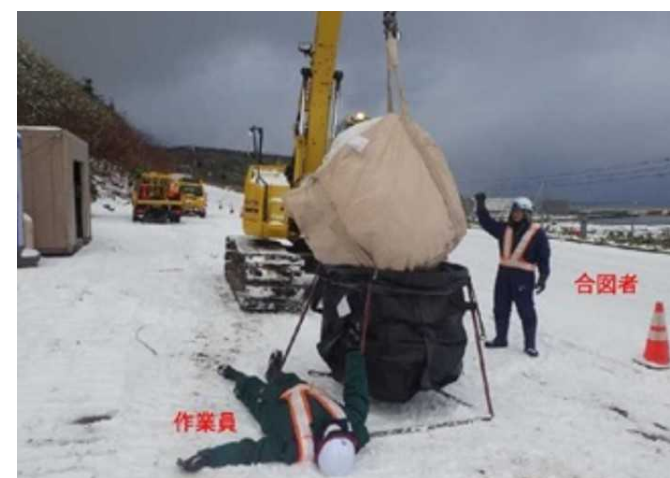
- ① 日 時：令和2年11月16日（月）
- ② 作業内容：大型土のう詰替え作業 【道路維持工事】
- ③ 事故内容：大型土のう詰替え作業中に、大型土のうが落下して右手首を損傷。さらに漏れ出した詰材が作業員にかかり、転倒して被災した。
- ④ 被害状況：作業員 1名負傷（休業4日以上）

- 鋼製枠に黒色の空袋をセットし、白袋土のうを吊り上げ、その下部側面にノコギリで穴を開け詰材を落下させて詰め替え作業をしていた。
- 白袋の底部に別の穴を開けた時に吊り紐の1本が破断し、作業員の方向に倒れかかり、白袋と鋼製枠の間に右手首が挟まり、さらに漏れ出した詰材が作業員にかかり転倒した。

- 作業手順に係る資料は作成され、安全指示、教育も実施されており、特に「吊り荷の下に手を入れない」を注意事項としていたにもかかわらず、作業員の大丈夫という思い込みによる油断、軽視のため

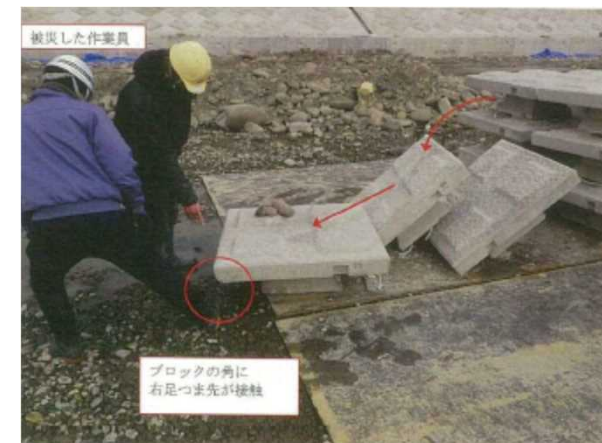
- ①日時: 令和3年1月28日(木) 13:15頃
- ②工事内容: 護岸工
- ③事故内容: 大型ブロックを移動するため、クレーン仕様のバックホウで吊り上げた際、荷崩れを起こし、ブロックが接触。
- ④被害状況: 右第4, 5趾基節骨開放骨折、右第4, 5趾挫創 (休業3日)

・法覆工大型コンクリートブロックを移動するため、被災者が玉掛を行いクレーン仕様BHで吊り上げた際、荷崩れし、右足に被災した。

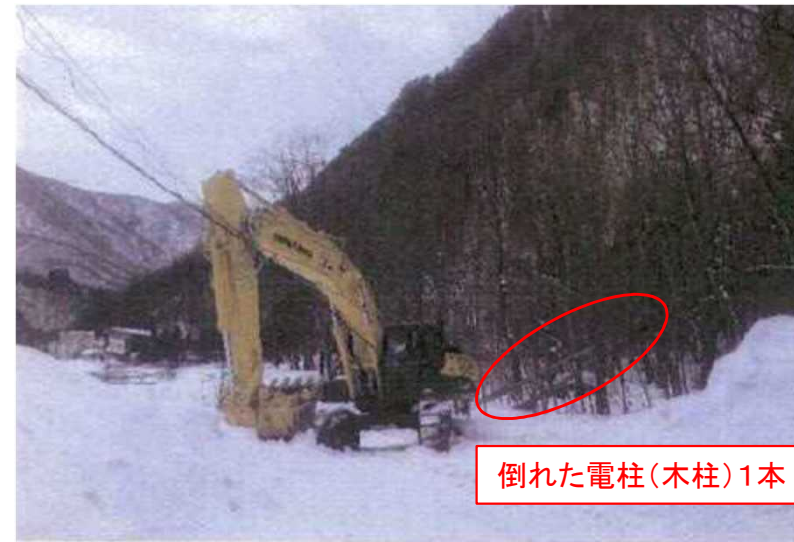
- ①日時: 令和3年2月1日(月) 14:00頃
- ②工事内容: 護岸工事
- ③事故内容: バックホウ移動中、架空線(電力、CCTV、ケーブルテレビ)に接触し電柱を倒す。
- ④被害状況: 断線が無く周辺の影響なし、電柱(木柱1本)。

・バックホウ(1.4m3級)が自走で移動中、架空線(電力、国土交通省CCTV、ケーブルテレビ)に引っ掛け、電柱(木柱)を倒した。

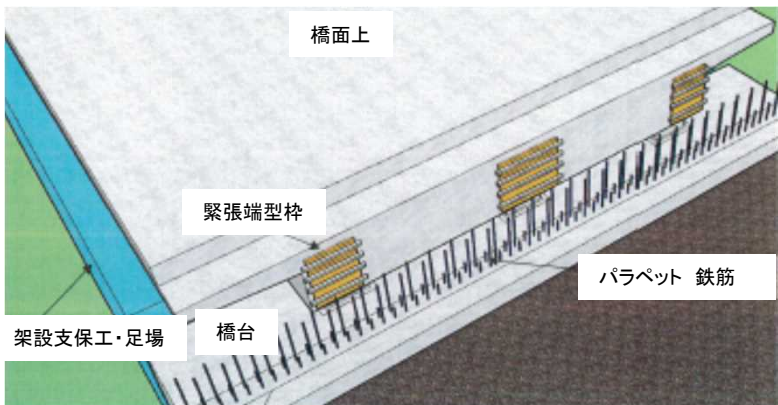
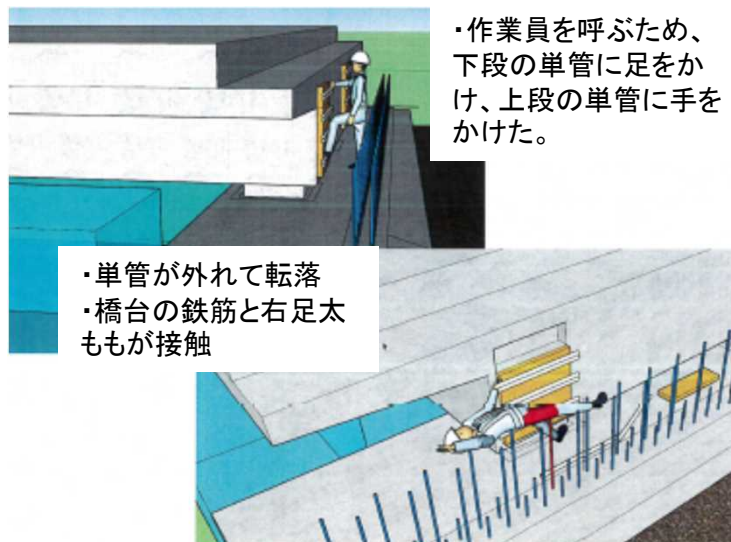
事故状況

- ①日時: 令和3年2月11日(木) 16:51頃
- ②工事内容: 橋梁上部工事
- ③事故内容: 型枠の下段単管に足をかけ、上段の単管に手をかけたところ、型枠が外れ転落。
- ④被害状況: 右大腿挫滅創 (休業6日)

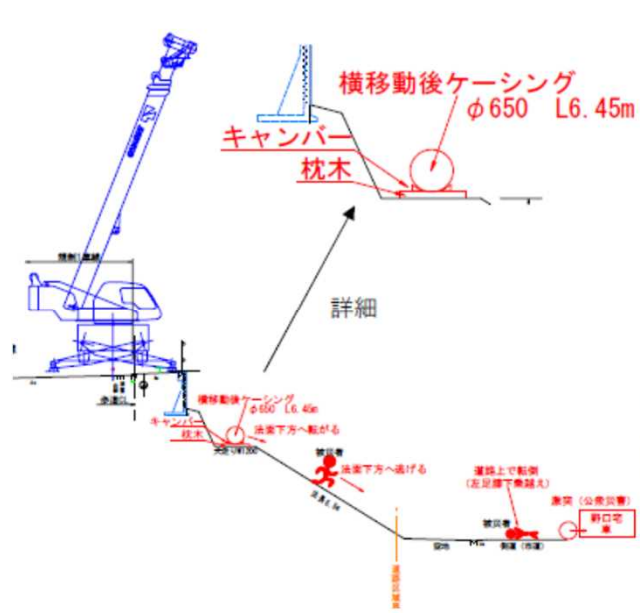
- ①日時: 令和3年2月16日(火) 10:55頃
- ②工事内容: 歩道設置工事
- ③事故内容: ケーシングパイプを置いていた法面犬走り部が下がり、法面を転がり、法面下の市道上で転倒し、足を挟まれた。また、付近に停まっていた車輛にも接触した。
- ④被害状況: 左腿骨近位橋開放粉碎骨折 他 (休業3ヶ月以上)

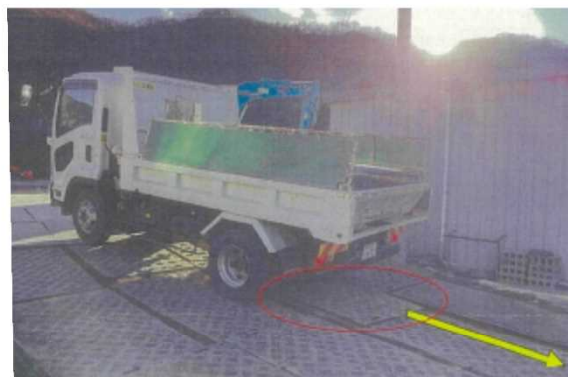
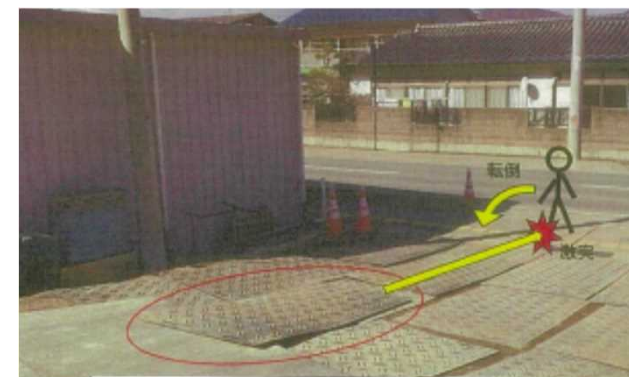
- ①日時: 令和3年2月23日(火) 11:40頃
- ②工事内容: 護岸工事
- ③事故内容: 敷板(プラスチック)を土砂運搬ダンプが跳ね飛ばし誘導員に接触し被災
- ④被害状況: 橈骨遠位端骨折 (13日休業)

**【事故発生状況】**  
・現場搬入路に敷いたプラスチック敷板がダンプ走行時に工法に弾かれ、誘導警備員に辺り被災。

**【事故発生原因】**  
・現場進入路に重ねて敷いたプラ敷板が滑りやすいにも関わらず、是正を行っていなかった。  
・誘導警備員の立ち位置が車両の真後ろであり、誘導警備員の配置が一部不適切であった。

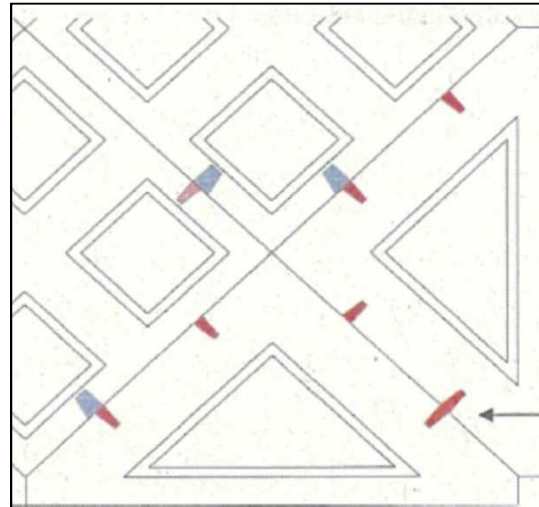
- ①日時: 令和3年2月25日(木) 11:25頃
- ②工事内容: 護岸工事
- ③事故内容: 固定用ガイドピンを高速カッターにより削り取っていたところカッターに指が触れ受傷。
- ④被害状況: 右指示外傷性皮膚欠損創 (休業0日)

穴が狭くガイドピン挿入が困難

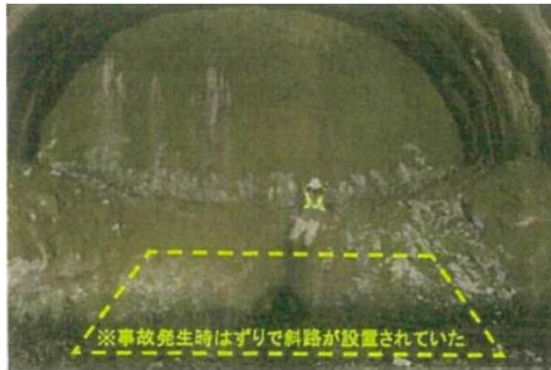
事故状況(全体)

- ①日時: 令和3年3月15日(月) 17:00頃
- ②工事内容: トンネル工事
- ③事故内容: 吹付コンクリート作業中に上半ベンチから斜路を降りようとしたところ、足元の岩塊が滑り転倒し、咄嗟に手をついたところは左小指をついてしまい負傷。
- ④被害状況: 左小指関節脱臼 (休業0日)

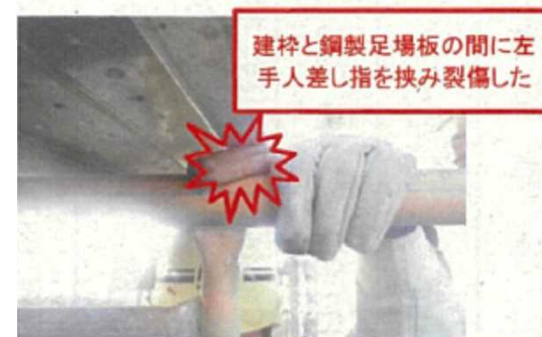
事故再現写真

- ① 足場解体作業を2人で実施していたが、作業員Bが別の作業のためその場を一時的に離れた。
- ② 1人で解体作業を進めた。
- ③ 足場板をスライドさせた。
- ④ 足場板のバランスを崩し、指を挟んだ。

・橋脚の足場解体時に枠組足場の縦枠の繋ぎ部と鋼製足場板の爪部分に指を挟み左手人差し指を裂傷した。

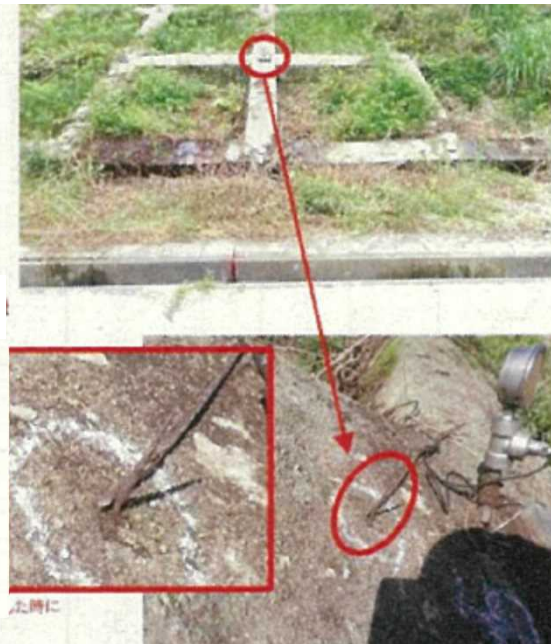
- ①日時: 令和3年4月27日(火) 10:10頃
- ②工事内容: 点検業務
- ③事故内容: 道路土工構造物点検のため法枠上の除草を中、法枠から突出した長さ5cm程度の釘を踏み、足裏を負傷した。
- ④被害状況: 右足底挫創(休業0日)

法枠から突出した釘(長さ50mm)

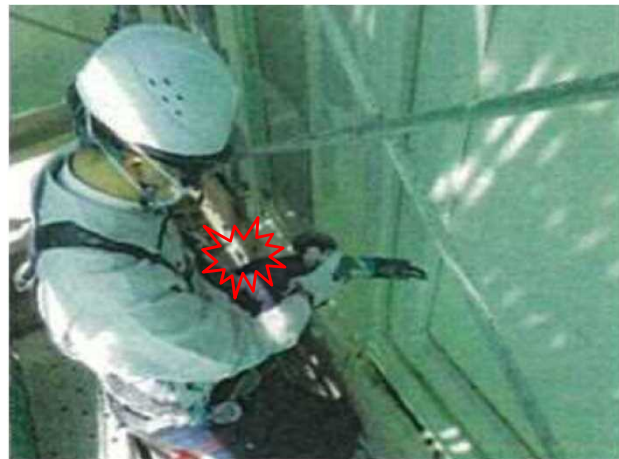
グラインダーの集塵カバーを外して作業。

写真のように中腰で作業していて、配管カバーの入り隅辺りにグラインダーが接触した反動で跳ね返り、衝撃でグラインダーが手から放れ、グラインダーの刃が作業員の左膝にあたり負傷

・既設塗装の剥離作業中にグラインダーがはねて左脚膝上部にグラインダーの刃があたり、負傷  
・作業手順書においてグラインダーカバーを取り付けることになっていたにも関わらず、作業員の判断でカバーを外したが原因

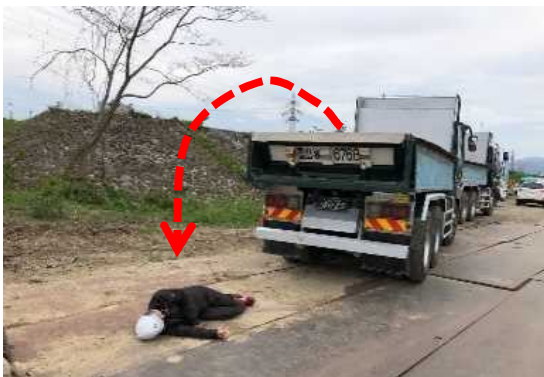
事故状況

- ①日時: 令和3年5月10日(木) 7:55頃
- ②工事内容: 護岸工事
- ③事故内容: ダンプ荷台の過積載防止シールの貼り具合を確認するため荷台に上がり後ずさりをして転落。
- ④被害状況: 胸骨骨折、両側多発肋骨骨折、第12胸椎椎体骨折、右第1中足骨骨折 (休業3か月以上)

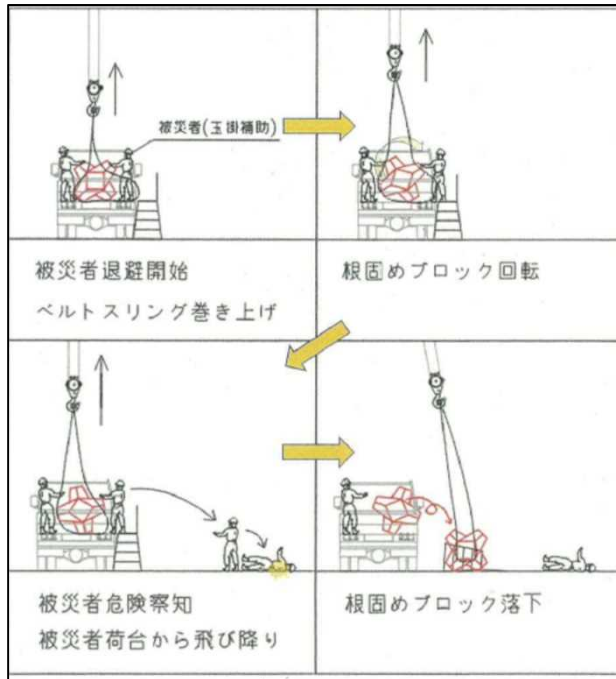
事故状況

- ①日時: 令和3年6月13日(日) 16:13頃
- ②工事内容: 護岸工事
- ③事故内容: ブロックを運搬車より吊り上げ時に荷ぶれし、危険を感じ荷台より飛び降り、負傷。
- ④被害状況: 右鎖骨挫傷、右肩挫傷(休業0日)
