## Ⅲ 工事事故の発生状況

## 2. 北陸地整管内の事故発生状況

### 3. 全国の事件事例

# 北陸地整管内の事故発生事例

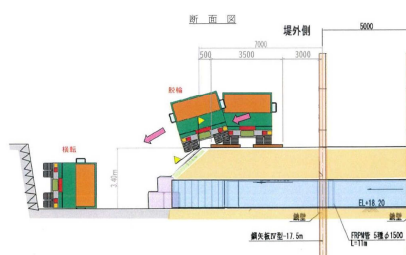
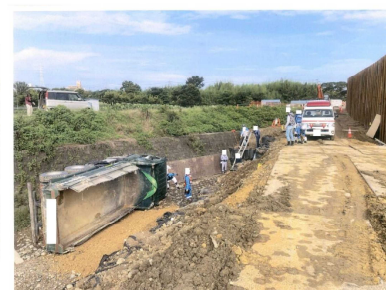
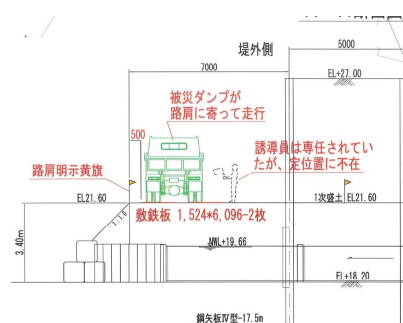
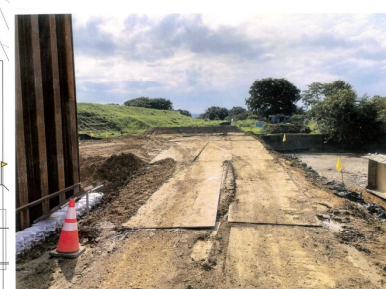
- 早朝のダンプ入場で車両の後進に対して誘導員の配置が適正でなかった。
- 路肩明示が低く運転手から見えにくかった。路肩に堅固な柵類が無かった。
- 車両の後進走行距離が長かった。

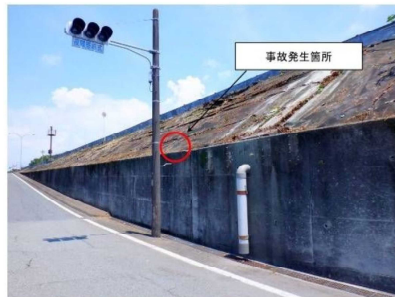
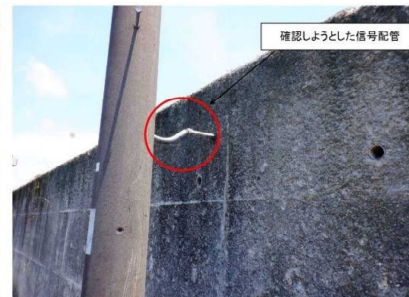
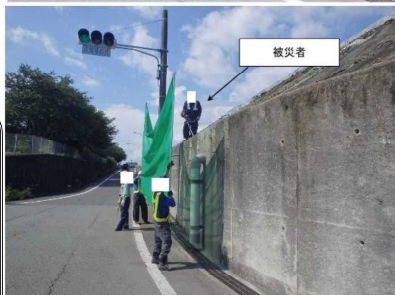
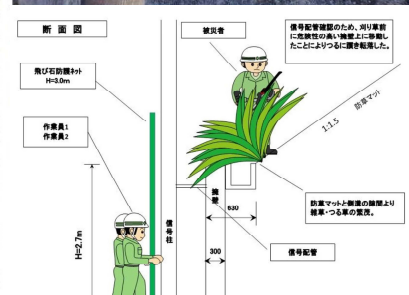
- 肩掛け式草刈り機を使用しての除草作業を実施しており、その最中に被災者が作業前方（信号配管）の状況確認をするため、エンジンを止めた草刈り機を担いで、擁壁上を移動していた。
- 移動中につる草に足をとられ約2.7mの擁壁から転落し負傷した。

- 転落の危険性がより高い擁壁の上に立ち入ったこと。
- 被災者が草刈り前のつる草がある法面を草刈り機で両手が塞がった状態のまま移動したこと。

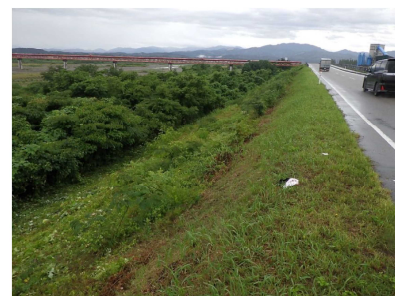
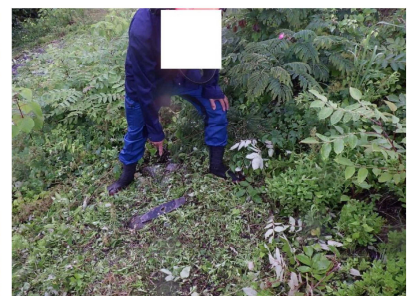
- 肩掛け式草刈り機にて1:2.0勾配の緩い法面（空石張、練石張）を除草作業していた。
- 作業時に刈払い機の刃の押さえボルト先頭が石に接触しボルト先頭が折損して刈刃が外れ、外れた原因で右足に接触し怪我をした。

- 被災者は事故当日から当該作業に従事していた。
- 生い茂った草の下に隠れた石張がある場所での作業であり、不慣れな被災者は、刈刃を複数回石に接触させていた。

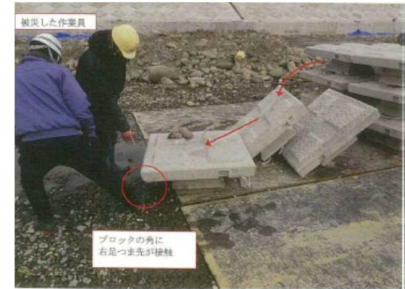
- ①日時: 令和3年1月28日(木) 13:15頃
- ②工事内容: 護岸工
- ③事故内容: 大型ブロックを移動するため、クレーン仕様のバックホウで吊り上げた際、荷崩れを起こし、ブロックが接触
- ④被害状況: 右第4, 5趾基節骨開放骨折、右第4, 5趾挫創 (休業3日)

- ・法覆工大型コンクリートブロックを移動するため、被災者が玉掛を行いクレーン仕様BHで吊り上げた際、荷崩れし、右足を被災

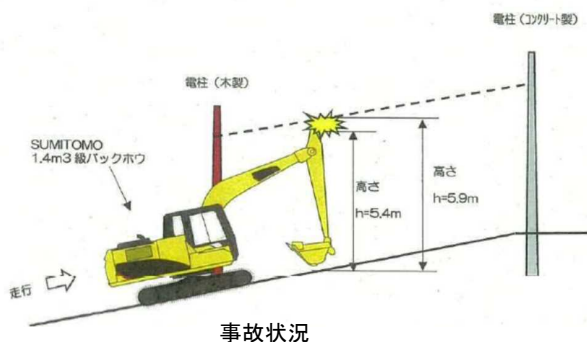
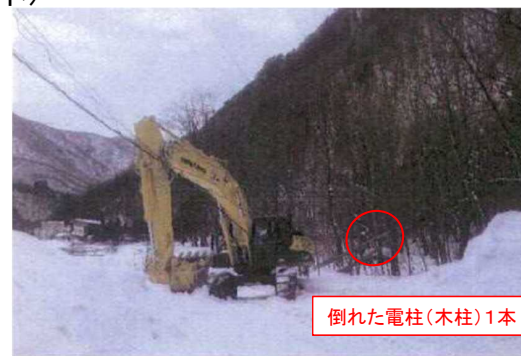
- ①日時: 令和3年2月1日(月) 14:00頃
- ②工事内容: 護岸工事
- ③事故内容: バックホウ移動中、架空線(電力、CCTV、ケーブルテレビ)に接触し電柱を倒す
- ④被害状況: 断線が無く周辺の影響なし、電柱(木柱1本)

- ・バックホウ(1.4m3級)が自走で移動中、架空線(電力、国土交通省CCTV、ケーブルテレビ)に引っ掛け、電柱(木柱)を倒した

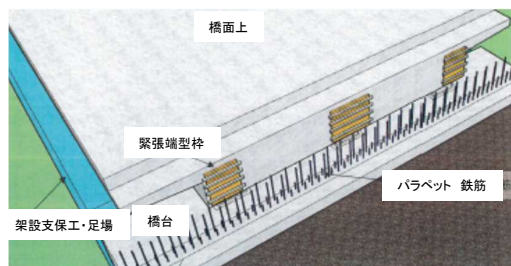
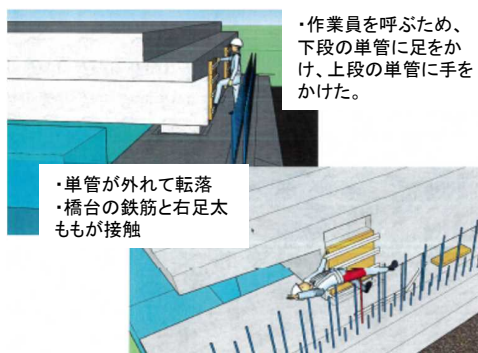
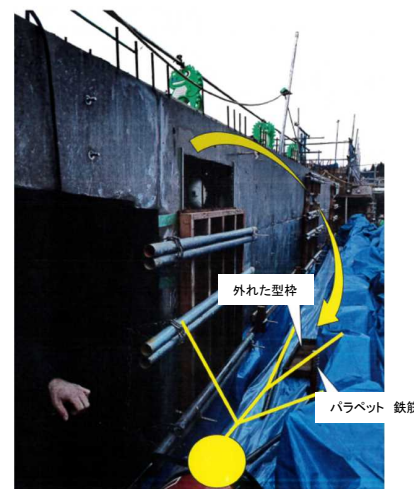
事故状況

- ・橋台で、橋面上の作業員を呼ぶため、型枠の下段に足をかけて上段の単管に足をかけたところ、上段の単管が仮止めであったため、型枠が外れ橋台鉄筋上に転落し負傷

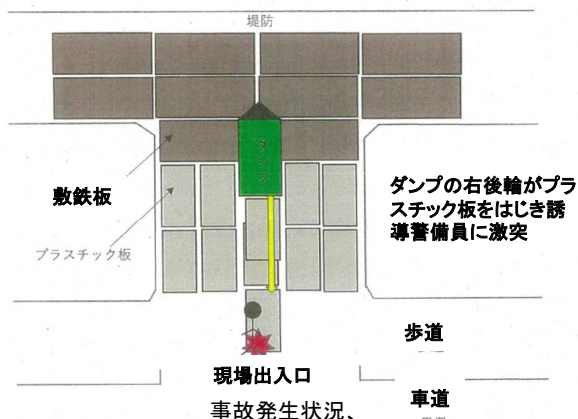
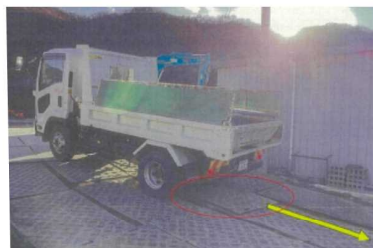
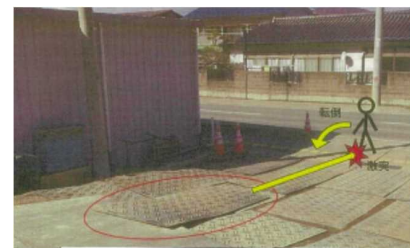
- ①日時: 令和3年2月23日(火) 11:40頃
- ②工事内容: 護岸工事
- ③事故内容: 敷板(プラシキ)を土砂運搬ダンブが跳ね飛ばし誘導員に接触し被災
- ④被害状況: 橈骨遠位端骨折 (13日休業)

- ・現場搬入路に敷いたプラスチック敷板がダンブ走行時に後輪に弾かれ、誘導警備員にあたり被災

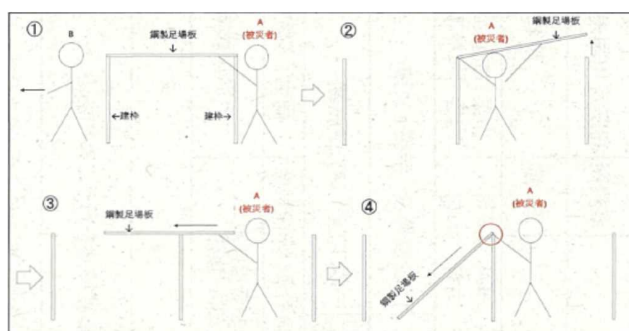
事故発生状況

- ① 足場解体作業を2人で実施していたが、作業員Bが別の作業のためその場を一時的に離れた
- ② 1人で解体作業を進めた
- ③ 足場板をスライドさせた
- ④ 足場板のバランスを崩し、指を挟んだ

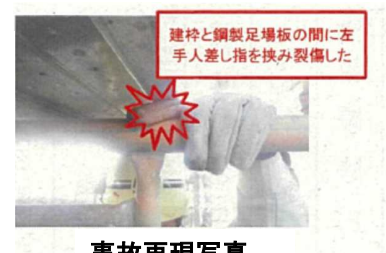
事故再現写真

- ・橋脚の足場解体時に枠組足場の縦枠の繋ぎ部と鋼製足場板の爪部分に指を挟み左手人差し指を裂傷した

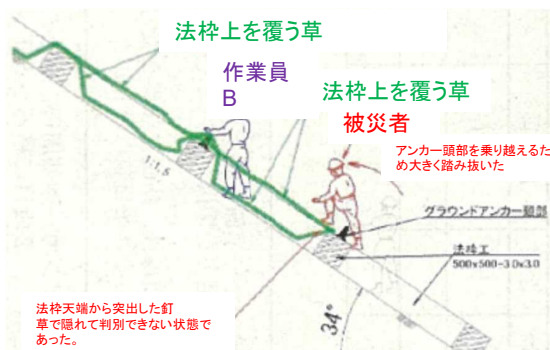
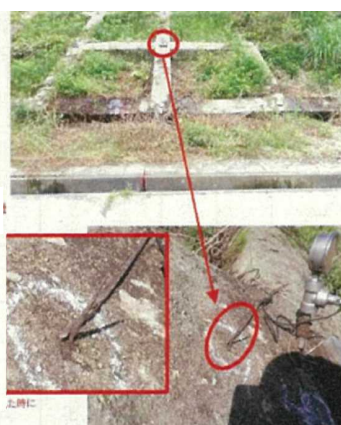
法枠から突出した釘(長さ50mm)

- ・既往の防災点検結果において法枠から釘が突出している記録はなく、法枠上に釘が突出していることは予見できなかった
- ・法枠工全体が植生で覆われており、釘も草に隠れていたことから事前に視認できなかった
- ・アンカー頭部を乗り越えるため、植生で覆われた不明瞭な足場の上に大きく踏み込んでしまった

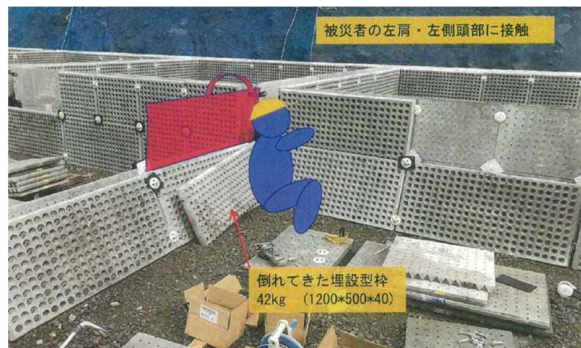
被災状況

- ①日時: 令和3年4月29日(木) 8:26頃
- ②工事内容: 護岸工事
- ③事故内容: 2段積み残存型桝の固定作業において、被災者は上段を固定したと思い込み下段作業を実施
- ④被害状況: 左肩関節打撲、左上腕打撲傷(休業0日)

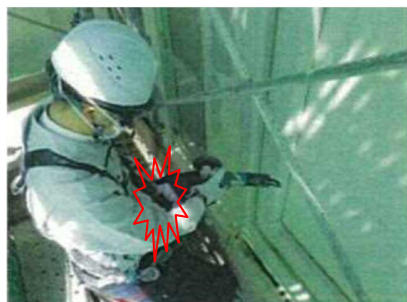
写真のように中腰で作業していて、配管カバーの入り隅辺りにグラインダーが接触した反動で跳ね返り、衝撃でグラインダーが手から放れ、グラインダーの刃が作業員の左膝にあたり負傷

- ・既設塗装の剥離作業中にグラインダーがはねて左脚膝上部にグラインダーの刃があたり、負傷
- ・作業手順書においてグラインダーカバーを取り付けることになっていたにもかかわらず、作業員の判断でカバーを外したのが原因

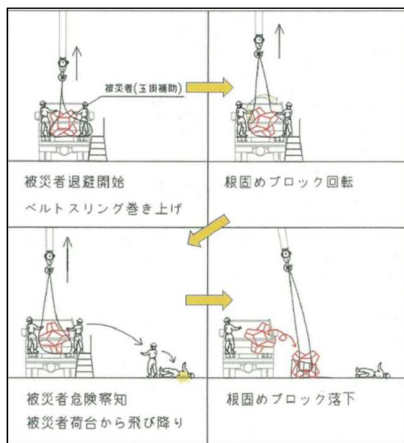
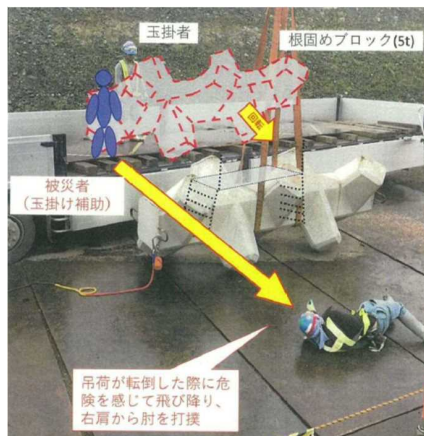
事故状況

水制エブロック(5t)設置作業に従事していた。ブロックを運搬車より吊り上げる地切り時にブロックが振れ、危険を感じトラック荷台より飛び降り、右肩から肘を打撲

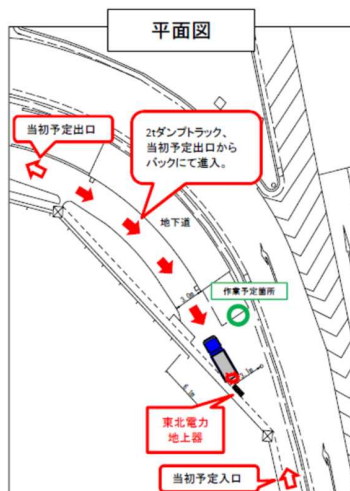
事故状況

舗装用タイル復旧作業の残作業として、60cm×15cmの範囲を常温合材で埋める作業を行う予定であった  
2tダンプトラックが作業箇所に向かうためバックにて歩道内に進入したところ、電力地上器に衝突

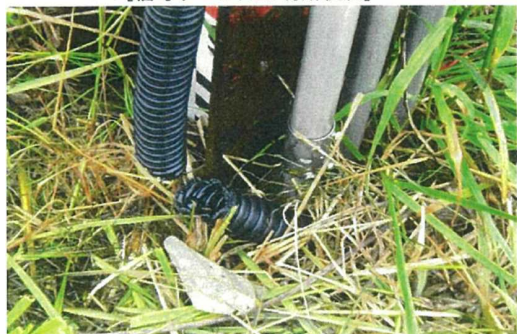
[信号ケーブルの切断状況]

- ・流量観測を実施するにあたり、観測所の周囲に雑草が繁茂していたため、流量観測時に水際まで近づけるように草刈り機にて草刈り作業を実施
- ・作業員が誤って観測所の信号ケーブルを保護管ごと誤って切断

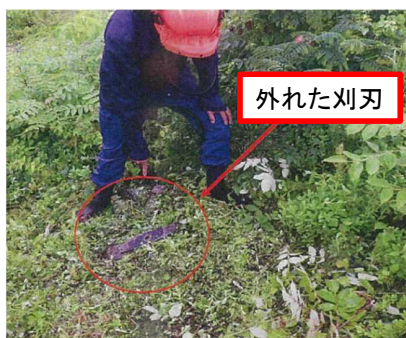
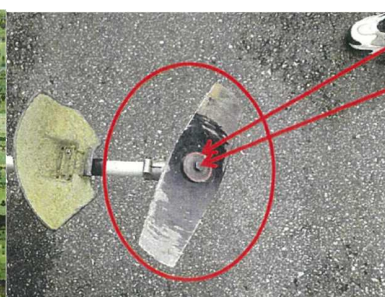
- ・二枚刃でのボルト部保護なし
- ・ボルト頭部の折損により刃が外れ事故となった。

- ・刈り払い機の押さえのボルトが石に接触し、ボルトの先が破損し刈刃が外れた
- ・二枚刃の利用と、刈刃固定ボルトがむき出しになっているなど、作業工具、作業機械等の適切な使用状況等が一部不適切

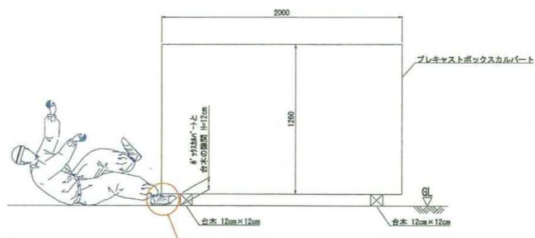
プレキャストボックスカルバートと台木の隙間(H=100mm)に右足を挟まれた状態で転倒

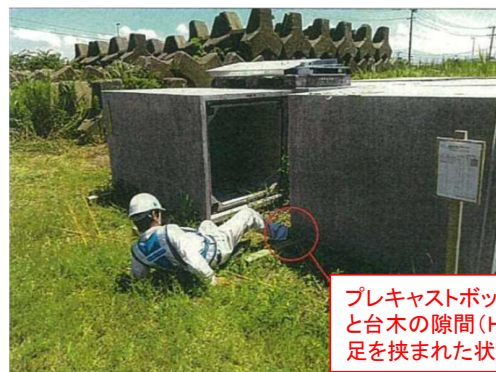
プレキャストボックスカルバートと台木の隙間(H=100mm)に右足を挟まれた状態で転倒

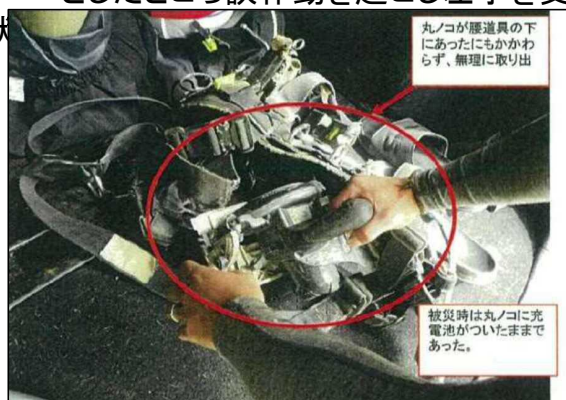
・現場事務所前で通勤車両のトランクの荷物整理をしていた際に、電動丸ノコを取り出そうとしたところ誤作動し、左手を受傷

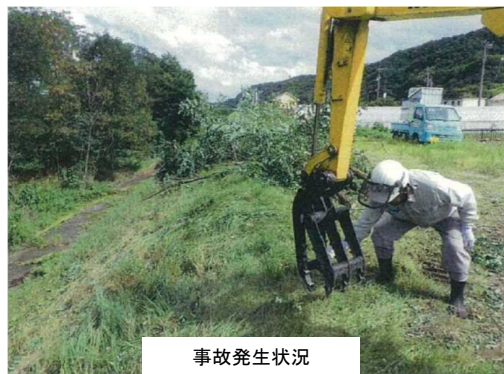
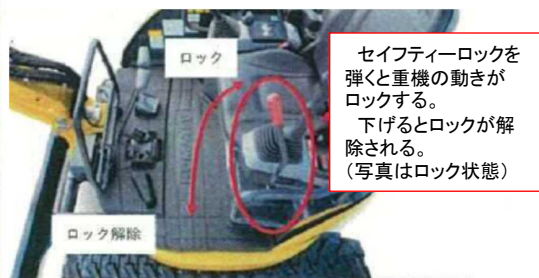
・法面の支障木の撤去中、バックホウ0.1m3掴み付にて作業中掴みに挟まった木を作業員が撤去しようとした際、オペレーターが間違っ

てレバーに触れてしまい掴みが動いてしまい、手の甲を挟んでしまった

- ・バックホウ掴み機の中に手を入れての作業にも係わらず、バックホウのセーフティロックをかけず、エンジンもかけたままだった
- ・バックホウのオペレーターが、作業状況を覗き込んだ際に、操作レバーに触れて、掴み機が動いてしまい、被災者の手の甲を挟んだ
- ・危険予知活動、作業手順書に、掴み機による挟まれ注意の記載が無く作業員への注意喚起がなかった

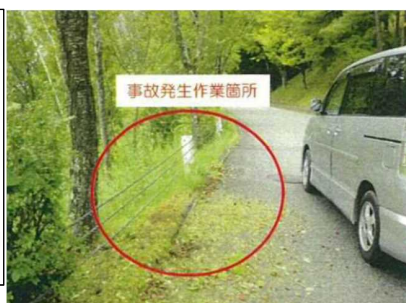
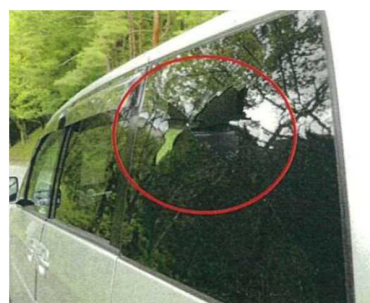
事故発生状況

- ・路肩部を肩掛式草刈機により除草中、飛石が発生し、走行中の自動車のガラスにあたり破損

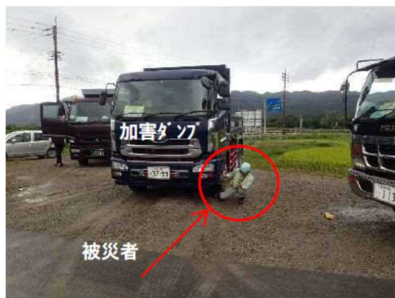
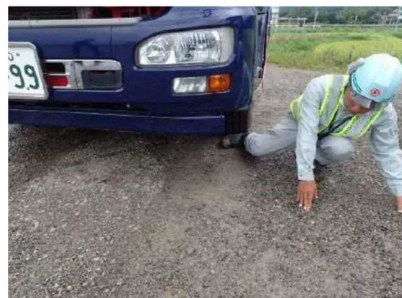
事故発生状況

- ①日 時:令和3年8月28日(土) 11:20頃  
②工事内容:道路改良工事  
③事故内容:ダンプトラックが周囲に人がいることに気づかず右足首を轢き受傷  
④被害状況:右足骨折他(休業2カ月以上)

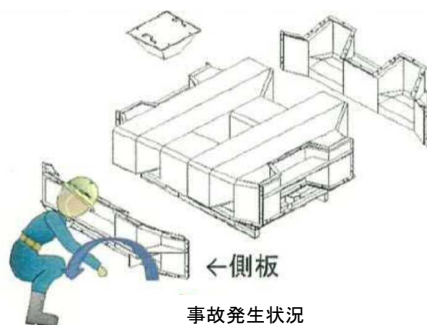
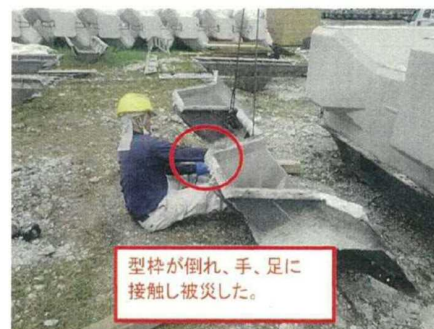
被災状況写真

- ①日 時:令和3年9月14日(火) 8:45頃  
②工事内容:河川工事  
③事故内容:ブロック製作の型枠脱型時に作業員が最後の連結ボルトを緩めたところ、型枠が外れ作業員にあたり受傷  
④被害状況:右腓骨骨折等(休業0日)

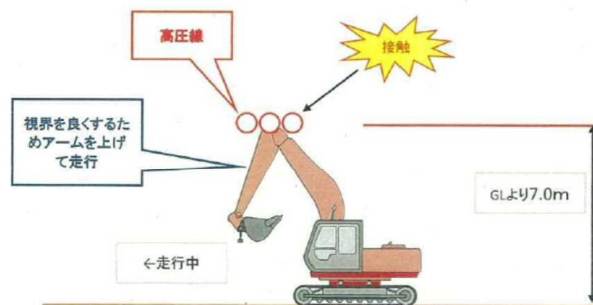
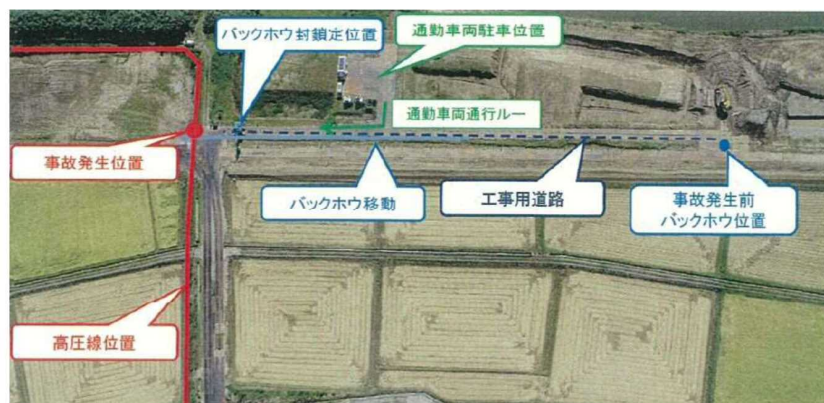
事故発生時の状況

- ①日 時: 令和3年9月27日(月) 頃
- ②工事内容: 河道掘削工事
- ③事故内容: 作業終了時に現場出入口部を封鎖するためバックホウを移動したところ、高圧線に接触し切断
- ④被害状況: 高圧線切断(停電範囲116戸、停電時間45分間)

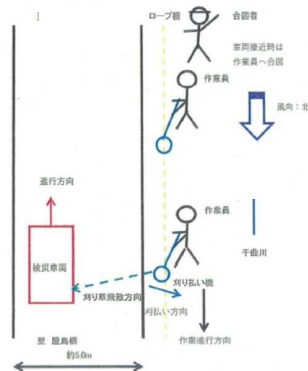
事故発生時の状況(平面図)

- ①日 時: 令和3年10月6日(水) 15:20頃  
 ②工事内容: 河川工事  
 ③事故内容: 堤防道路の路肩の除草をしていたところ、刈草が強風により飛散し、通行車両に接触  
 ④被害状況: 車両1台(へこみ傷)

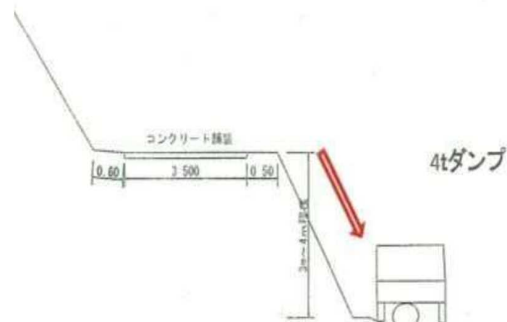
事故発生時の状況(横断面図)

- ①日 時: 令和3年10月14日(水) 10:15頃  
 ②工事内容: 護岸補修工事  
 ③事故内容: 工事用道路の補修のため4tダンプで運搬していたところ、路肩に寄りすぎて川へ転落  
 ④被害状況: 右耳垂切創、右肩打撲など(休業0日)

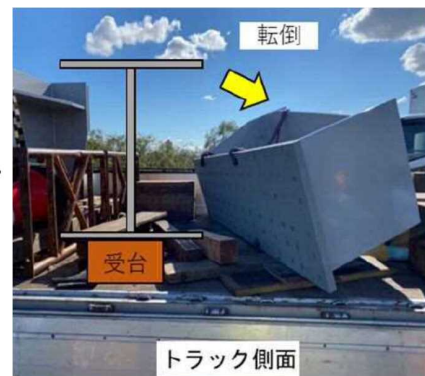
事故状況写真

- ①日 時: 令和3年10月18日(月) 11:47頃  
 ②工事内容: 橋梁耐震補強工事  
 ③事故内容: 水平力分担構造工のブラケット(重さ1.2t)をラフタークレーンでトラック荷台に積上げし、荷台受台が正しい位置に置かれていなかったことから、設置したブラケットが玉掛けを外した後に倒れて、被災者がその下敷きとなり受傷  
 ④被害状況: 胸椎破裂骨折、腰椎右横突起骨折、肋骨骨折(休業6カ月以上)

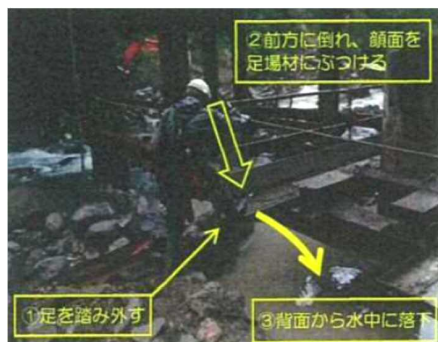
事故状況写真

場所打杭の削孔作業が完了し、河床に降りてハンマ引抜きに伴う圧力ホースのジョイントを切り離した後、パイプハンマにて最終打込の準備をするため、足場上に上がろうとして足を踏み外し、前方に倒れ顔面を足場にぶつけ、背面から水中に転落

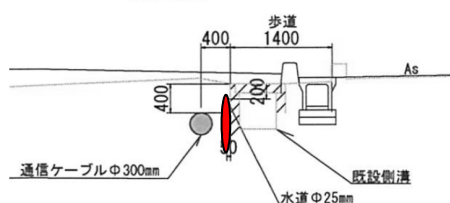
事故状況図(断面図)

・側溝布設のためバックホウで掘削中に地表より20cm程に埋設されていた水道引込管(ポリ管φ25mm)を損傷、引込先の施設1棟への水道供給を停止  
 ・施設は平日休業の為、断水による影響は無かった

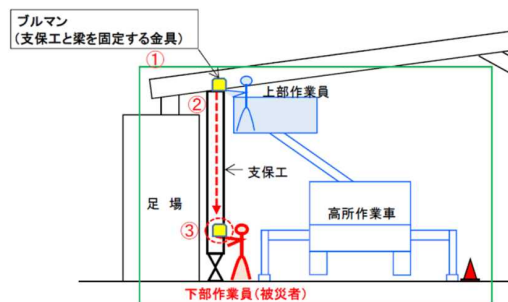
事故状況図

- ・洞門補修工の支保材設置作業を朝より繰り返し実施
- ・支保工設置時に上部作業員が、支保工と梁を固定するためのブルマンを仮置き箇所から取ろうとしたところ、掴むことが出来ず落下し、支保工を支えていた下部作業員の右手人差し指に接触

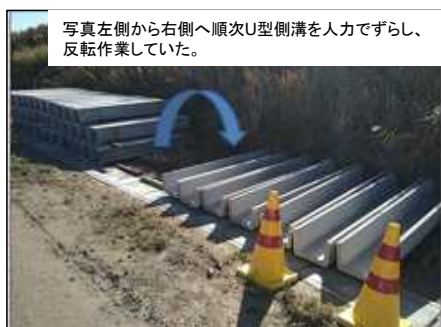
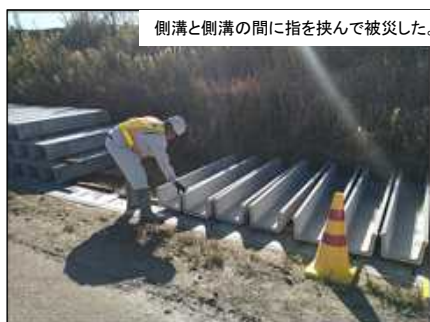
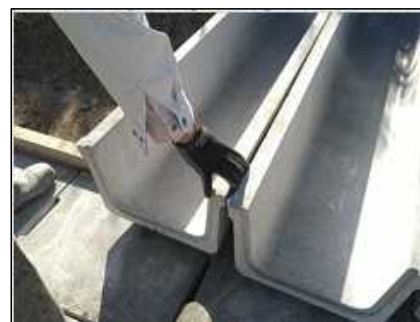
小段排水の作業のため、側溝の小運搬に関する仮置き状況を確認していたところ、材料同士が接触しており玉掛けしずらい上であると判断し、一人で側溝(BF300)を動かし、側溝に指を挟み受傷

- ・現場代理人に報告なく、作業手順書にない作業を行っており、施工過程が一部不適切

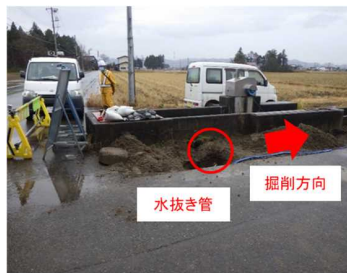
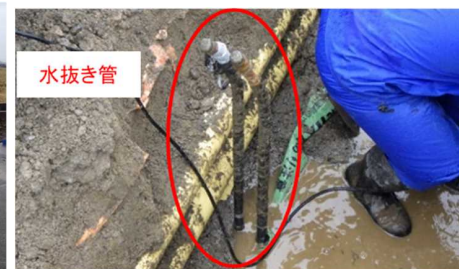
事故発生状況写真

側道防護柵の更新工事において、防護柵基礎の掘削作業中、舗装路盤に埋設されていたバルブBOXをバックホウのバケットで引っ掛け、水抜き管を損傷
