## IV 工事の安全管理と対策

# 3. 北陸地整管内の事故発生事例

(令和5年 発生事故 より)

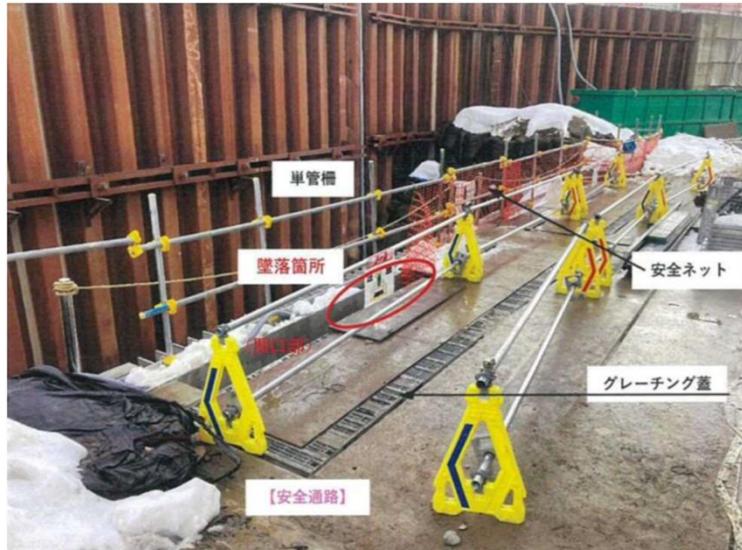
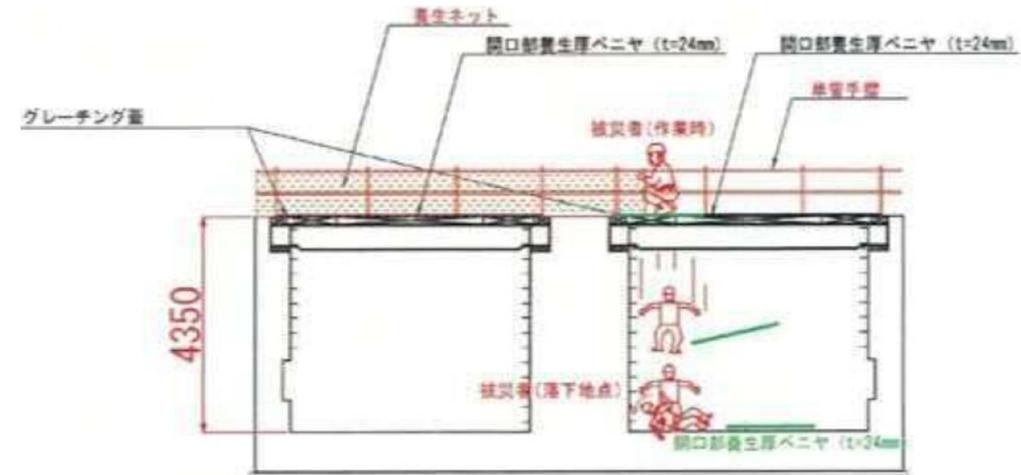
- ①日 時：令和5年1月17日（火） 13時40分頃
- ②工事内容：仮設工（墜落防止施設設置）
- ③事故内容：開口部に設置した養生板に乗った作業中に、養生板がずれて墜落
- ④被害状況：頭部打撲、右足小指脱臼、右足薬指骨折、右半身打撲

・樋門翼壁部上部の墜落防止の安全対策として、親綱のみの方法から単管手すりと安全ネットに取り替える作業を開口部に養生板を設置した上で行っていたところ、養生板がずれて、開口部から約4m墜落した。

- ・養生板を固定していた番線が外れていた
- ・作業場場所の危険予知、点検不足

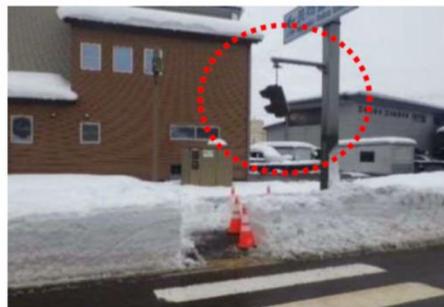
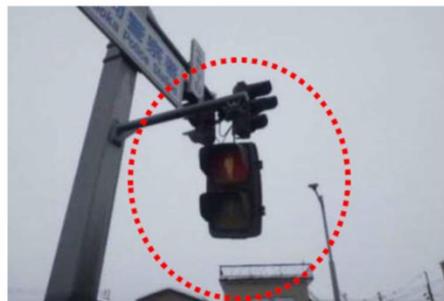
事故対象(歩行者用信号機)

- ①日 時：令和5年1月27日（金） 11時00分頃
- ②工事内容：除雪作業
- ③事故内容：小型除雪車のシュート部が歩行者用信号機に接触し破損
- ④被害状況：歩行者用信号機破損

・小型除雪車による拡幅除雪終了後、歩道除雪のため除雪しながら歩道に侵入した際、小形除雪車のシュート部が歩行者用信号機に接触し破損させた。

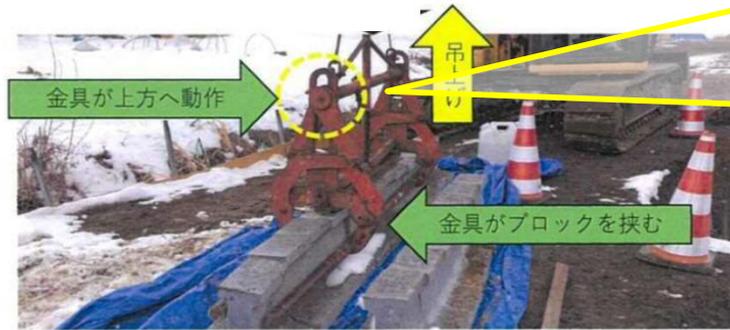
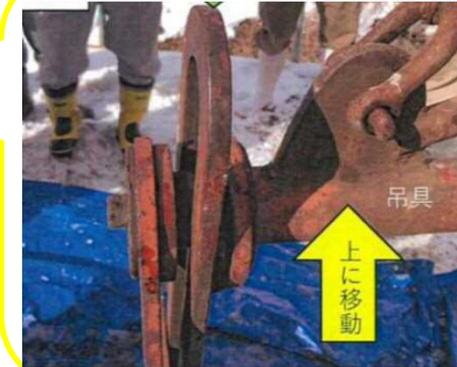
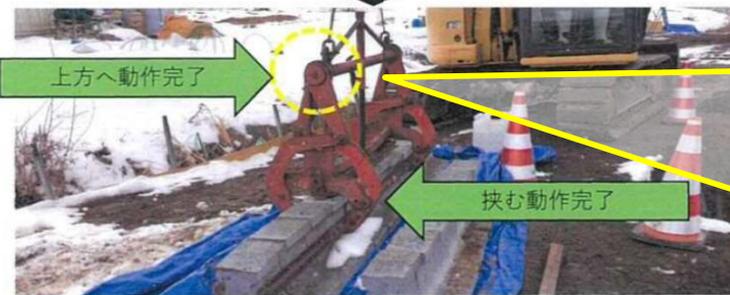
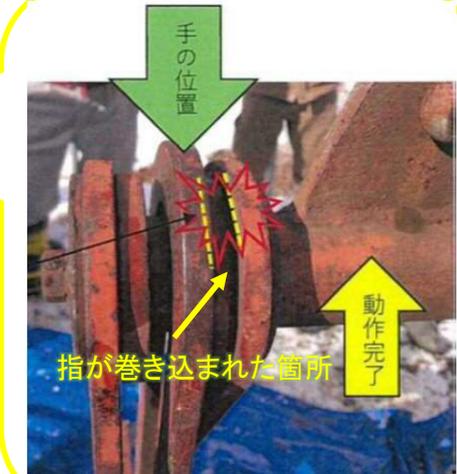
- ①日 時：令和5年1月27日（金） 9時30分頃
- ②工事内容：河川護岸工事
- ③事故内容：ブロックを専用吊具で移動させる際に右手薬指先端を挟んで負傷
- ④被害状況：右環指切断

- ・ブロック専用吊具でブロックを移動する際、吊具の可動部に手を置いていたため、吊り上げた際に指が巻き込まれて負傷した。

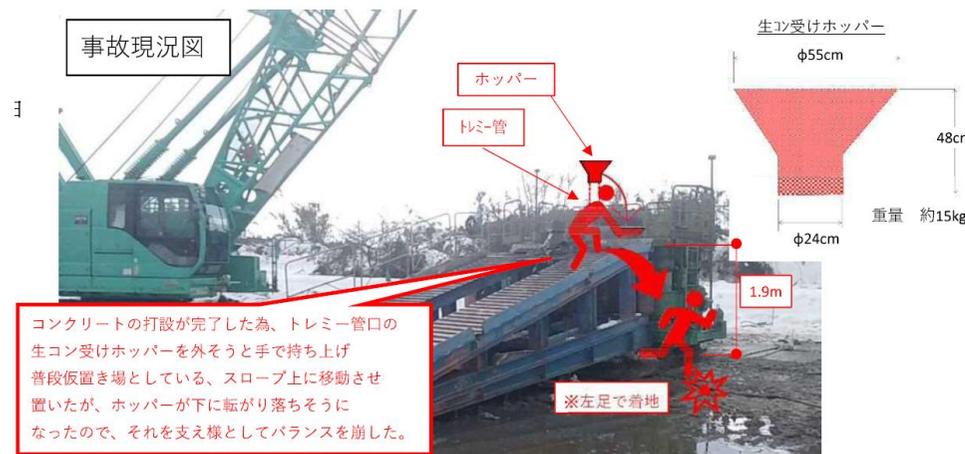
- ①日 時：令和5年1月30日（月） 14時10分頃
- ②工事内容：橋梁下部工事
- ③事故内容：生コン車打設用スロープ上部にホッパーを移動させ置いたところ、転がり落ちそうになったので、支えようとした瞬間にバランスを失い転落
- ④被害状況：左脛骨骨折（休業4日以上）

・場所打杭工において、生コン打設終了後、トレミー管を引抜く(撤収する)工程に移行する際に、トレミー管口に設置してあったの生コン受けホッパーを片付けようと手で持ち上げ、生コン車打設用スロープ上部に移動させ置いたところ、そのホッパーが転がり落ちそうになったので、支え様とした瞬間にバランスを失い、当スロープ上部(高さ1.9m)から飛び降りた。その際、左足から着地したことにより左足首付近を負傷(骨折)した。

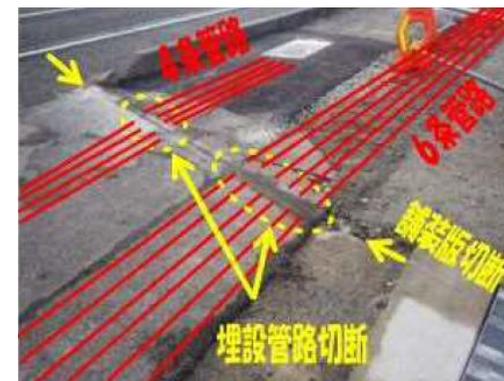
- ①日 時：令和5年2月24日（火） 14時45分頃
- ②工事内容：舗装工事
- ③事故内容：埋設物件の存在に対して認識が不足していた元請の新規入場職員が、監理技術者等に相談せず、予定外作業を下請けに指示しケーブルを切断
- ④被害状況：管路10本と入線していた光ケーブル5本（民間占有3本、国交省2本）

・構造物取壊しの為の舗装版切断を新規入場した現場職員の指示のもと、一次下請けがアスファルトカッターで路肩部の舗装を縦断方向に切断作業をしていたが、当日の予定外の箇所で歩道舗装を横断方向に切断した際に、地中に埋設されていた管路10本と入線されていた光ケーブル5本を切断した。

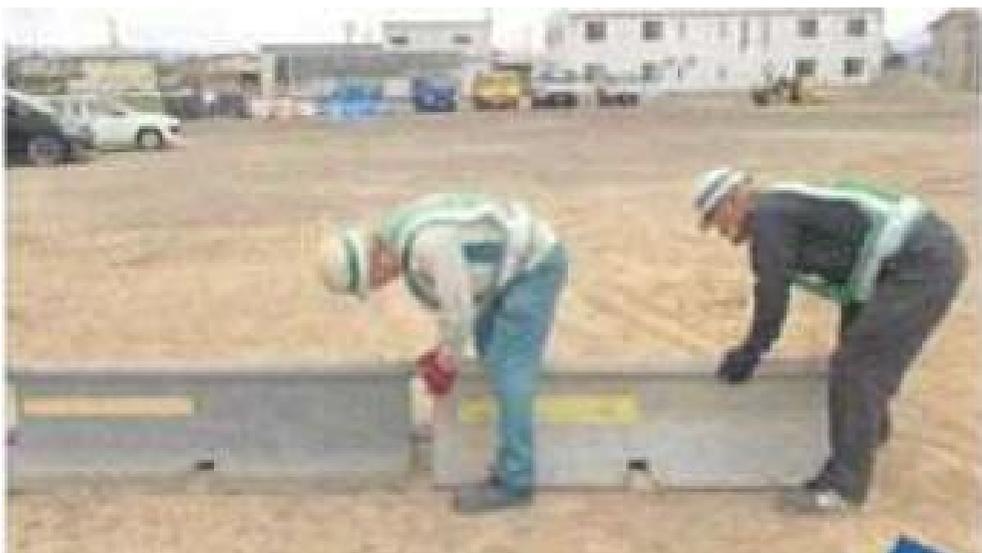
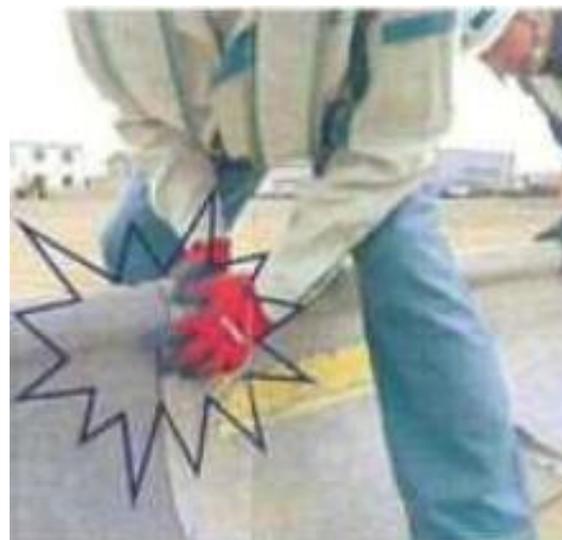
- ①日 時：令和5年4月13日（木） 13時40分頃
- ②工事内容：電線共同溝
- ③事故内容：二名で仮設防護柵の接続作業を行っていた際に、合図の聞き間違いにより相手作業員が押し込みを行ったため、継手部に添えていた手を負傷
- ④被害状況：左中指末節骨開放骨折・挫滅創

- ・仮設防護柵（ミニガード）設置作業中、監理技術者が接続に手間取っていた作業員に変わり、接続部に手を添えて移動させたときに、「まだ押すなよ」と言ったことが、相手作業員は聞き間違えて押し込む合図だと勘違いをし監理技術者の指が挟まり負傷した。

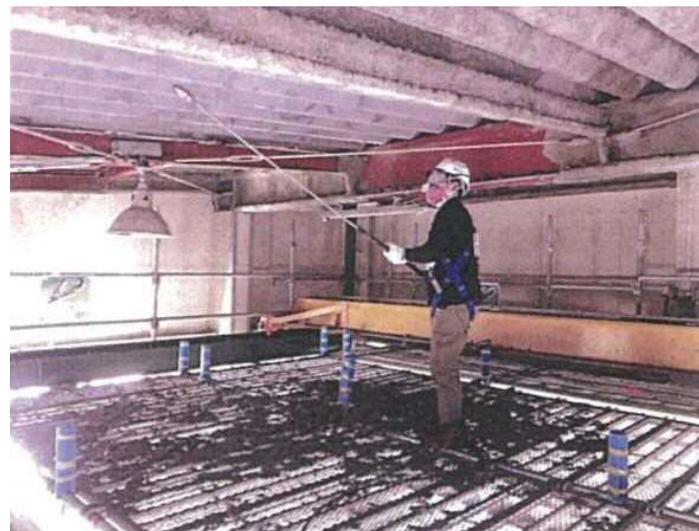
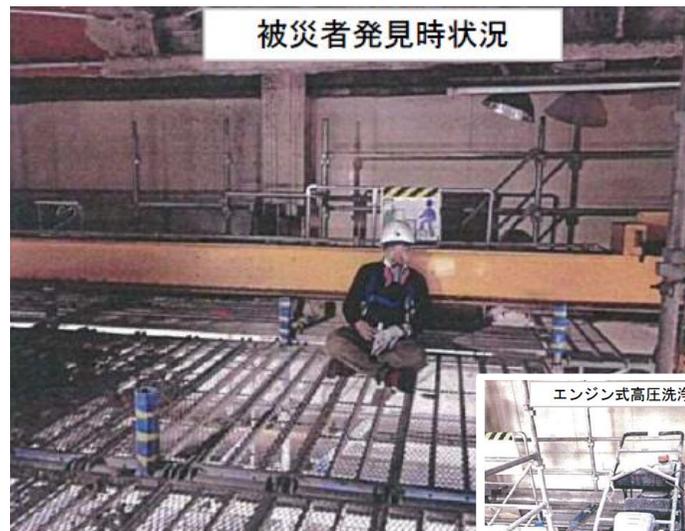
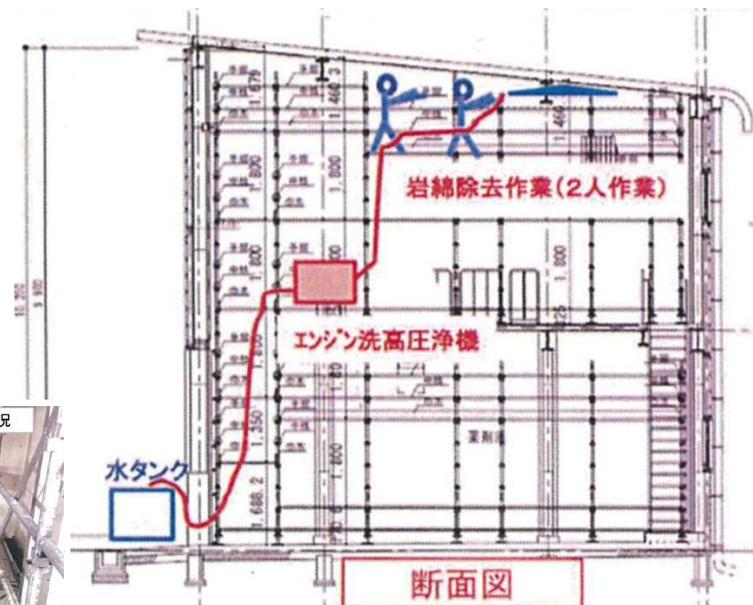
- ①日 時：令和5年5月15日（月） 14時00分頃
- ②工事内容：建築工事
- ③事故内容：自然換気が不十分な室内において、内燃機関を有する機械を使用したことによる中毒
- ④被害状況：一酸化炭素中毒による意識喪失

・内部足場最上段にてエンジン式高圧洗浄機で岩綿除去作業を行っていたところ、被災者が洗浄機のガンを握れなくなったため小休憩のため共同作業員1名が先に足場からおり外部で待っていたが、被災者が降りてこなかった。状況確認のため戻ったところ被災者が座り込み、目を閉じ呼吸はしていたが呼びかけても反応が鈍かったため、救急搬送した。

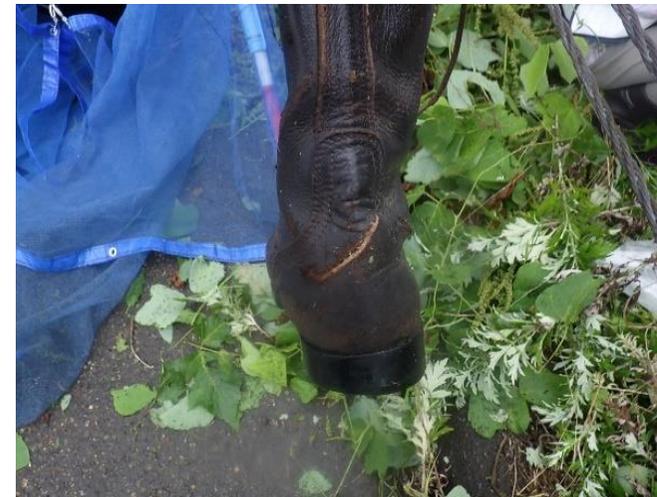
- ①日 時：令和5年7月3日（月） 9時55分頃
- ②工事内容：道路維持作業
- ③事故内容：肩掛け式草刈り機による回転刃接触事故
- ④被害状況：左足踵幅4～5cmの切り傷

被災状況：左足踵部（靴は安全靴を装着）

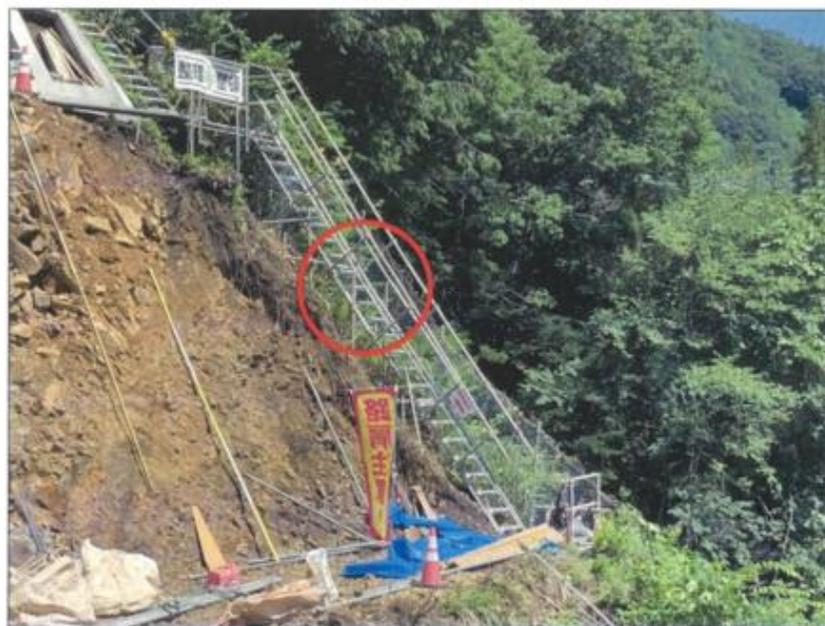
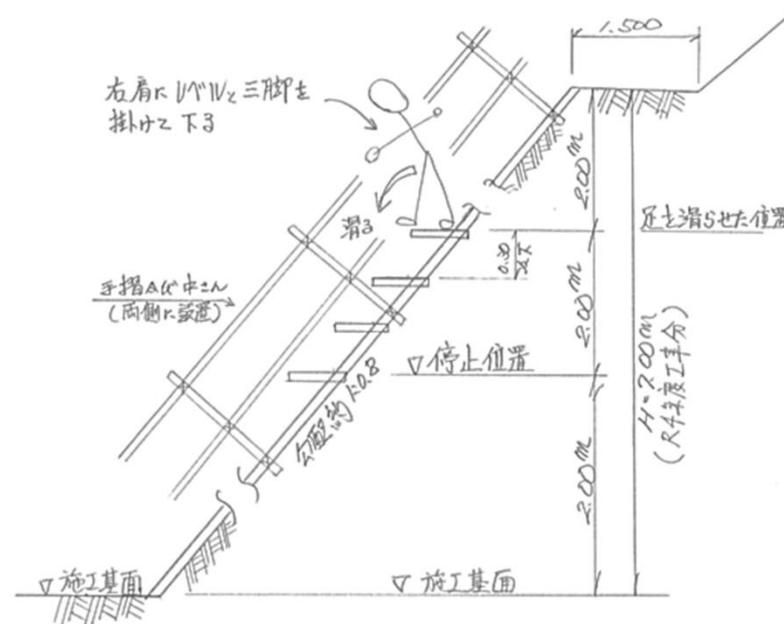
- ①日 時：令和5年7月20日（木） 9時30分頃
- ②工事内容：法面对策工事
- ③事故内容：架設通路（階段）からの転落
- ④被害状況：背中打撲

- ・測量道具を両手に持った監理技術者（被災者）が架設通路（階段）を降りていたところ、階段を踏み外して約2m転落した。

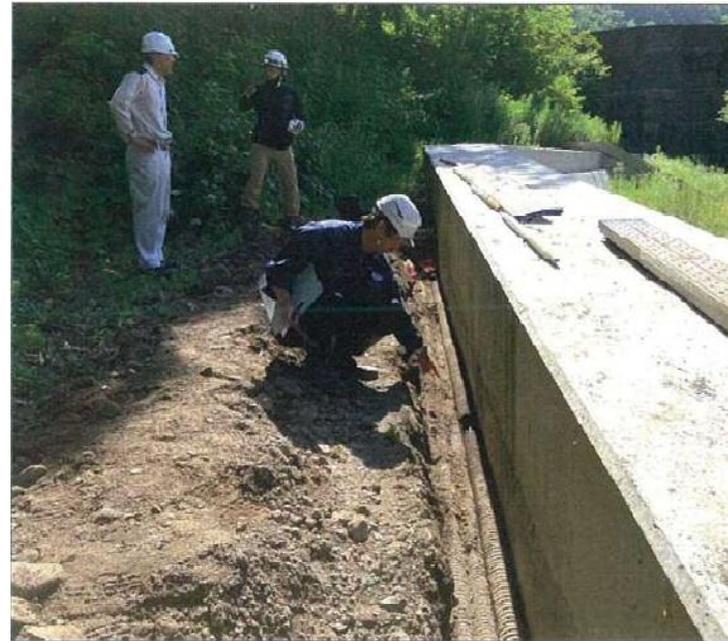
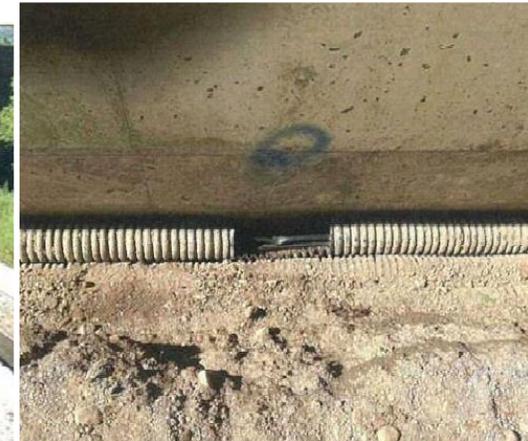
- ①日 時：令和5年7月21日（金） 12時45分頃
- ②工事内容：法面对策工事
- ③事故内容：杭打込による水力発電所の通信ケーブル切断し発電停止
- ④被害状況：通信ケーブル切断、発電施設の停止（5日間）

- ・斜面对策の施工範囲の下部に水力発電所があるため、落石対策の養生として防護柵の杭を打ち込んだ際に、埋設通信ケーブルを切断し、水力発電を停止させた。

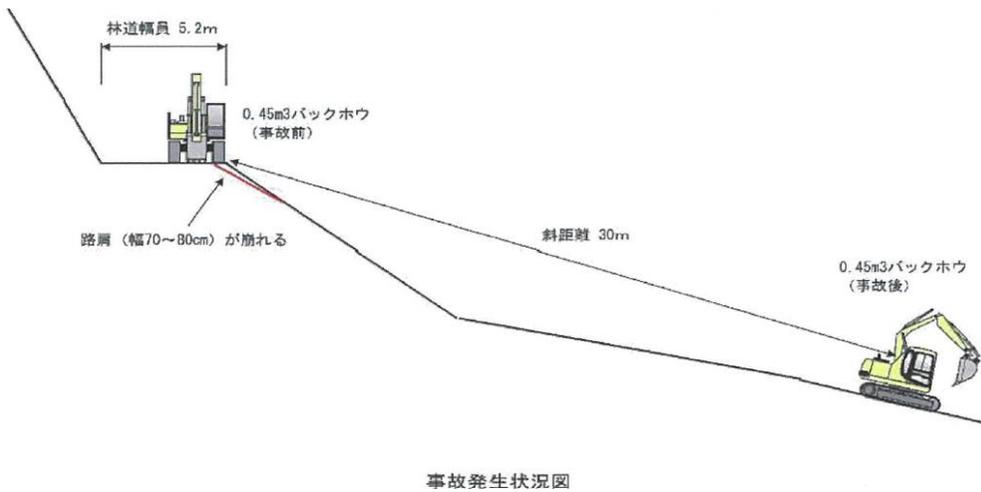
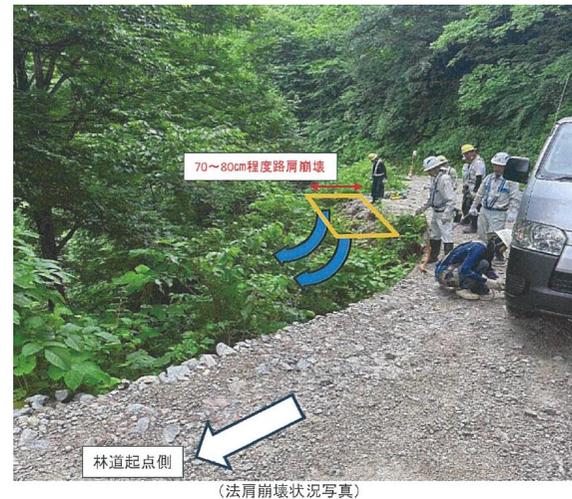
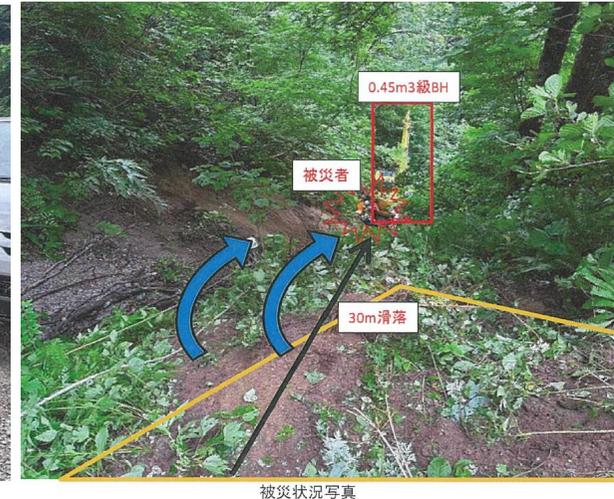
- ①日 時：令和5年7月13日（木） 14時59分頃
- ②工事内容：工事用道路補修
- ③事故内容：工事用道路の路肩部崩壊によるバックホウ転落
- ④被害状況：肺挫傷、胸椎圧迫骨折、腰椎横突起骨折、他（バックホウオペレータ）

- ・工事用道路補修作業中にバックホウを路肩側に寄せたところ、路肩部（70～80cm程度）が崩壊し、バックホウが法面側の谷に転落した。

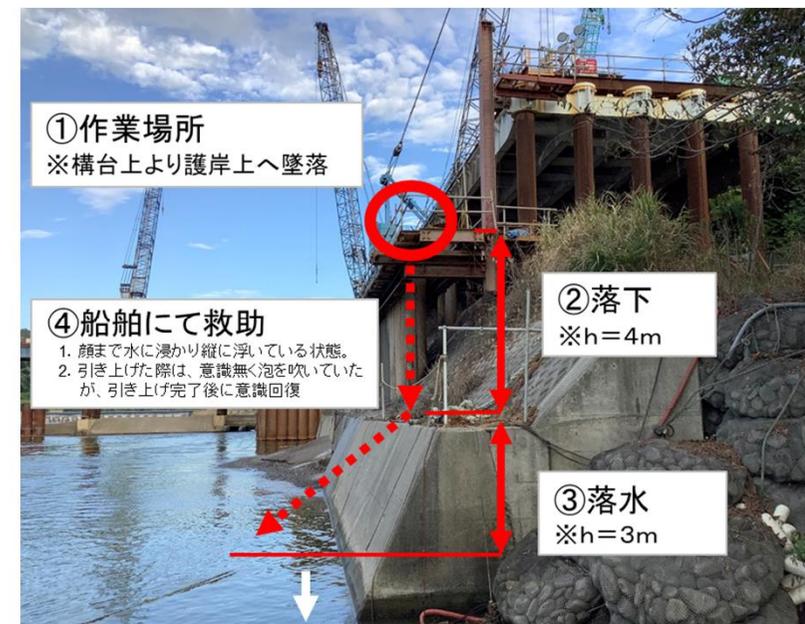
- ①日 時：令和5年8月28日（月） 15時5分頃
- ②工事内容：仮設工（鋼管矢板打設）
- ③事故内容：鋼管矢板打設の準備作業中、作業足場の隙間より墜落
- ④被害状況：溺水、誤嚥性肺炎の罹患

・鋼管矢板打設を担当する作業員が、次の打設の準備作業中に作業足場より護岸上へ 墜落（4m）し、その後に河川内へ落水（3m）した

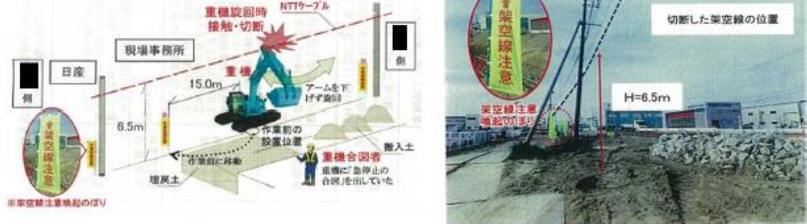
- ①日時:平成30年5月21日(月)14:20頃
- ②工事内容:道路舗装工事
- ③事故内容:重機のアームが架空線に接触し、切断した。
- ④被害状況:架空線の切断、通信障害発生

【事故発生状況】  
構造物撤去後の埋戻し作業中に、重機(油圧ショベル)のアームが架空線に接触し切断した。通信障害は2軒。

【事故発生原因】  
朝のKY活動で架空線についての注意喚起をしていたが、重機のオペレーターがバケットに付着した土を取り除く操作に集中したため、合図者の「急停止の合図」を確認しないままアームを下げずに旋回させた。

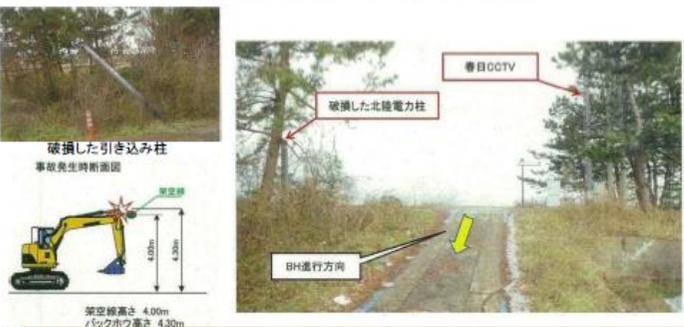
- ①日時:令和2年1月15日(月)14:00頃
- ②工事内容:維持管理工事
- ③事故内容:バックホウ自走移動中ブーム架空線に接触し切断、引き込み柱倒壊。
- ④被害状況:CCTV動力用架空線の切断、引き込み柱の倒壊

【事故発生状況】  
海岸保全を目的とした空洞調査のため直立堤背面の掘削をバックホウにより施工していた。調査箇所を移動するため自走で走行していたところ、ブームが架空線(CCTV用電力)に接触させ、オペレータはそれに気づかずさらに走行したため架空線を切断、引き込み柱も倒壊させた。

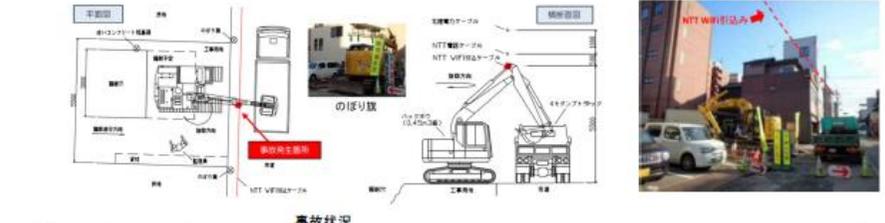
- ①日時:令和2年11月5日(木) 14:40頃
- ②工事内容:電線共同溝工事
- ③事故内容:バックホウにて旋回時に、上空架空線引込みケーブルを切断。
- ④被害状況:NTT WiFi 引込みケーブルを切断(通信障害1件 利用者への影響なし)

【事故発生状況】  
・プレキャストハンドホルルの設置箇所における掘削作業を行っていたところ、バックホウ(0.45m級)を旋回させた際、架空されていたNTT WiFi引込みケーブルを切断させた

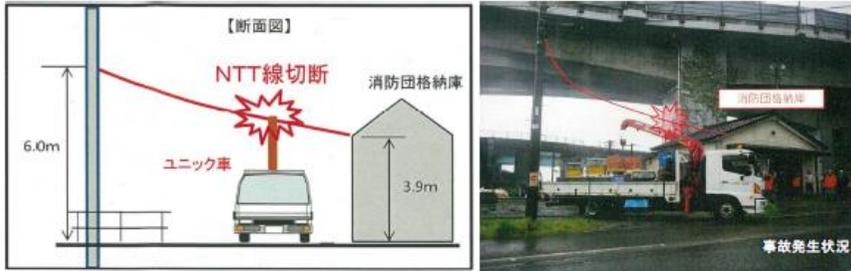
- ①日時:平成31年4月26日(水)15:25頃
- ②工事内容:洞門補修工事
- ③事故内容:ユニック車のブームを上げたまま走行し、NTT線(引き込み線)を切断
- ④被害状況:電話(1軒)一時不通
- ⑤措置:措置なし

**【事故発生状況】**  
 ・工事で発生した資材を、資材置き場に荷卸し後、ブームを上げたまま走行し、NTT線(引き込み線)を切断した。

**【事故発生原因】**  
 ・資材置き場における架空線に対する作業員への周知や安全対策が図られていなかった。  
 ・ユニック車のブームを上げたまま走行した。

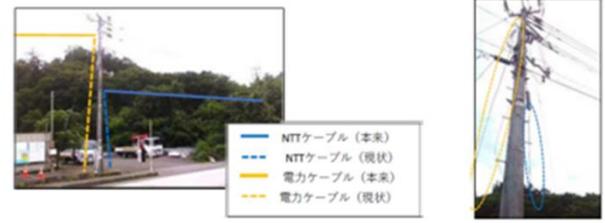
- ①日時:令和2年7月9日(木)15:20頃
- ②工事内容:トンネル・橋梁補修工事
- ③事故内容:足場材をユニックに積込後、ブームの格納を忘れたまま出発しNTTケーブルと電線に接触切断し切断。
- ④被害状況:NTTケーブル1本切断・東北電力電線1本切断

**【事故発生状況】**  
 ・現場事務所に仮置きしていた足場材をユニックに積込後、アウトリガーを格納し、ブームの格納を忘れたまま現場事務所を出発し作業場所に向かおうとしたところ、現場事務所出口のNTTケーブルと国道を横断している電線に接触切断し切断。

**【事故発生原因】**  
 ・施工手順書にはブームの格納確認、架空線の確認について記載があるが、当日のKY活動では確認を怠っていた。

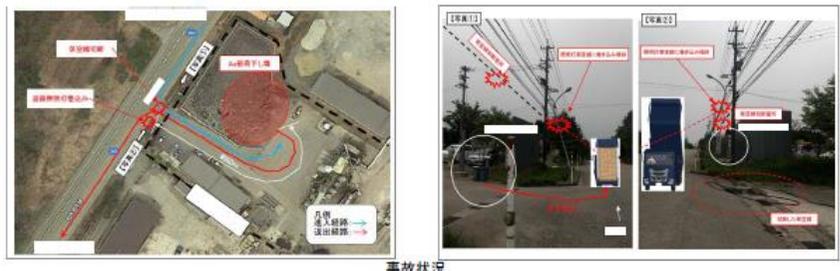
- ①日時:令和4年5月20日(金)10時20分頃
- ②工事内容:道路改良工事
- ③事故内容:10tダンプにて架空線を切断し、切断した架空線にて道路照明灯を巻き込み傾斜
- ④被害状況:架空線の切断、道路照明灯の傾斜

**【事故発生状況】**  
 ・As舗装版を撤去し、10tダンプにて搬出、荷下ろし後、荷台を格納せず左折退出した際、架空線を切断し、切断した架空線にて道路照明灯を巻き込み傾斜した。

**【事故発生原因】**  
 ・搬出先の事前調査不足  
 ・荷下ろし後、ダンプ運転手の荷台を格納し忘れ(ヒューマンエラー)

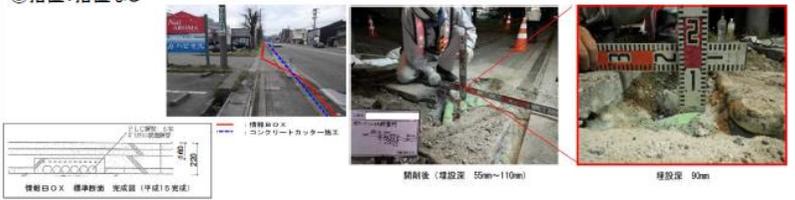
- ①日時:平成31年4月17日(水)14:20頃
- ②工事内容:消雪設備修繕工事
- ③事故内容:歩道に埋設されていた情報ボックス(ケーブルネットワークの通信線1条、国交省光ケーブル1条)を切断
- ④被害状況:一部地域で無線Wi-Fiが一時使用不可能となった。国交省のCCTV画像のデータも一時通信不能となった。
- ⑤措置:措置なし

**【事故発生状況】**  
 ・ 消雪設備修繕の為、歩道を開削(コンクリートカッター)中に、埋設されていた情報ボックスを切断。

**【事故発生原因】**  
 ・ 情報ボックスが管理台帳に記載されている位置よりも浅い位置に埋設されていた。  
 ・ 管理台帳の記載内容に誤りがある可能性を考慮した慎重な施工を行わなかった。

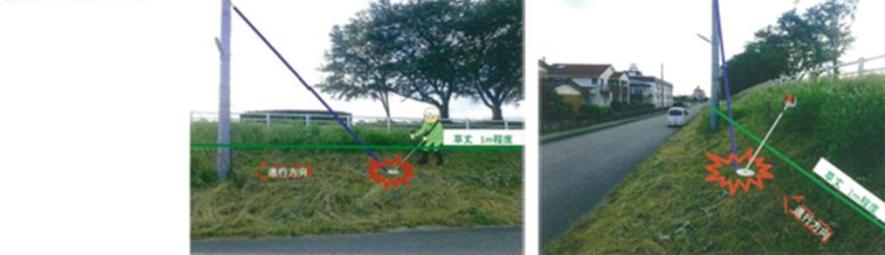
### 21. 草刈り作業中に電力支線ワイヤーを切断(公衆災害)

- ①日時: 令和元年6月17日(月)9:35頃
- ②工事内容: 堤防管理作業
- ③事故内容: 肩掛式刈払機で草刈り作業中に電力の支線ワイヤーを切断
- ④被害状況: 支線(φ7mm程度)1本
- ⑤措置: 措置なし

**【事故発生状況】**

- ・堤防裏法面を肩掛式刈払機にて除草作業を行っていた際、電力所有の警報用鉄塔の支線ワイヤーを切断した。

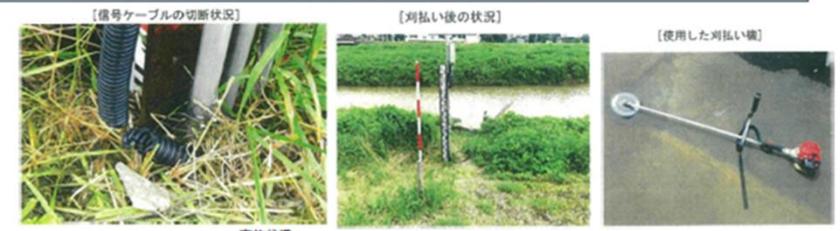
**【事故発生状況】**

- ・流量観測を実施するにあたり、観測所の周囲に雑草が繁茂していたため、流量観測時に水際まで近づけるように草刈り機にて草刈り作業を実施
- ・作業員が誤って観測所の信号ケーブルを保護管ごと誤って切断

**【事故発生原因】**

- ・現地踏査時に確認調査が十分行われておらず、安全教育の実施状況が不十分
- ・当日のKY活動でも施設に対する周知が行われていなかった
