Ⅲ 工事事故の発生状況

2. 北陸地整管内の事故発生状況

3. 北陸地整管内の事故発生事例

(令和4年 発生事故 より)

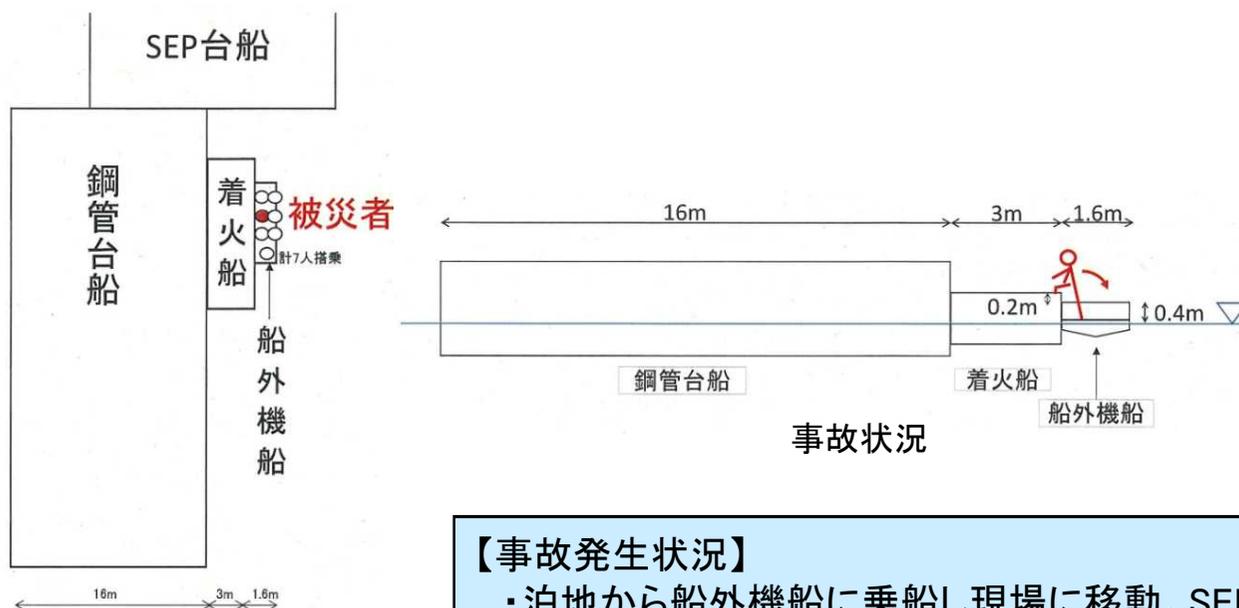
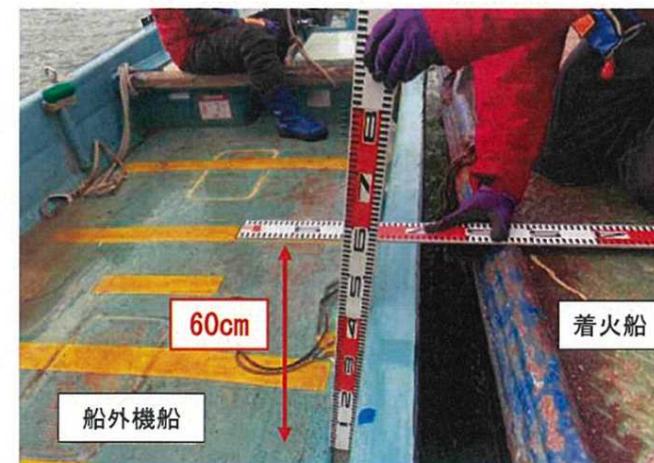
- ①日 時: 令和4年1月6日(木)19時30分頃
- ②工事内容: 河川工事
- ③事故内容: 船外機船から着火船に乗り移る際に船外機が揺れ転倒
- ④被害状況: 左足腓骨、脛骨の骨折

- ・泊地から船外機船に乗船し現場に移動。SEP台船へ昇降するため、下流に横付けされた着火船へ乗り移る際に船外機が揺れバランスを崩し転倒した。

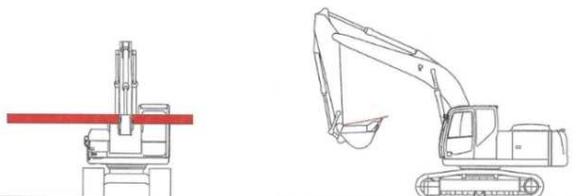
① バックホウのバケットで鉄板を抱えた。

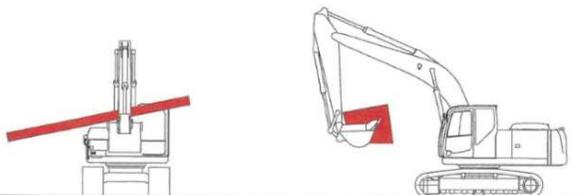
② 鉄板の重心がずれて左に滑る。

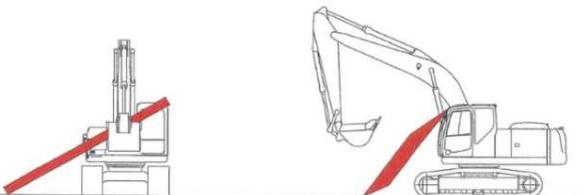
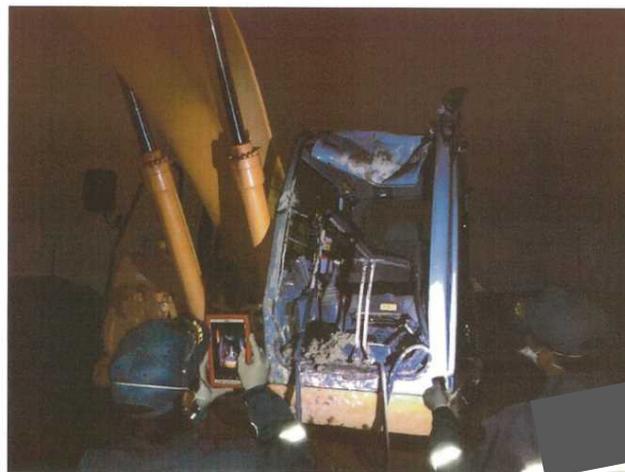
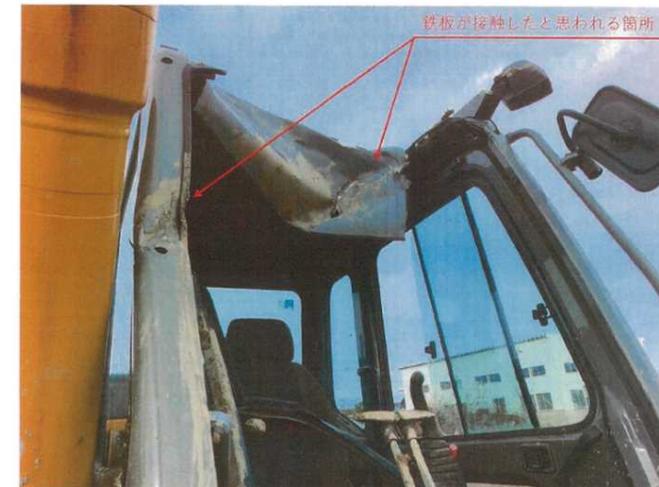
③ 鉄板が傾き落下 運転席に接触。

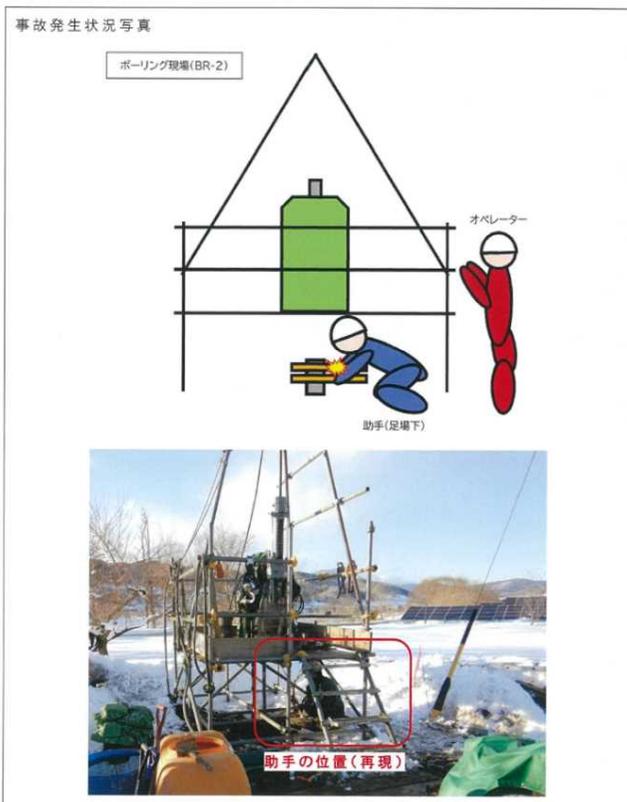
- ①日 時: 令和4年2月3日(木)11時15分頃
- ②工事内容: 地質調査業務
- ③事故内容: 回転したチェーンングとケーシングパイプの間に右手を挟まれる
- ④被害状況: 右母指挫創

①ケーシングヘッドを外すためチェーンングをかけてヘッドをはずそうとする

- ・ボーリング作業中、ケーシングヘッドをチェーンングで取り外していたところ、回転したチェーンングとケーシングパイプの間に右手を挟まり、右親指が裂傷した。

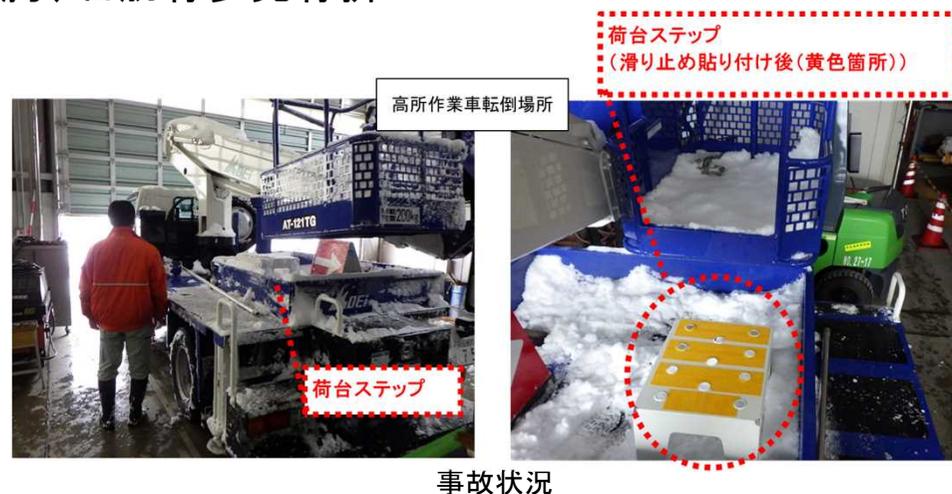
- ①日 時: 令和4年2月5日(土)11時25分
- ②工事内容: 除雪作業
- ③事故内容: 作業台から荷台へ降りようとした際、除去した雪が堆積し滑りやすくなっていた荷台ステップに不用意に足を乗せた結果、滑り転倒・落下した
- ④被害状況: 右外傷性気胸、右肋骨多発骨折

- ・案内標識に付着した雪庇を高所作業車にて除去し作業後、荷台に収納した作業台から降りようとしたところ、荷台ステップで足を滑らせ転倒・落下し右脇腹を負傷

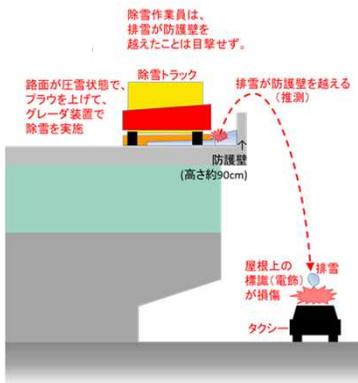
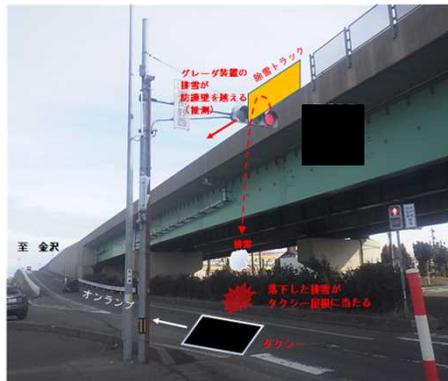
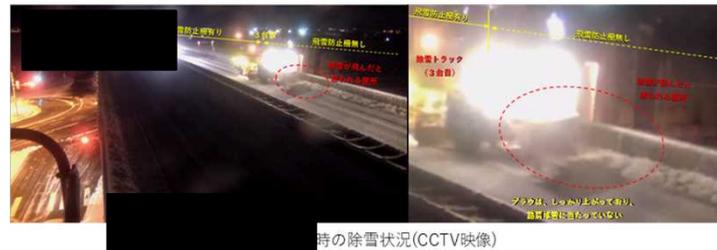
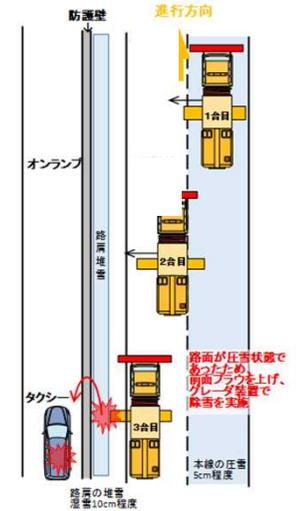
図1 事故発生時の除雪体制状況

- ①日 時: 令和4年2月6日(日) 5時17分
- ②工事内容: 除雪作業
- ③事故内容: 本線を除雪した雪が防護壁を越えてICのオンランプを走行していたタクシーの屋根標識(電飾)を損傷
- ④被害状況: タクシー屋根標識(電飾)の損傷

- ・本線を除雪した雪が防護壁を越えてICのオンランプを走行していたタクシーの屋根標識(電飾)を損傷させた。

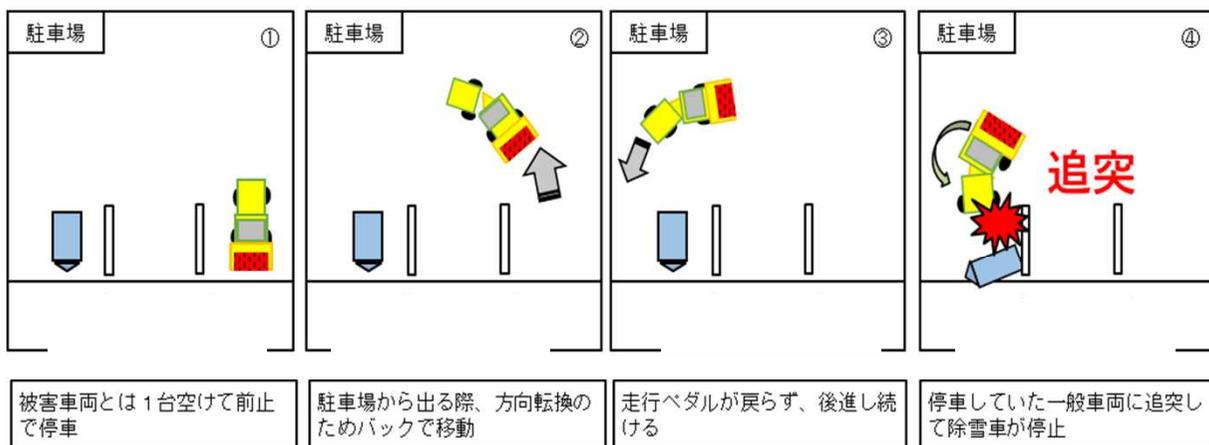
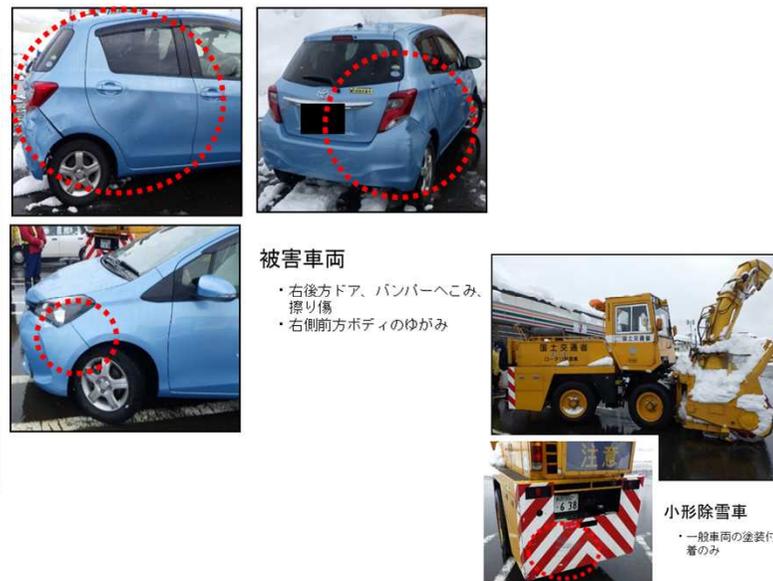
- ①日 時: 令和4年2月7日(月)10時00分
- ②工事内容: 除雪作業
- ③事故内容: 一般車両への追突事故
- ④被害状況: 被害車両の右後方ドア、バンパーへこみ、擦り傷右側前方ボディのゆがみ

・駐車場から出る際に方向転換のためバックで移動したところ走行ペダルが戻らず、一般車両に追突

・小形除雪車のアクセルワイヤーが経年劣化のため動きが鈍くなり走行ペダルが戻らなかった

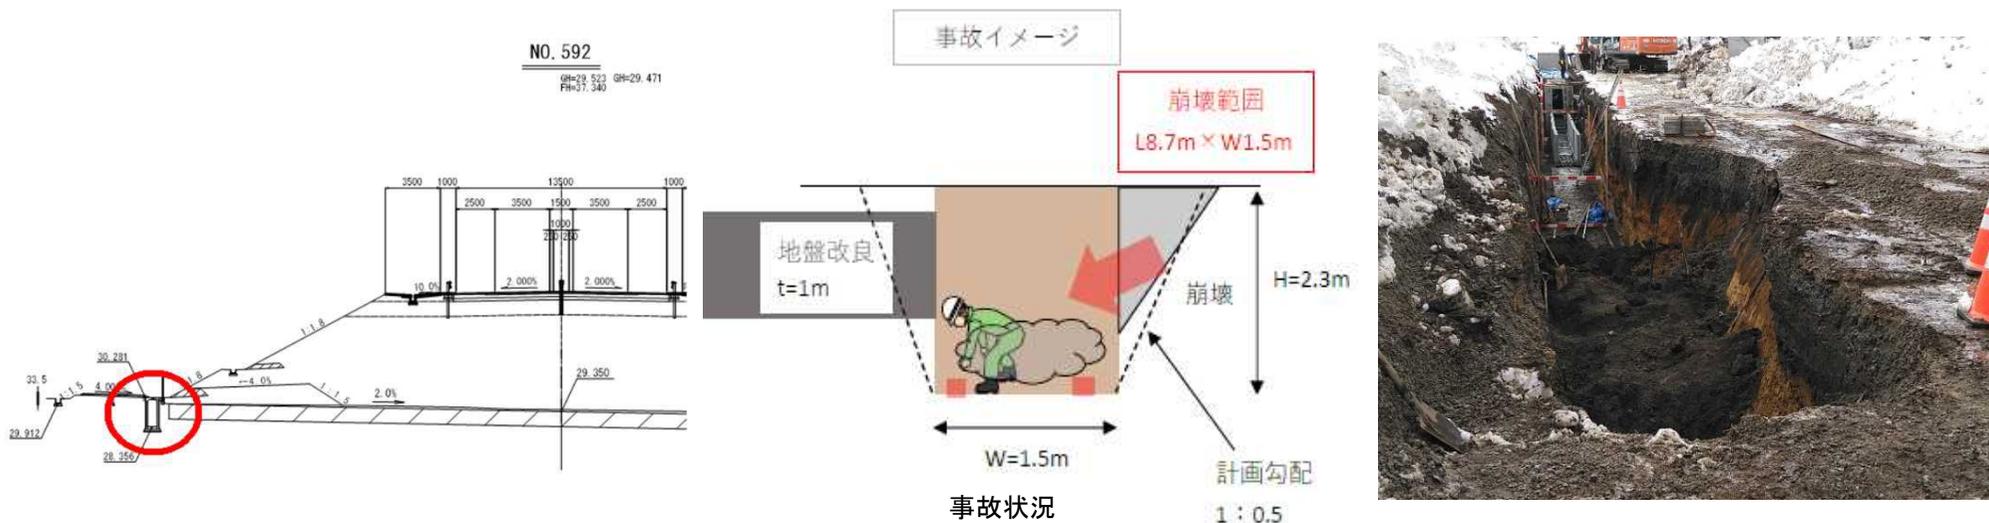
- ①日 時: 令和4年2月9日(水) 11時30分
- ②工事内容: 函渠工事
- ③事故内容: 掘削箇所が崩壊し、作業員が巻き込まれる
- ④被害状況: 1名は鎖骨・肋骨・股関節の骨折(休業4日以上)、1名は打撲(休業1日)

- ・自由勾配側溝の均しコンの型枠を組み立てるため、床付面(H=2.3m)で作業員3人が作業していたところ、機能補償道側が幅1.5m長さ8.7mにわたり崩れ、作業員1名が腰まで、1名が胸まで埋まった。

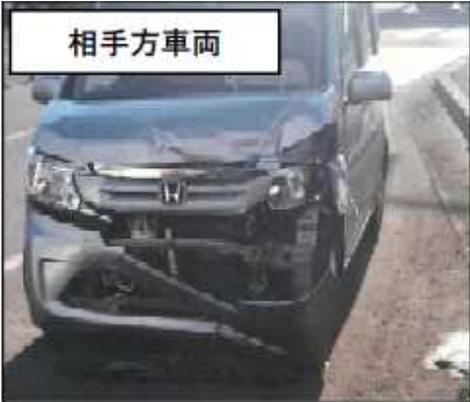
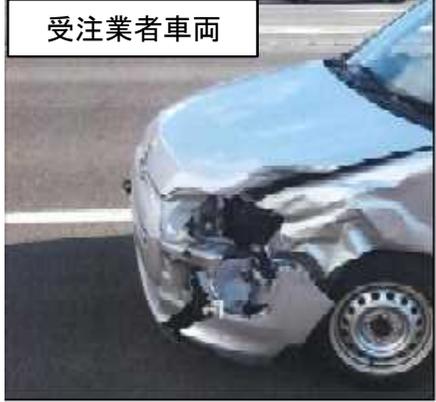
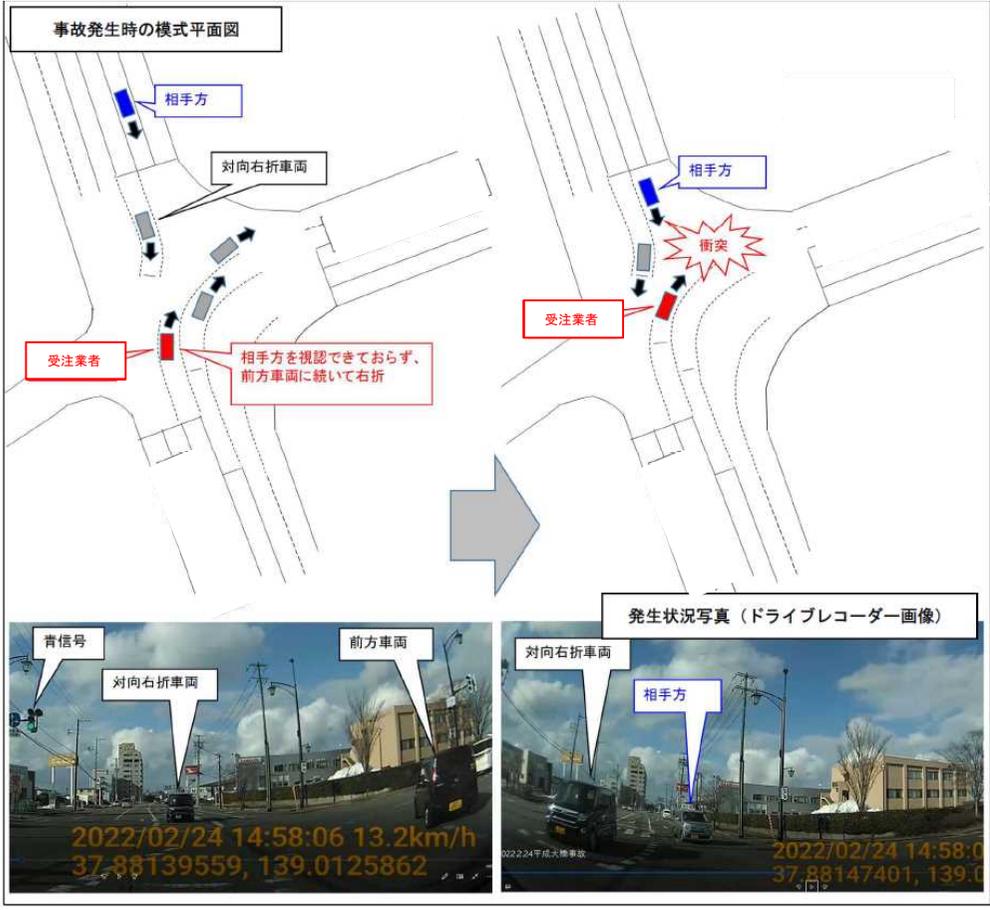
- ①日 時:令和4年2月24日(木) 14時58分
- ②工事内容:地質調査
- ③事故内容:右折時直進してくる対向車と衝突
- ④被害状況:一般車両、業者車両左前方破損

【事故発生状況】
・試料採取を終え、分析を依頼した帰路、前方の信号が青のため前の車に続いて右折しようとしたところ、直進してくる対向車と衝突

【事故発生原因】
・対向車など、視界を遮る物があり、先を見通せない場合は、必ず止まり、安全を確認してから右折する必要があった

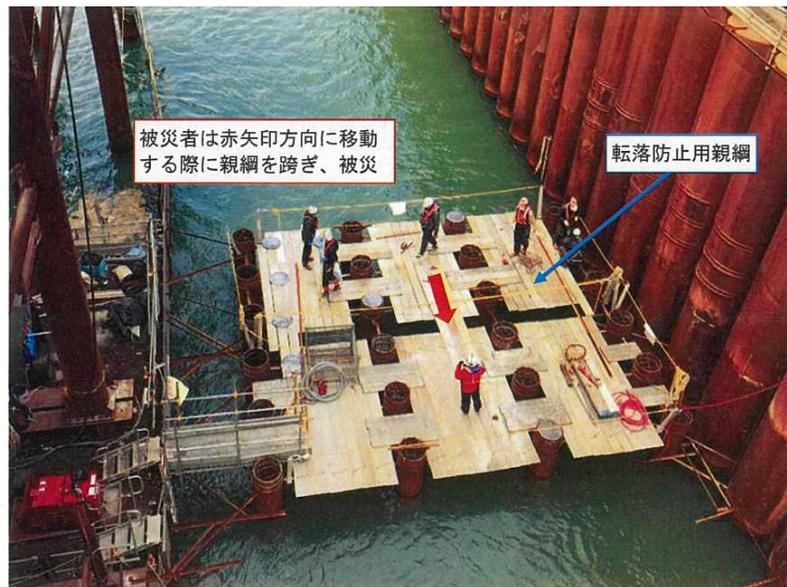
- ①日 時: 令和4年2月28日(月)15時10分頃
- ②工事内容: 河川工事
- ③事故内容: 親綱に足を引っ掛け転倒
- ④被害状況: 右足腓骨にヒビ

- ・魚道のパイルベント上部をブルーシートで養生する作業中、パイルベント上部に設置した親綱を跨ごうとして引っ掛け、バランスを崩し右足をひねるように着地し右足腓骨にひびが入った。

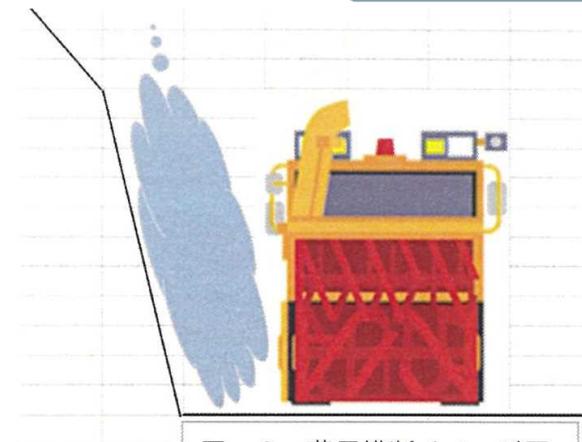
図-2 落雪横断イメージ図

- ①日 時: 令和4年3月3日(木)14時20分頃
- ②工事内容: 除雪作業
- ③事故内容: 雪が崩れ除雪車に直撃
- ④被害状況: ロータリー除雪車の助手席側窓ガラス、サッシが破損

- ・豪雪により、積み上げた雪山が10m以上高くなっていた
- ・事故前の点検で雪山の亀裂等を発見できなかった

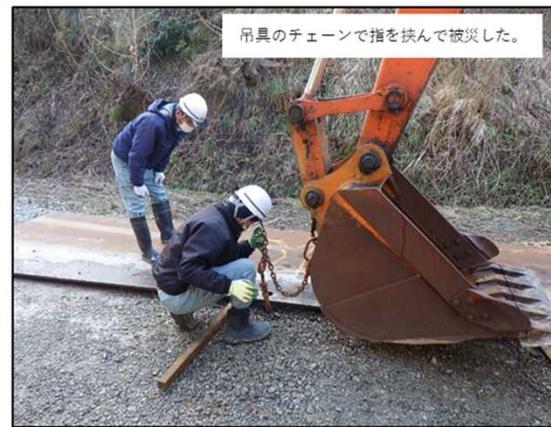
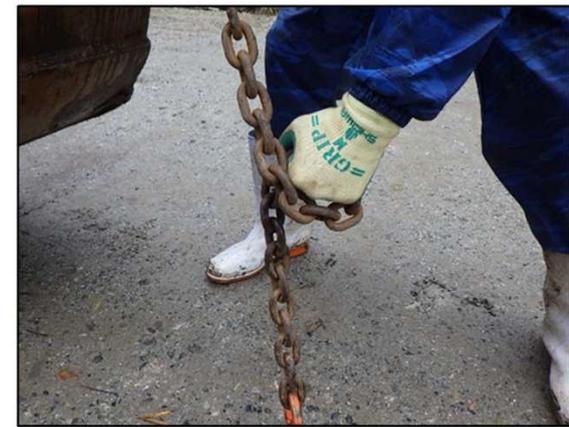
クレーン機能付きバックホウを使用し敷鉄板撤去作業をしていた。

吊具のチェーンで指を挟んで被災した。

- ・クレーン付バックホウオペレーター1名, 玉掛作業者1名の計2名により敷鉄板撤去作業中に、玉掛作業者が左手に吊具のチェーン部分を逆手に握った状態であるときに、オペレーターが吊り上げの合図を確認、吊り上げを開始したところ、玉掛作業者の左手がチェーンに挟まれた。

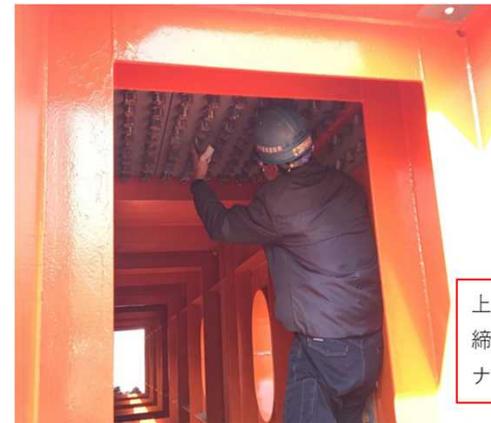
上フランジボルトを
締めた際に手が部材と
ナットに挟まれた

- ・仮設備組立中、箱状の設備の内側と外側で二人組によりボルトを締め付けているとき、被災者はナットが共回りしないように手(革手着用)で押さえていたときに、躓いてナット及びボルトを握ってしまい、部材とナットの間指が挟まれ裂傷した。

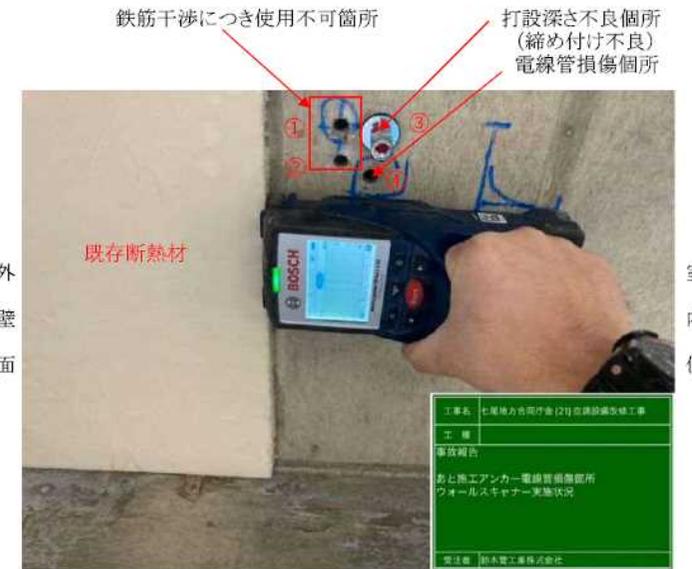
- ①日 時: 令和4年3月19日(土)11時15分頃
- ②工事内容: 空調設備工事
- ③事故内容: 施工アンカー穿孔中に既設電線管を損傷
- ④被害状況: 廊下コンセントの使用不可

アンカー穿孔箇所ウォールスキャナーでの埋設物探査状況
埋設物探査状況

- ・新設配管用アンカー打設工中、ウォールスキャナーにより埋設金属を確認後穿孔を行ったところ、既設電線管を損傷し断線させた。

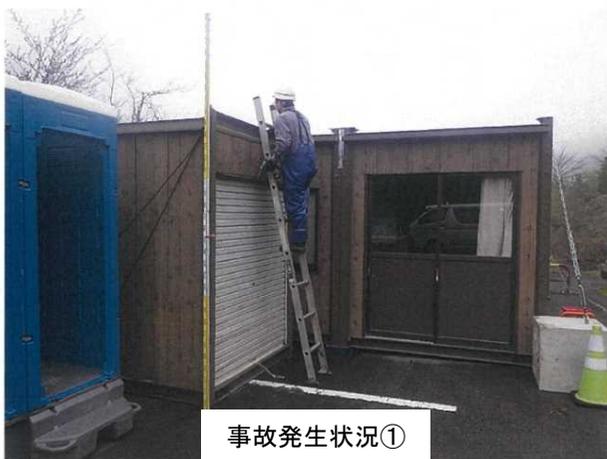
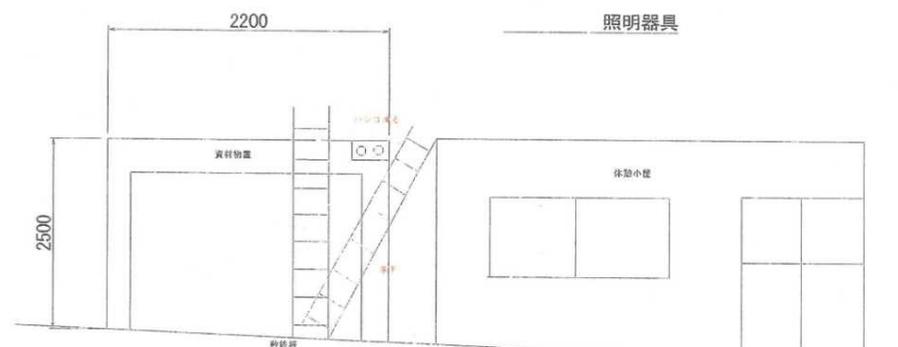
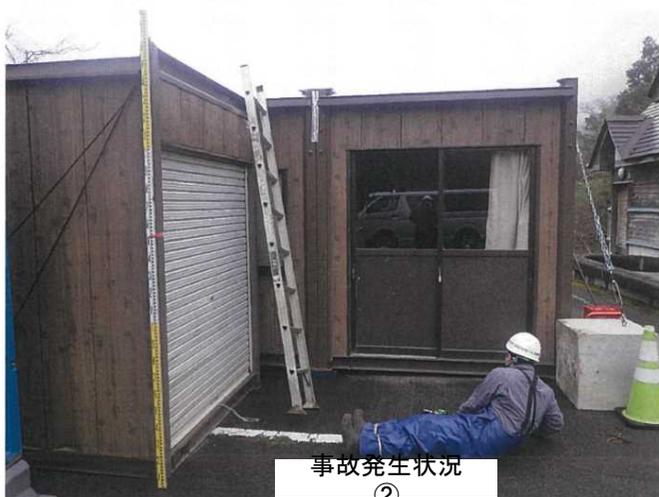
- ①日 時: 令和4年3月22日(火) 10時30分頃
- ②工事内容: 堤防嵩上げ補強工事
- ③事故内容: 照明器具撤去作業中はしごが動き、転落
- ④被害状況: 腰背部打撲傷

- ・ 約1.5mの高さ
- ・ 片手にイパケレンチと番線かきを持っていた

- ・ ハシゴが傾く
- ・ 不安定だったため転落

【事故発生状況】
・ 照明器具撤去作業中、はしごが動き、バランスを崩し転落

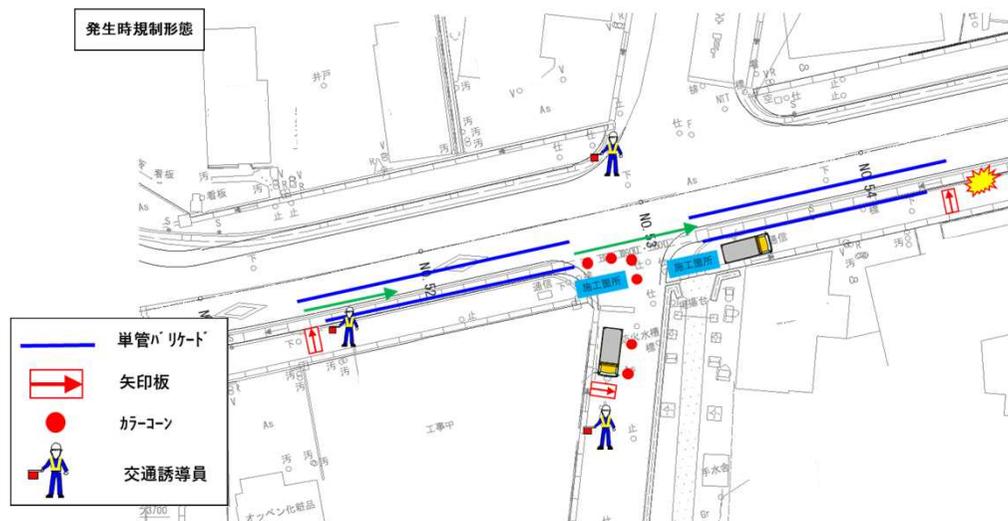
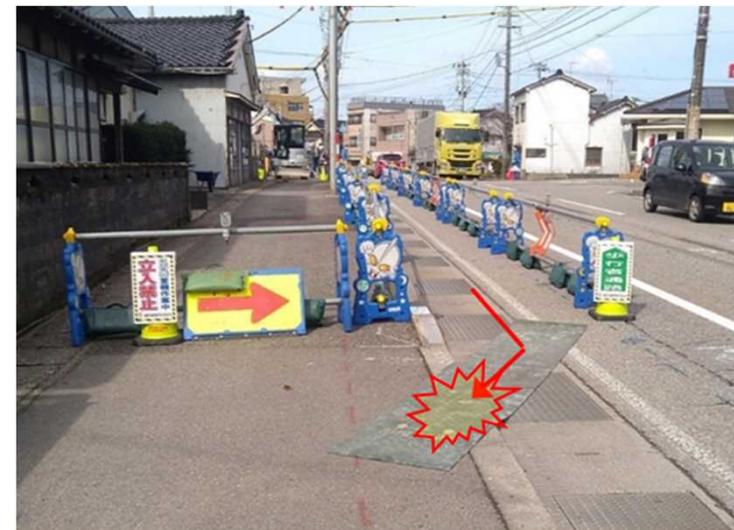
- ①日 時: 令和4年4月1日(金)9時15分
- ②工事内容: 電線共同溝工事
- ③事故内容: 仮歩道から歩道内に乗り入れる際に乗入部で転倒
- ④被害状況: 歩行人が転倒

・仮歩道を単管バリケードにて車道路肩に設置し、歩道内を作業帯とした規制形態としていた。歩道内を走行してきた歩行人(自転車)が歩道から仮歩道に進入する際、誘導員の『段差があるので降りてください。』との声掛けで自転車を降り仮歩道に進入したが、仮歩道上で乗車し通行したため、仮歩道から歩道内に乗り入れる際の乗入部で転倒

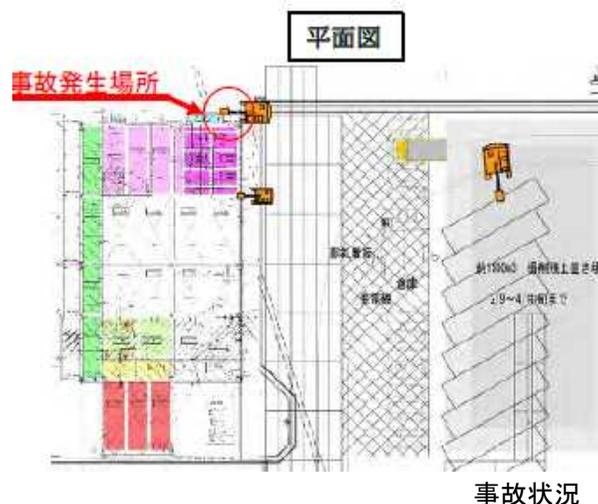
発生状況写真(再現)

- ①日 時: 令和4年4月1日(金)11時10分
- ②工事内容: 建築工事
- ③事故内容: 単管パイプと玉掛けワイヤーの間に手を挟む
- ④被害状況: 右母指末節骨開放骨折

- ・簡易土留めの単管パイプを重機で抜く作業の手元をしていた。単管パイプを抜く専用治具が破損したため、玉掛けワイヤーを絞り込んで引抜き作業を行っていた。その際、玉掛けワイヤーが抜けないように手で押さえながら引抜きを行ったところ、単管パイプと玉掛けワイヤーの間に右手親指を挟み負傷

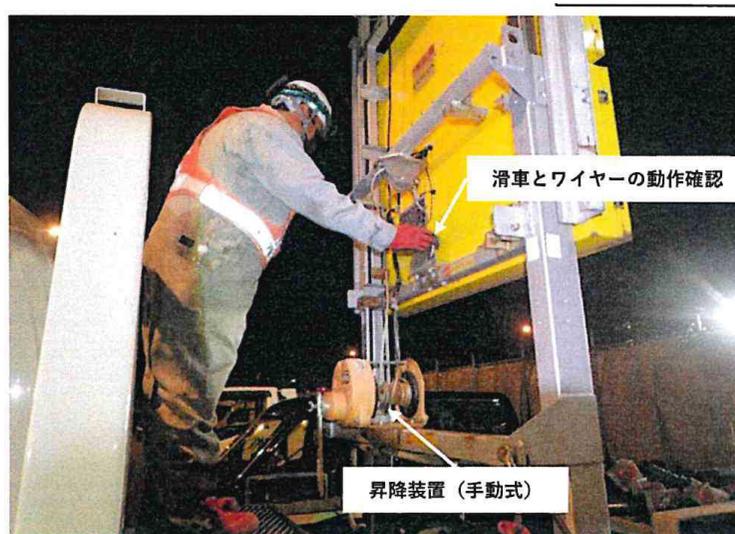
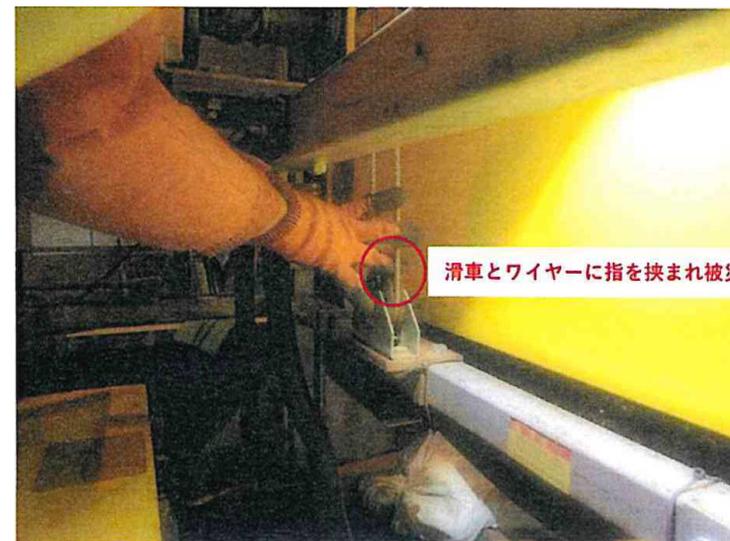
- ①日 時: 令和4年4月7日(木)3時05分頃
- ②工事内容: 道路改良工事
- ③事故内容: 電光掲示板昇降装置のワイヤーに手を挟む
- ④被害状況: 右手薬指を負傷(交通影響なし)

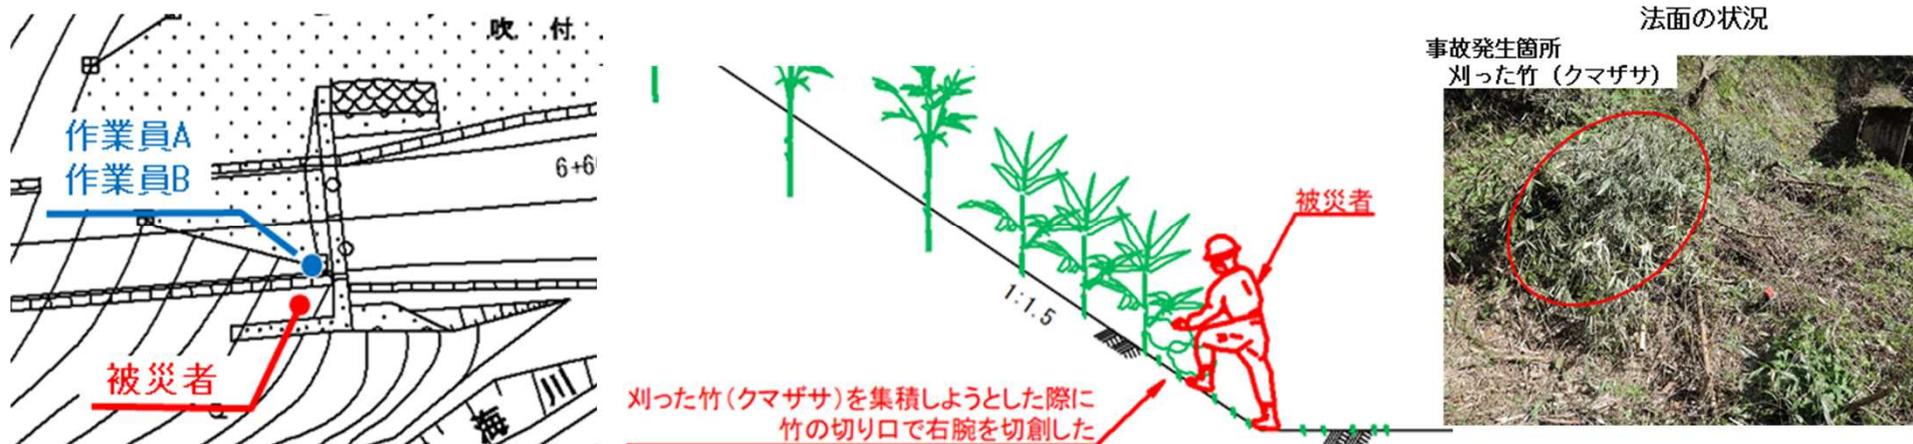
- ①日 時: 令和4年4月11日(月)15時40分
- ②工事内容: 点検作業
- ③事故内容: 竹の切り口が右腕に当たり切創
- ④被害状況: 右前腕の切創、1週間程度の局部安静(休養は不要)

- ・変状確認・写真撮影のためのこぎりで竹(クマザサ)を伐採し寄せ集めていたところ、竹の切り口が右腕に当たり切創

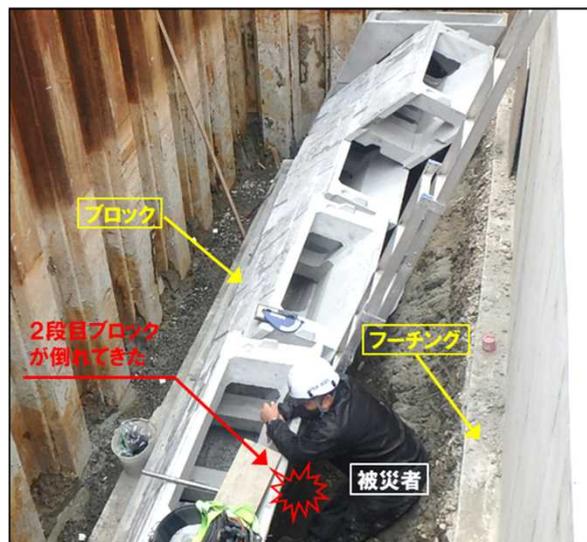
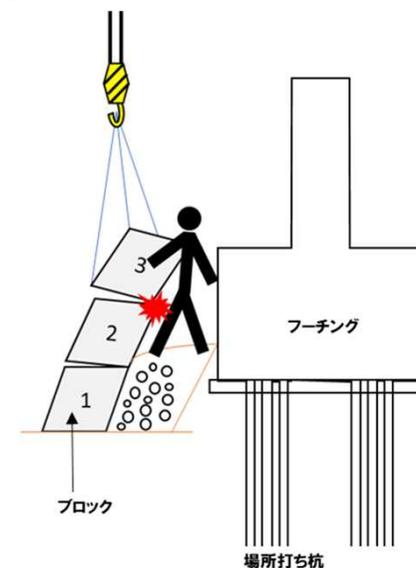
【事故状況写真】

- ①日 時: 令和4年4月18日(月)11時35分
- ②工事内容: 護岸工事
- ③事故内容: ブロックとフーチングの間に作業員の右太ももが挟まれた
- ④被害状況: 右大腿部打撲

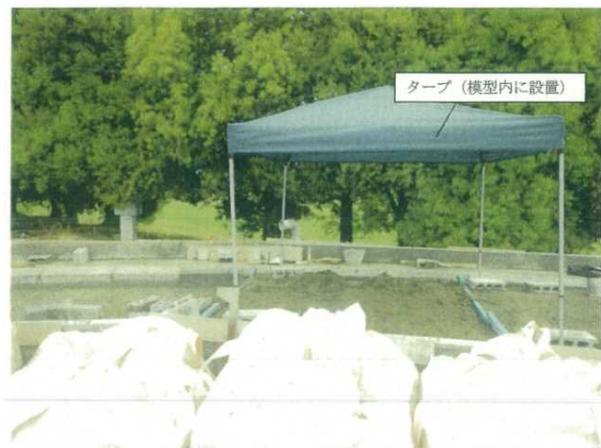
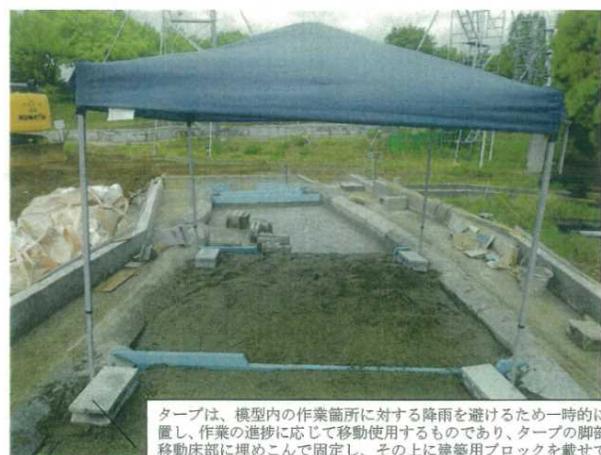
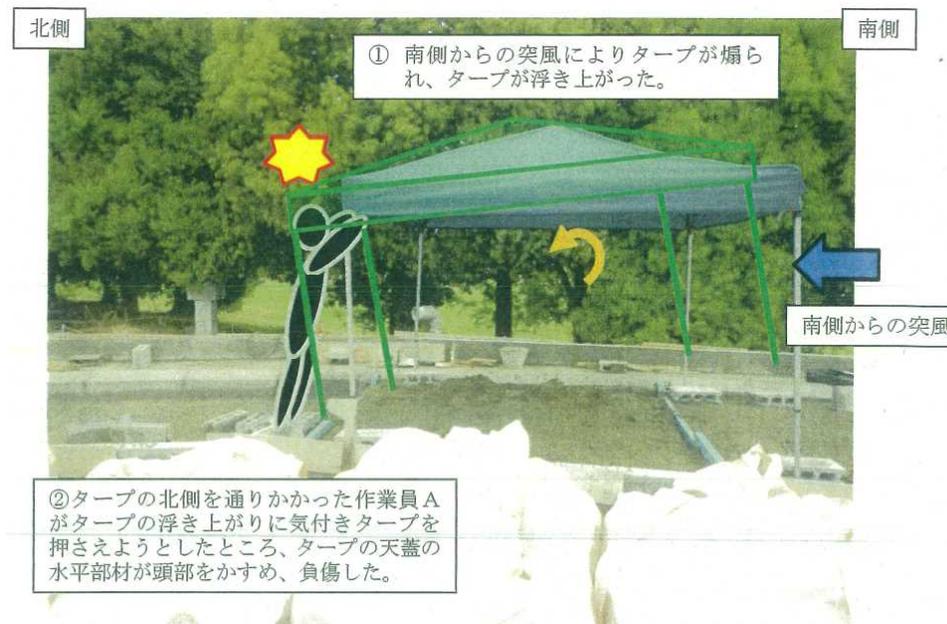
- ①日 時: 令和4年4月26日(火)14時05分頃
- ②工事内容: 水理模型実験業務
- ③事故内容: 風に煽られたタープを押さえつけようとした際に頭にあたる
- ④被害状況: 頭頂部挫創

タープは、模型内の作業箇所に対する降雨を避けるため一時的に設置し、作業の進捗に応じて移動使用するものであり、タープの脚部は移動床部に埋めこんで固定し、その上に建築用ブロックを載せて荷重を加えていた。

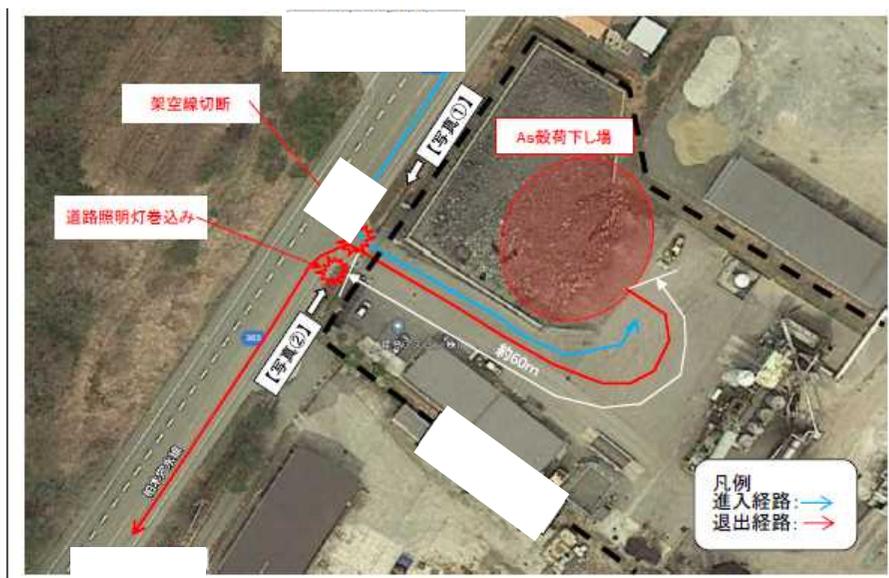
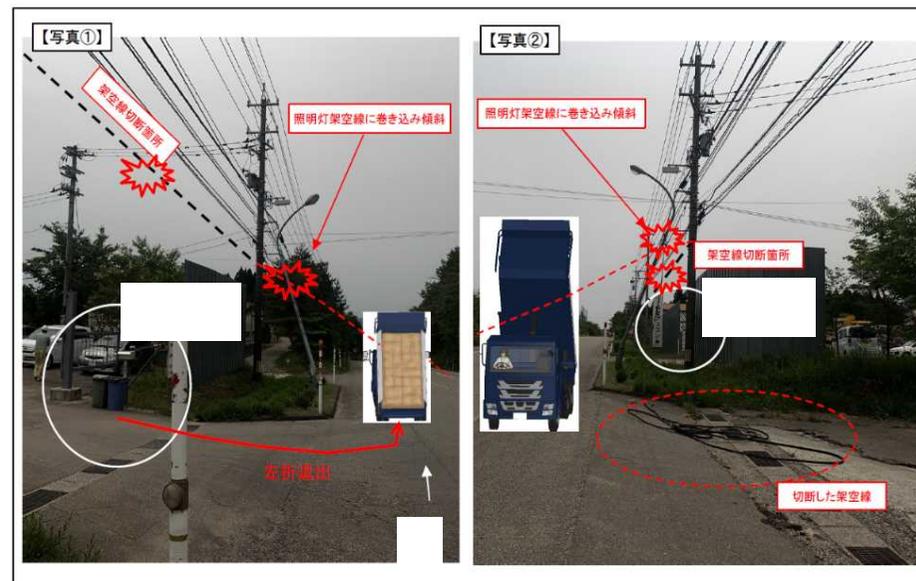
事故状況

- ①日 時: 令和4年5月20日(金)10時20分頃
- ②工事内容: 道路改良工事
- ③事故内容: 10tダンプにて架空線を切断し、切断した架空線にて道路照明灯を巻き込み傾斜
- ④被害状況: 架空線の切断、道路照明灯の傾斜

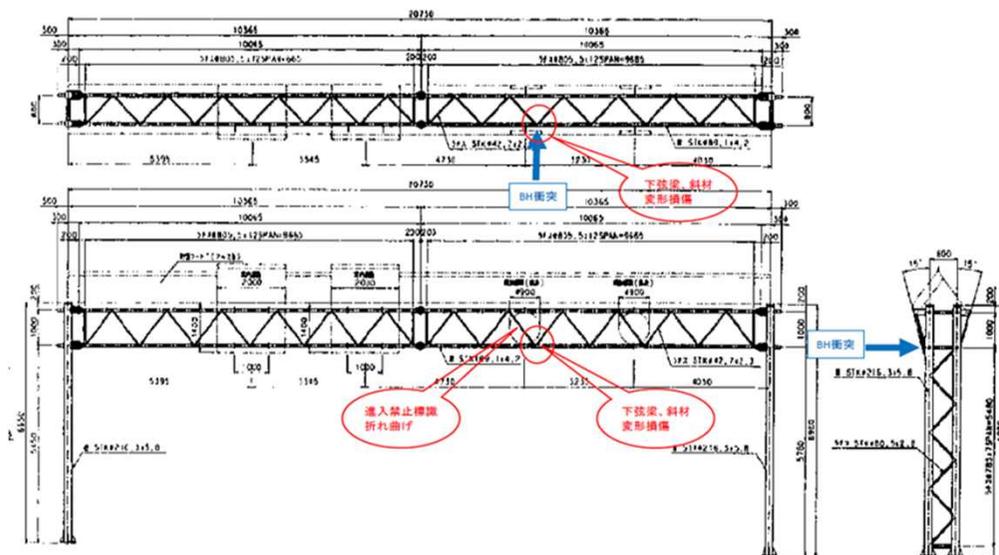
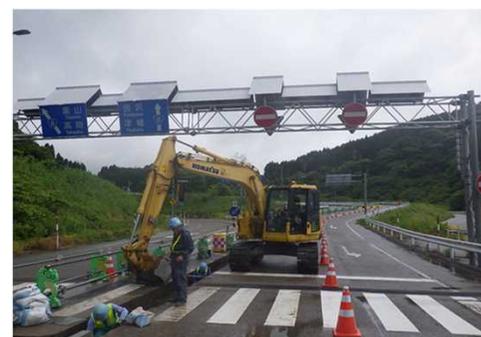
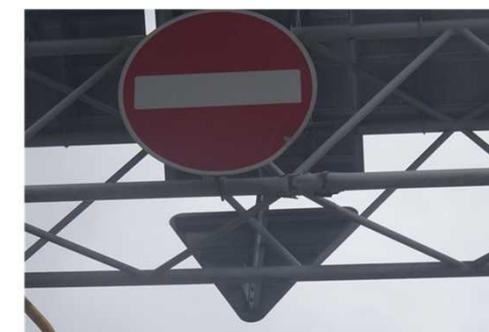
- ①日 時:令和4年6月6日(水) 午前10時43分
- ②工事内容:消雪設備修繕工事
- ③事故内容:バックホウが案内標識門構に接触
- ④被害状況:案内標識門構を变形

- ・バックホウのアームを上げたまま前進し、道路標設置門構に接触。
案内標識門構と進入禁止標識を变形させた。

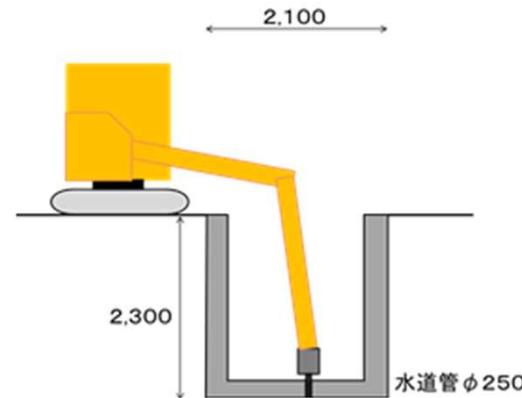
- ①日 時: 令和4年6月21日(火)11時10分
- ②工事内容: 電線共同溝工事
- ③事故内容: バックホウが底板コンクリートに巻き込んで埋設されていた水道管を破損
- ④被害状況: 水道管の破損(地元住民への断水、濁水はなし)

- ・大型集水柵解体作業中、バックホウ(0.20m³級)のブレイカーで、底板コンクリートに巻き込んで埋設されていた水道管を突き破損させた。

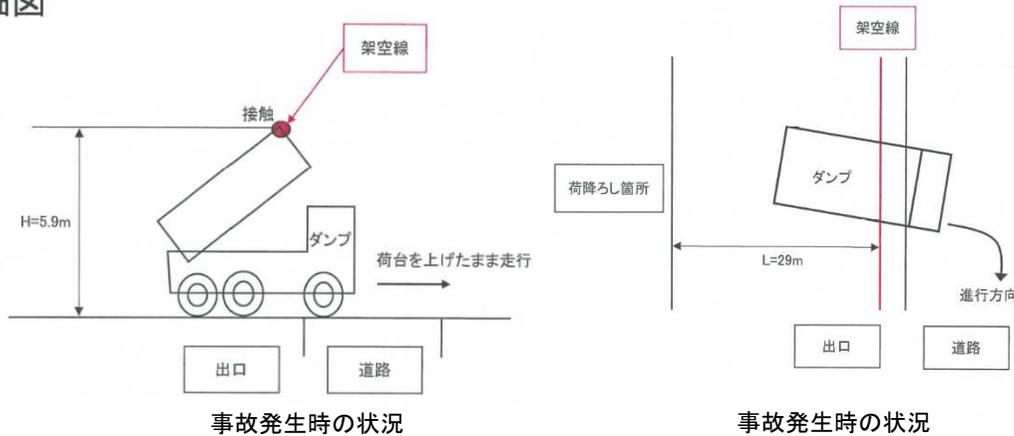
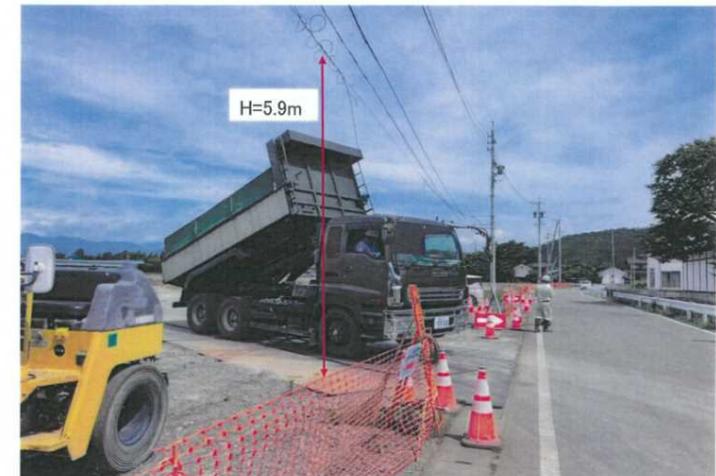
事故発生時の状況(再現写真)

- ①日 時: 令和4年6月24日(金)8時45分頃
- ②工事内容: 河川工事
- ③事故内容: ダンプトラックの荷台を上げたまま走行し、架空線を切断
- ④被害状況: 8軒の光ケーブル切断

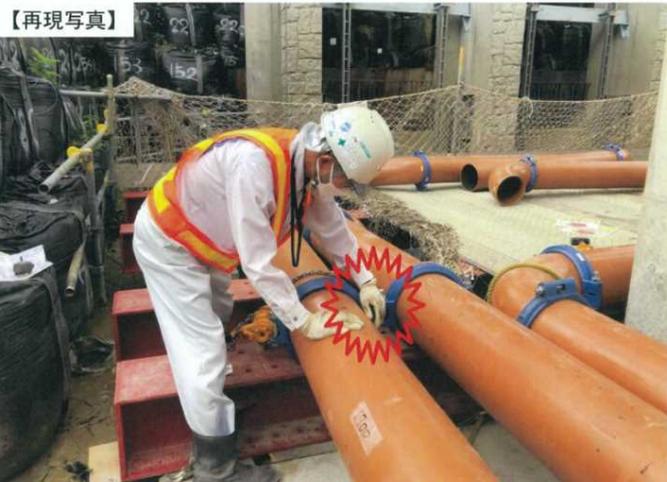
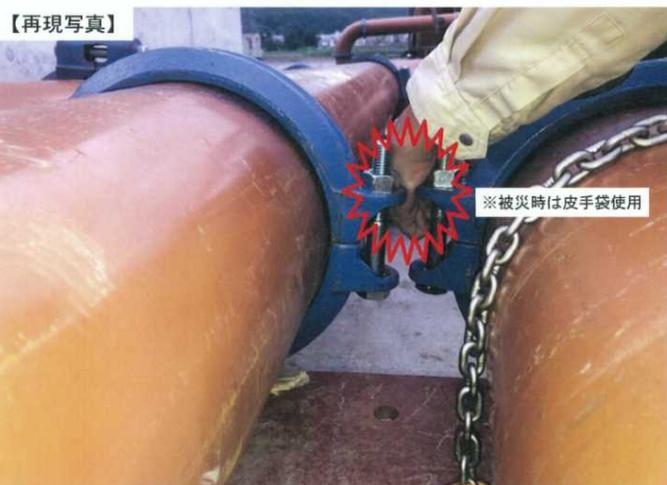
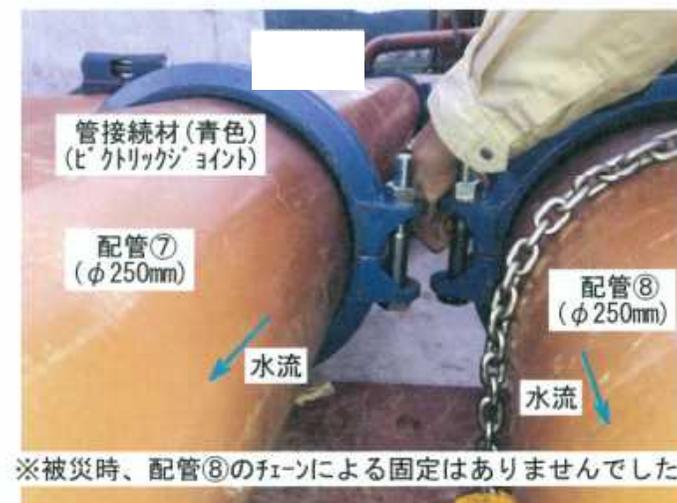
【再現写真(拡大)】

- ①日 時: 令和4年6月27日(月)10時20分頃
- ②工事内容: 樋門改築工事
- ③事故内容: 配管の移動・設置を行ったところ、管と管に左手を挟み負傷
- ④被害状況: 左手挫創

- ・クレーンにより配管を設置したところ職長が設置位置がずれていることを確認し、数センチ移動させることとした。
- 左手を管接続材に置いていたため、管の一部が外れた際に衝撃で左手を挟んだ。

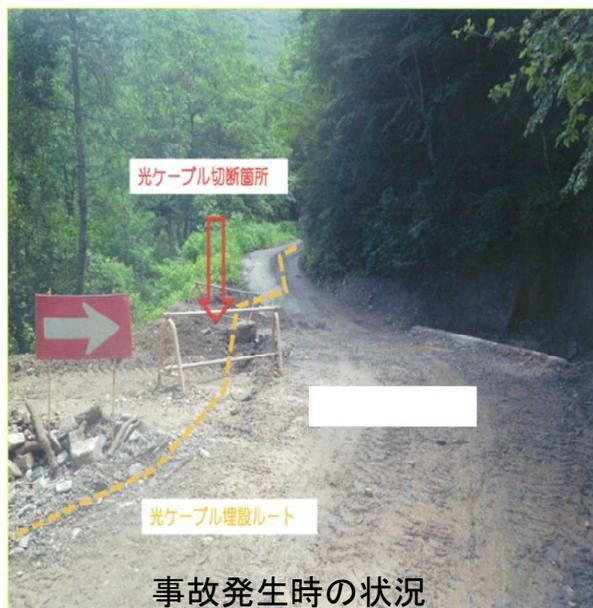
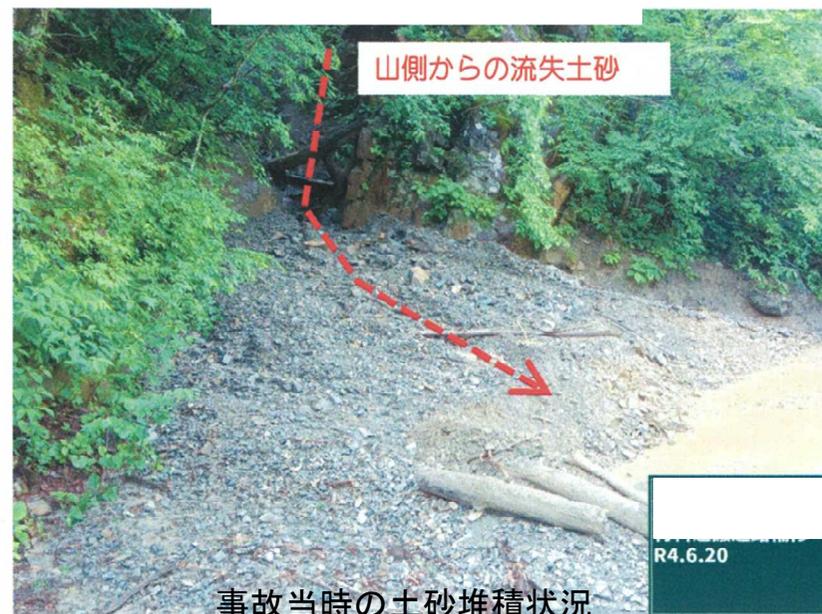
- ①日 時: 令和4年6月28日(火)10時55分頃
- ②工事内容: 砂防堰堤工事
- ③事故内容: バックホウで掘削時、埋設されていた光ケーブルを切断した
- ④被害状況: 9日間の光ケーブル使用不可、CCTV利用不可

- ・材料運搬道路に堆積した土砂について、バックホウにより撤去作業を行っていた際、埋設されていた光ケーブルを切断した。

- ・試掘を行い、埋設物の確認を慎重に行う必要があった
- ・埋設物損傷に対する意識が薄かった

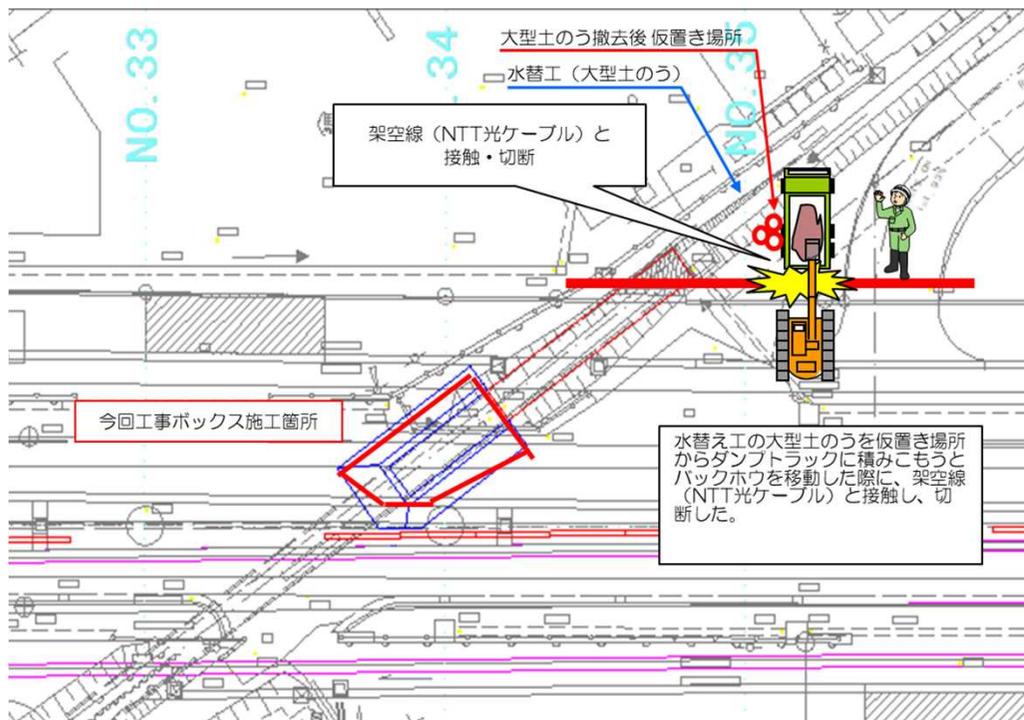
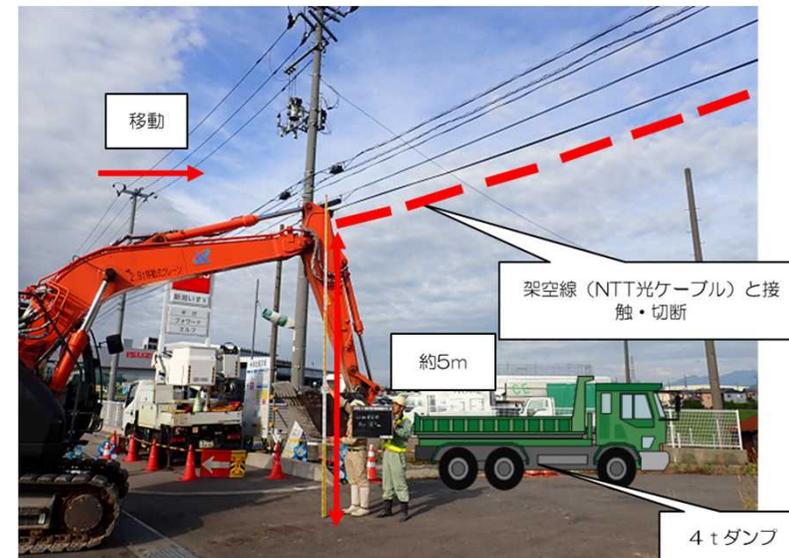
- ①日 時: 令和4年6月29日(水) 13時23分
- ②工事内容: 道路改良工事
- ③事故内容: バックホウのブームが架空線(NTT光ケーブル)と接触
- ④被害状況: 架空線切断(NTT光ケーブルが不通 約5時間)

【事故発生状況】
・水替え工の大型土のうを仮置き場所からダンプトラックに積みこもうとバックホウを移動した際、架空線(NTT光ケーブル)と接触し、切断

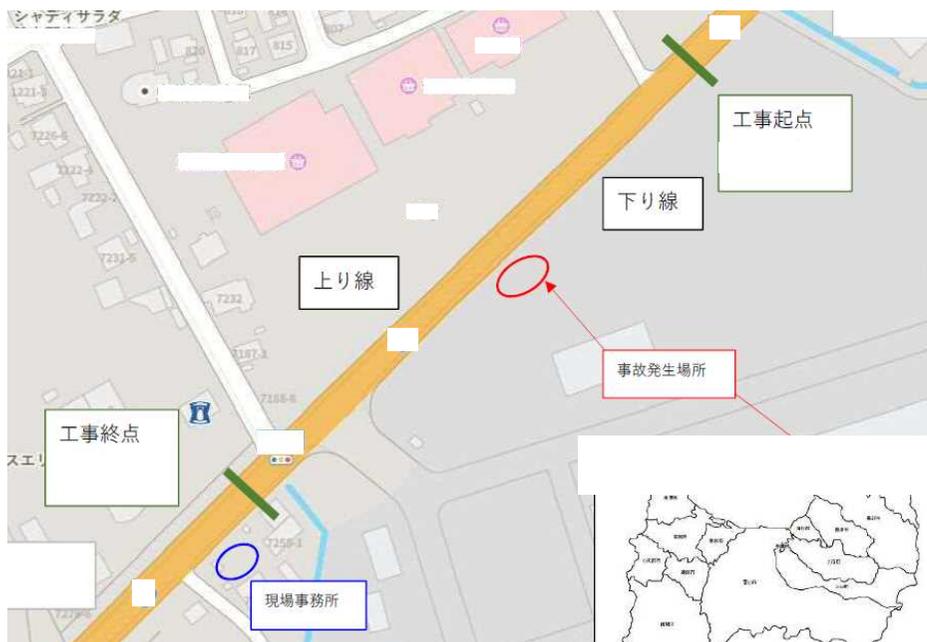
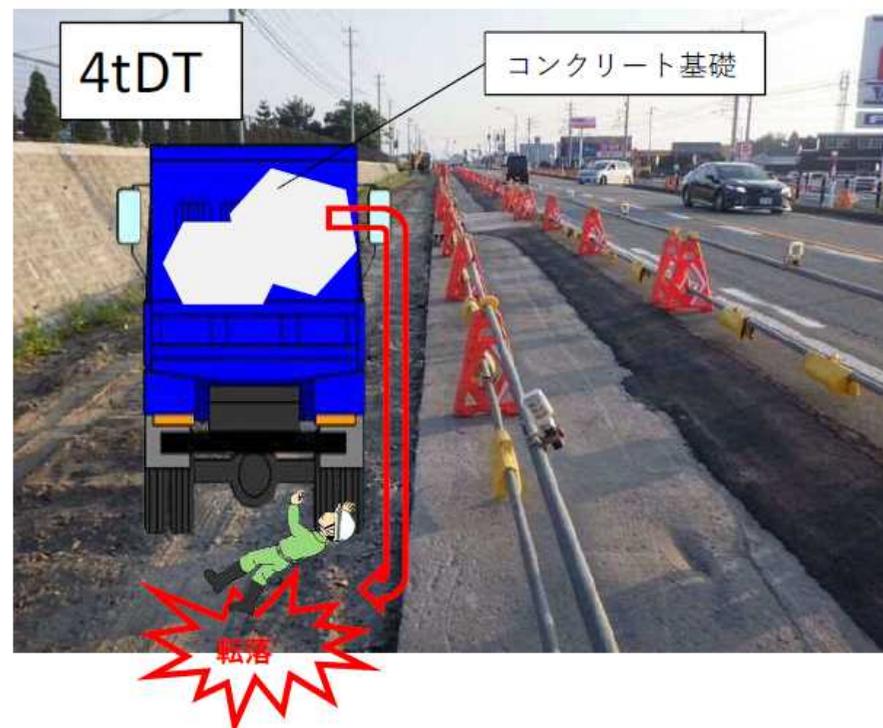
- ①日 時: 令和4年7月7日(木)14時07分
- ②工事内容: 構造物撤去工事
- ③事故内容: ダンプトラックの荷台から落下
- ④被害状況: 左肘関節脱臼

【事故発生状況】
・既設排水構造物を撤去作業中、撤去した基礎コンクリートの寸法を4tダンプトラック荷台上で写真撮影の為に検測作業を行っていたとき、合図不足によりダンプトラックが発進し、荷台から落下した。

【事故発生原因】
・被災者は、運転手に荷台に上がることを伝えていたが、運転手には聞こえていなかった。
・通常行わない荷台での検測を実施してしまった。

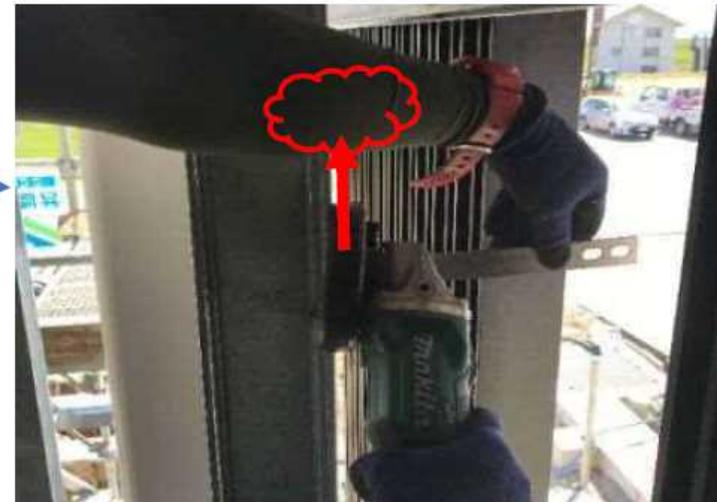
- ①日 時: 令和4年7月8日(金)17時45分
- ②工事内容: 堅樋取外し工事
- ③事故内容: ベビーサンダーに接触
- ④被害状況: 左前腕裂創

ベビーサンダーがはじかれ被災
