Ⅲ 工事事故の発生状況

2. 北陸地整管内の事故発生状況

3. 北陸地整管内の事故発生事例

(令和4年 発生事故 より)

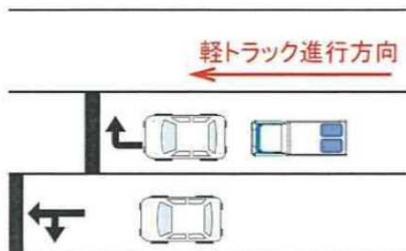
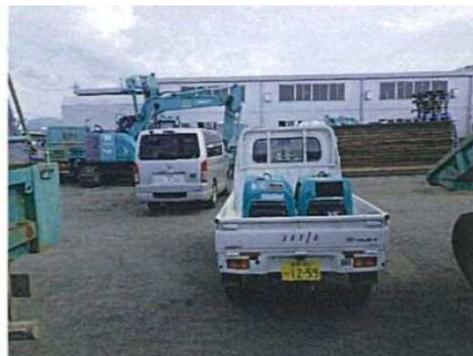
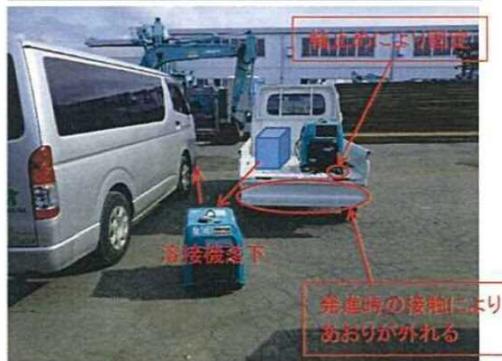
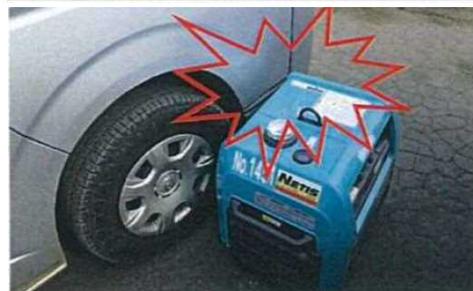
- ①日 時: 令和4年7月11日(月)9時55分
- ②工事内容: 法覆護岸工事
- ③事故内容: 荷台から溶接機が落下し、一般車両に接触
- ④被害状況: 一般車両右フロントバンパーに接触

軽トラック発進時に溶接機が
あおりにぶつかり、あおりが外れ
溶接機が落下する

落下した後、道路の傾斜により
溶接機が転がり、一般車両に接触

- ・軽トラックでリース会社へ溶接機を借りに行き、荷台に積込み現場へ戻る途中、交差点で停止し発進した際、荷台から溶接機が落下し、停車中の一般車両に接触

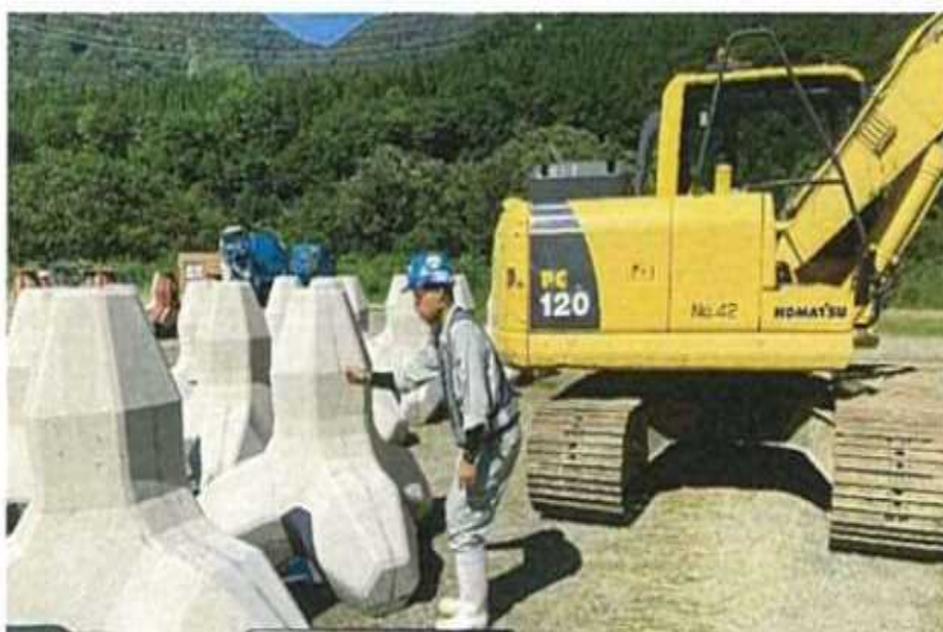
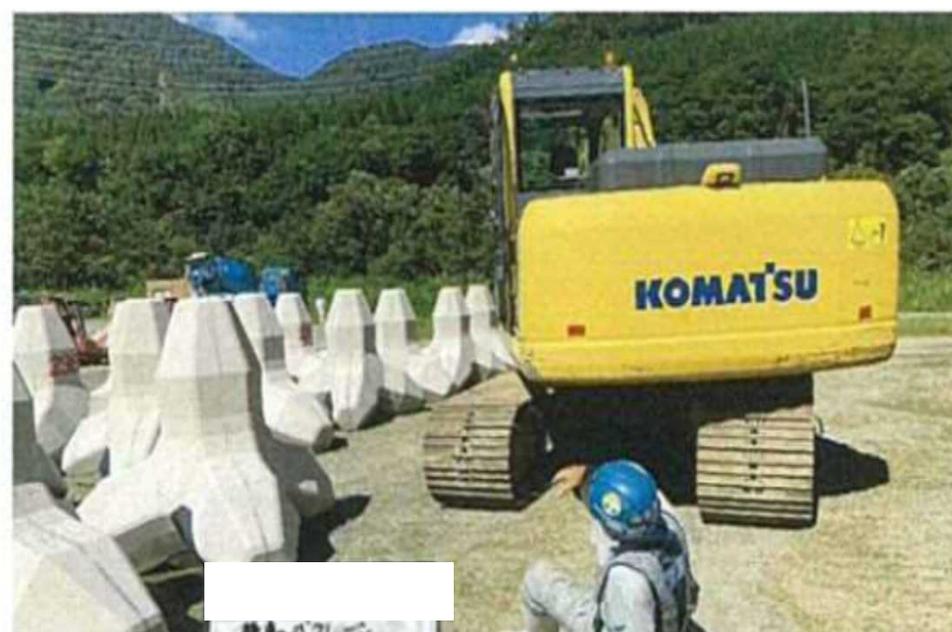
- ①日 時:令和4年7月19日(木) 15時00分頃
- ②工事内容:河川保全作業
- ③事故内容:マーキング作業を行っていた作業員がバックホウに接触し転倒
- ④被害状況:なし

- ・現場で脱型した根固めブロックにマーキング作業を行っていた作業員が、バックホウに接触し転倒した。

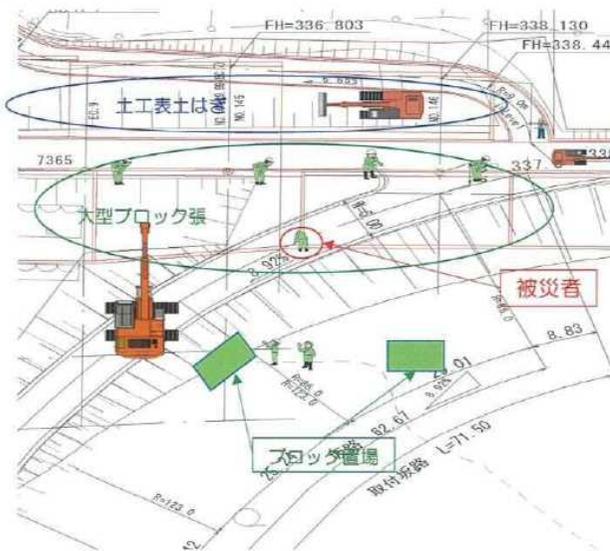
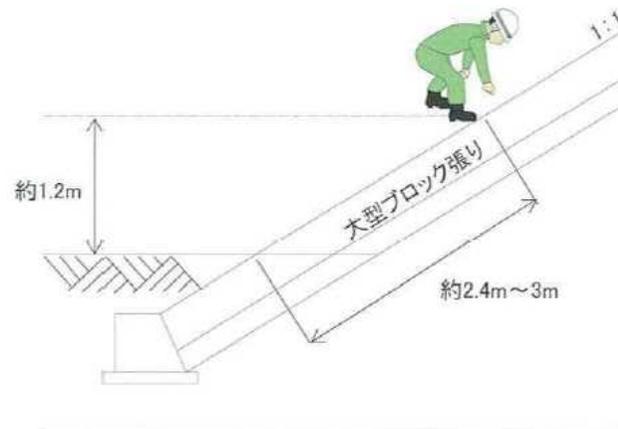
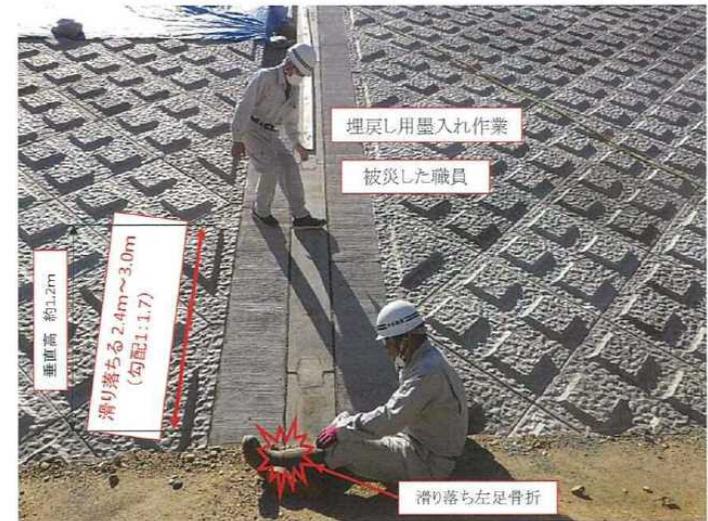
状況図

- ①日 時: 令和4年7月22日(金)16時38分頃
- ②工事内容: 法覆護岸工事
- ③事故内容: 大型法覆ブロックから滑落
- ④被害状況: 左脛骨骨折

【事故発生状況】
・大型ブロック張工に盛土のための墨入れ作業を一人で実施していたところ、隔壁上で足を滑らせ、法長約2.4m滑落

【事故発生原因】
・作業場所が比較的低い場所だったことから、危機意識が希薄となっていた
・単独での作業を行ったため

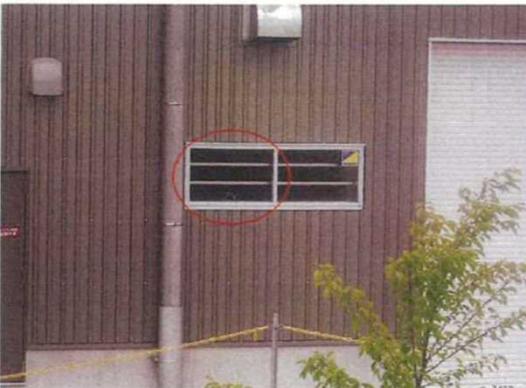
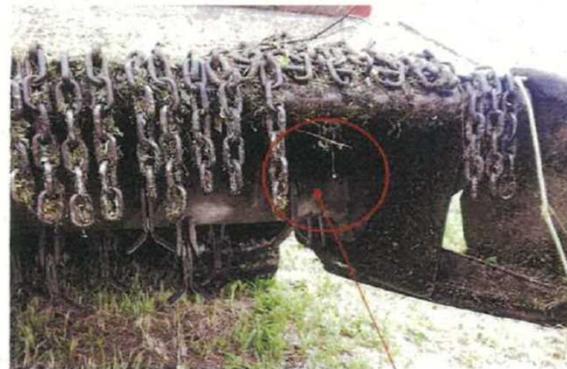
- ①日 時: 令和4年7月23日(土)11時54分頃
- ②工事内容: 除草作業
- ③事故内容: コンクリートに除草機の刃があたり、欠けた刃がガラス窓を破損
- ④被害状況: ガラス窓を破損

- ・ハンドガイドによる堤防裏の除草作業中にコンクリート擁壁に除草機の刃先が接触し、折れた刃先が窓ガラスにあたり破損

向かって左窓にあたる。

この部分が衝撃で欠損しガラス窓にあたる。

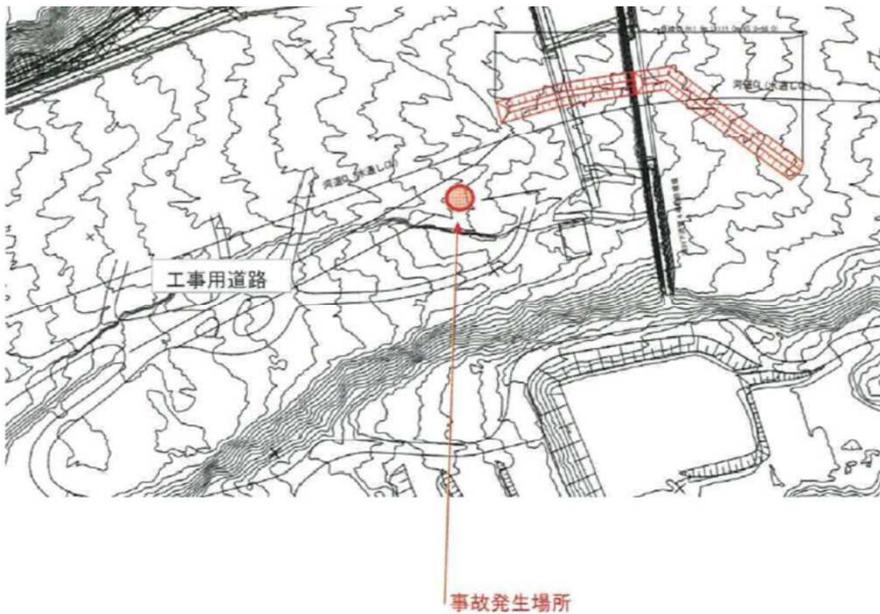
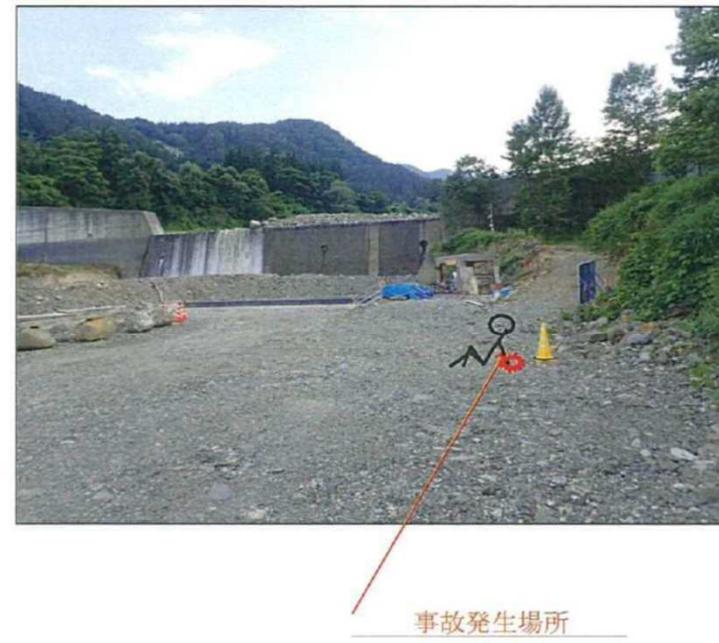
- ①日 時: 令和4年7月29日(金) 13時50分頃
- ②工事内容: 砂防堰堤工事
- ③事故内容: 資材の玉掛作業に、後方へ退避している途中でかかるとがつまずき転倒
- ④被害状況: 左中指捻挫

- ・資材の玉掛作業において、クレーンによる資材吊り上げ時に、作業員が後方へ退避している途中でかかるとがつまずき転倒

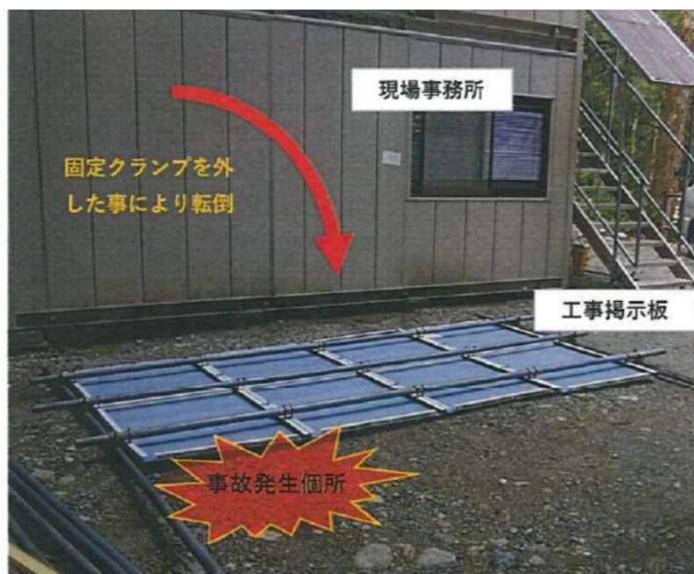
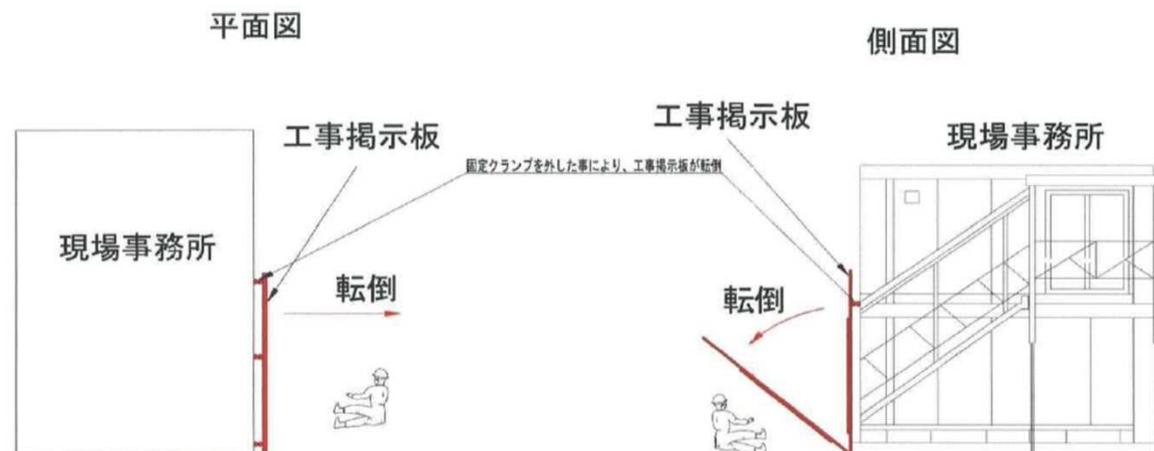
事故詳細図

- ①日 時: 令和4年8月1日(金) 9時45分頃
- ②工事内容: 砂防堰堤工事
- ③事故内容: 工事掲示板撤去時に倒れ、作業員が下敷きになった
- ④被害状況: 第一腰椎圧迫骨折

【事故発生状況】
・工事掲示板撤収時、はしごを使い上部の固定クランプを外した後、はしごから降り、はしごを撤収しようとしたところ工事掲示板(2m×3.4m)が倒れて来て下敷きになった。

【事故発生原因】
・通常下部から解体していくところを作業班の指示がなされておらず、上部から作業したため
・作業員が看板を押さえる等の措置を行わなかったため

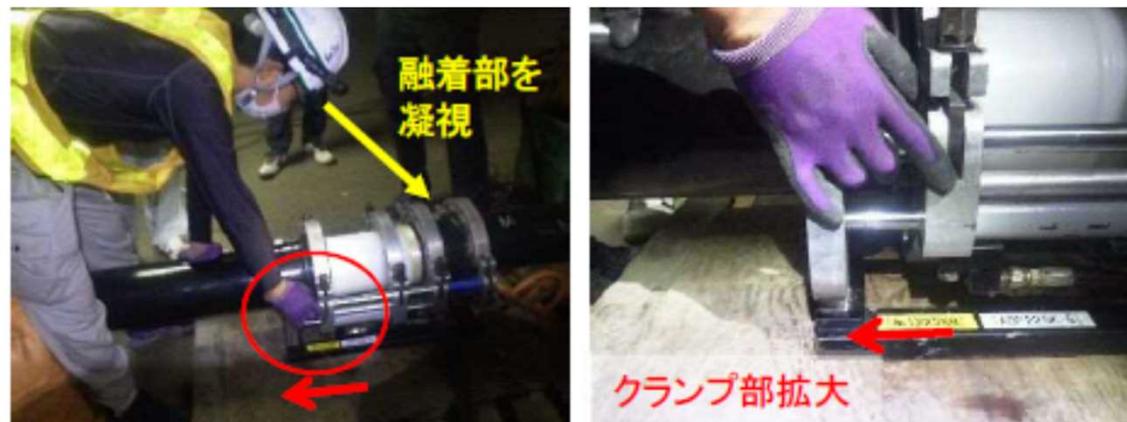
- ①日 時:令和4年8月24日(水) 14時00分頃
- ②工事内容:配管工
- ③事故内容:油圧シリンダーの可動域に手を置いたところ、自動で作動したクランプ部に指を挟んだ
- ④被害状況:右中指圧挫創

約120mmあるクランプ部の開閉時間は約3秒

- ・本来、手を掛ける場所でないところに手を置いた
- ・指が挟まれてけがをするという認識に欠けていたため、手を置いたまま油圧シリンダーの可動域以外の箇所を凝視していた

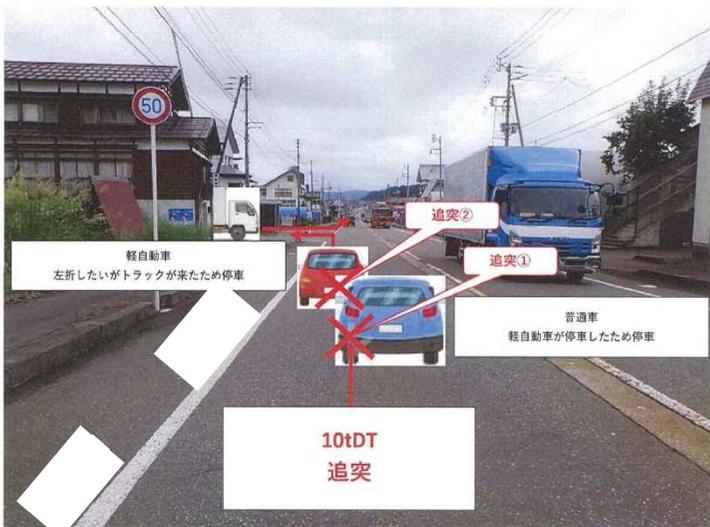
事故状況

- ①日 時: 令和4年9月2日(金) 10時08分頃
- ②工事内容: 掘削工
- ③事故内容: 停車していた一般車両にダンプトラックが追突
- ④被害状況: 3名頸椎捻挫、車両2台自走不可

【事故発生状況】
・ダンプトラックによる土砂運搬中、左折しようとして停止していた車2台に前方不注意により追突してしまい玉突きとなった。

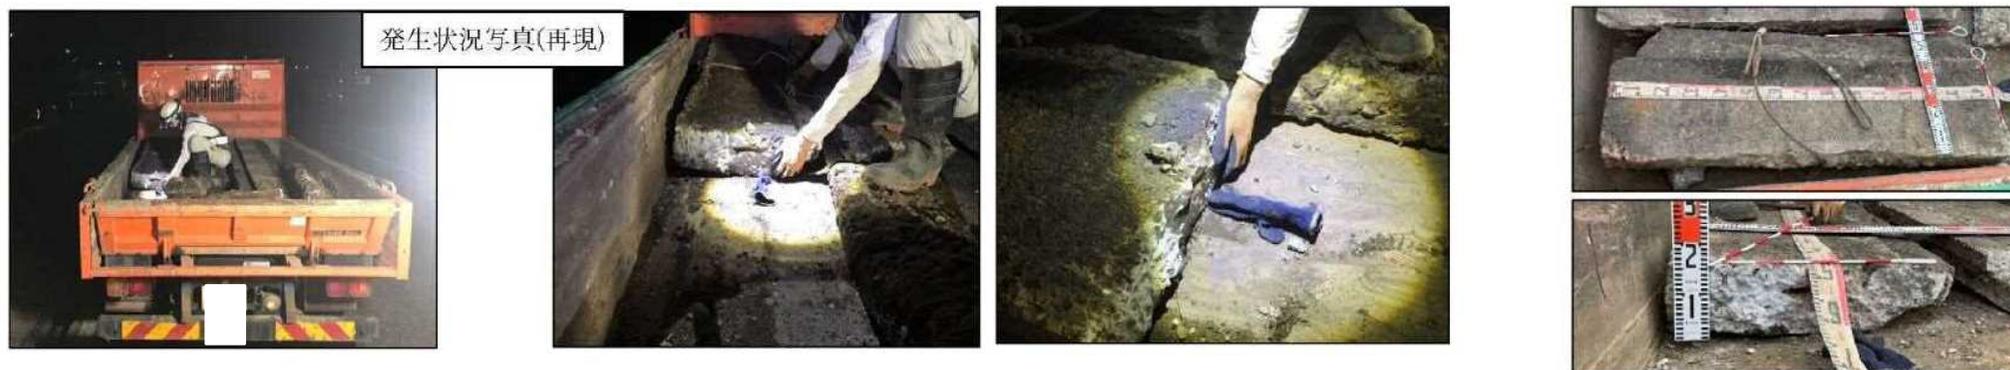
- ①日 時:令和4年9月8日(木) 0時20分頃
- ②工事内容:構造物撤去工
- ③事故内容:玉外し作業中、左手中指をコンクリートと荷台底面に挟む
- ④被害状況:左手中指第一関節切断

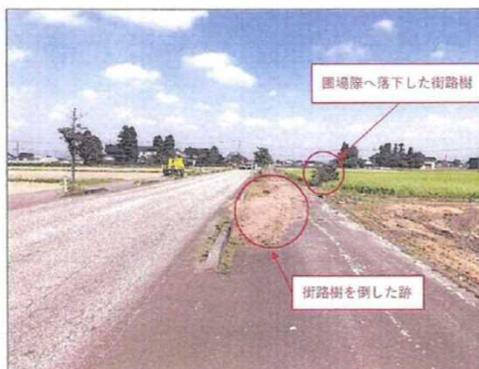
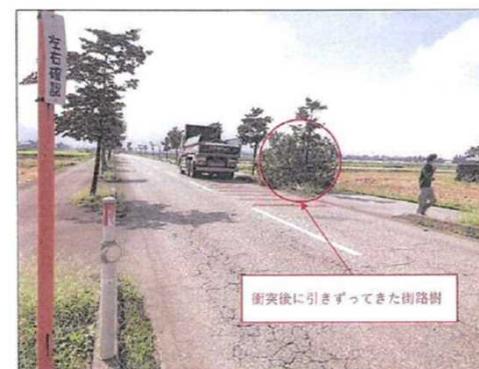
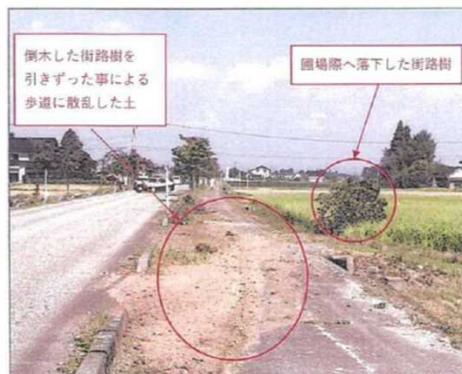
- ①日 時: 令和4年9月16日(金) 9時46分頃
- ②工事内容: 土砂運搬
- ③事故内容: ダンプトラック運転中ハンドル操作を誤り、反対車線歩道に乗り上げ走行
- ④被害状況: 街路樹4本、道路標識、視線誘導標破損

- ・ダンプトラック運転中、缶コーヒーの蓋を開けようとした際、よそ見運転しハンドル操作を誤り、反対車線歩道に乗り上げ走行、街路樹4本、道路標識、視線誘導標を破損

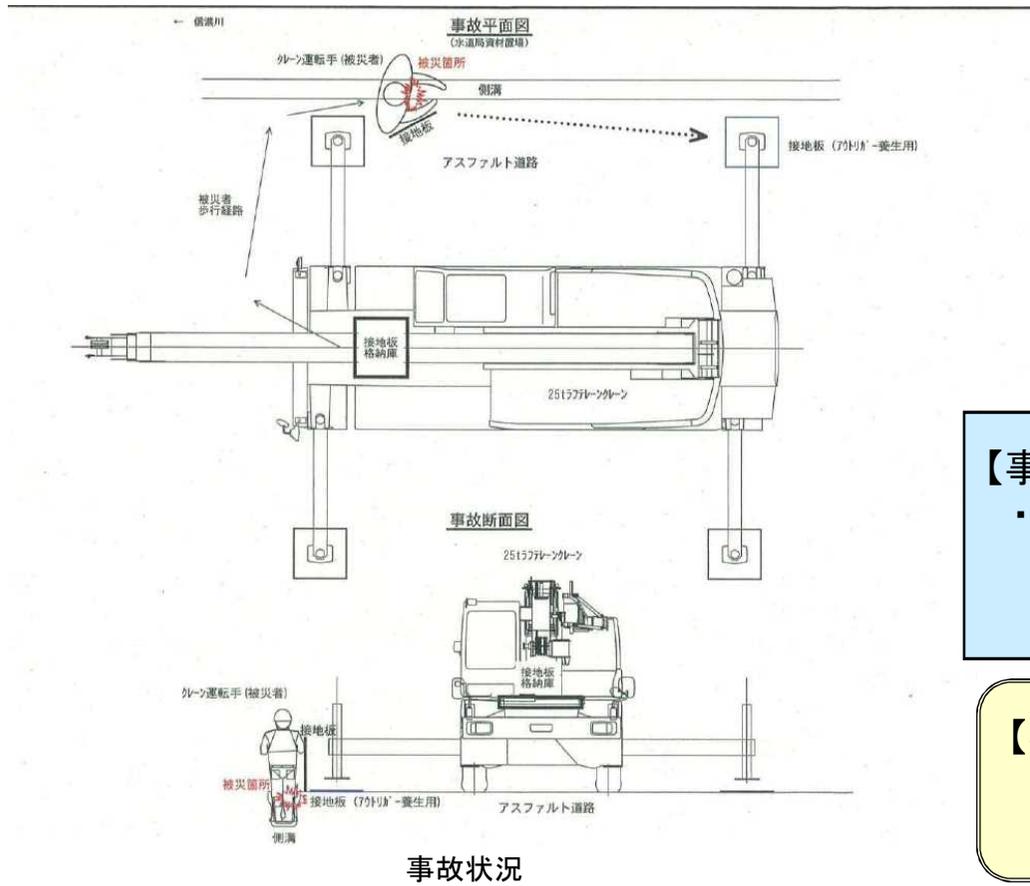
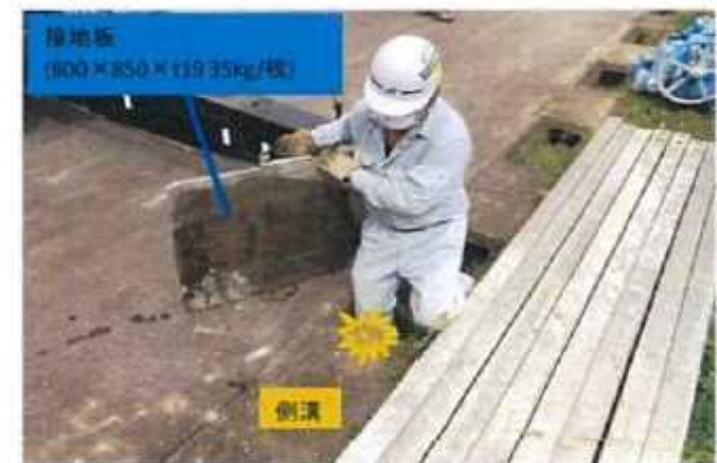
【再現写真】

- ①日 時: 令和4年9月20日(火) 8時40分頃
- ②工事内容: 樋門改築
- ③事故内容: クレーン作業時に近傍の側溝に足を踏み入れ右下腿挫傷
- ④被害状況: 右下腿挫傷

【事故発生状況】
・クレーンにより必要材料を運搬車両に積み込む作業を行う際、据付作業時に開口していた近傍の側溝に足を踏み入れ挫傷

【事故発生原因】
・側溝の開口部を塞いでいなかった
・安全な通路の明示がなかった

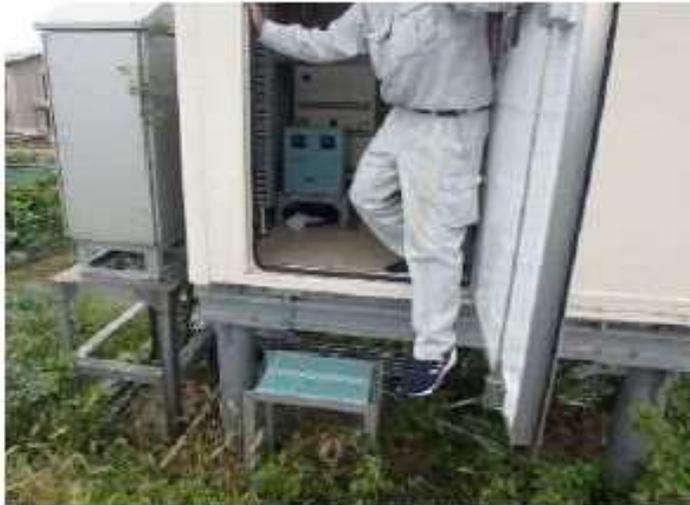
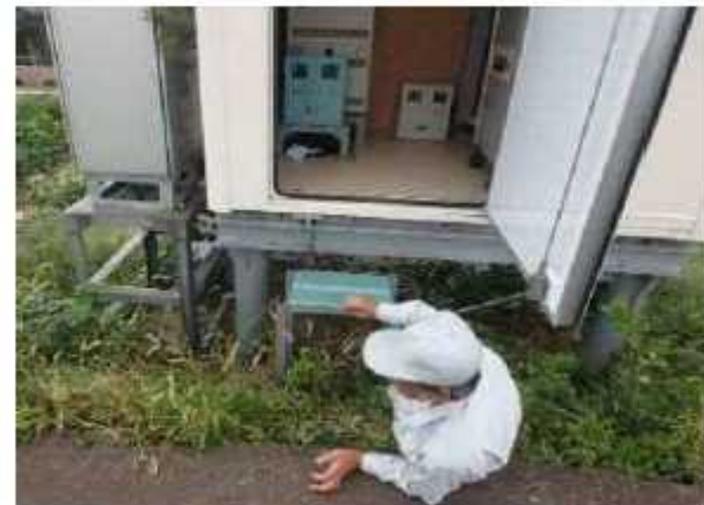
- ①日 時:令和4年9月27日(火) 14時45分頃
- ②工事内容:電気設備維持
- ③事故内容:昇降用ステップから足を踏み外す
- ④被害状況:一過性意識消失

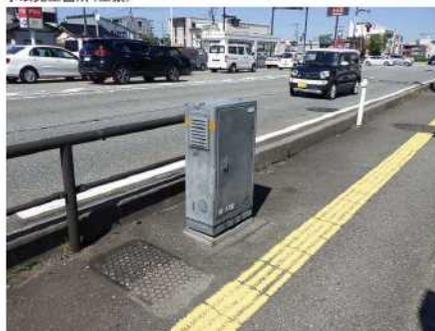
事故発生箇所(全景)

- ①日 時: 令和4年9月29日(木) 10時50分頃
- ②工事内容: 道路清掃作業
- ③事故内容: 作業車両をバックで駐車した際に、地上器に接触し外箱の一部を变形
- ④被害状況: 地上器外箱一部変形

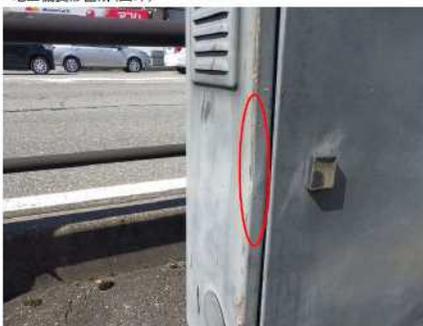
地上機変形箇所(凹み)

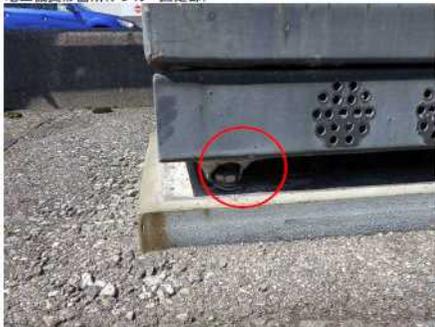
地上機変形箇所(アンカー固定部)

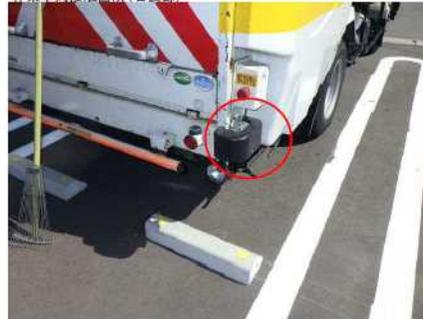
作業車両接触箇所(右後部)

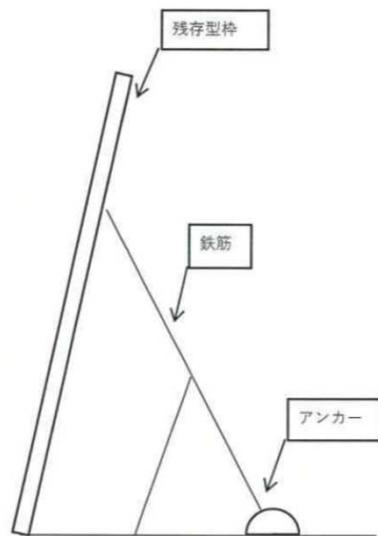
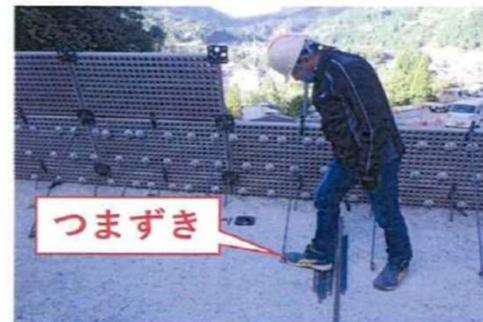
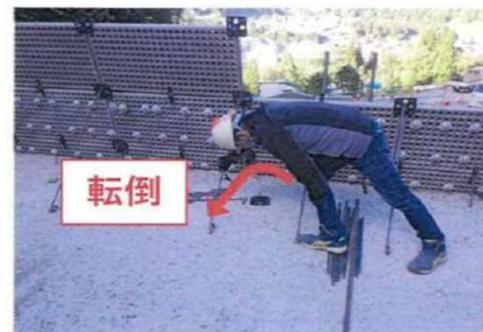
- ①日 時:令和4年10月21日(金) 10時40分頃
- ②工事内容:砂防堰堤工事
- ③事故内容:型枠作業中にアンカーに躓き転倒
- ④被害状況:右下眼瞼挫創

【事故発生状況】
・型枠組み立て作業での移動時、溶接のため配っていた鉄筋を避けようと跨いだ際、アンカーにつまづき転倒

【事故発生原因】
・転倒の危険がある箇所に足下に資材をおいたまま作業を行ってしまった
・本人の足下確認が不足していた

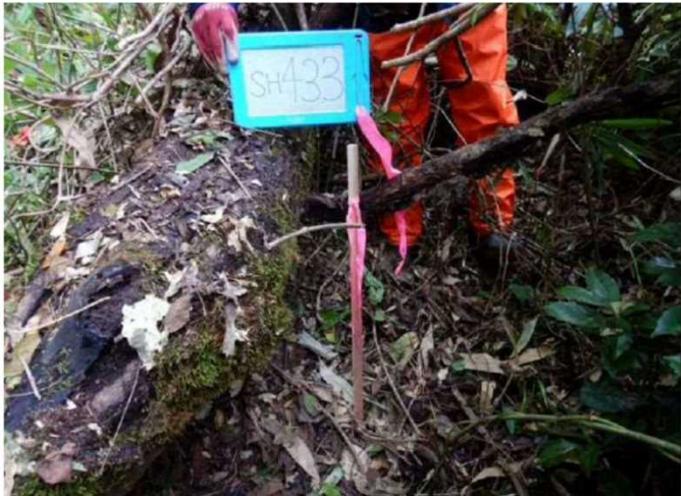
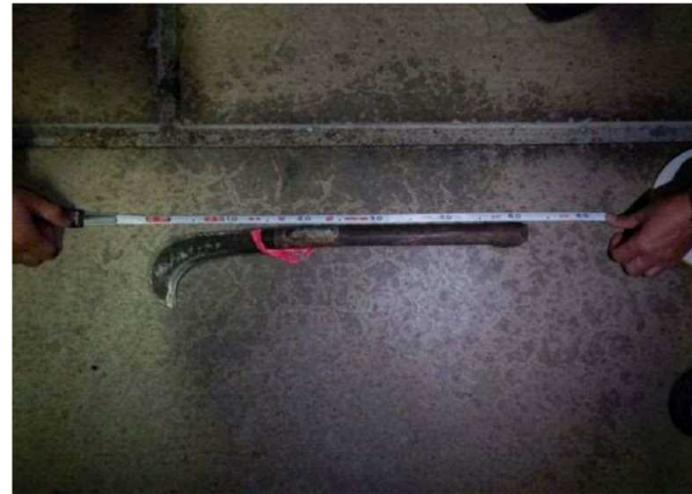
- ①日 時:令和4年10月25日(火) 11時30分頃
- ②工事内容:境界標復元
- ③事故内容:雑木をナタガマを持って切断しようとした際に、刃先が滑り切り傷を負った
- ④被害状況:左手中指、人差し指切り傷

- ・復元測量等を行う際、測量器械と所定の位置との見通しを確保するため、見通しを遮る雑木をナタガマで切断しようとした際、雑木の枝が朝露で濡れており、刃先が枝に当たり空滑りし、左手人差し指と中指に切り傷を負った

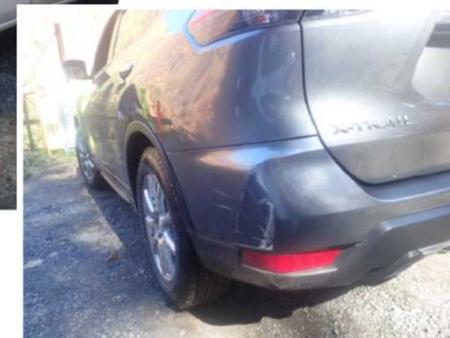
- ①日 時:令和4年11月7日(月) 10時30分頃
- ②工事内容:巡視点検
- ③事故内容:駐車場からバックで出る際に他の車と接触
- ④被害状況:乗用車2台損傷

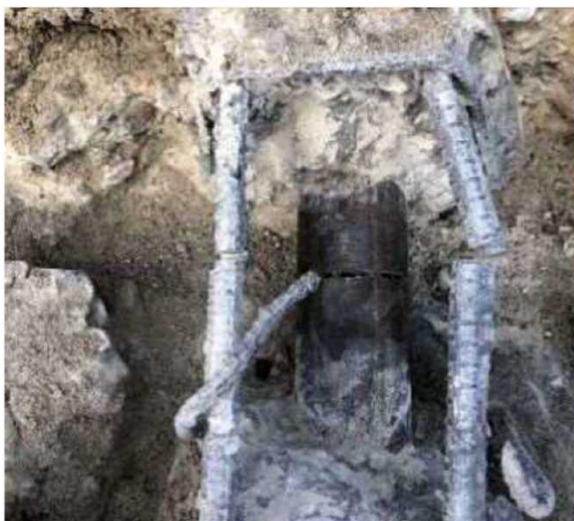
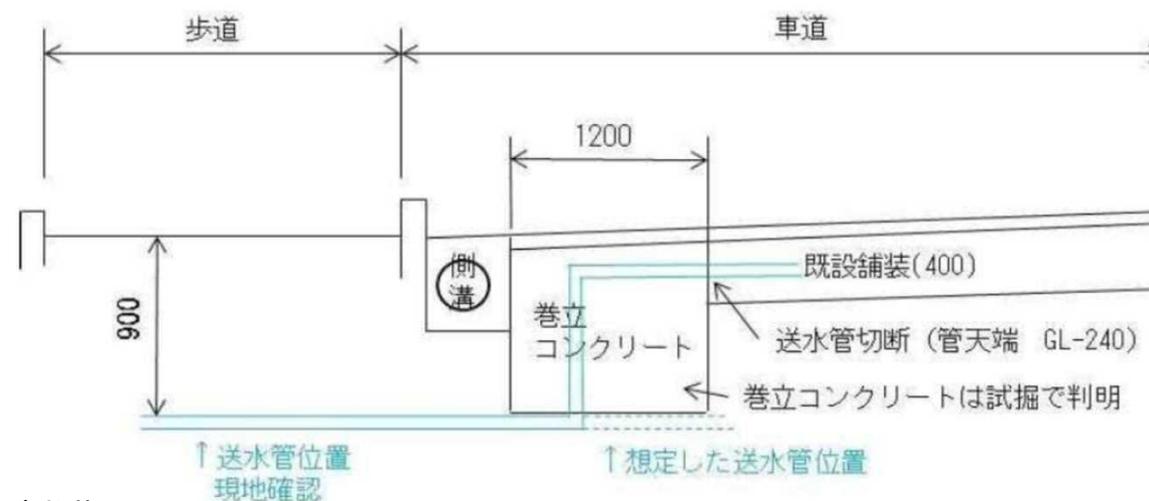
65. アスファルトカッターで消雪用送水管を損傷(物損事故)

- ①日 時:令和4年11月9日(水) 21時40分頃
- ②工事内容:埋設管路掘削
- ③事故内容:アスファルトカッターで舗装版切断を行ったところ、送水管を切断
- ④被害状況:消雪用送水管切断

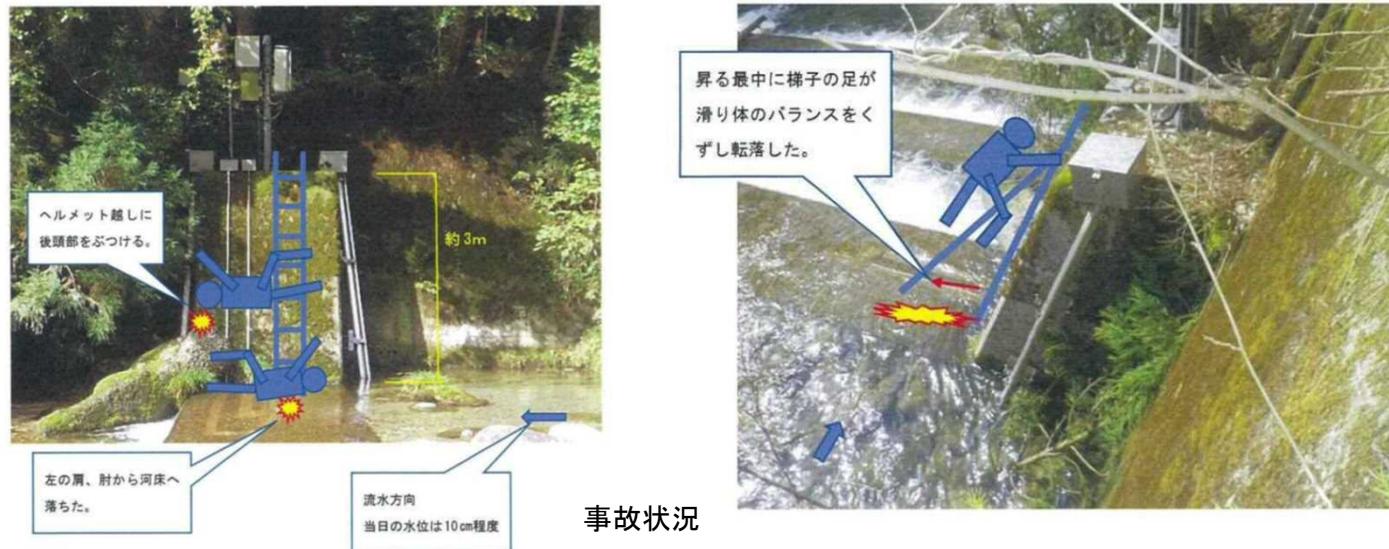
- ①日 時: 令和4年11月18日(金) 9時30分頃
- ②工事内容: 流速計修繕
- ③事故内容: 未固定のはしごの足が滑り、体勢を崩し落下
- ④被害状況: 脳しんとう

- ・流速計修繕作業時、副堰堤袖部から水通し部へはしごをかけて降り、作業箇所の確認を実施その後、資材準備の為はしごを上った際、はしごの足がすべり、体勢を崩し落下

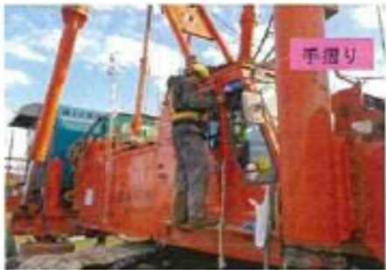
- ①日 時: 令和4年12月13日(火) 11時35分頃
- ②工事内容: 地盤改良工
- ③事故内容: 地盤改良機のステップからバランスを崩し、落下
- ④被害状況: 後頭部挫創

管理システムの不具合で
運転席横のステップ上で
運転席内のモニターを
見ていた

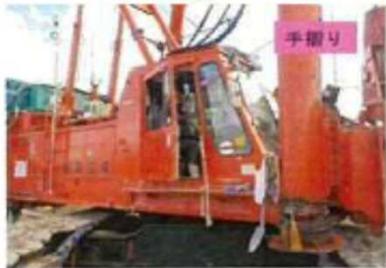
モニターを操作しようと
地盤改良機のドアを開け
ようとしたときにバランスを
崩し転落した

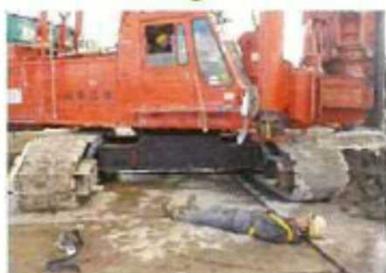
約1.5m下の敷鉄板上に
腰(尻)から転落した
転落した際に頭を打ち出血
した

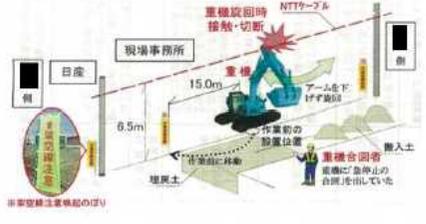
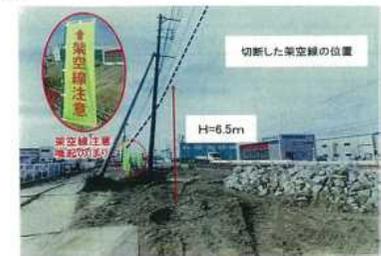
- ①日時:平成30年5月21日(月)14:20頃
- ②工事内容:道路舗装工事
- ③事故内容:重機のアームが架空線に接触し、切断した。
- ④被害状況:架空線の切断、通信障害発生

【事故発生状況】
 構造物撤去後の埋戻し作業中に、重機(油圧ショベル)のアームが架空線に接触し切断した。通信障害は2軒。

【事故発生原因】
 ・朝のKY活動で架空線についての注意喚起をしていたが、重機のオペレーターがバケットに付着した土を取り除く操作に集中したため、合図者の「急停止の合図」を確認しないままアームを下げずに巡回させた。

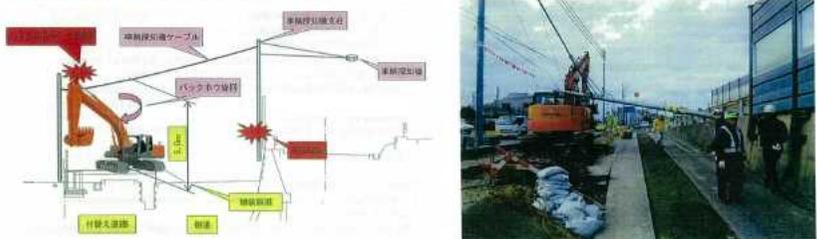
- ①日時:平成30年3月6日(火)14:25頃
- ②工事内容:橋梁下部工事
- ③事故内容:バックホウを旋回させた際、アームが架空線に接触した。
- ④被害状況:信号機車両感知器柱破損

【事故発生状況】
 オフランプ脇の側道の舗装版撤去作業中にバックホウを180度旋回した際、アームが上空を横断する信号機車両感知器ケーブルに接触し、車両感知器柱を転倒させた。

【事故発生原因】
 ・重機誘導員を配置して作業をしていたが、オペレーターは重機誘導員の合図を待たずに旋回を行った。

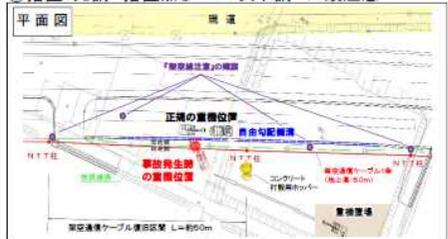
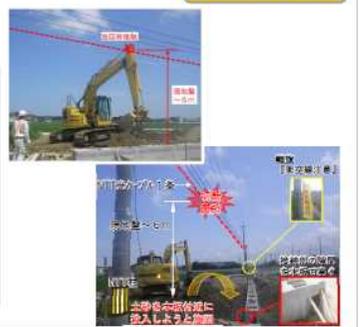
- ①日時:令和元年6月11日(火)10:15頃
- ②工事内容:舗装工事
- ③事故内容:バックホウのブームで架空線を切断
- ④被害状況:NTT光ケーブル(1条)切断
- ⑤措置:元請 措置無し 一次下請 口頭注意

【事故発生状況】
 ・自由勾配則溝とプレキャストボックスとの接続部の隙間を木板で塞ぐ作業を行っていたところ、木板付近へバックホウで土砂を投入しようとしてブームを旋回した際に架空線を切断した。

【事故発生原因】
 ・作業員に架空線に対する注意喚起等の指導徹底を欠いた。
 ・バックホウのオペが自身の判断で、予定外の作業(土砂投入)を行った。

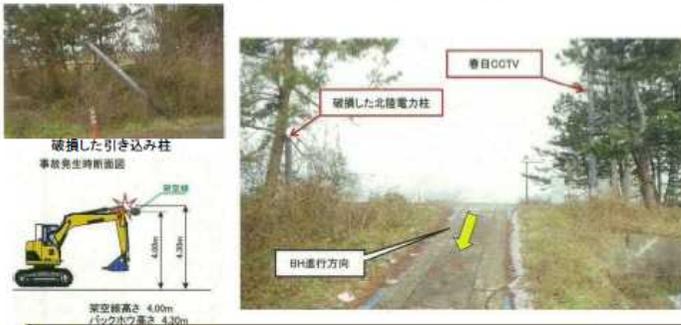
- ①日時:令和2年1月15日(月)14:00頃
- ②工事内容:維持管理工事
- ③事故内容:バックホウ自走移動中ブーム架空線に接触し切断、引き込み柱倒壊。
- ④被害状況:CCTV動力用架空線の切断、引き込み柱の倒壊

【事故発生状況】
海岸保全を目的とした空洞調査のため直立堤背面の掘削をバックホウにより施工していた。調査箇所を移動するため自走で走行していたところ、ブームが架空線(CCTV用電力)に接触させ、オペレータはそれに気づかずさらに走行したため架空線を切断、引き込み柱も倒壊させた。

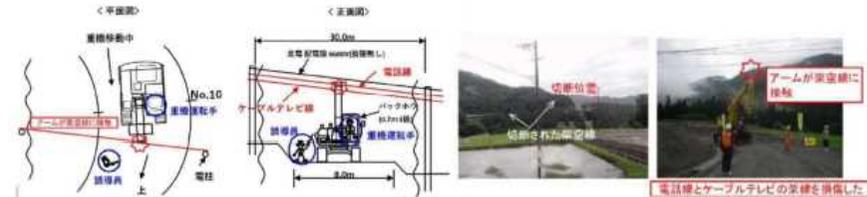
30. バックホウ移動中、架空線に接触、損傷(公衆災害)

- ①日時:令和2年7月7日(火)8:50頃
- ②工事内容:道路改良工事
- ③事故内容:バックホウを作業箇所まで移動中、横断している架空線に接触、損傷
- ④被害状況:電話線(NTT)、ケーブルテレビ架空線損傷

バックホウ(0.7m3級)を作業箇所まで移動中、架空線が横断しているため誘導者を配置し走行していた。架空線付近に接近した際、重機のアームが架線に接触しそうになり誘導員が合図を送ったがバケットが死角となりオペレータが気が付くのが遅れて電話線とケーブルテレビの架線を損傷。

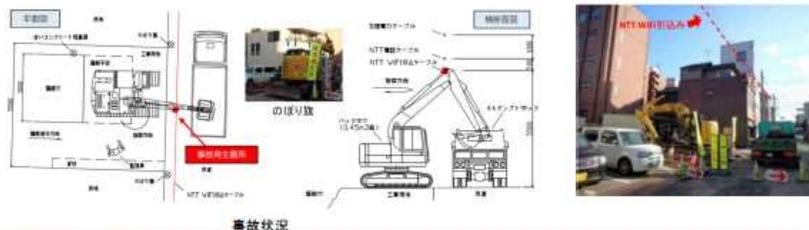
- ①日時:令和2年11月5日(木) 14:40頃
- ②工事内容:電線共同溝工事
- ③事故内容:バックホウにて旋回時に、上空架空線引込みケーブルを切断。
- ④被害状況:NTT WiFi 引込みケーブルを切断(通信障害1件 利用者への影響なし)

プレキャストハンドホールの設置箇所における掘削作業を行っていたところ、バックホウ(0.45m3級)を旋回させた際、架空されていたNTT WiFi引込みケーブルを切断させた

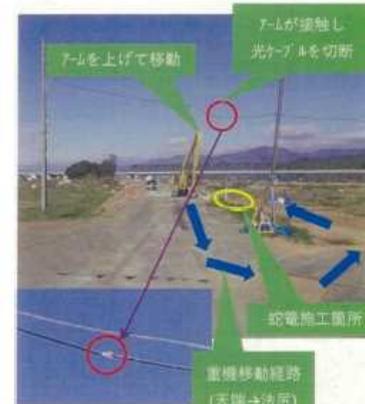
10. ロングアームのバックホウ移動中に架空線を損傷(物損事故)

- ①日時:令和3年4月5日(月) 15:10頃
- ②工事内容:護岸工事
- ③事故内容:バックホウロングアームを自走中に架空線に接触・損傷
- ④被害状況:河川管理用光ケーブルを損傷

堤防天端から堤防法尻へ走行中、バックホウロングアームで架空線(河川管理用光ケーブル)を損傷

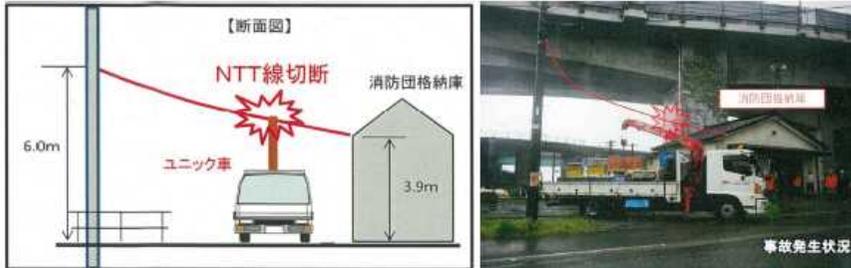
- ①日時:平成31年4月26日(水)15:25頃
- ②工事内容:洞門補修工事
- ③事故内容:ユニック車のブームを上げたまま走行し、NTT線(引き込み線)を切断
- ④被害状況:電話(1軒)一時不通
- ⑤措置:措置なし

・工事で発生した資材を、資材置き場に荷卸し後、ブームを上げたまま走行し、NTT線(引き込み線)を切断した。

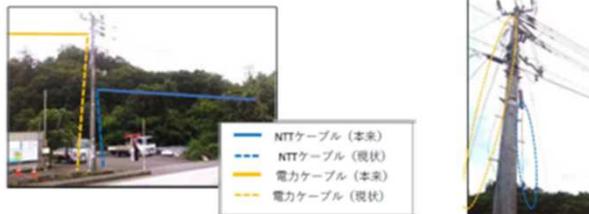
- ①日時:令和2年7月9日(木)15:20頃
- ②工事内容:トンネル・橋梁補修工事
- ③事故内容:足場材をユニックに積込後、ブームの格納を忘れたまま出発しNTTケーブルと電線に接触切断し切断。
- ④被害状況:NTTケーブル1本切断・東北電力電線1本切断

・現場事務所に仮置きしていた足場材をユニックに積込後、アウトリガーを格納し、ブームの格納を忘れたまま現場事務所を出発し作業場所に向かおうとしたところ、現場事務所出口のNTTケーブルと国道を横断している電線に接触切断し切断。

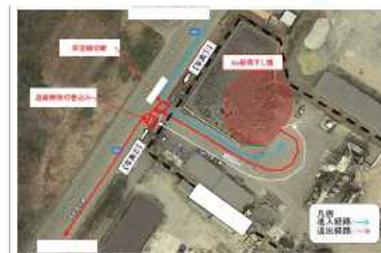
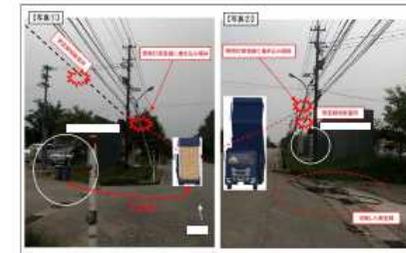
- ①日時:令和4年5月20日(金)10時20分頃
- ②工事内容:道路改良工事
- ③事故内容:10tダンプにて架空線を切断し、切断した架空線にて道路照明灯を巻き込み傾斜
- ④被害状況:架空線の切断、道路照明灯の傾斜

・As舗装版を撤去し、10tダンプにて搬出、荷下ろし後、荷台を格納せず左折退出した際、架空線を切断し、切断した架空線にて道路照明灯を巻き込み傾斜した。

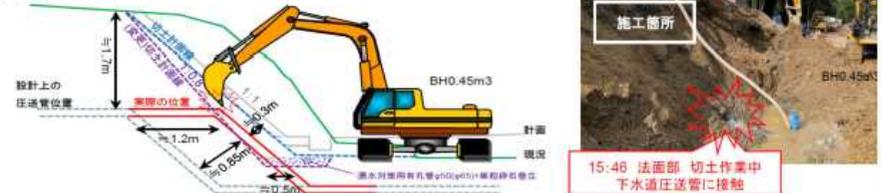
29. バックホウにより下水道圧送管を損傷(公衆災害)

- ①日時:令和元年7月12日(金)15:46頃
- ②工事内容:舗装工事
- ③事故内容:バックホウによる切土作業中に下水道圧送管に接触し損傷させた
- ④被害状況:下水道圧送管(φ100)損傷
- ⑤措置:措置なし

15:46 法面部 切土作業中
下水道圧送管に接触

- ・法面からの湧水により局所的な法面崩壊が発生したため湧水対策として法尻部に有孔管の設置が必要となった。
- ・このため、切土勾配を変更して切土整形したところ、法面から0.3m程度の位置でバックホウのバケットが下水道圧送管接続部の金具に接触し、漏水が発生した。

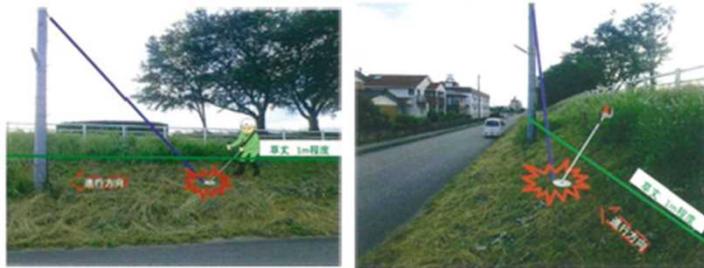
- ①日時: 令和元年6月17日(月)9:35頃
- ②工事内容: 堤防管理作業
- ③事故内容: 肩掛式刈払機で草刈り作業中に電力の支線ワイヤーを切断
- ④被害状況: 支線(φ7mm程度)1本
- ⑤措置: 措置なし

- ・堤防裏法面を肩掛式刈払機にて除草作業を行っていた際、電力所有の警報用鉄塔の支線ワイヤーを切断した。

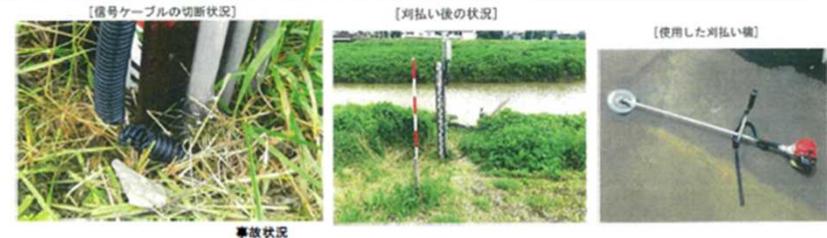
- ・流量観測を実施するにあたり、観測所の周囲に雑草が繁茂していたため、流量観測時に水際まで近づけるように草刈り機にて草刈り作業を実施
- ・作業員が誤って観測所の信号ケーブルを保護管ごと誤って切断

- ・現地踏査時に確認調査が十分行われておらず、安全教育の実施状況が不十分
- ・当日のKY活動でも施設に対する周知が行われていなかった
