# 工事事故の発生状況

## 2. 北陸地整管内の事故発生状況

### **3. 北陸地整管内の事故発生事例**

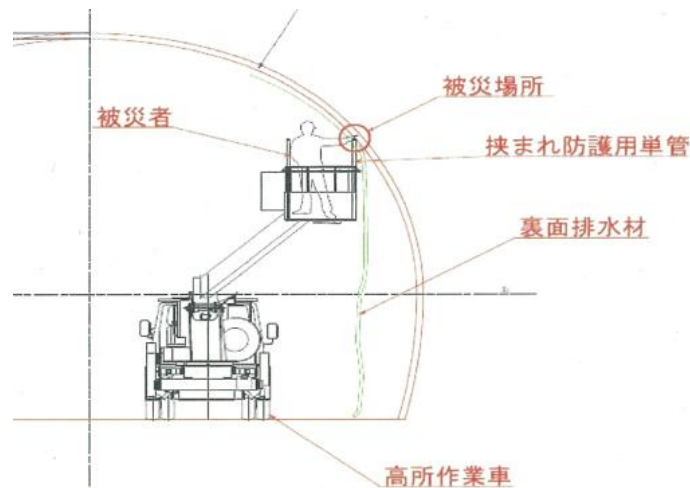
被害状況：左環指不全切断（全治6ヶ月）

- トンネル坑内で湧水処理のため、高所作業車で裏面排水材設置作業中に高所作業車のバスケットの四隅に接地している「挟まれ防護用単管」とトンネル壁面の間に指が挟まれた。

- 作業高さが10m以上の高所作業車の運転において、技能講習を修了していない者が作業を実施した。
- バケットの移動時に、裏面排水材を押さえるため、バケットの外に手を出した。
- 「挟まれ防護用単管」の先端に硬質なプラスチック製品を設置していた。

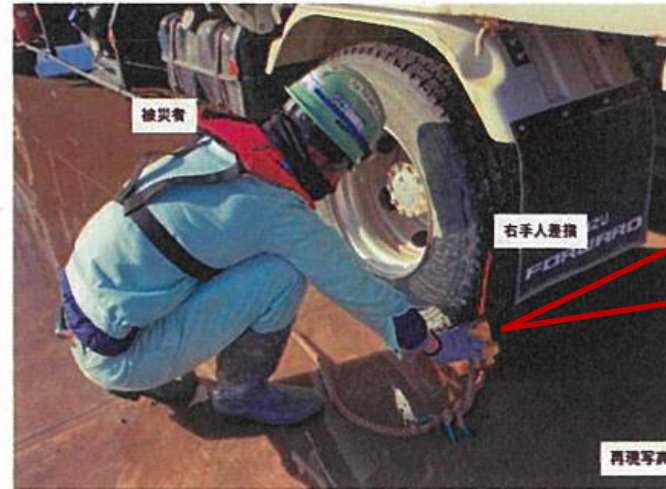
被災状況の再現

# 車両の車止め設置中に指を挟み負傷（負傷事故：休業なし）

- ・資材を積み込むために4 t ユニック車を移動させて停車しタイヤ止めを設置中に車両が移動。タイヤと車止めの間に指が挟まれ切断。

- ・エンジンが停止していない状態で車止め設置を行った。
- ・指が挟まれる可能性がある車止めの持ち方で行った。

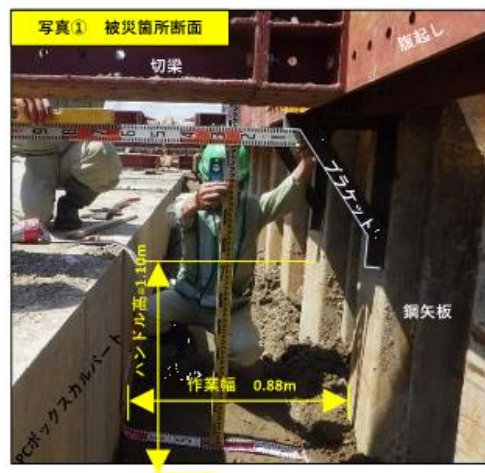
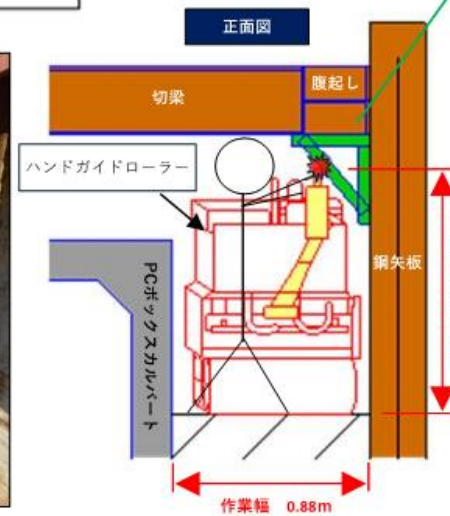
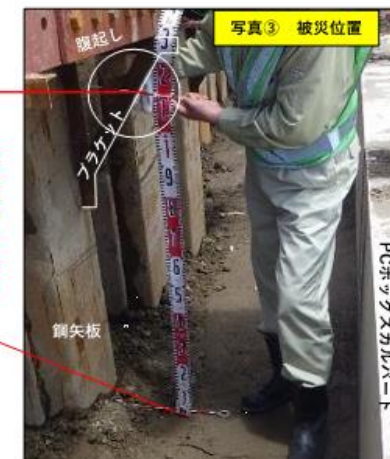
- ・ボックスカルバートの埋戻し作業において、ハンドガイドローラーの後退時に、ハンドルと矢板の腹起こしブラケットの間に手を挟み負傷

- ・転圧作業が完了した後、次の作業のために後方への移動する際被災した。
- ・ハンドガイドローラーを後退させる時、後方の確認と注意を怠った。
- ・ハンドガイドローラーをボックスカルバートに接触させないことに気を取られ、矢板の方向へ誤ったハンドル操作を行った

ハンドルとプラケットの間に手を挟まれた

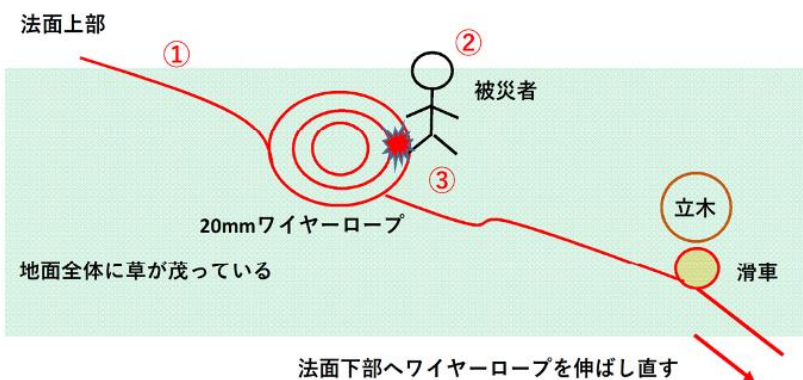
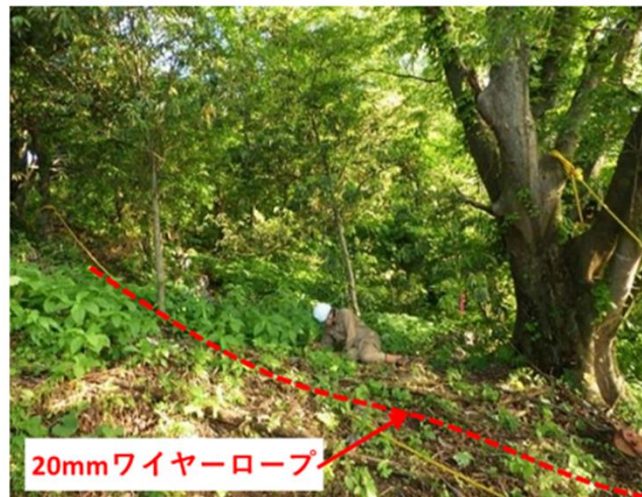
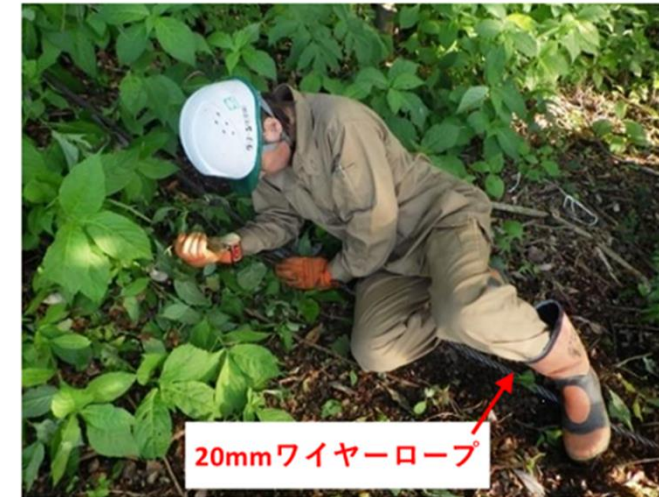
# 気づかず踏んだロープに脚をすくわれ負傷（負傷事故：休業4日以上）

- ・法面上部で、まとめたワイヤーロープを伸ばし直す作業の監視中に、草に隠れたワイヤーロープに気づかず足で踏んでいたため、動き出したワイヤーロープに足をすくわれ転倒し負傷

- ・草に隠れていたワイヤーロープに気付かずワイヤーロープに近い距離にいた。
- ・安全な監視場所に関しての指示内容の理解不足。

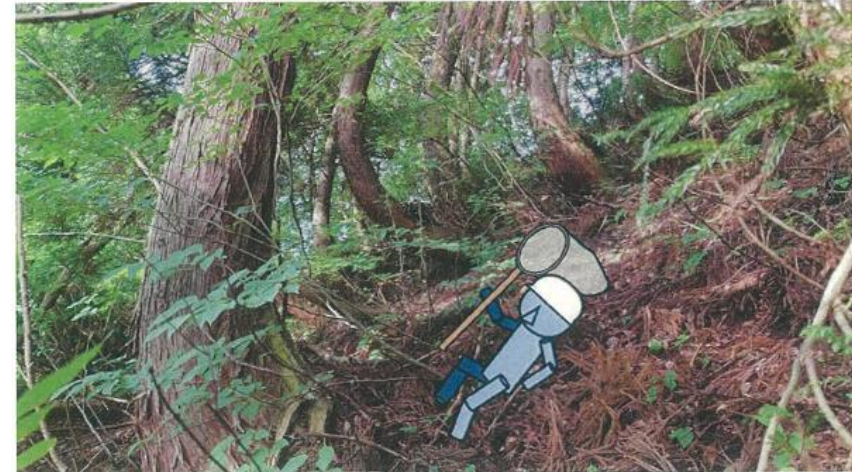
写真⑥ 転倒時の状況(2)

- ・斜面を登っている最中、足を滑らせ転倒した。転倒時、左ひじをついた。

- ・陸上昆虫類調査で調査員が斜面を移動時に足を滑らせ転倒し左肘を強打

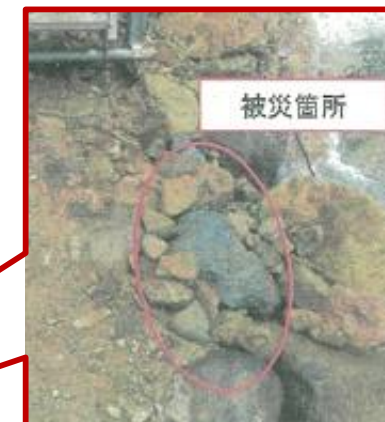
被害状況：左肩脱臼（3週間安静）

- ・タラップで昇る際に右足の足下の地面が崩壊し、体のバランスが崩れた。
- ・手摺りにつかまっていた左腕に自重が集中し、左肩を負傷した。

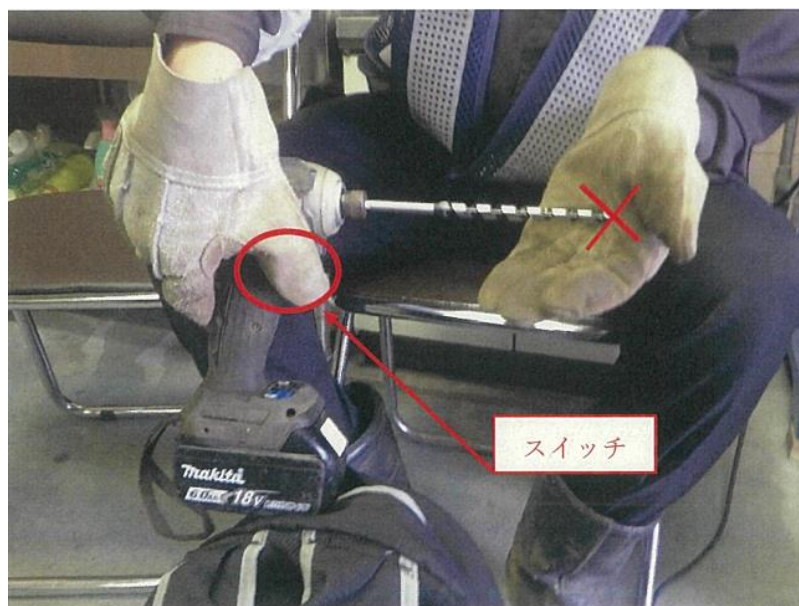
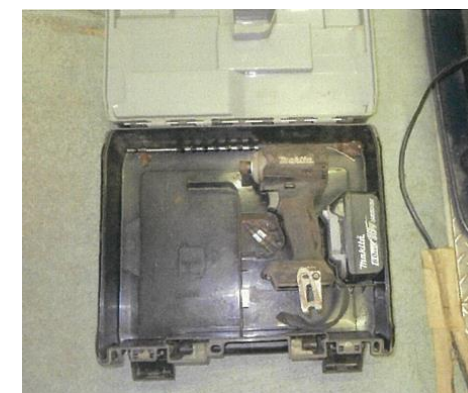
被害状況：左手掌切創（全治10日）

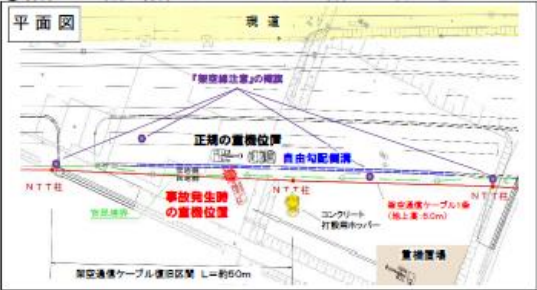
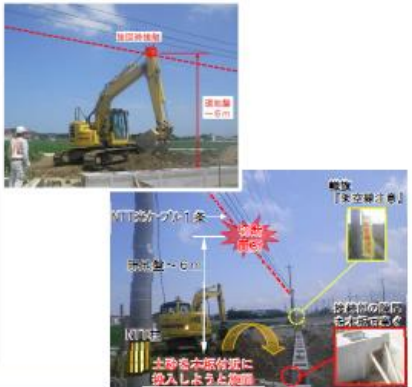
18. バックホウのブームで架空線を切断(公衆災害)

・自由勾配溝とプレキャストボックスとの接続部の隙間を木板で塞ぎ作業を行っていたところ、木板付近へバックホウで土砂を投入しようとしてブームを旋回した際に架空線を切断した。

- ・作業員に架空線に対する注意喚起等の指導徹底を欠いた。
- ・バックホウのオペが自身の判断で、予定外の作業(土砂投入)を行った。

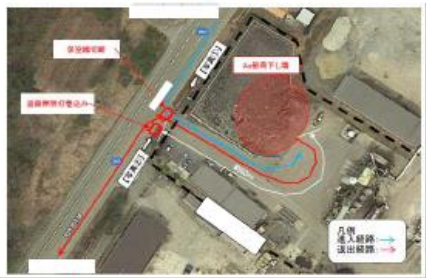
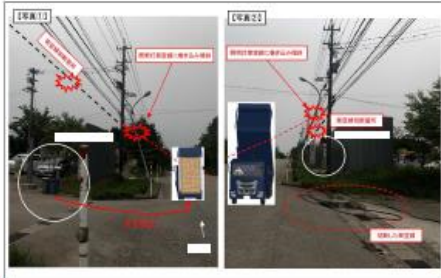
事故状況

- ①日時: 令和4年5月20日(金)10時20分頃
- ②工事内容: 道路改良工事
- ③事故内容: 10tダンプにて架空線を切断し、切断した架空線にて道路照明灯を巻き込み傾斜
- ④被害状況: 架空線の切断、道路照明灯の傾斜
