# 工事事故の発生状況

## 2. 北陸地整管内の事故発生状況

### **3. 北陸地整管内の事故発生事例**

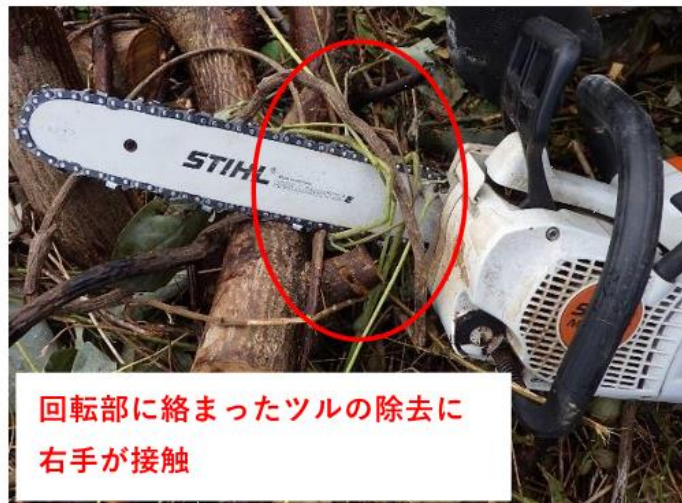
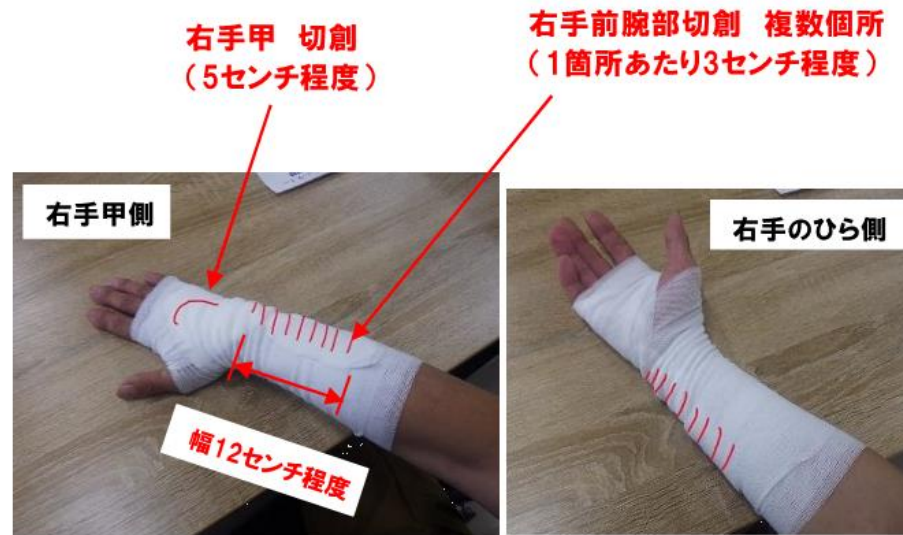
被害状況：右手背～前腕切創（2週間加療）

- ・チェーンソーで玉切り作業を行っていたところ、チェーンソーの回転部にツルが絡み付き、引き離そうとして一時的に右手でツルを掴んだ際に回転部が跳ねて右手を負傷したもの。

- ・チェーンソー操作時に片手を離した。

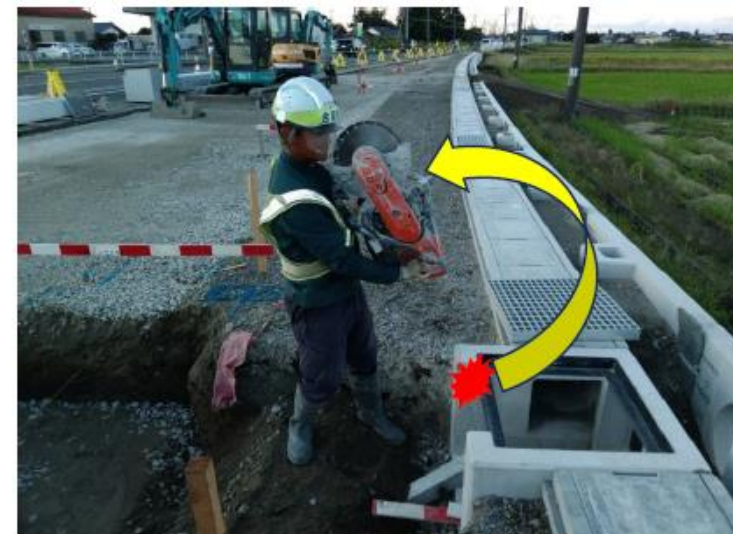
エンジンカッターの刃がグレーチング受枠に当たり跳ねて刃で顎を切った。（フェイスガードで守られていない部分）

- ・歩道集水桝に遠心ボックスカルバートを接続するため、エンジンカッターにて集水桝の側壁を切断中に刃がグレーチング受枠に当たって跳ね返り、顎に回転中のカッター刃が当り被災した。

- ・フェイスガードは使用していたが、顎部分までは守られていなかった。

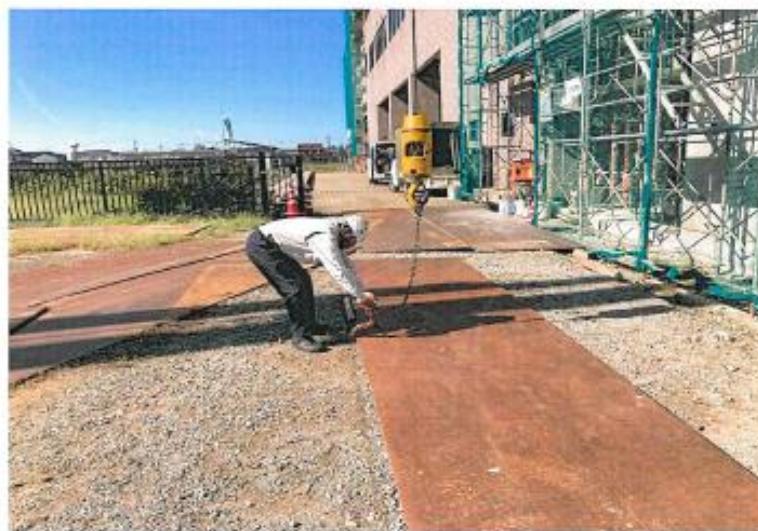
被災時作業再現（遠景）

敷いていた鉄板の吊穴にフックをかけるため、まず鉄板のふちにフックを仮掛けし10cm程度鉄板を浮かせ枕木を差し込もうとした。このときフックが確実にかかるよう、吊りチェーンを手で引張り位置を調整した。
