# 工事事故の発生状況

### **3. 北陸地整管内の事故発生事例**

(令和7年 発生事故 より)

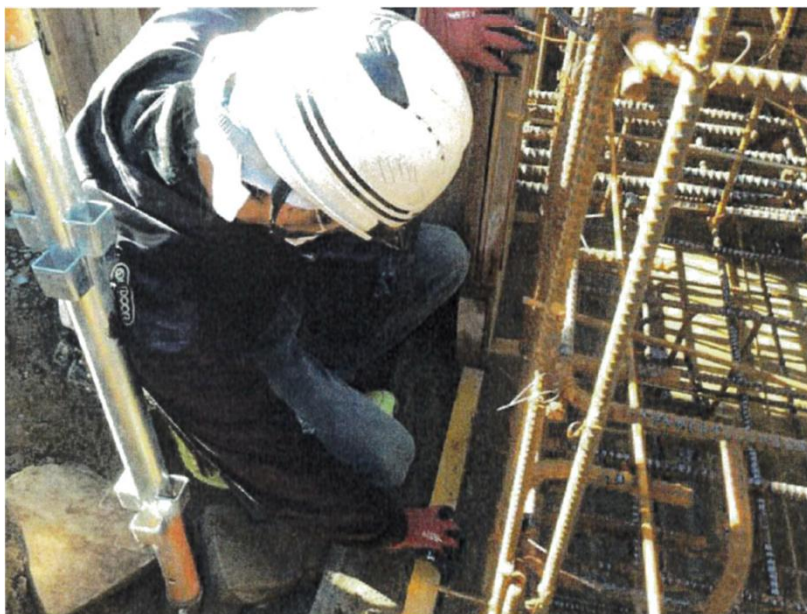
膝の上に釘打機を置いて、両手で作業を実施

・地中梁型枠組立中、しゃがんだ姿勢で作業を行っていたところ、両手で型枠を調整するため手に持っていた釘打ち機（エアガン）を下す必要が生じた。釘打ち機が汚れるのを避けるために自分の左太もも上に置き、立ち上がろうとしたところ釘が誤発射し、左足大腿部を負傷した。

- ・作業の慣れから高圧ロール釘打機のロックレバー（安全装置）を掛けていなかった。
- ・普段の癖から指をトリガーへかけたまま立ち上がろうとした。
- ・移動の過程で体側に射出口が向いてしまった。

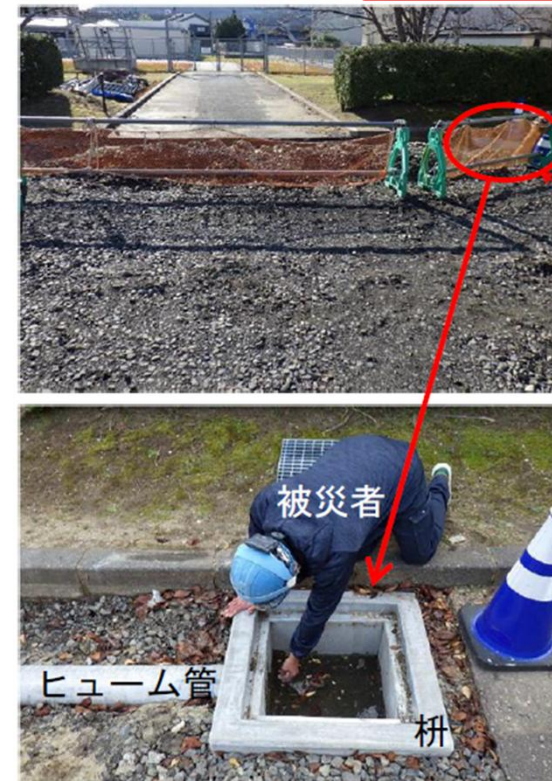
事故発生時の再現写真

被害状況：左手中指先骨折(通院加療2ヶ月)

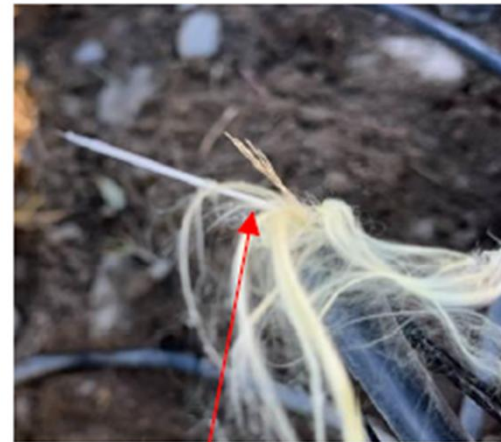
光ケーブル切断部分

被害状況：埋設光ケーブルの破損
