⑫ボーリング調査時の土石流等と安全通路のリスクアセスメント

ダイチ株式会社 令和3年度 岩坪谷砂防堰堤群健全度調査業務

(工期：令和4年3月15日～令和4年12月16日)

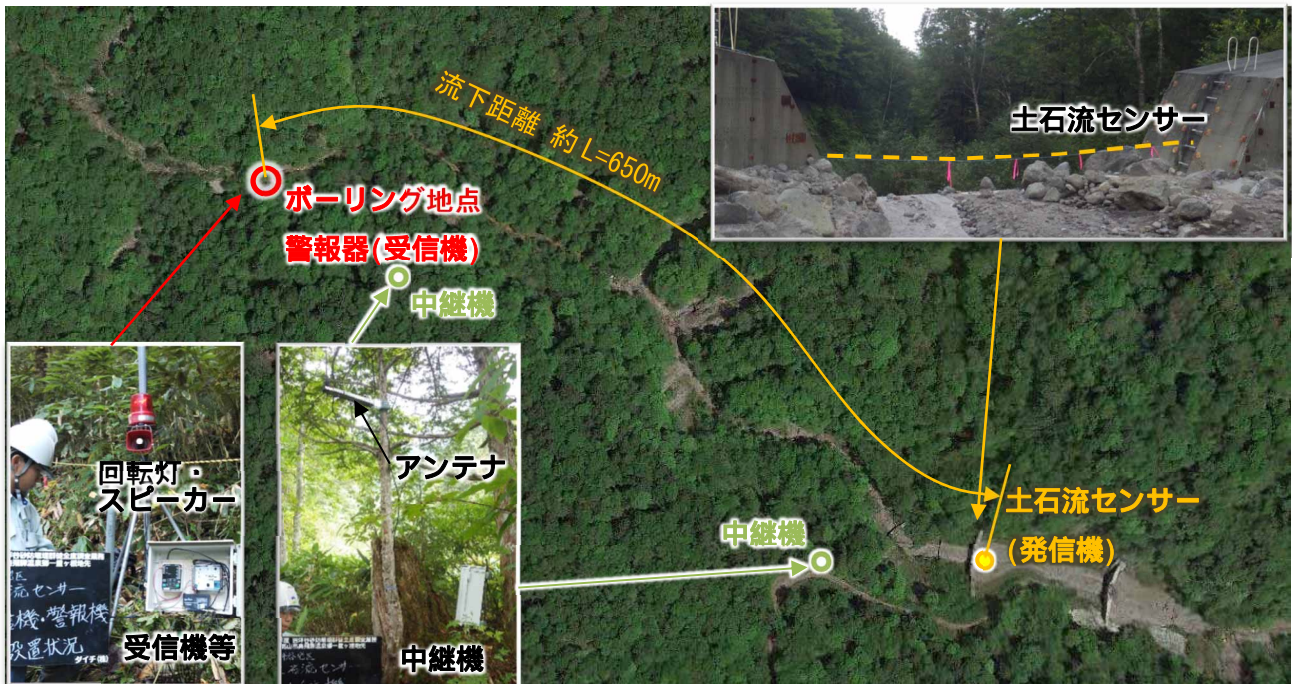
土石流等の発生に対する安全対策として、岩坪谷のボーリング地点から上流へ約 650m の砂防堰堤の水通しに、土石流センサーを設置することを検討した。

この土石流センサーとタイムラグが発生しない無線式警報装置とを組み合わせれば、発生した土石流の流下速度が時速 40km/h の場合、土石流センサーが作動してから約 58 秒の時間を作業員の警戒避難行動にあてることができ、被災を回避することができる。
