# 土石流における安全対策について

工事名 小鍋谷第11号砂防堰堤工事  
 会社名 有限会社 和仁建設  
 工期 平成18年5月22日  
 ～平成18年11月17日  
 ○現場代理人 谷崎 雅博  
 主任技術者 瀧本 宗一

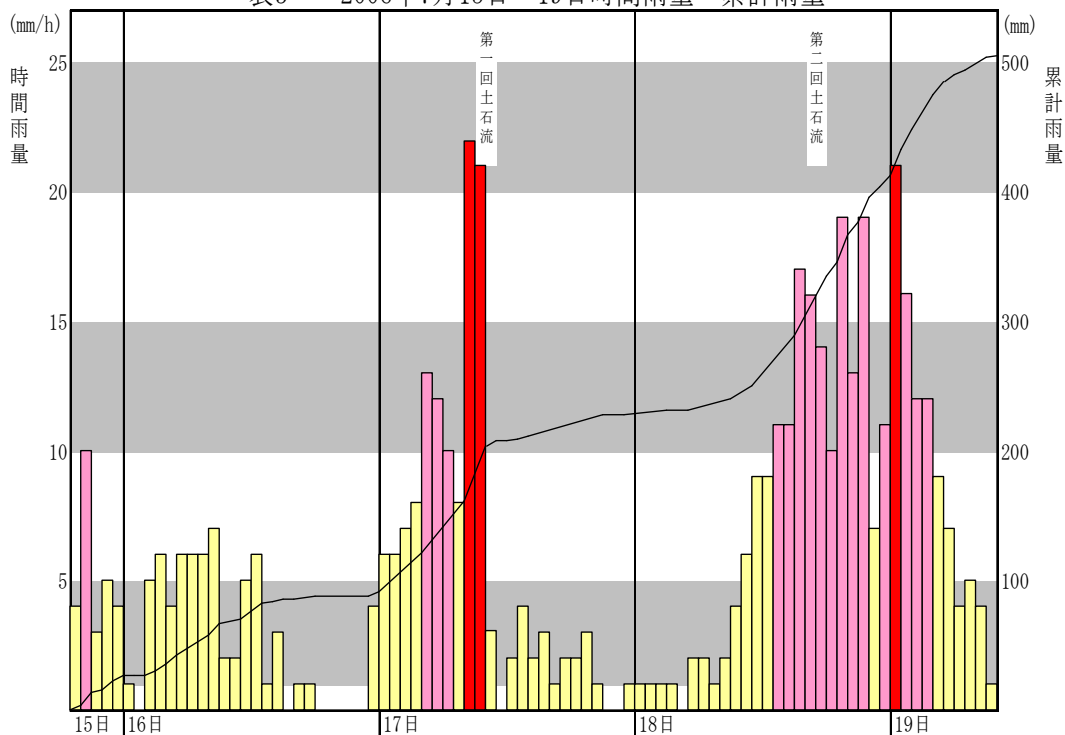
表3 2006年7月15日～19日時間雨量・累計雨量

小鍋谷の降雨の状況を雨量グラフ(表2,3)から見ると、時間雨量最大22mm(17日8時～9時)、総雨量506mm(15日19時～19日10時)、24時間最大雨量265mm(18日9時～19日9時)を記録しました。

最近の降雨による被害を見ると、平成16年10月19日の台風23号の時間最大雨量は50～60mmと時間雨量は多かったのですが連続雨量(2日間)は300mm弱でしたので今回の降雨量の大きさが分かります。
