ヒューマンエラーによる事故再発防止対策

坂本土木(株) 岩坪谷第4号砂防堰堤工事
(工期:平成19年4月14日～平成19年10月31日)
現場代理人 ○千原 裕司
監理技術者 千原 裕司

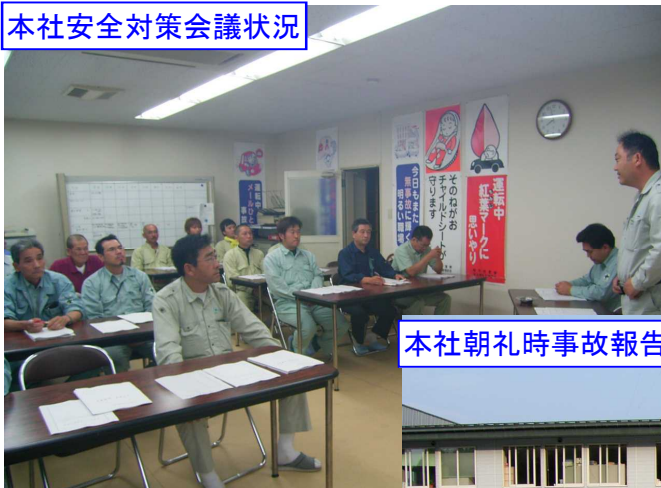
本社安全対策会議状況

- 1) 事故発生翌日、本社朝礼にて事故概要の周知を行い、同様事故の再発防止を実施した。また、工事再開時には全作業員及び資材納入業者に事故概要・発生原因・再発防止対策を周知した。

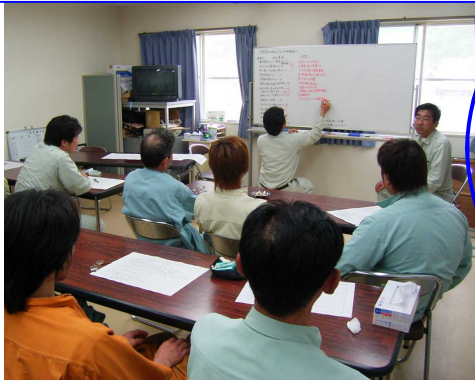
危険箇所抽出表の作成 班毎(10班程度)に分け、パトロール時の危険箇所の発表

現場内	抽出事項	対策
・資材置き場が広い	整理し、整理しきれない(盛土崩れ)	①施工ヤードの再造
・休け所が整備されている		②道具小屋を設置
・施工機が乱雑、作業ヤード		③日々の個々の整理整備
・作業通路がない		④避難場所を右岸に作る
・避難経路がない		⑤ヤードの設置
・護岸の横や向山(向山崩れ)		⑥休日検討(発生者)
・高低差上流の地山が危ない		⑦従来の円形防壁(作業者の同知合図等設置)
・法面からの落石がある	→ 1. 法面に	⑧増設検討、ネット設置
・重機が近くで作業している		⑨マシナ、ヘルメット設置済
・重機同士の併走		
・土石流発生(回転式)		
・施工順序の確認、符合		
・避難場所増設(防土土)		
・防壁にネットを巻く		
・不慮の

3) 作業再開前に現場従事者全員で現場内及び周辺関係場所の危険箇所を抽出し、全員による危険箇所の確認、対処方法を検討した。
