# 令和 4 年度 河川管理レポート

令和 5 年 4 月

金沢河川国道事務所  
河 川 管 理 課

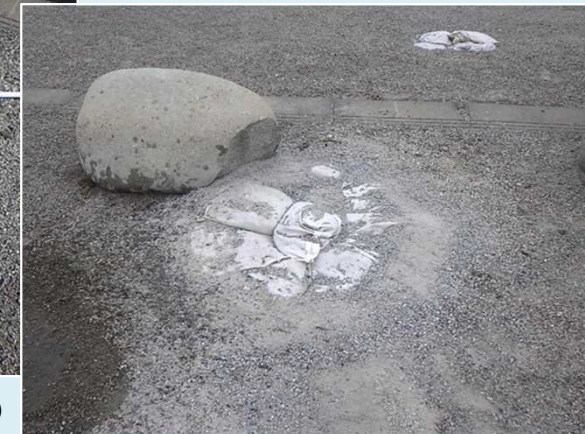
水辺の楽校（西部拠点）の点検（手取川右岸2.0k付近）

陥没穴の状況（φ1.0m・深さ0.6m）

陥没穴埋め戻し後

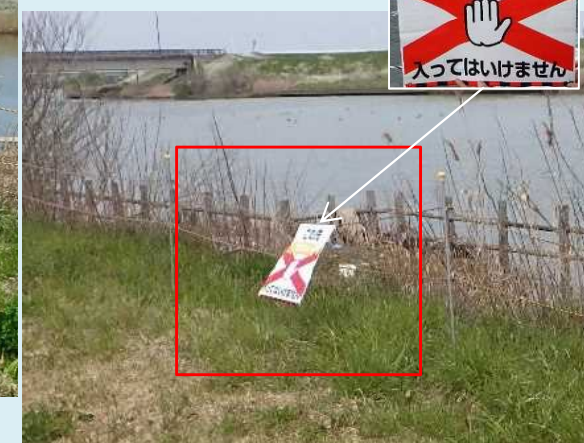
丸内低水護岸の点検（梯川左岸2.4k付近）

注意喚起看板破損

注意喚起看板交換後

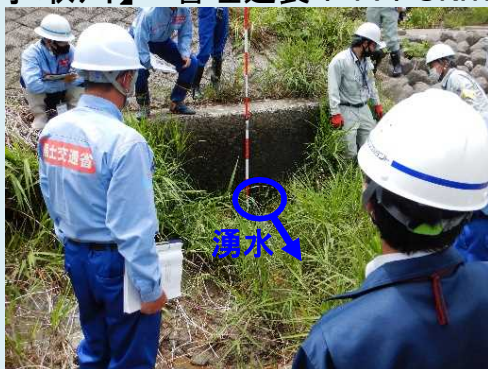
左岸13.2k+15m 低水護岸基礎下面水抜き穴より大量の湧水を確認

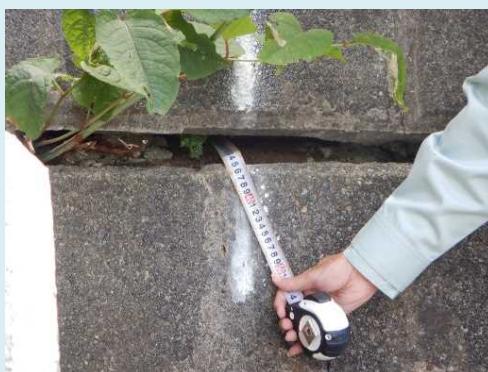
左岸9.8k+130m 鴨浦橋下流側取付護岸目地部に開き(長さ3.5m、幅4.0cm、深さ35.0cm)

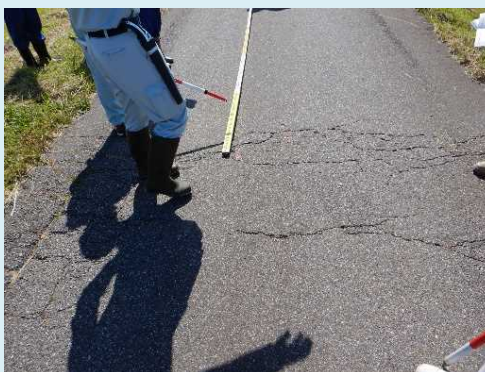
左岸1.4k+170m 鶴ヶ島終末処理場放流樋管に天端舗装クラックあり
