# 令和 6 年度 河川管理レポート

令和 7 年 6 月

金沢河川国道事務所  
河 川 管 理 課

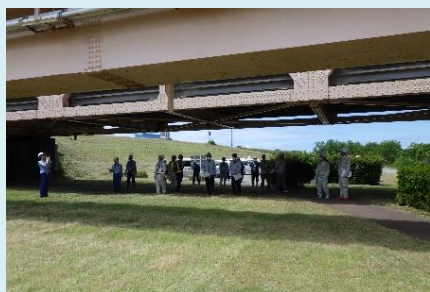
L4.0kp付近 桁下余裕高不足箇所

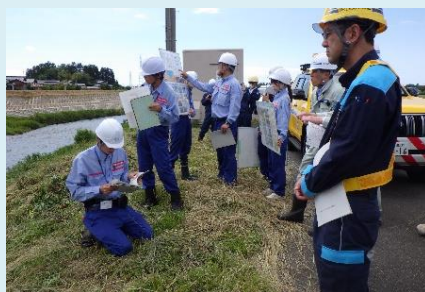
R10.0kp+70～150m 越水箇所

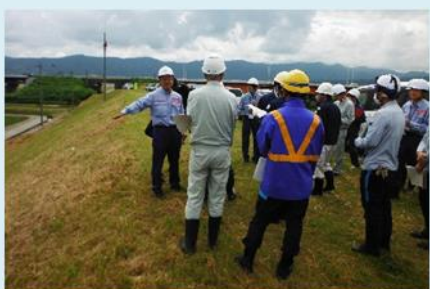
R9.6kp付近 基礎地盤漏水箇所

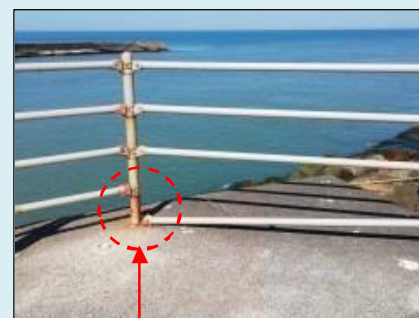
防護柵のパイプが1本脱落

応急措置としてテープで固定  
後に接続し直し
