# 令和 7 年度 河川管理レポート

金沢河川国道事務所  
河 川 管 理 課

# 1-1 河川巡視 ～ パトロールを定期的を実施 ～

# 1-4 出水期前の堤防点検 ～ 職員による河川点検を実施 ～

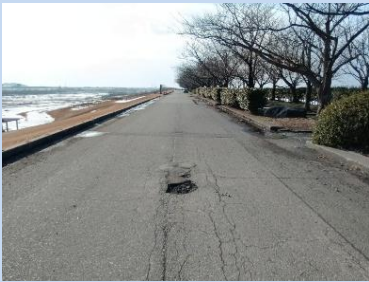
堤防天端舗装修繕

堤防天端中央のポットホール

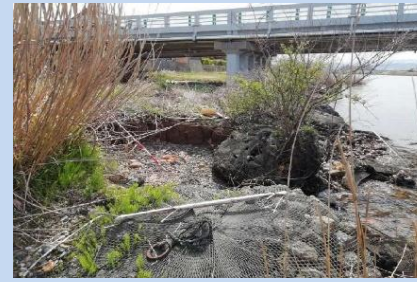
高水敷修繕

左岸側高水敷の洗掘

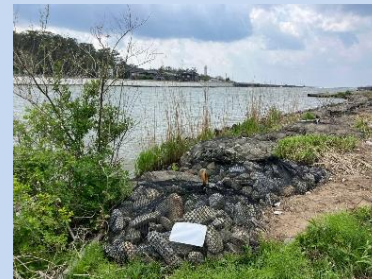
同上 下流側⇒上流側

袋詰玉石で補修
