# 実施対策の事例紹介

## 国道8号 千木北交差点（令和7年度実施対策）

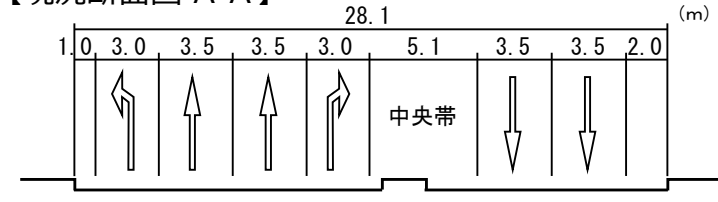
### 〔現況断面図 A-A'〕

- 国道8号千木北交差点は、金沢東IC近くの、上下線が分離されたカーブ区間の信号交差点。
- 速度超過を主要因とした追突事故や、カーブ区間で右折時に対向直進車が見えづらいこと等を主要因とした右折時事故が多発。
- 令和7年6月に、減速路面表示と、道路用地を活用した右折分離ゼブラ帯（右折時の対向直進車の視認性改善）を設置し、追突事故、右折時事故の抑制を図った。

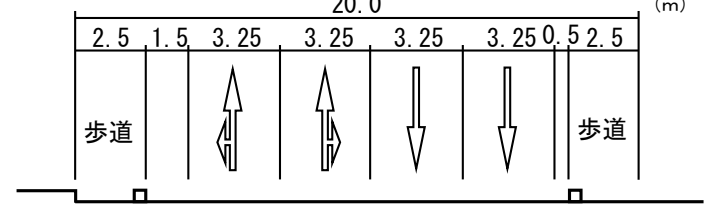
#### 【現況断面図 A-A'】

- 国道157号野々市交差点は、野々市市の中心部に位置する交差点。
- 速度超過や、右折待ち車両の後続直進車の対応遅れ等を主要因とした追突事故が発生。
- 令和7年6月に、右折車線を設置し追突事故の抑制を図った。

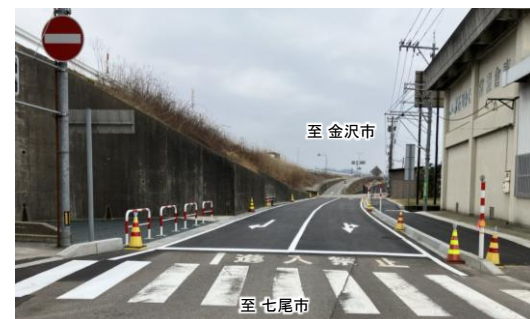
【計画断面図 A-A'】

右左折車と直進車が混在、側道からの合流もあり交通が錯綜

- 国道8号津幡町、津幡バイパス南中条IC下の平面交差点。
- 上り線は右折交通が多く、本線まで影響する渋滞や追突事故が発生、急ブレーキが多発。
- 令和7年3月に、上り線側の右折車線を設置し追突事故の抑制を図った。
