定期点検の見直しに向けた検討状況

※11/2開催の「社会資本整備審議会 道路分科会
道路技術小委員会」資料より抜粋

法定点検に係る基準の体系

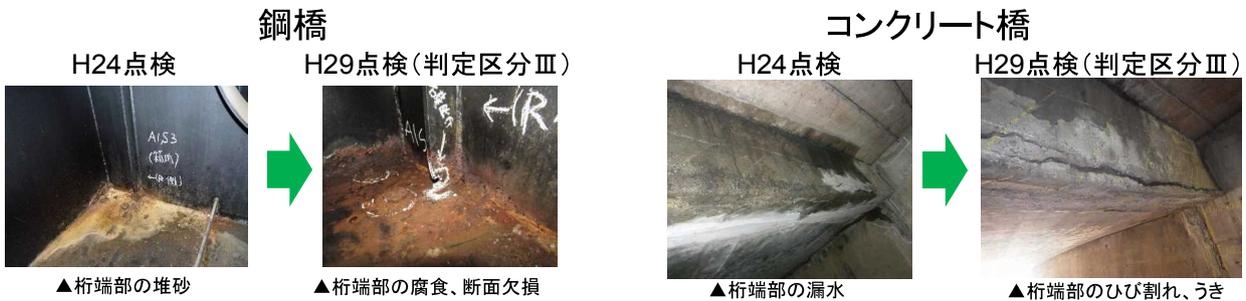
○前回点検 (I 判定相当) から変状が進展した事例

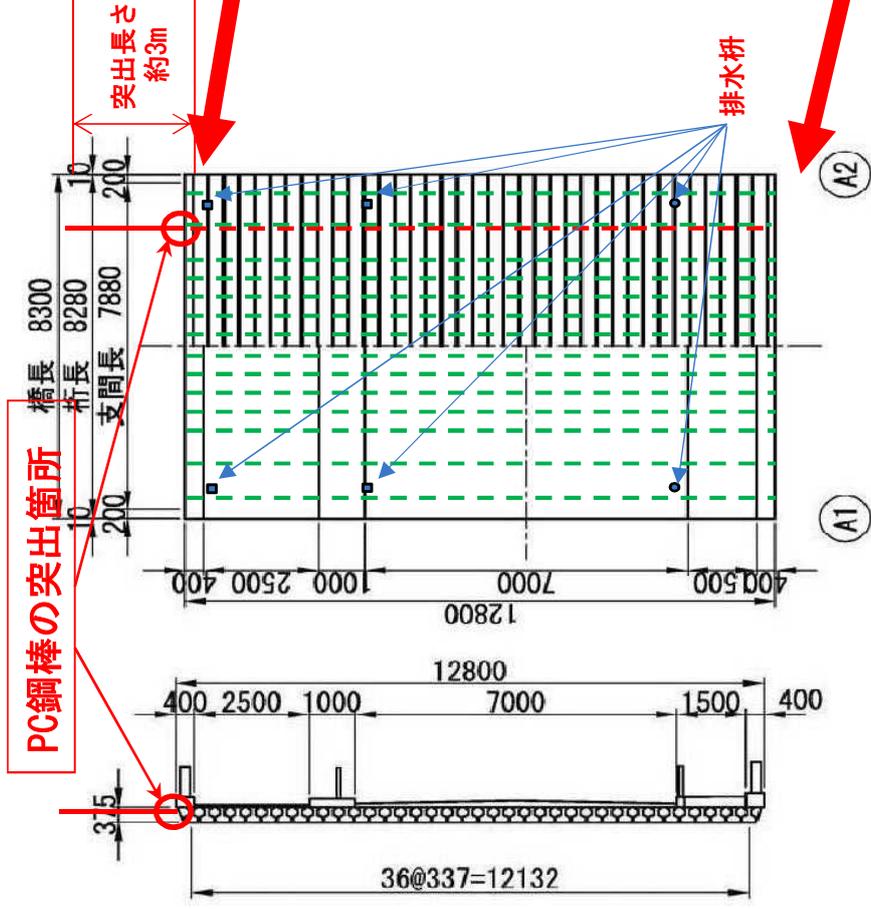
(海側) PC鋼棒 φ23, L=3m突出

- 他のPC鋼棒の突出の恐れがあるため、第3者被害防止対策としてH鋼を設置
- 排水管の境界部から間詰めコンクリート内部に漏水し、シース内のグラウトが未充填であったため、シースとPC鋼棒が腐食したことが原因
- 定期点検では、PCプレテン床版橋の構造的な特徴を踏まえ、外見に見られる各変状に着目することにとどまらず、複数の変状の存在を総合的に評価することが必要

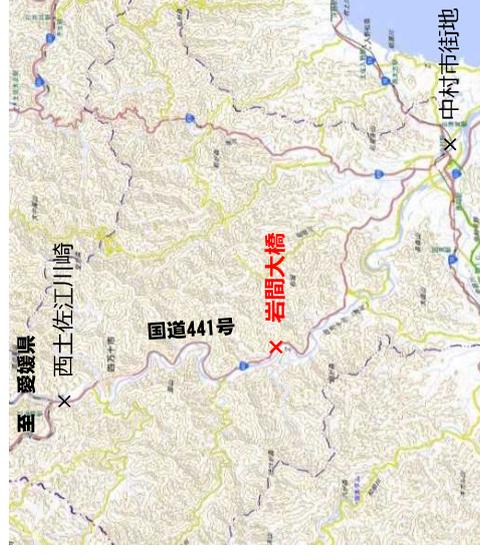
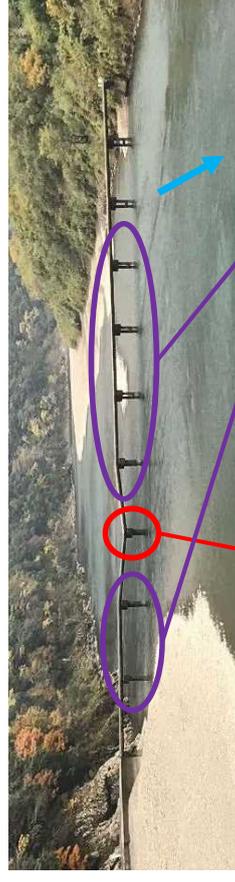
○出水時に砂利等が橋脚 (パイルベント式鋼管) に衝突し、徐々に鋼管表面を浸食し、大きな鉛直力 (車両の載荷) により座屈が発生したと推察される。

鋼管の腐食状況

○措置: 全面通行止め措置済 (H29.11.11)
○恒久対策: 橋脚の損傷及び床版の変異が著しいことから、修繕を検討する。

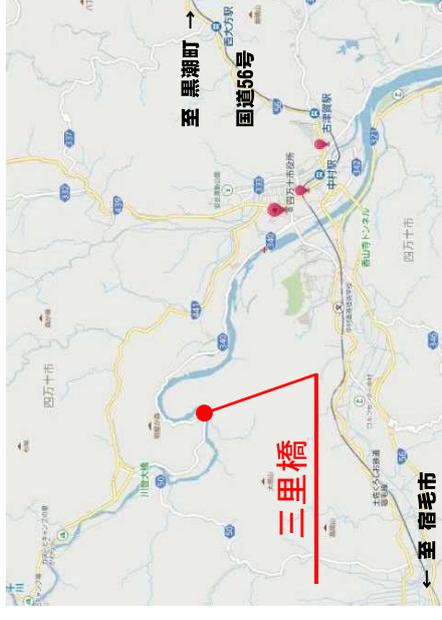
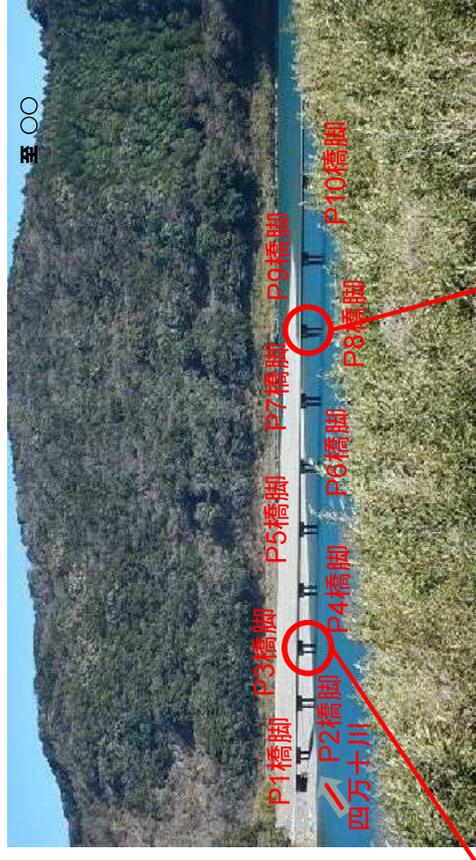
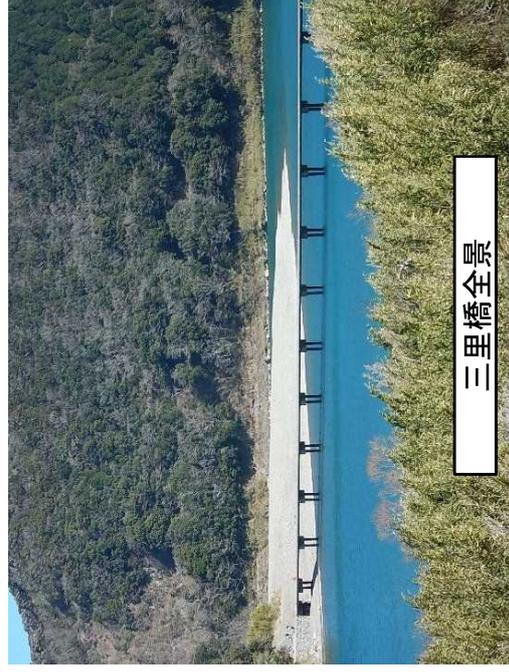
三里橋全景

- 下部工(橋脚)の損傷が著しい。
- 第三者被害が発生する可能性があるため修繕が必要である。

橋脚の座屈

橋脚の腐食孔

- 措置：全面通行止め措置済(H29.11.28)
- 恒久対策：下部工の損傷が著しいことから、修繕を検討する。

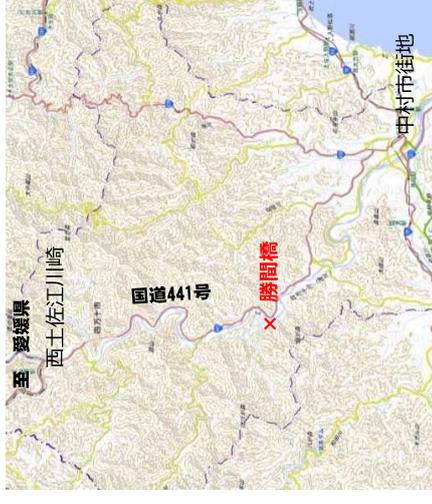
全景

- 下部工(橋脚)に小さな腐食開孔が数ヶ所存在。
- 損傷の拡大を防ぎ、機能回復のため修繕が必要である。

- 措置：4t超重量制限措置済(H29.12.4)
- 恒久対策：橋脚の機能回復のため、修繕を検討する。

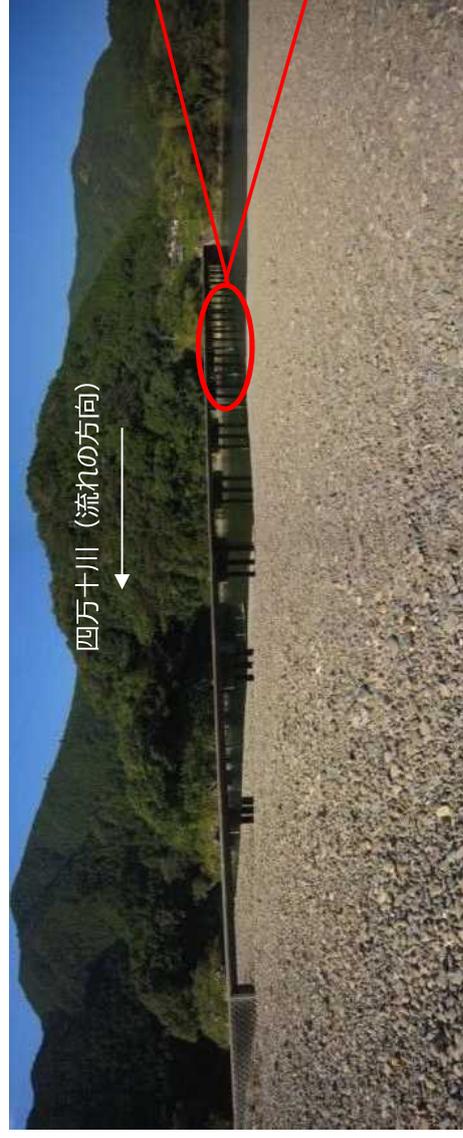
鋼管の腐食状況
