- 平成27年度新潟県内で実施した点検・補修における好事例・気づきについて事例紹介

- 平成27年度富山県内で実施した、点検・補修における好事例・気づきについて事例紹介

- 平成27年度の橋梁点検で実施した、点検・補修における好事例・気づきについて事例紹介

- NEXCO中日本で実施している点検・補修における好事例・気づきについて事例紹介

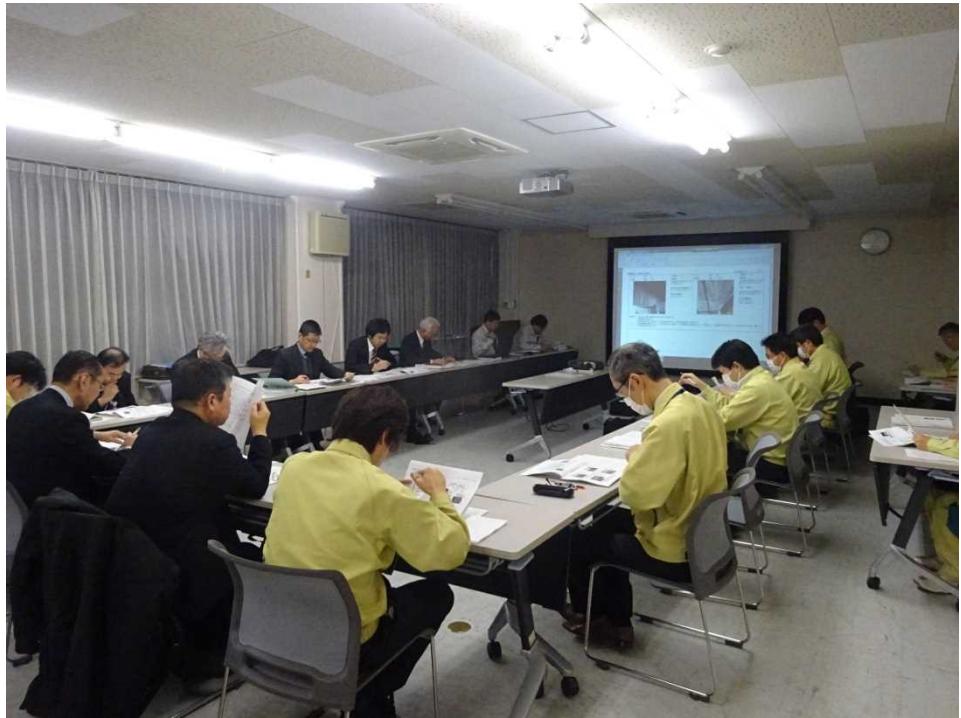
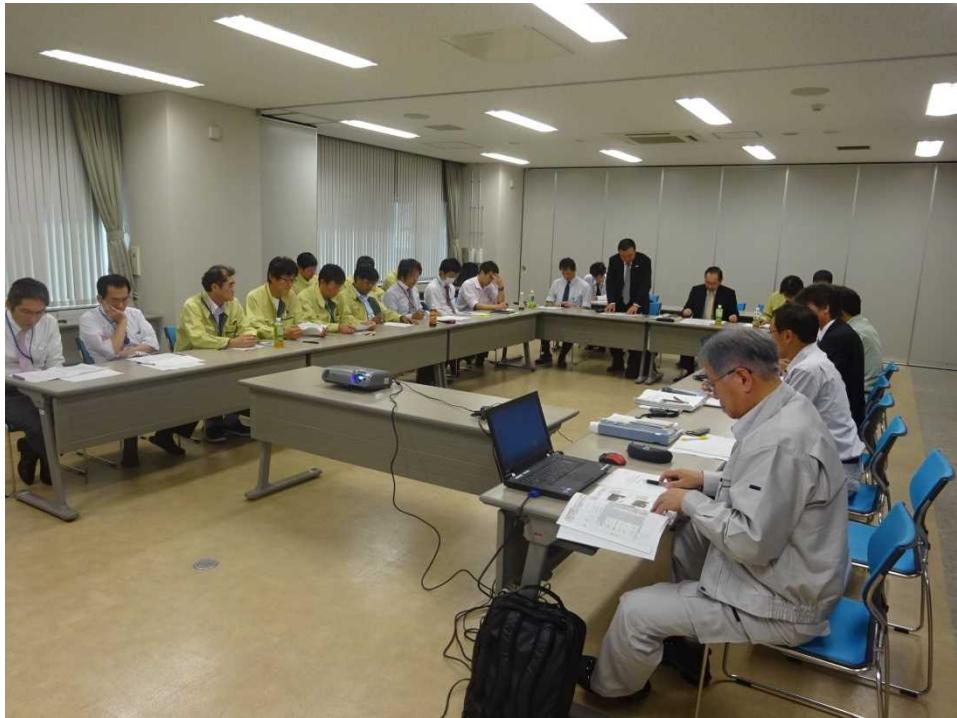
(① 橋梁評価会議) 本局、北陸技術事務所、道路管理者である各事務所及び出張所、そして点検業務受注者、評価業務受注者の合同で、点検結果と評価について議論する場を設けた。（全事務所を対象）

- 事務所、出張所で管内の橋梁の状況(損傷状況)を確認し、情報共有を図ることができた。
- 橋梁の損傷が、なぜこの健全度と判定されるのかを議論し、疑問点を解消する場とすることができた。
- 北陸地方整備局管内の点検結果のレベル(判定区分等)の統一が図れた。
- 若手職員の橋梁の損傷、健全度評価に関する研修の場として活用することができた。

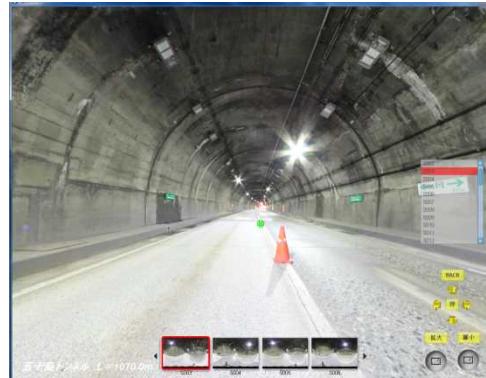
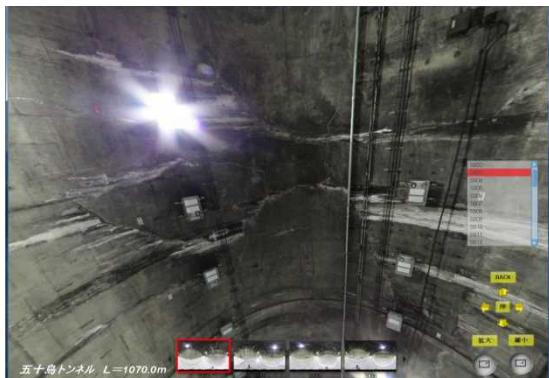
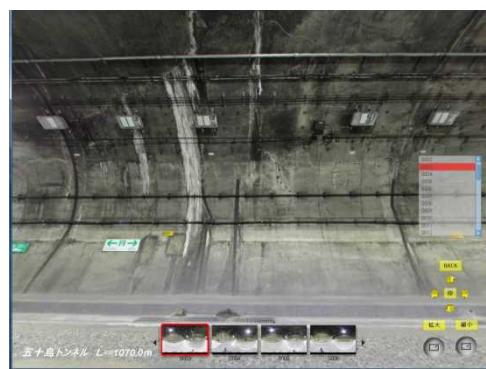
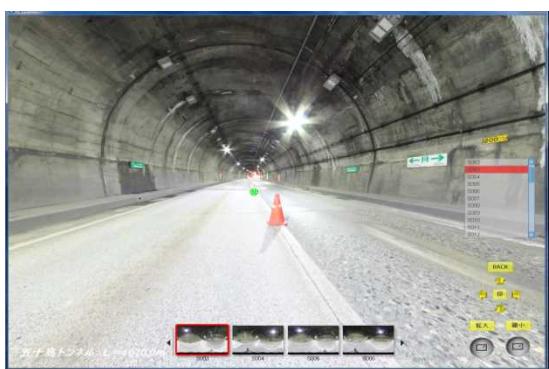
覆工壁面・路面連続画像

上下左右(路面～側壁～アーチ～天端)が自由にマウス操作で確認できる

通常は変状箇所以外の写真撮影を行わないため、変状発生時に、新規の変状か、点検の漏れか、以前から兆候があったのか、わからないことを解決

- 日常点検で重大な変状を確認した際に、「前回の点検時から兆候があったか」、「全く新しく発生したものか」等が判断できる
- さらに、トンネル内の施設等を現地へ行かなくても、いつでも確認することができる

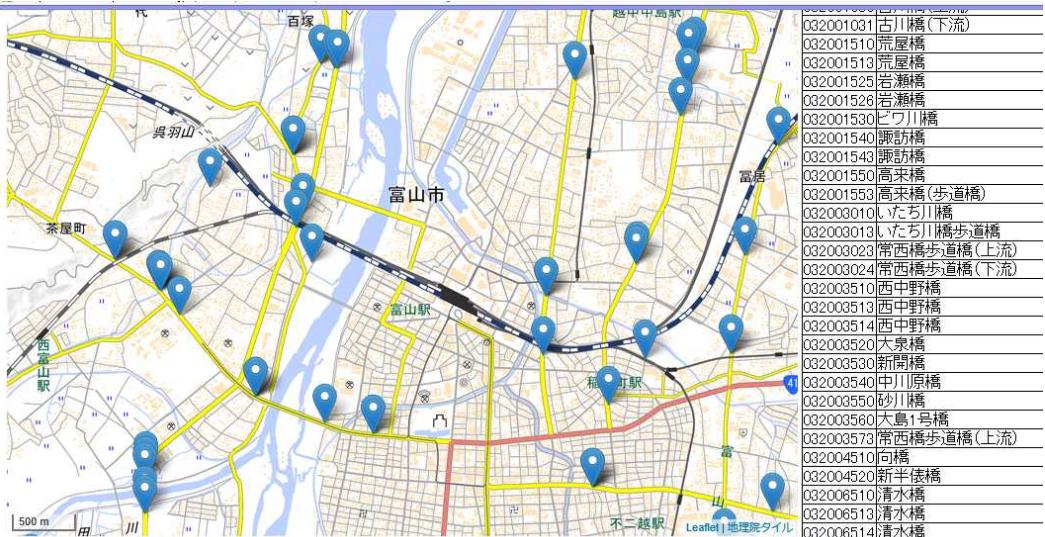
(②位置表示) 緯度経度のデータをもとに国土地理院の地図上に表示されるよう、橋梁維持管理システムを改良した

小規模の橋梁の数が多く、位置までは把握がむつかしい…

実際の位置を地図上に落としても、地図が更新されると、新たに修正する手間がかかる…

- 地図を更新する費用が掛からないため経済的である。
- 橋梁の位置が視覚的にわかり、路線ごとの橋梁数について把握できる。
- 次回点検する際に、橋梁の点検の見落としがなくなる。
