## 河川、ダム、砂防設備、海岸保全施設に係る 夏休み前の安全利用点検結果について

～点検総数39区域のうち、危険性が確認された5区域で処置を実施～

## 河川、ダム、砂防設備、海岸保全施設に係る安全利用点検を実施

## 安 全 利 用 点 検 結 果

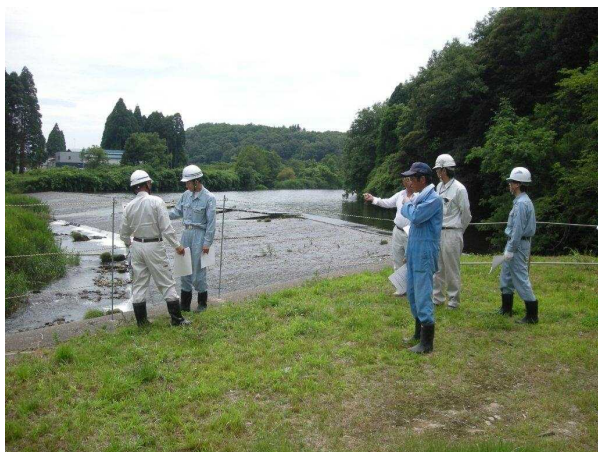
梯川の安全利用点検の様子

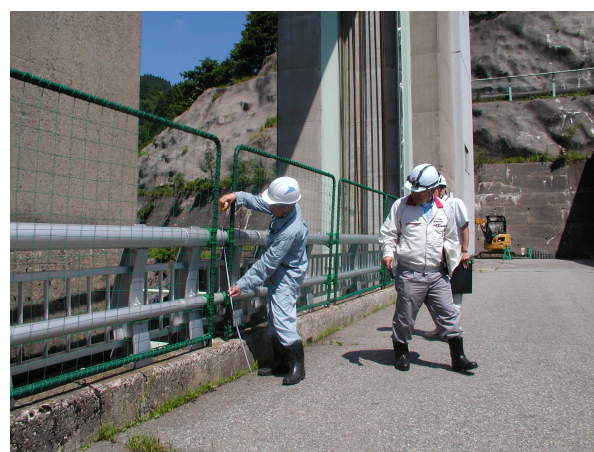
手取川ダムの安全利用点検の様子

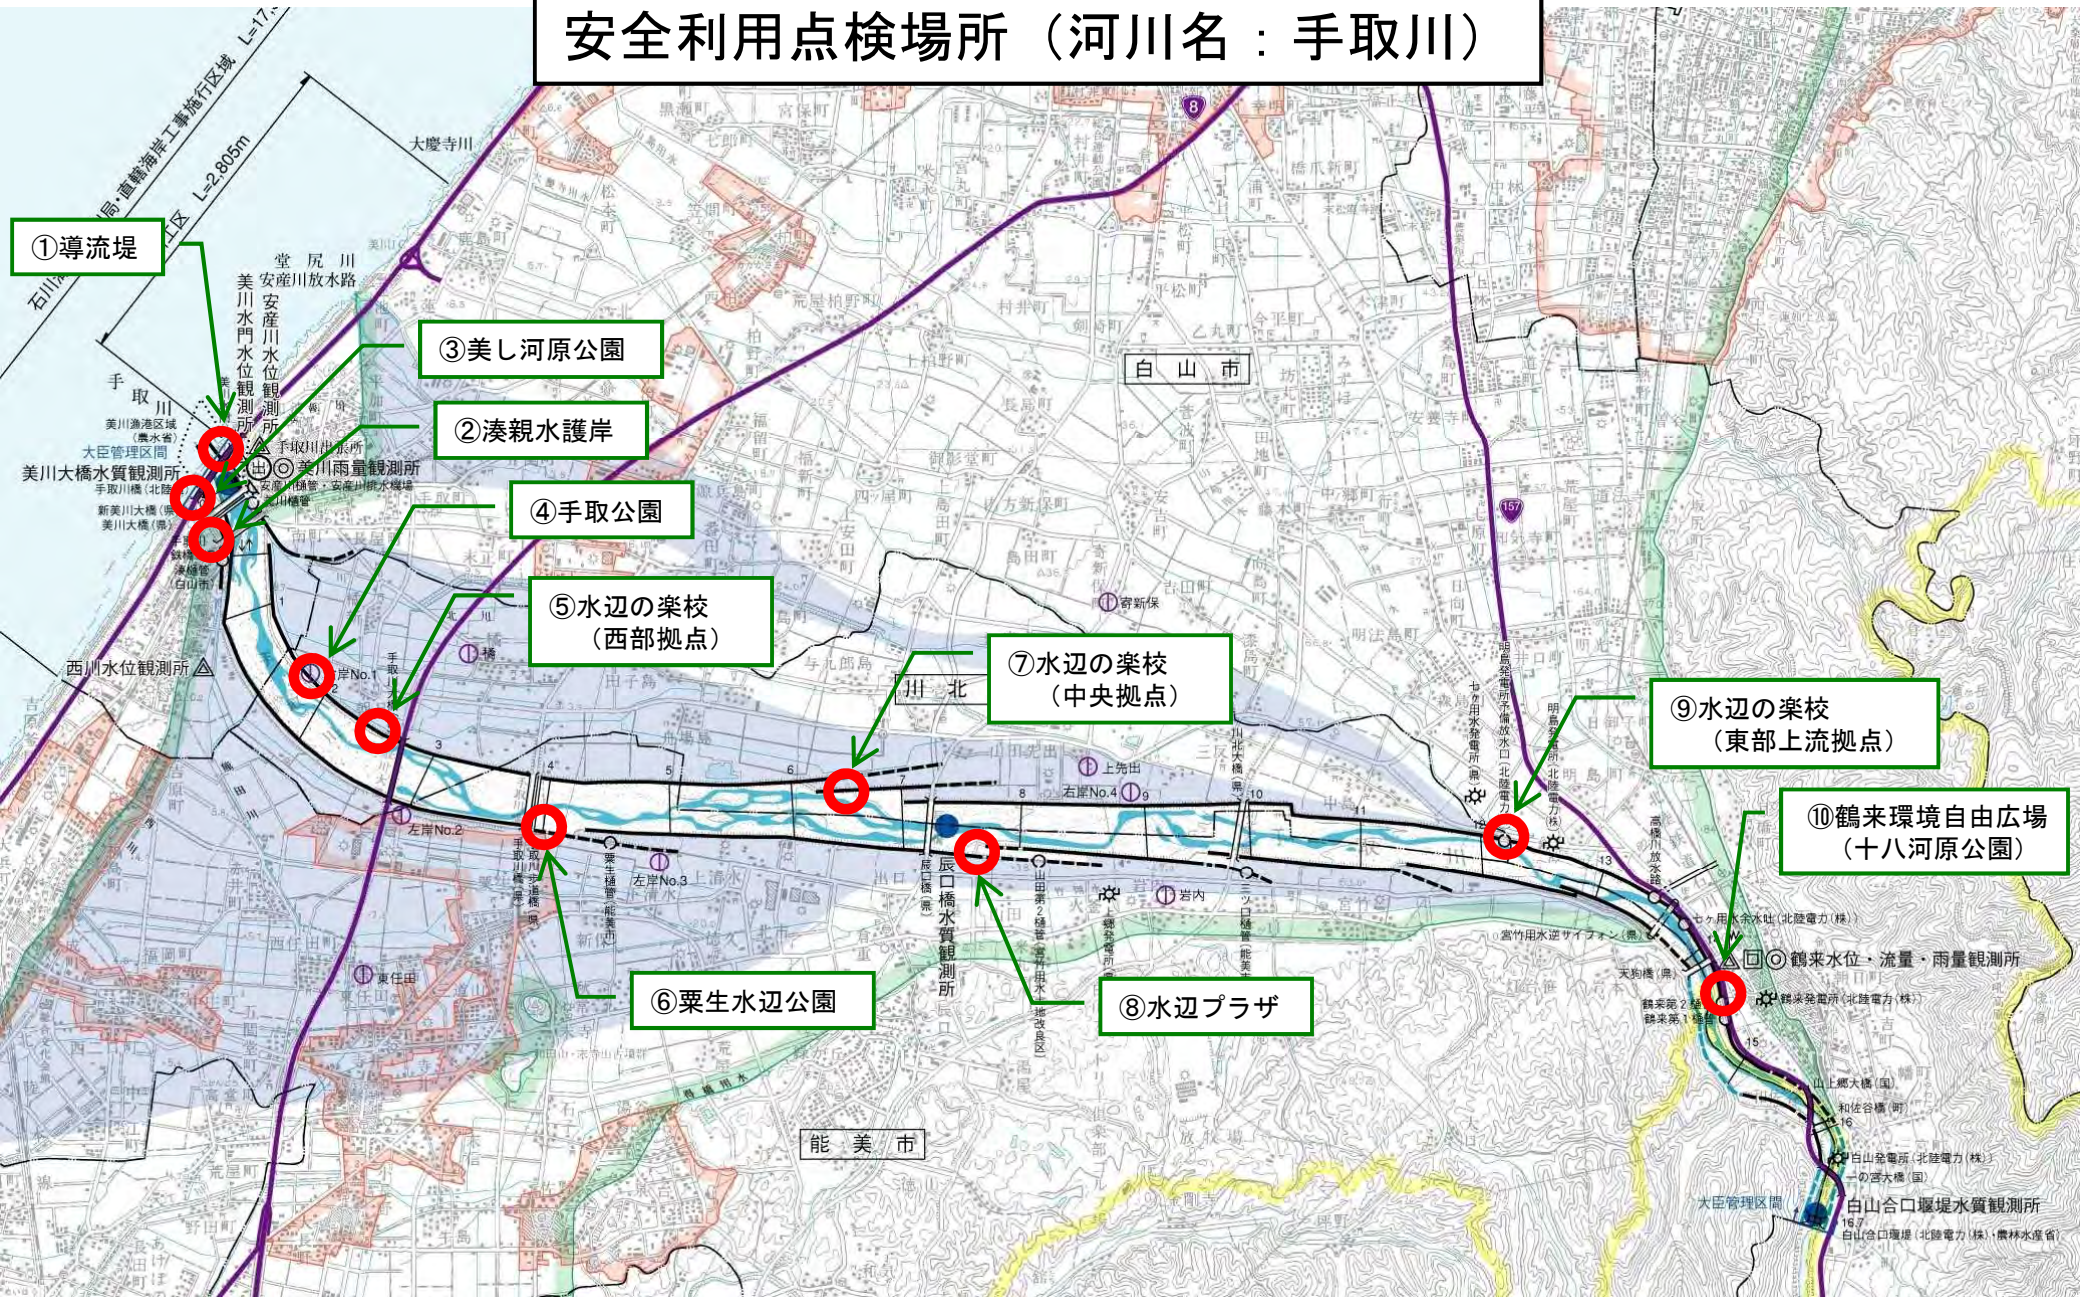
# 安全利用点検場所（河川名：手取川）

| 施設名 | | 点検数 | 応急措置<br>区域数 | 応急措置区域箇所<br>(各々の施設の点<br>検場所に示す○数<br>字の箇所) | 点検結果 | 実施措置 |
|---|---|---|---|---|---|---|
| 河川 | 手取川 | 10 | 1 | ⑦ | 河岸に占用施設である農業用排水<br>路の吐き口がある。吐き口の構造は<br>玉石を用いた空石積みとなっていて<br>水路との比高差もあり転落の危険性<br>がある。 | 占用者が応急的に吐き口の周<br>囲に進入防止のためのロープ<br>を設置 |

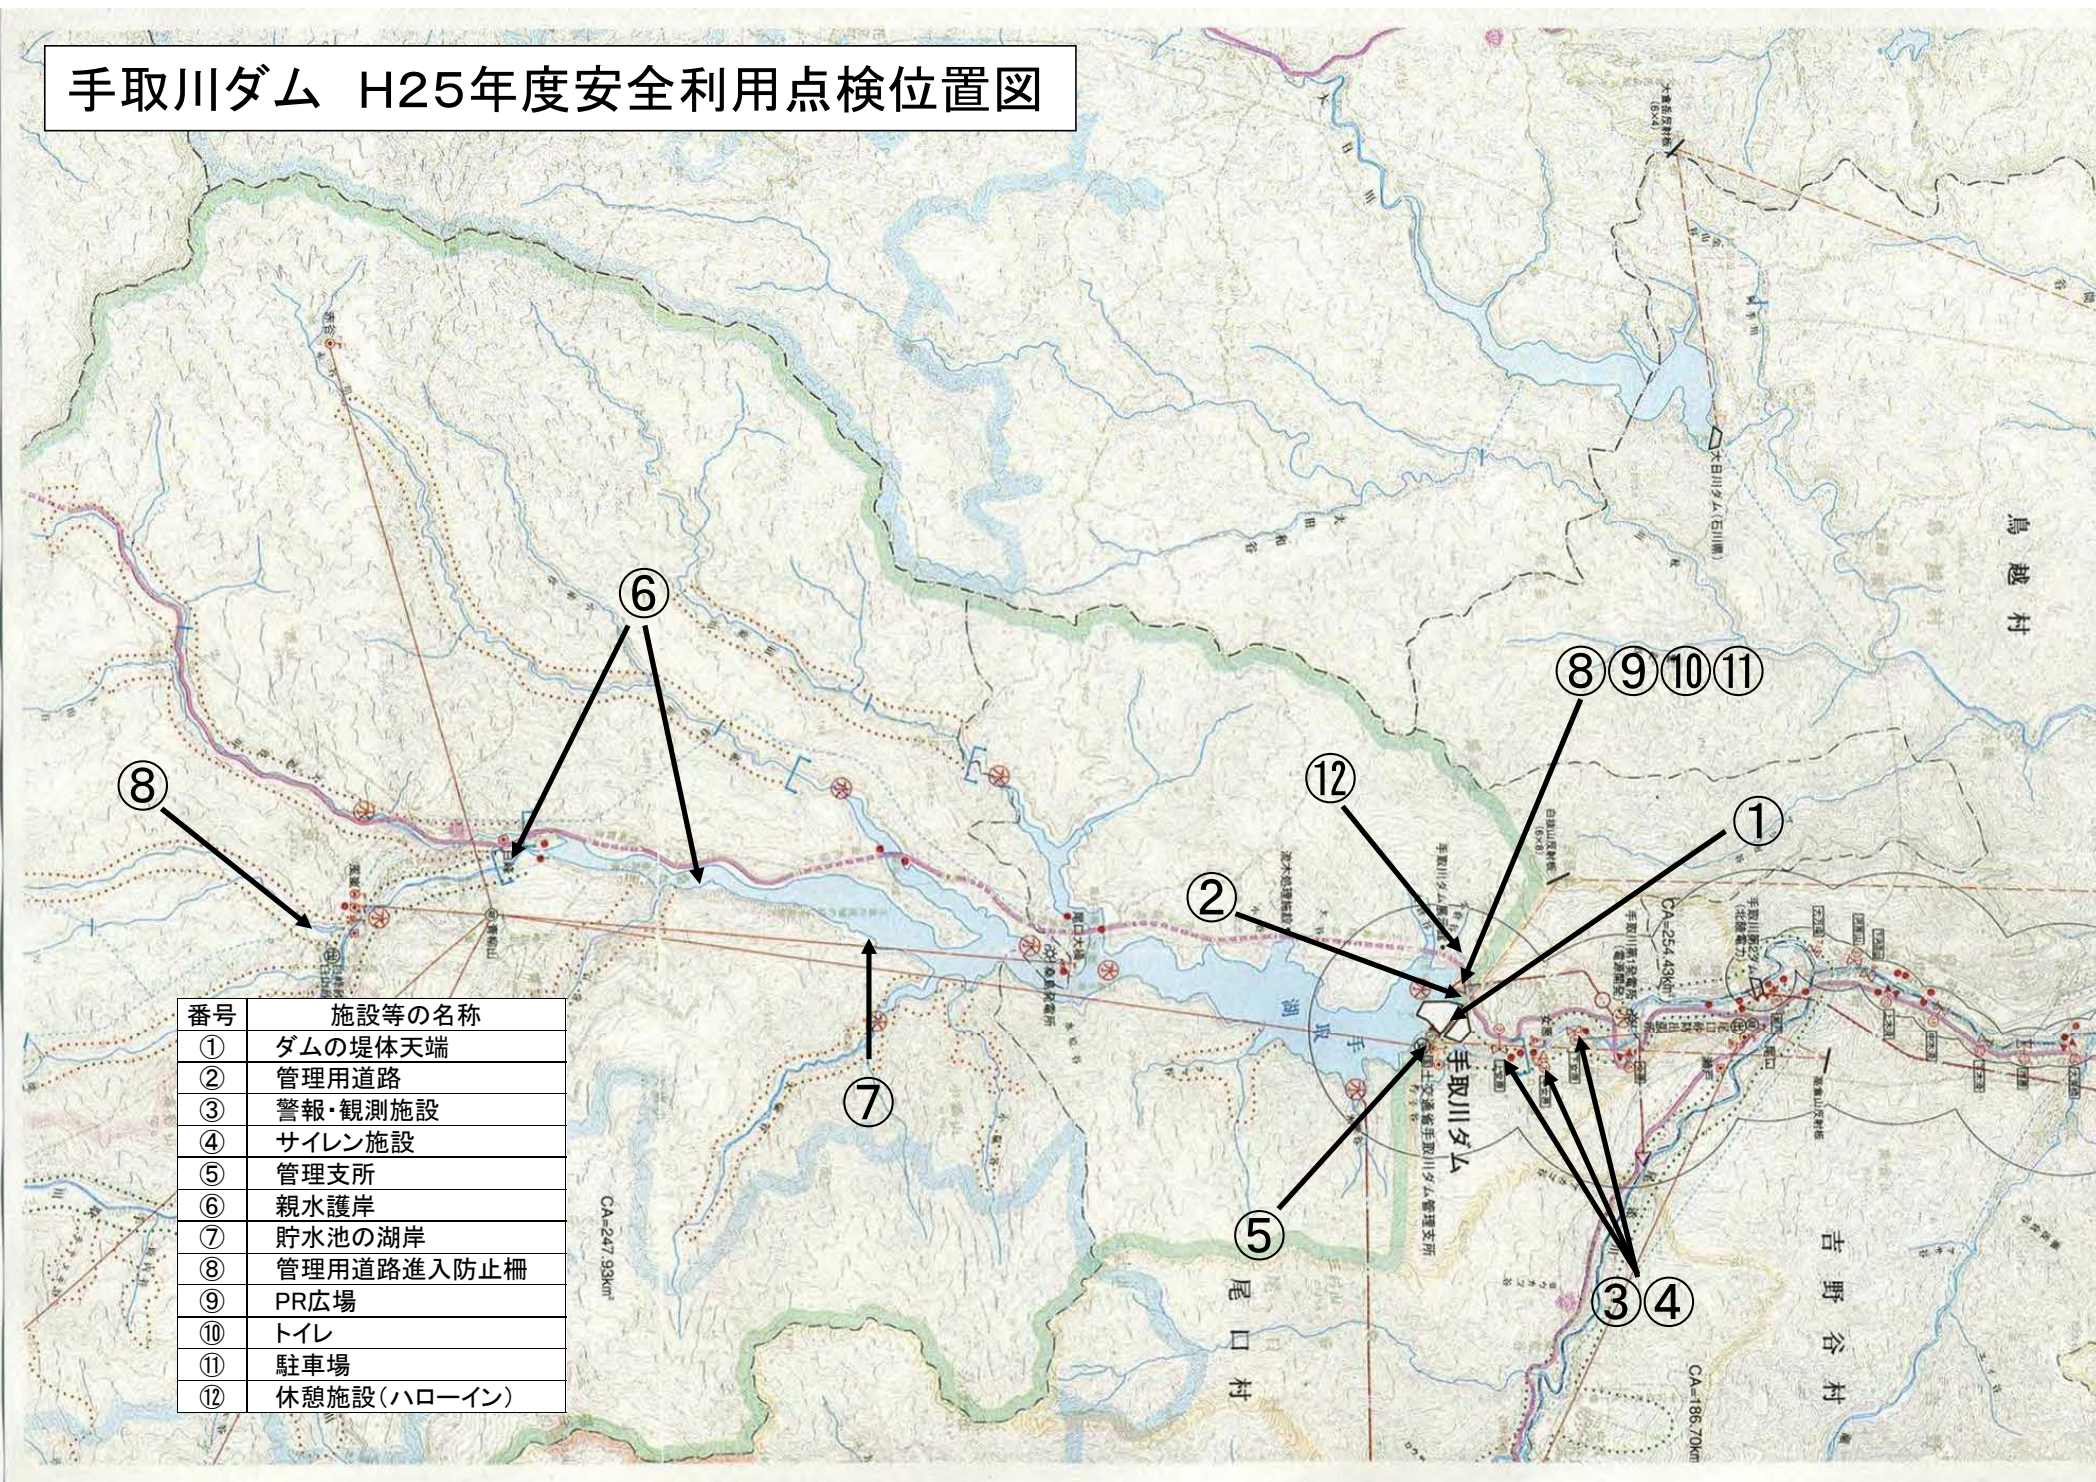
# 手取川ダム H25年度安全利用点検位置図

| 施設名 | | 点検数 | 応急措置<br>区域数 | 応急措置区域箇所<br>(各々の施設の点<br>検場所に示す○数<br>字の箇所) | 点検結果 | 実施措置 |
|---|---|---|---|---|---|---|
| 手取川ダム | | 12 | 0 | —— | 12箇所点検を行ったが、いずれの<br>箇所においても危険性が確認されな<br>かった。 | —— |

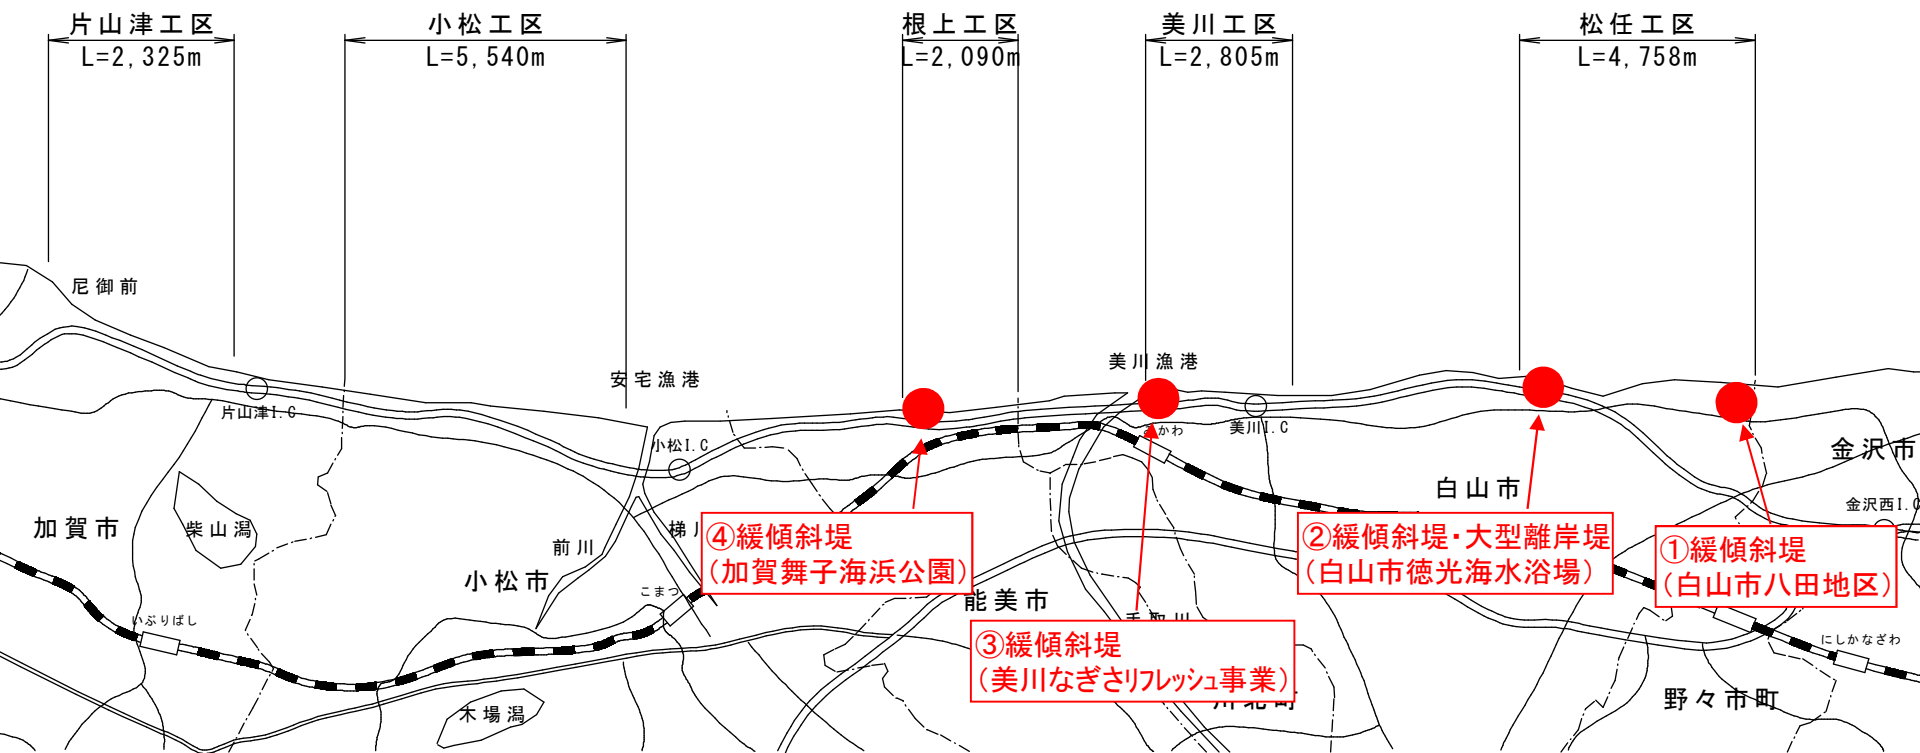
石川海岸 平成25年度安全利用点検 位置図

| 施設名 | | 点検数 | 応急措置<br>区域数 | 応急措置区域箇所<br>(各々の施設の点<br>検場所に示す○数<br>字の箇所) | 点検結果 | 実施措置 |
|---|---|---|---|---|---|---|
| 海岸保全施設 | | 4 | 4 | ① | NO. 133付近の暗渠出口脇の斜面<br>及び前浜の高低差 | ラウンディングの実施<br>(ラウンディング: 丸みを付けて<br>すり付けること) |
| | | | | ② | 立入禁止ロープの老朽化 | 立入禁止ロープの張り直し |
| | | | | ③ | 仮置土砂周辺の立入禁止ロープの<br>緩み | 立入禁止ロープの張り直し |
| | | | | ④ | 手摺りのぐらつきあり | 手摺り接合部の補修 |
