# 被災状況と復旧・対策概要

## 平成20年2月24日の浸水被害（黒部市生地地区）

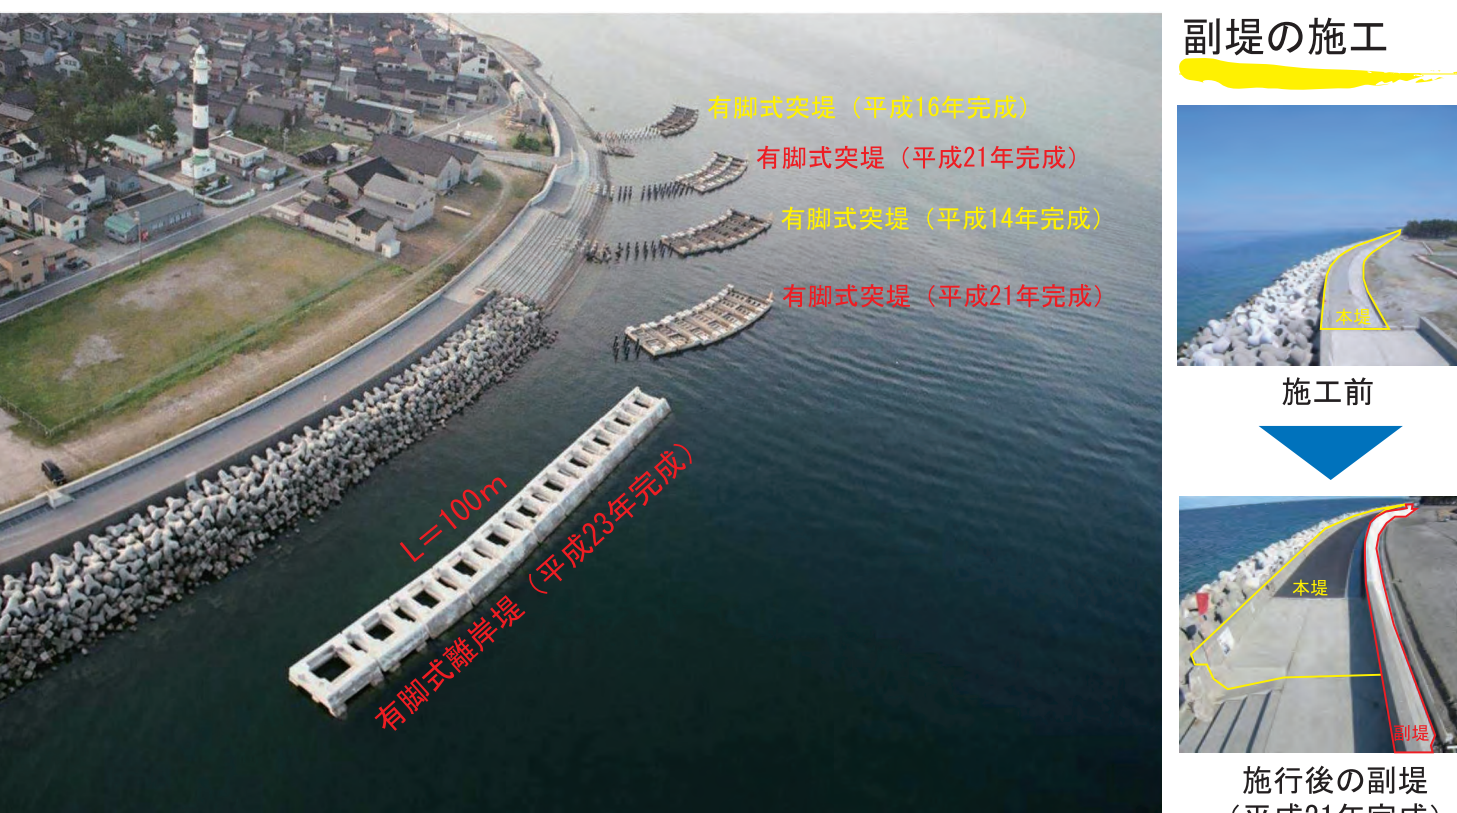
越波・浸水被害のあった黒部市生地地区では、被災施設の復旧と合わせ、高波による災害防止を目的とした有脚式突堤・離岸堤、副堤の整備を行いました。

有脚式突堤・離岸堤は、寄り回り波（うねり性波浪）のエネルギーを軽減して越波を防ぎ、背後地を災害から守るために設置されました。また、副堤は越波した波を海岸施設内で処理することを目的として設置しました。

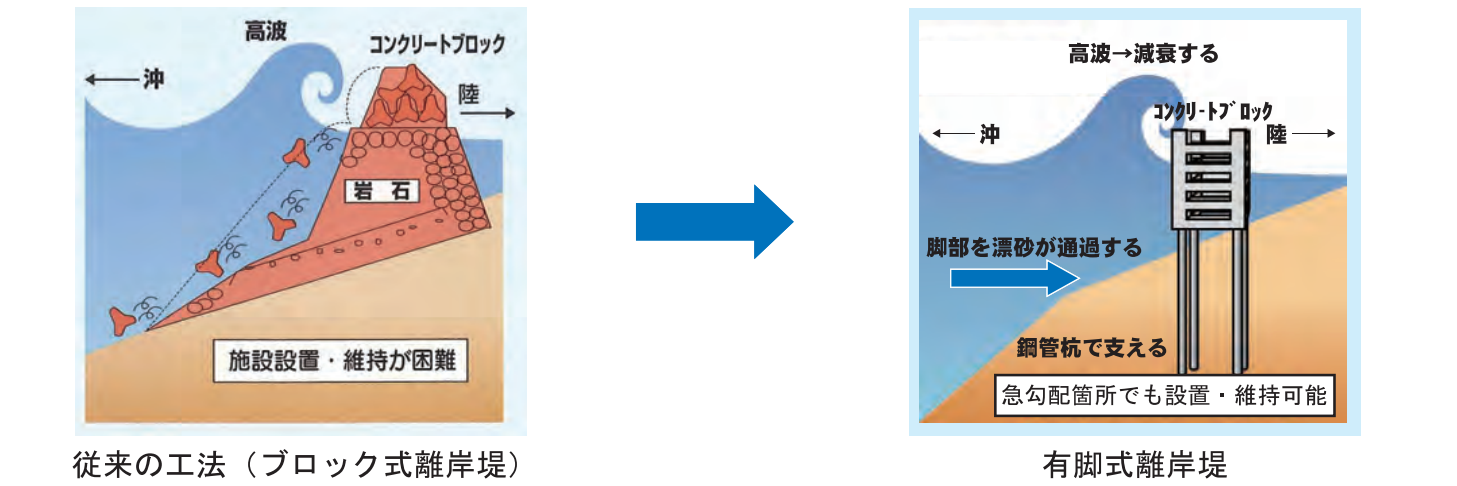
## 有脚式突堤・離岸堤の構造

従来工法のブロック式離岸堤の施設は、海底勾配が急な箇所では設置が難しく、また、高波により岩石やコンクリートブロックが転がり落ちてしまい、侵食防止としての機能が十分に維持することが困難でした。

有脚式突堤・離岸堤は、透過型コンクリートブロックと鋼管杭の組み合わせ構造のため、急勾配の海岸にも設置が可能で、従来のブロック式離岸堤でみられる堤体の沈下や異形ブロックの散乱等による機能低下がありません。
