国道41号通行止め48日間 橋長50mの応急組立橋による交通解放

令和2年4月10日に、国道41号富山市片掛地区で発生した、道路下法面の崩落により、国道が通行止めとなった。本稿では、被災概要、崩落後の対応、交通への影響などについて報告する。

キーワード 法面崩落、通行止め、応急組立橋

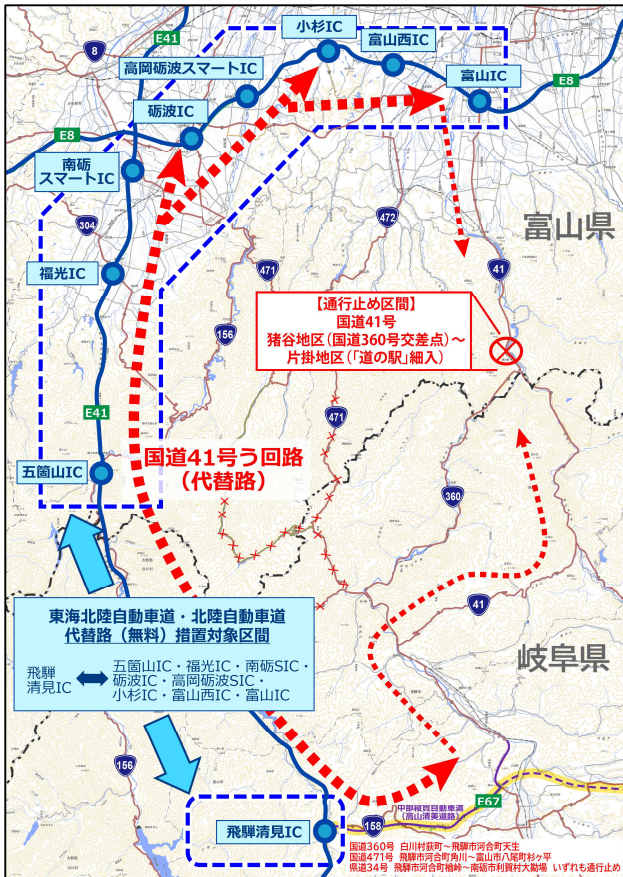
図-6 高速道路無料措置の範囲

崩落から4日目、複数の有識者に現地を確認いただいた際に、応急対策については、通行止め期間が長期に及ぶことが想定されたため、応急組立橋による対策を考えていることを報告した。その後、令和2年4月13日17時～北陸自動車道及び東海北陸自動車の無料措置を実施することとした(図-6)。

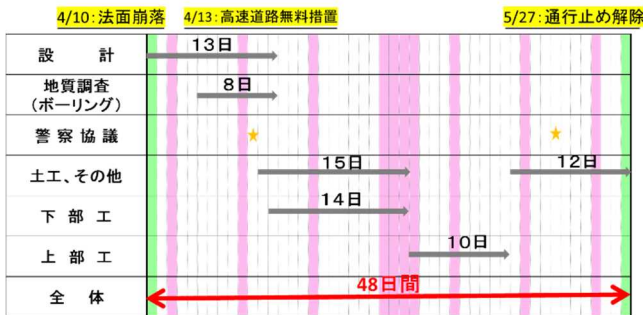
図-8 通行止め解除までの工程表

このように、設計や地質調査、施工を進め、令和2年5月27日15時に通行止めを解除し、交通を確保した(写真-3)。幹線道路である国道41号の通行止め期間は48日間であった(図-8)。

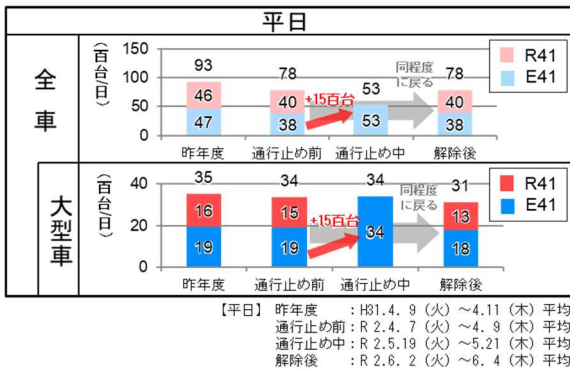
図-15 崩落前後の交通量

コロナ禍の影響で、乗用車の交通量は減っているが、物流をになっている大型車は無料措置された東海北陸自動車道に迂回していることがわかる。

また、通行止め解除後の2020.6.2(火)～6.4(木)の国道41号平均交通量は約4,000台/日となっており、うち、大型車の交通量は、約1,300台/日であった。国道41号は大型車が行き交う物流路線としての機能を回復し、大型車交通が同程度に戻ったことがわかる(図-14、図-15)。また、消防のヒアリング結果から「飛騨市から富山市への救急搬送の事象があり、東海北陸自動車道を経由したため、搬送に時間を要した」との声があった。
