景観に配慮した黒部峡谷「人喰岩」^{ひとくいいわ}の法面保護工の工夫（中間報告）

室 隆司

黒部河川事務所 宇奈月砂防出張所（〒938-0282 富山県黒部市宇奈月温泉623-7）

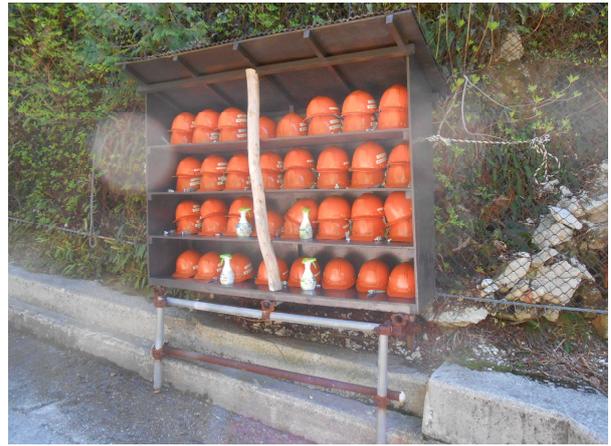
写真-6 安全ヘルメット設置状況

落石の安全のために通行者が常時使用できるようにヘルメットが備え付けてあり、通行に関する自己責任について記載された注意看板が設置されている。

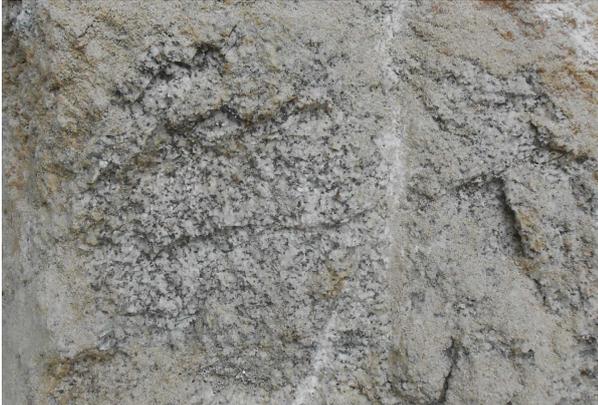
写真-8 はつり及び清掃後の岩盤

施工箇所の地質は、花崗岩地質であり、無色鉱物と有色鉱物になっている。全体的に白っぽい岩盤となっている。（写真-8）

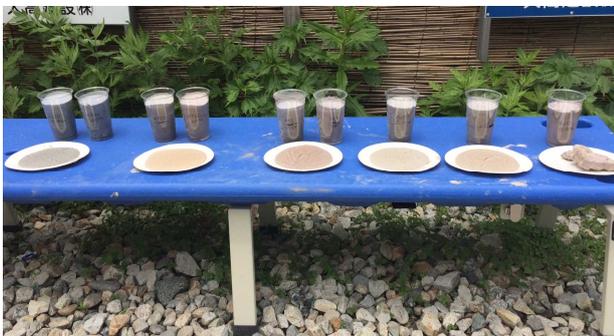
写真-9 モルタル色見本

実際の人喰岩付近は、風化や苔などによりやや茶色の色彩であることから、花崗岩の色味とは異なるものであった。よって、吹付モルタルに茶色顔料の混入率の異なる複数の色見本を作成して、黒部河川事務所職員と受注者合同の現地調査を実施した。（写真-9,10,11）

現地調査の結果、微妙な色彩に合わせて茶色を基調とした顔料0.1%を混入したモルタルを決定した。

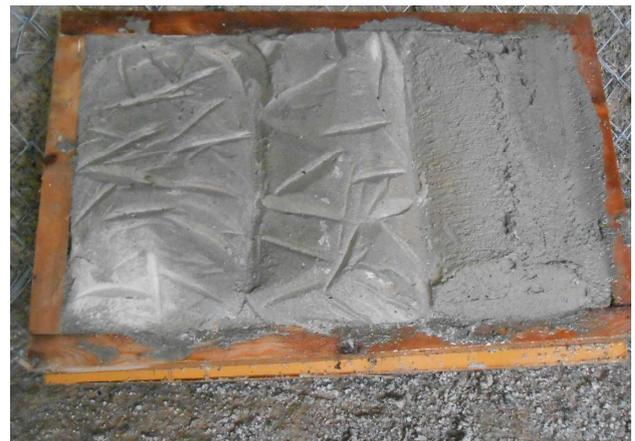
写真-12 モルタル面に削り取り見本の作成

モルタル吹付の仕上げ面をできるだけ自然の状態とすることを旨として、吹付後の質感の創出のためにディスクグラインダー及び電動ピックにてモルタル面に削り取り見本を作成し検討することとした。（写真-12）

また、モルタル面削り取りについては、いかにも人工的に見た目の質感がよくなかったので施工は取りやめた。代替案として、迫力ある切り立った人喰岩の形状を極力残すため、ラス金網アンカー鉄筋の数を増やして極力施工前の凹凸のある形状の復元をすることにした。
