真川上流域における 魚類の遡上環境保全対策の実施と評価

梶本 陽介¹・宮下 優²・中川 雅允³

¹立山砂防事務所 調査課 調査係 (〒930-0922 富山県中新川郡立山町芦峯寺ブナ坂61番地)

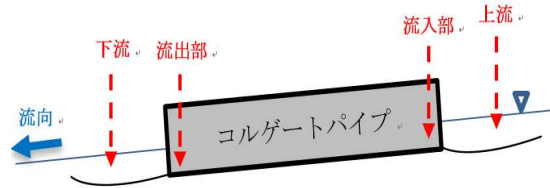
図-5 各測線の縦断面図

流速の測定の結果、流速については、左岸から2番目のパイプのコルゲート流出部で最大流速2.17m/sが観測されており、全体的に流速が大きく、遡上にはあまり適

していない状況であった。ただし、横断幅を広く確保（コルゲートパイプを9本設置）していることからパイプごとに流速や水深が異なっており、一部のパイプでは遡上可能な0.29m/s～0.36m/sであったため、流量によってはいずれかのパイプで緩やかな流れが生まれ、遡上できないことはないものと考えられた。

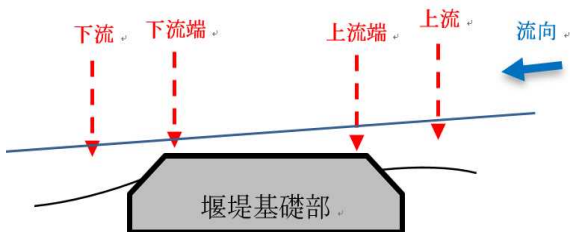
図-7 各測線の縦断面

流速と水深の測定の結果、流速については最大流速1.37m/sが確認されたが、堰堤右岸部では0.68m/s程度の比較的緩やかな流れとなっており、また流入部および流出部の堰堤基礎部上での3測線の平均流速は1.0m/s程度であり、遡上環境は維持されていると考えられる。また水深についても堰堤基礎部上では0.1mが確保されている。

一方で、堰堤基礎部上で流速が一樣になっており、また上空を覆うもの（カバー）がないことから、魚類の休息場や外敵から身を守る空間がない状態であった。これらのことから魚類が遡上する環境としては適切ではないと判断された。

そこで、流域内の樹木によって堰堤基礎部の左岸側流路内にカバーとなる環境を創出する遡上環境改善対策を実施した。

樹木については図-8のように単調な流れであった左岸側に樹木を設置する方針とし、設置の際は平水時には流されず、また出水時には流下阻害にならないように流下させる程度の強度で左岸樹木にロープで固定した。また堰堤直下のニッコウイワナがカバーの存在に気付くよう、樹木の先端を堰堤基礎部の下流端まで届くよう配置した。

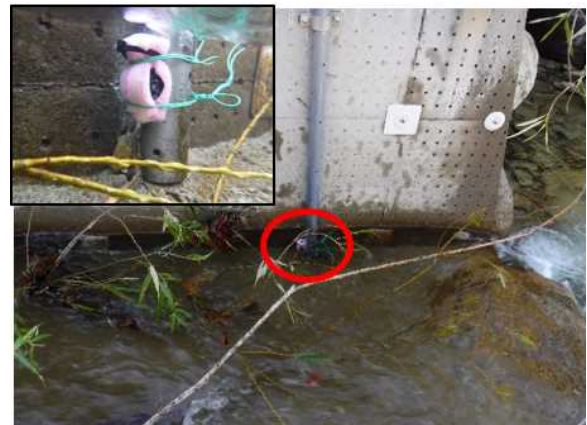
図-10 水中カメラ設置状況

水中カメラによる合計6時間の水中撮影の結果、推定体長約20cmのニッコウイワナが、設置した樹木の合間を縫って遡上する様子を確認することができた。また、図-11のように推定体長約5~10cmの当歳魚と思われるニッコウイワナについても遡上する様子が確認された。
