常願寺川における「巨石付き盛土砂州を用いた河岸防護工」の維持管理手法について

¹富山河川国道事務所 調査第一課 (〒930-8537 富山県富山市奥田新町2-1)

常願寺川では、本来河岸際に存在した砂州を保全・回復させ、河道の維持管理と一体となって効果を発揮する「巨石付き盛土砂州を用いた河岸防護工」の現地施工及びモニタリングを実施している。本論文では、設置後から現在までの出水時の状況や機能、効果について、モニタリングした結果を元に今後の「巨石付き盛土砂州を用いた河岸防護工」の維持管理方法について報告する。

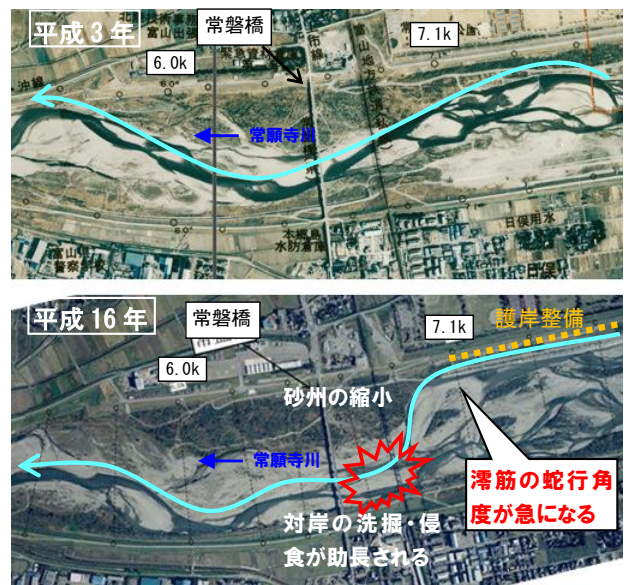
常願寺川は、我が国有数の急流石礫河川であり、洪水時の河床変動が大きく、河岸侵食や河床洗屈による破堤氾濫の危険性の高い河川である。これまでは、被災河岸に対し、根継護岸などのコンクリート護岸を主体とした対策を実施し、河岸侵食に対する安全性を向上させてきた。しかし、護岸を主体とした対策工は流路が護岸際に固定化し、結果として、護岸前面で河床洗屈をもたらし、さらには、護岸下流にある砂州の侵食、縮小化により河岸侵食が堤防まで到達する危険性が高まることが示されている¹⁾(図-1)。

図-1 航空写真による滞筋の変遷 (6.0k~7.1k)

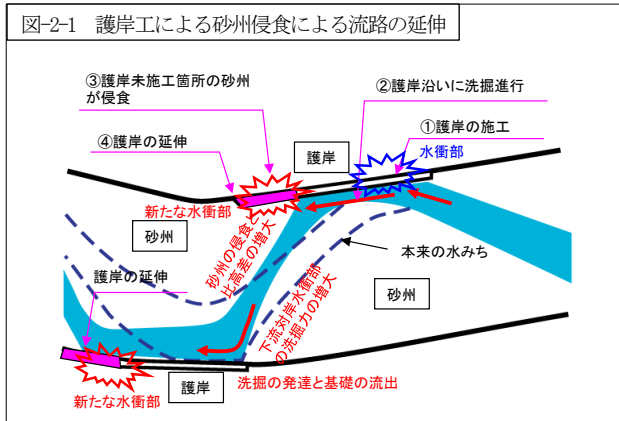
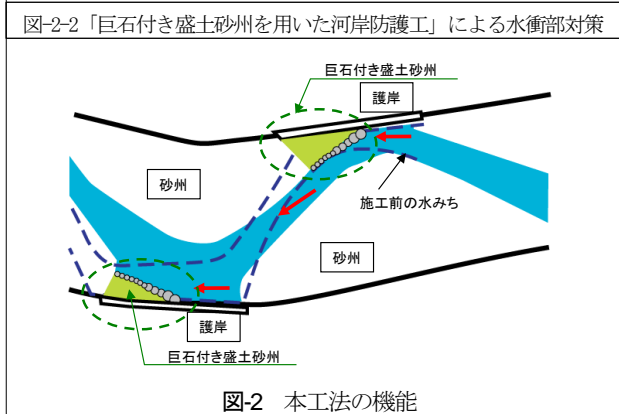
急流河川では、流路が護岸際に固定化することで護岸前面の高速流による河床洗掘や護岸下流の砂州の侵食・縮小化により河岸侵食の危険性が高まっている(図-2-1)。

本工法は、河岸沿いに存在する砂州を保全・回復させ、砂州の上流端水衝部となる部分に巨石を配置し、護岸沿いの洪水流を跳ねるとともに、巨石と一体化した砂州により滑らかな滞筋の形成や河岸の侵食、洗掘を防ぎ、中小洪水時における流向の改善を図るものである(図-2-2)。

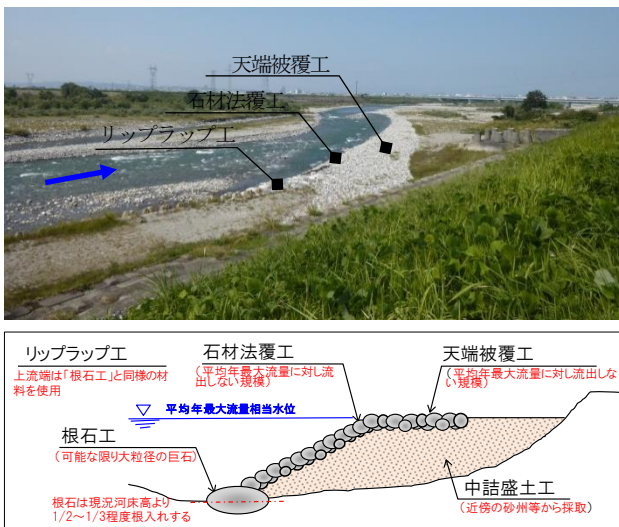
図-3 巨石付き盛土砂州の構造 (右岸9.2k付近)

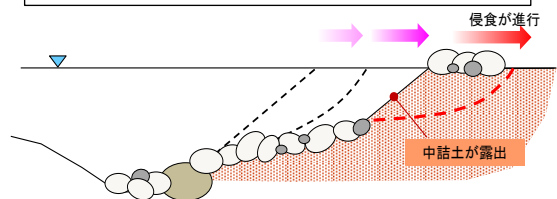
図-7に示すように、本工法の側面は石材法覆工や天端被覆工から構成されており、侵食によって多少変形しても背後もしくは上部の石材が追隨することで、従来機能を維持し続けることが判明した。

図-7 石材供給のメカニズム

洪水により侵食され石材が不足することが予想される場合 → 補修を行う

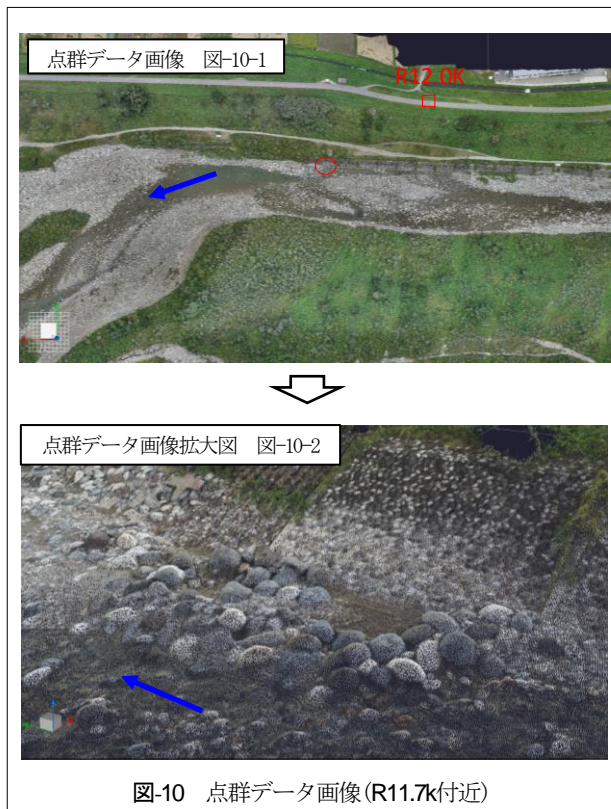
図-10 点群データ画像(R11.7k付近)

4年に一度実施する3次元で行う定期横断測量を活用し、本工法の形状変化を把握するほか、本工法が河道に与える影響については、図-10に示すように3次元測量での点群データにより巨石1つ1つの大きさが確認できることから、点群データを活用し河岸防護工が河道へどのような影響を与えるのか、本工法の上下流側の砂州の移動状況確認、短期から中期への河道への影響を確認することが可能になる。
