雪崩対策施設の健全性評価手法の検討

奥山 悠木¹・判田 乾一¹

¹ 国立研究開発法人土木研究所 雪崩・地すべり研究センター (〒944-0051 新潟県妙高市錦町2-6-8)

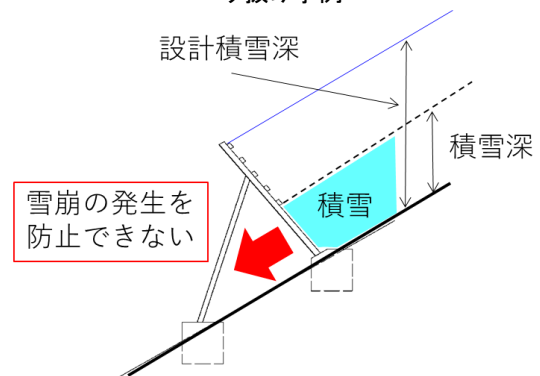
図-10 下部の横バーが複数欠落した場合の機能

図-10に示すとおり、積雪深が残存する横バーの高さまで達しない限り、雪崩の発生を防止できないと考えられる。特に斜面が急な場合は、残存する横バーの下端に積雪が到達する前に雪崩が発生する可能性が高く、雪崩の

発生を予防する効果が期待できない。よって、下部の横バーが複数欠落した場合は、②機能低下ではなく③機能喪失として整理する必要があると考えられる。

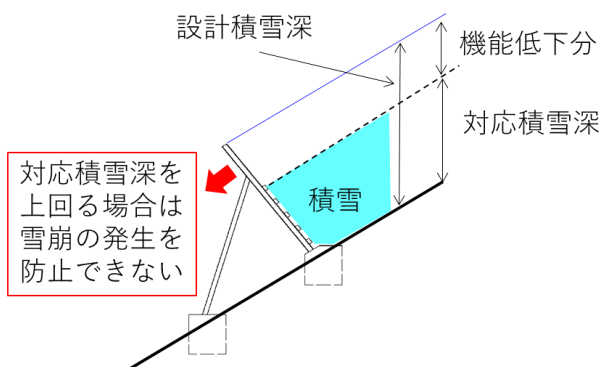
図-12 上部の横バーが複数欠落した場合の機能

図-12に示すとおり、残存する横バーの上端（対応積雪深）までは、通常の雪崩予防柵と同様に雪崩の発生を防止できるが、積雪深がこれを超える場合には雪崩の発生を完全には予防できない状態となる。このことから、上部の横バー欠落は②機能低下に該当すると考えられる。

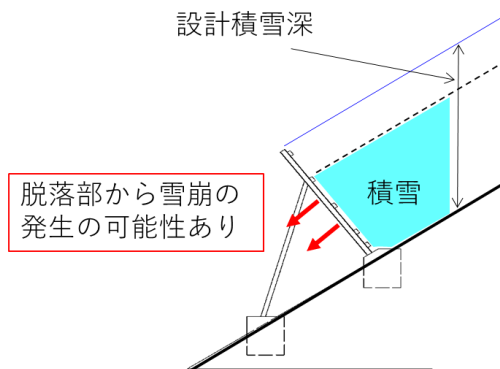
図-14 複数の横バーが不連続に欠落した場合の機能

図-14に示すとおり、横バーが欠落している部分から雪崩が発生する可能性があるものの、施設がない場合と比較してある程度の雪崩予防効果は保持されていると考え、②機能低下に該当するものと整理した。
