令和4年度8月の大雨に対する羽越河川国道事務所の取り組みについて

令和4年8月の大雨に対し、羽越河川国道事務所で行った出水対応や庁舎の被災状況等について報告する。

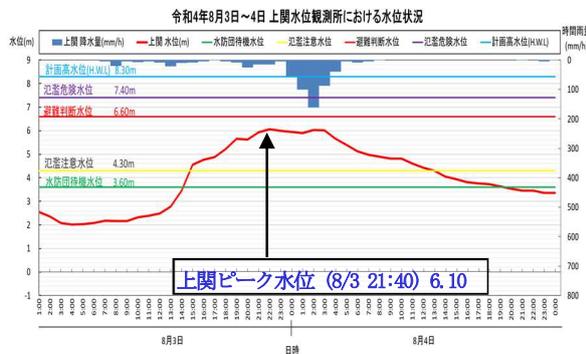
図-3 上関 水位状況

荒川流域の坂町雨量観測所(村上市)で時間雨量152mm、上関雨量観測所(関川村)で時間雨量161mmを記録した。荒川の水位は、上関水位観測所で氾濫注意水位を超過する6.10mに到達。(写真2,3)
 葛籠山水位観測所では避難判断水位を超過し、氾濫危険水位まであと2cmとなる6.88mに到達した。(写真4,5)

各観測所はそれぞれ観測開始(S45)以降最高水位を記録した。

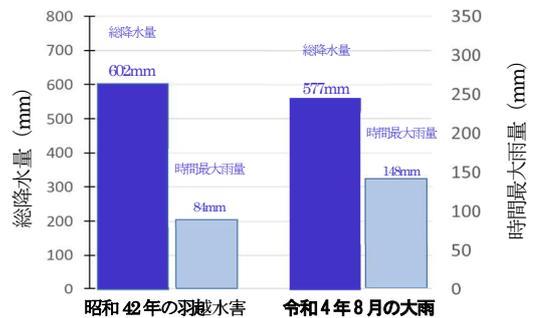
図-5 降水量の比較

令和4年8月出水では、羽越水害以降での荒川の堤防整備、大石ダム、横川ダムの洪水調節、河道掘削等の治水事業効果により堤防決壊等による浸水を防止した。支川の越水や下水、水路等の内水氾濫等により、村上市荒川地区を中心に内水による被害はあったが、図-5,6のように羽越水害と比較すると人家被害に大きな差ができた。

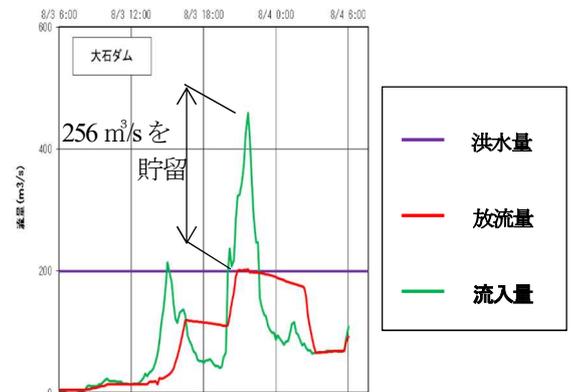
図-7 大石ダム洪水調節

羽越河川国道事務所では大石ダムと横川ダムを管理している。大石ダムでは最大流入量約459 m^3/s の内、約256 m^3/s を貯留、横川ダムでは最大流入量約353 m^3/s の内、約255 m^3/s を貯留する洪水調節を行った。
