# 道路橋床版の耐荷性能評価をふまえた 補修検討について

長岡国道事務所 管理第二課 (〒940-8512 長岡市中沢4丁目430-1)

床版の補修設計にあたり、床版電磁波レーダーやSIVE(衝撃荷重載荷試験)を組み合わせた非破壊調査より、床版の損傷状況や現状の床版耐荷性能を評価し、補修方法を検討した。

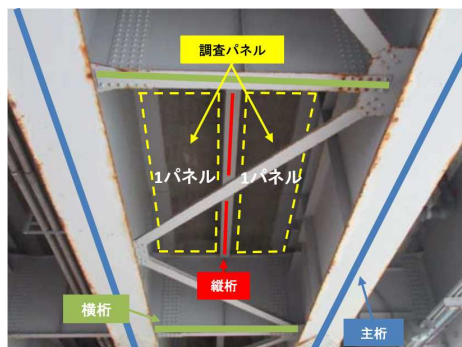
写真-4 長岡大橋 床版下面のイメージ

電磁波レーダーと定期点検により対象橋梁の床版上面の土砂化分布や床版下面の損傷状況を調査したが、それだけでは床版の耐荷性能を評価できないため、SIVEにより耐荷性能を評価した。長岡大橋は主桁と縦桁と横桁で囲われた範囲を1パネルとして調査した(写真-4)。調査対象は劣化が進行する第10径間の下り線のC2パネルを基本に、比較的健全な第11径間のB判定パネルの計9パネルとした。第10径間のうちひび割れ幅が「土木工事施工管理基準及び規格値」<sup>3)</sup>における対策目標値として設定されている「0.2mm」を超え1.5mmのひび割れが発生している床版0308と、比較的健全な第11径間より床版0301の調査結果を示す(図-3)。

長岡大橋の弾性解析による評価では、調査した9パネルのうち、外観変状では比較的健全な第11径間の床版0301のみが健全な状態を超過したが、ひび割れ状態には至っていない。見かけのヤング係数による評価では、床版0301
