# 衝撃荷重載荷試験機による 劣化床版の耐荷性能評価

<sup>1</sup>富山河川国道事務所 道路管理第二課 (〒930-8537 富山県富山市奥田新町2番1号)。

そこで近年、開発・実用化された衝撃荷重を活用した載荷試験機（SIVE）を実橋に適用することで耐荷性能を評価し、道路橋施設の維持管理効率化を図った事例についてその概要を報告する。

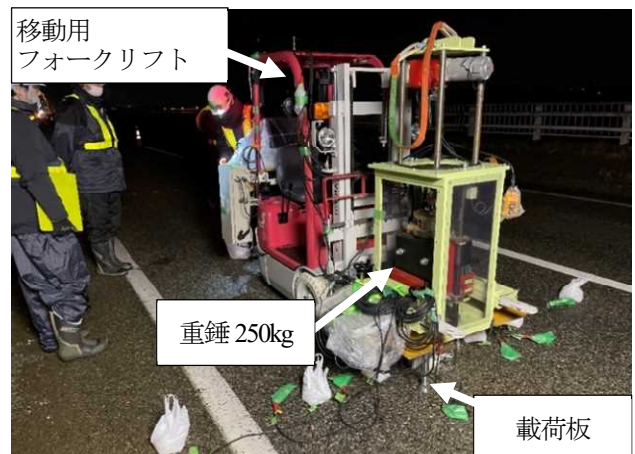
写真-1 載荷試験状況

載荷試験の状況を写真-1に示す。試験装置は金沢大学が内閣府戦略的イノベーション創造プログラムとの共同研究で開発し、点検支援技術性能カタログにも登録(BR030031-V0021)されているSIVE(Self-propelled Impact Vibration Equipment)を採用した。

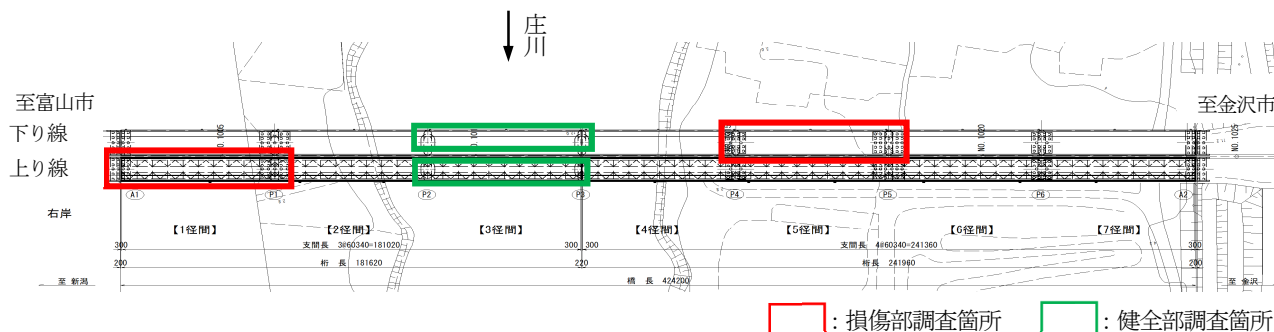
図-2 調査位置

事前の定期点検、及び床版上面非破壊調査(床版キャッチャー)により、床版上下面に損傷が確認された床版パネルを調査対象とした(図-2)。

床版下面は定期点検より、ひび割れ(0.2mm超え)や剥離・鉄筋露出、うきなどの損傷が確認されているパネル、

床版上面は、床版上面非破壊調査の結果より、舗装の異常や深い土砂化が疑われるパネルを選定した(図-3、図-4)。また、本橋の健全な床版性能の記録がないため、健全性評価の指標として損傷程度が軽微なパネルも調査対象とした。
