# 転用ケーソンの健全度評価と再利用における考察

伏木富山港（富山地区）では、老朽化が進んだ2号岸壁の改良に現在着手しており、矢板式の岸壁をケーソン式の耐震強化岸壁へ改良する事業を行っている。岸壁改良に用いるケーソンは、新造する他、過去に防波堤として使用されていたケーソンを転用する。

本報告では、施工後約30年が経過したケーソンを岸壁に転用する際の健全度評価について報告する。また、転用による建設コストとコンクリート使用量の縮減効果についても併せて報告する。

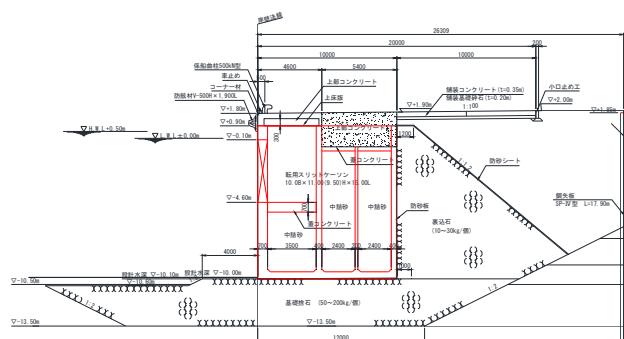
図-4 転用ケーソンの標準断面図

防波堤として用いられていたケーソンを岸壁に転用できるか設計検討を行った。富山地区の環境（水深10.1m：図-4）での永続状態及び変動状態（レベル1地震動）について安定性照査（滑動、転倒、支持力）を実施し、基準を十分に満足することを確認した（表-1）。

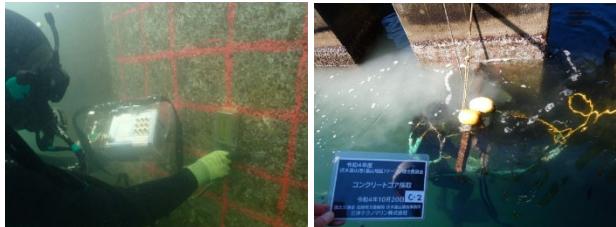
図-6 コア採取 (左: 水中鉄筋探査, 右: スリット部採取)

一般に、コンクリートの劣化は飛沫帶（H.W.L.より上）で最も進行しやすく、次いで干満帶（L.W.L.~H.W.L.），海中の順とされている<sup>1)</sup>。このことより、コンクリートコアの採取は、今までの利用環境において劣化が進行しやすかったと想定される位置を基本とし、比較地点として常時没水環境である1地点を設定した。採取数は各函3

本でしたが、各函の設置間隔が狭く、B函ではスリット面での採取が仮置き配置の関係上不可能であったため、それぞれ採取可能な位置で行った。結果、3函合わせて消波柱から4本、側壁から5本を採取した（図-5、6、表-4）。

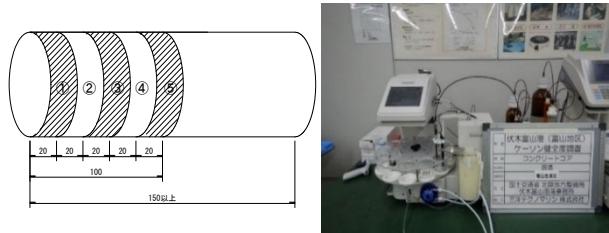
図-10 塩分含有量試験 (左: 切断位置図, 右: 測定状況)

JIS A 1154 (硬化コンクリート中に含まれる塩化物イオンの試験方法) に則り、図-10のように試験を行った。結果は表-7のようになり、表面からの深さと塩分含有量の関係をグラフ (図-11) にまとめた。塩化物含有量は全体的に多い傾向にあり、かぶり厚さ (表面から100mm) の位置においても9コア中6コアで鉄筋の腐食発生限界塩化物量 ( $2.0\text{kg/m}^3$ )<sup>3)</sup> を超過した。最大値は側壁表面で出現しており (B-3 :  $25.16\text{kg/m}^3$ )、3函とも相対的にスリット部よりも側壁で塩化物含有量が多い傾向がうかがえた。

室内試験の結果から、3函ともコンクリートは十分な強度を保持しており、中性化による鉄筋腐食は構造上影響を及ぼしていないことが分かった。ただし、塩害による鉄筋腐食は生じてもおかしくない塩分含有量を有していた。

高い塩分含有量であったコア採取位置での目視点検は周囲1m<sup>2</sup>の付着物を除却して壁面を直接確認しているが、腐食の予兆や腐食に伴うひび割れ、錆汁及び剥離などの変状は確認されなかった。同様な事例が、70年以上が経

過したRCケーソンの耐久性を検討した論文<sup>4</sup>や小名浜港の事例<sup>5</sup>においても報告されており、塩分含有量が鉄筋の腐食発生限界を大幅に超過していても海中では酸素の供給が少ないとから腐食の進行が極めて遅くなるため、鉄筋腐食が生じていなかったと結論づけている。

転用後はさらに水深が増し、転用の上部1m前後を除き没水環境となることから、鉄筋の不動態被膜（鉄の酸化被膜）は消滅していても鉄筋腐食の進行は極めて遅く、塩害のリスクは低いと言える。
