# 損傷著しい大規模橋梁【妙高大橋】の上部工撤去工事の取り組みについて

月田 孝<sup>1</sup>・山崎 浩気<sup>1</sup>・新江 昭太<sup>1</sup>

<sup>1</sup>高田河川国道事務所 工務第二課 (〒943-0847 住所 新潟県上越市南新町3番56号)

約50年間の役目を終えた旧妙高大橋の上部工撤去は、地上47メートルの地点で安全に橋梁上部を撤去するという前例の無い工事であるため、ECI方式を適用し施工を行った。本稿では施工者からの技術提案を受けて専門的な知識や工法等の技術協力を得ながら施工計画を作成し上部工撤去工事を行っている取り組みの途中経過を報告する。

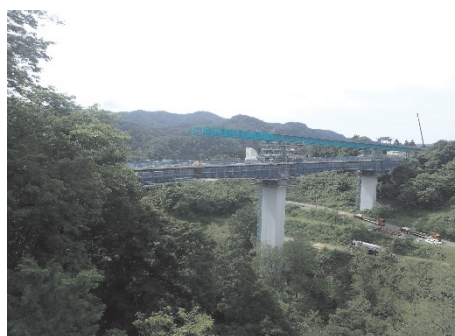
写真-1 2024年6月撤去の様子

新橋の供用開始に伴いECI方式を適用された旧妙高大橋上部工撤去工事を2022年9月から開始し、現在(2024年8月時点)P1張出部撤去まで施工済み。(写真-1)本稿では損傷箇所を確認しながらどのような施工がなされたか報告する。

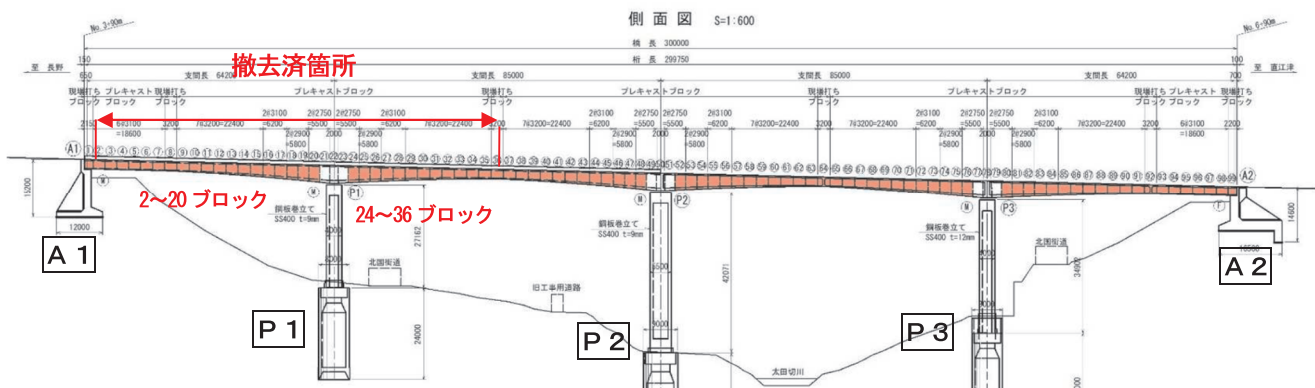
図-2 橋梁一般図(P1張出部まで施工済)

2009年度実施した橋梁補修工事において桁内の排水装置が破損しており凍結防止剤などが含まれた路面排水がグラウトの充填が不十分な箇所へ浸水することによってPC鋼材が劣化し下床板にあるA1～P1側径間の22本が破断していることが判明した。(図-2)(図-3)(写真-2)

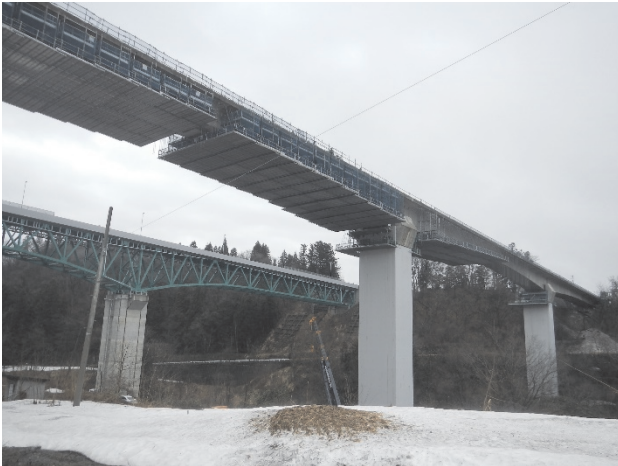
写真-4 吊り足場の設置

張出し補強ケーブルのブラケット設置や補強ケーブル緊張作業, 各ブロック目地でワイヤーソー切断を行うため, 桁下全面に吊り足場を設置した。(写真-4)

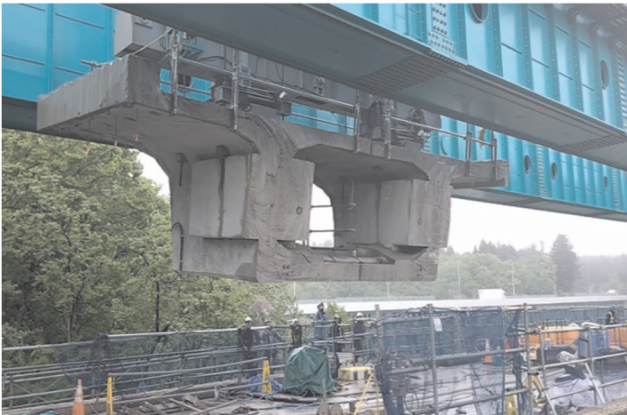
写真-7 吊り装置による運搬

各柱頭部に架設桁支持架台を設置し架設桁を送り出して据え付け、吊り装置は架設桁に上架され、張出しブロック切断時の仮吊りや切断後の運搬を行った。(写真-7)

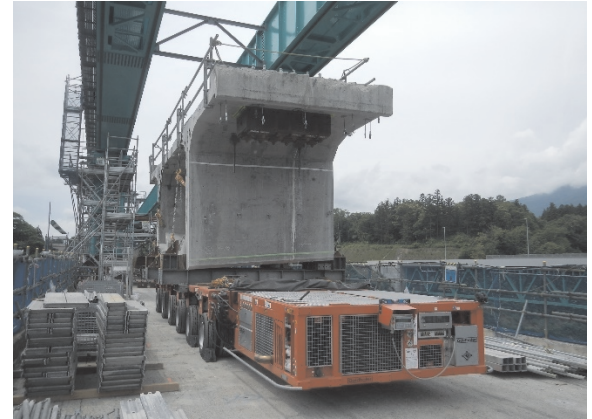
写真-9 多軸台車での運搬

の重さになり公道の運搬ができないため、多軸台車を使用して、二次破砕ヤードに運び、張り出しブロックを油圧圧砕機で粉砕しコンクリート殻として運搬処分した。(写真-9)

ワイヤーソーで切断した張出しブロックは40～70tも

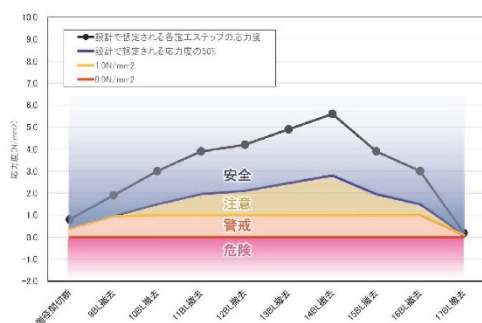
図-9 管理レベルと応力状態のイメージ

管理値はセグメント目地に引張応力を生じさせない値とし、これに計測誤差を考慮して設定した。管理レベルは「安全」、「注意」、「警戒」、「危険」の4段階とし、「警戒」レベルとなった段階で作業を一旦中断し、原因調査と対策工を検討することとした。主桁ブロック切断時の撤去作業中の管理値(管理レベルの設定)と各管理レベルにおける管理方法を(表-1)管理レベルを(図-9)に示す。撤去作業中の応力計測値は、現場事務所、現場職員がタブレット端末等で常に確認できるようにし、計測値を確認する監視者と桁の挙動(主に目地部の変状)を監視する監視者をそれぞれ専任した。
