スーパー暗渠砂防堰堤における局所洗掘対策について

濱野 棕・高橋 功司

神通川水系砂防事務所 栃尾出張所 (〒506-1423 岐阜県高山市奥飛騨温泉郷栃尾930)

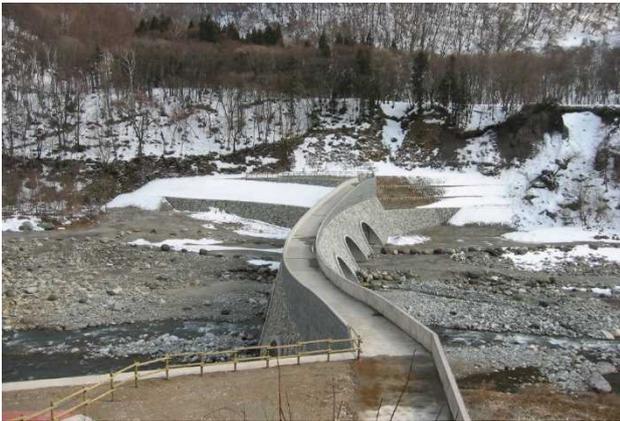
写真-2 完成写真

蒲田川は、槍穂高連峰や笠ヶ岳などの急峻な地形を水源としているため、大量が土砂を流下し、古くから土砂災害が多く発生していた。そこで、洪水時の土砂制御を目的に地獄平砂防堰堤の計画が立案され、平成11年3月17日に工事に着手、堰堤本体は平成14年8月に完成し、約20年が経過している（写真-2）。

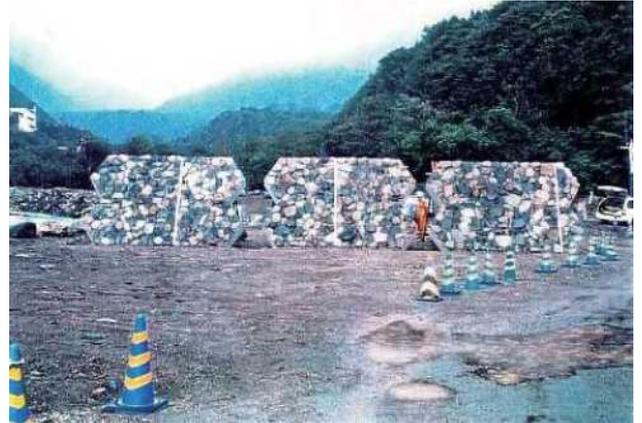
写真-3 修景型砕ブロック

地獄平砂防堰堤の周辺は観光地であり、毎年多くの観光客が訪れるため景観にも配慮されている。平成21年には景観デザイン2009で奨励賞を獲得しており、現地及び周辺の礫を利用して造られる修景型砕ブロック（写真-3）を使用し、堰堤全体が滑らかなアーチを描くように造られている。

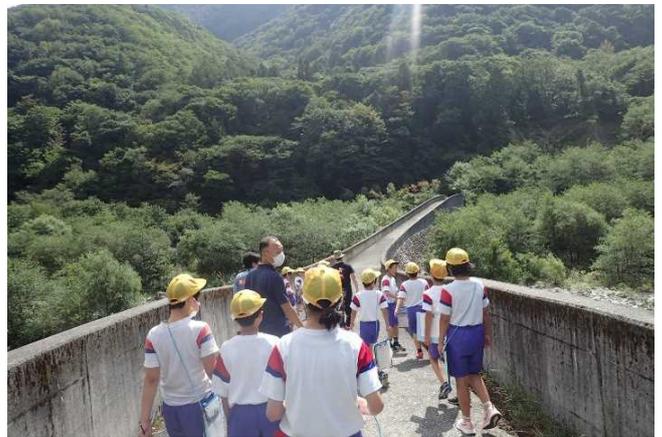
写真-4 砂防学習の様子

また、堰堤の上を通行できることから、現在まで砂防の学習や観光スポットとしても多くの観光客等が訪れている（写真-4）。
