# 「ICTを活用した」災害復旧工事 (金沢港防波堤) について

室 善一朗・倉石 悠生

金沢港湾・空港整備事務所 (〒920-0331 石川県金沢市大野町4-2-1)

本稿では、2023年度に行った、ICT・BIM/CIMを活用した防波堤災害復旧工事について報告する。

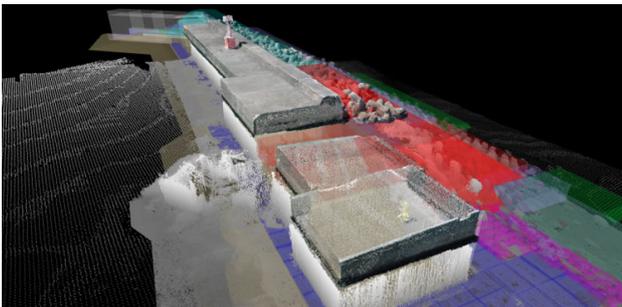
図-7 着手前モデル

事前に測量した結果を3次元で可視化することで、陸上部、水中部の現況を詳細に把握することができた。

その結果、被災したケーソンが損壊して発生したコンクリート塊及び飛散したブロックの位置を把握することで、より詳細な施工計画を作成することができた。
