AI技術を用いたCo吹付法面及び橋梁の健全度診断に関する技術手法について

長谷部 佑太¹・松田 衛¹・田中 義太郎¹
藤生 慎²・峰松 優祈²・中林 弘貴²・野津 秀太²

¹能登復興事務所 計画課 (〒926-0046 石川県七尾市神明町口12番地2)

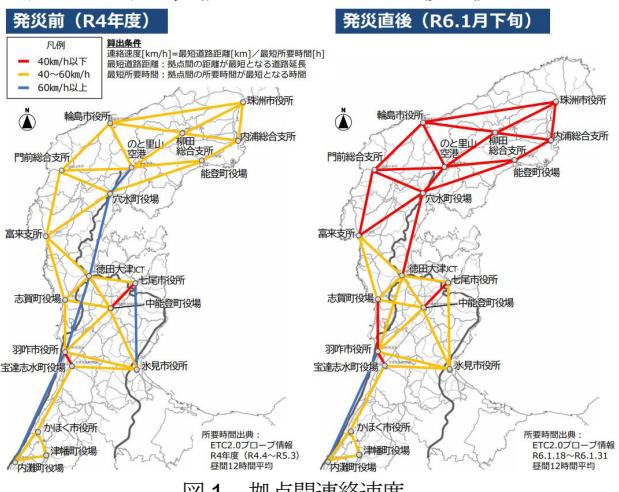
図-1 拠点間連絡速度

第一に、地理的制約に起因する交通アクセスの制限である。発災前には高規格道路を経由することで拠点間の移動速度はおおむね60km/hを維持しており、能越自動車道などでは80km/hで走行可能であった。ただし、地震による道路の寸断により、移動速度は能登半島で40km/h以下となった(図-1)。また、能越自動車道、のと里山海道及び国道249号の通行止めにより、避難車両や緊急車両が代替路線の県道1号七尾輪島線や市道などに集中することで大幅な時間を要することとなった。結果、一日に復旧活動できる時間が制限される(写真-2)。

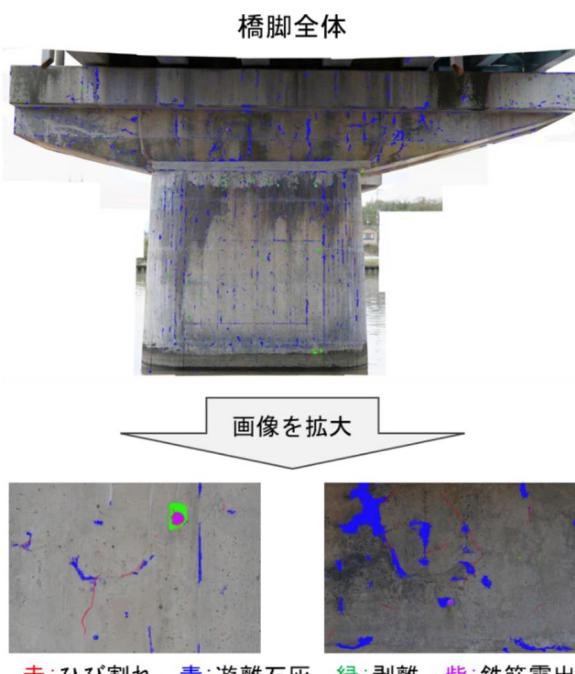
図4 橋梁の損傷箇所表示²⁾

学習は、画像を一定の領域に分割し、各領域に「損傷あり/なし」のラベルを付与して行われる。AIは、これらのラベル情報に基づき領域の特徴を学習し、判定時にはピクセル単位で損傷の有無を推定する。損傷領域の分類は「損傷あり」と「健全部」に二分され、モデルの判定結果は橋脚画像上に色分けレイヤーで表示される。具体的には、ひび割れを赤、遊離石灰を青、剥離を緑、鉄筋露出を紫とし、複数の損傷が重複している場合にも視認性を確保できる表示形式としている（図4）²⁾。

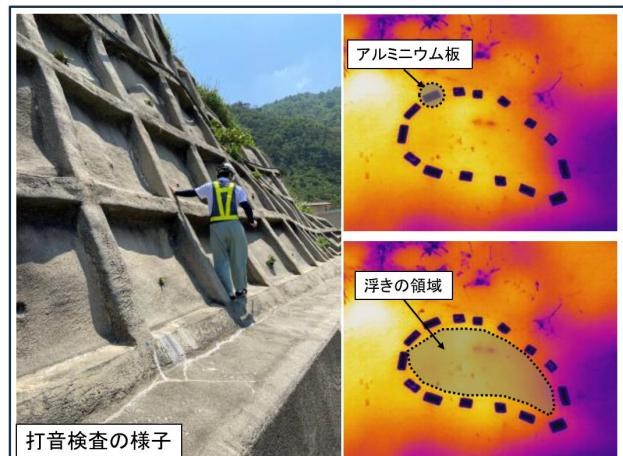
図-6 打音調査及び浮き領域の把握の様子³⁾

浮き部の自動検出には、橋梁点検と同様にCNNを応用した深層学習モデルを採用している。学習には、正解データとして、コンクリート打診士による打音検査の結果を基に、浮き部の境界にアルミニウム板を設置し、赤外線画像上でその位置が明確に認識できるようにした(図-6)³⁾。

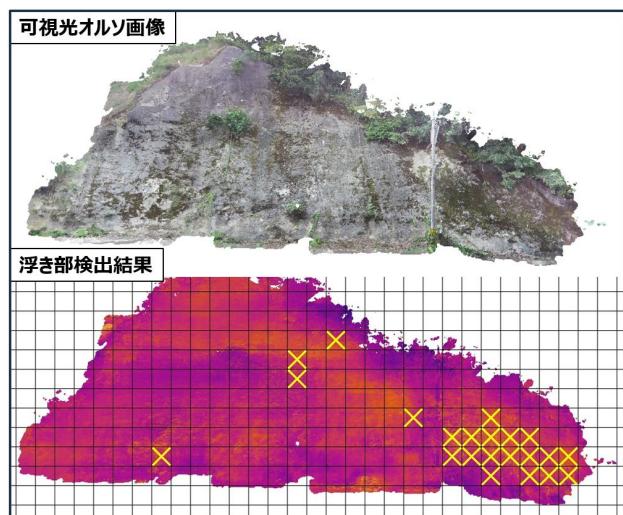
図-8 オルソ画像による比較³⁾

なお、赤外線画像はオルソ画像として処理されており、現地写真とAIによる検出結果を重ね合わせて表示することが可能である。これにより損傷の発生位置や周辺環境との位置関係を視覚的に把握でき、橋梁診断と同様に視認性・判断性に優れた表示が可能となる(図-8)。
