令和6年能登半島地震に伴う河川堤防の液状化に対する復旧工事について

令和6年能登半島地震により信濃川下流における堤防が液状化現象に伴い被災した。本論文では令和6年能登半島地震及び信濃川下流における被災の概要について述べた後、被災した堤防に対する応急復旧工事並びに本復旧工事の概要について報告する。

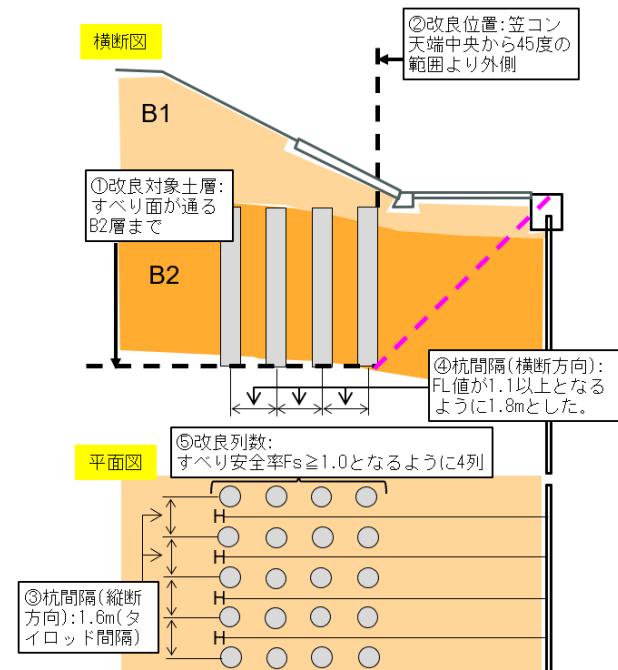
図-10 地盤改良範囲検討フロー

同章前節で選定した圧入締固め工法（砂圧入式静的締固め工法）について、「河川堤防の液状化対策の手引き」及び「SAVE-SP工法設計・施工マニュアル」を参考に地盤改良範囲を決定した上で（図-10）、本復旧工事では応急復旧工事で復旧出来なかった箇所（平張コンクリート及び高水護岸）の原形復旧に加え、液状化対策として地盤改良を実施することとした（図-11）。
