大谷トンネルの被災状況と応急復旧について

高井 静也¹・南谷 達也¹・前原 彩人¹・山田 浩輝¹・相川 雅央²

¹能登復興事務所 工務第三課 (〒926-0046 石川県七尾市神明町口12番地2NTT七尾ビル3階)

キーワード 令和6年能登半島地震、権限代行、大谷トンネル

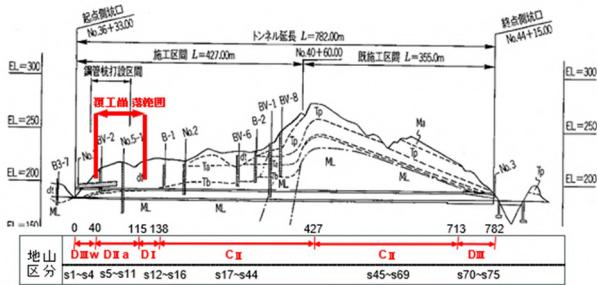
図3 トンネル地質縦断図と地山区分¹⁾

地質は、基盤岩として新第三紀中新世の珠洲累層の泥岩・凝灰岩が分布し、これらの基盤岩類を被覆して未固結の崩積土が局部的に分布している¹⁾（図-3）。

B, Cブロックは、過去に発生した地すべりによって形成された明瞭な地すべり地形を呈している。Bブロックの地質は、基盤岩として下位より赤神泥岩部層、栗蔭層、南志見層が分布している。各地質の特徴を図-7に示す。大谷トンネルは、地すべりブロック以外は、赤神泥岩部層を通過している。Bブロックには厚さ10～25cmの崩積土が堆積しており、南側坑口から140mまでは上半分に崩積土が堆積している¹⁾（図-3）。

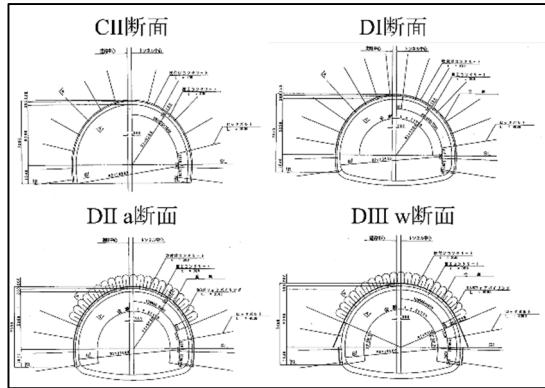
図4 支保パターン (若山工区)

設計時よりトンネルの南側坑口付近は地すべり帶であると認識されており、トンネル掘削に伴い地すべりが懸念されていた。南側坑口付近では、トンネルの山側で地すべり対策としてトンネル外側から2.5mの位置にアンカー付き鋼管抑止杭が施工されるとともに、トンネル掘削においては切羽・天端の安定を確保するために上半部の鋼製支保にウイングリブが付いたウイングリブ付き鋼製支保工を使用し、地山等級がDII, DIIIの箇所で掘削補助工法として、亀裂の発達した岩盤やルーズな砂質地盤に適し、湧水が多い場合にも適用可能である注入式フォアポーリングを採用している（図-3）（図-4）。

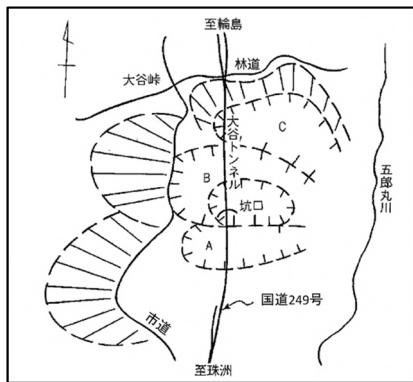
図5 トンネル周辺の地すべり分布図¹⁾

大谷峠から南側坑口斜面は、尾根部に遷急線が認められ、その遷急線から旧道までは滑落崖、旧道より下方は大きく3つの地すべり地形（ブロックA～C）が認められる¹⁾（図-5）。図-6に地すべりブロックの断面模式図を示す。

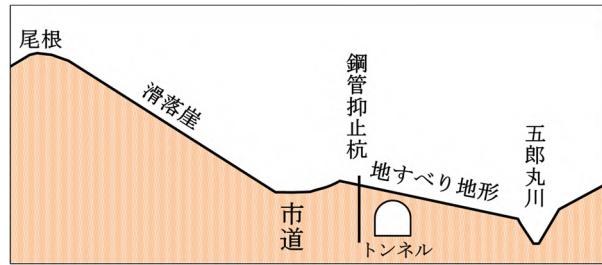
図6 地すべりブロックの断面模式図

覆工が崩落した範囲は、Bブロックの中の鋼管抑止杭と概ね一致している。
