# ECI方式を活用した舗装修繕設計・工事「舗装ECI」の事例報告

石附 健太<sup>1</sup>・難波 佑弥<sup>1</sup>

<sup>1</sup>長岡国道事務所 管理第二課 (〒940-8512 新潟県長岡市中沢4丁目430-1)

2023年3月に日本道路協会より発刊された「アスファルト舗装の詳細調査・修繕設計便覧」を基にした、全国初となる舗装修繕設計及び工事におけるECI（技術提案・交渉）方式を活用した事例について報告する。

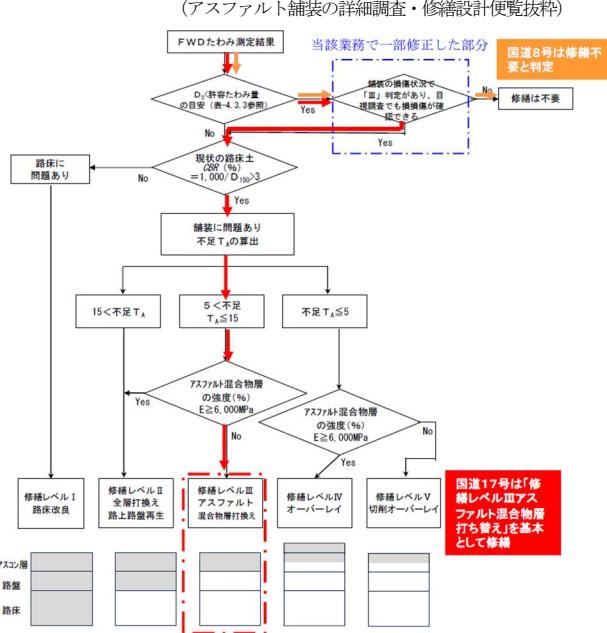
表-8 修繕工法の選定フロー

詳細調査の結果から「設計便覧」の修繕工法の選定フローに基づいて工法選定すると両地区で修繕不要と判断されるが、測量美術のMC Iで早急に補修必要と判断されたことやコア抜き・開削調査でも損傷が確認され、両地区とも健全な状況ではないことが確認されたため、今回修繕設計では「舗装の損傷状況で「III」判定があり、目視調査でも損傷が確認できる」項目を修繕工法の選定フローに追加し修繕工法を選定した。結果は柏崎ではた

わみ量が基準値以下で目視調査でも大きな損傷は確認されていないため修繕設計は不要と判断し、クラック注入工のみ実施することとした。長岡ではたわみ量が基準値以下となっていたが目視調査で大きな損傷が確認され修繕設計が必要となった。修繕工法の選定についてはフローのとおり打換え工法を基本として修繕設計を行った。（表-8）
