# 令和6年能登半島地震道路復旧技術検討委員会の概要と意見

# ①能越自動車道 道路被害の概要

# ③国道249号 道路被害の概要

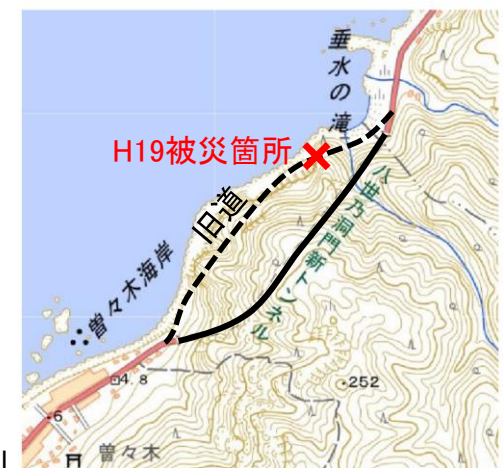
- H19能登半島地震で被災した旧八世乃洞門<sup>はせのどうもん</sup>の復旧では、不安定な岩塊が広範囲に存在していたため路線計画から見直し、**付け替えとして新しいトンネル(八世乃洞門新トンネル)を建設**(H21.11開通)
- 八世乃洞門新トンネルは、今回の地震では珠洲側坑口付近で落石や崩土は生じたものの、**トンネル自体には大きな損傷なし**(坑門工や覆工の亀裂程度)

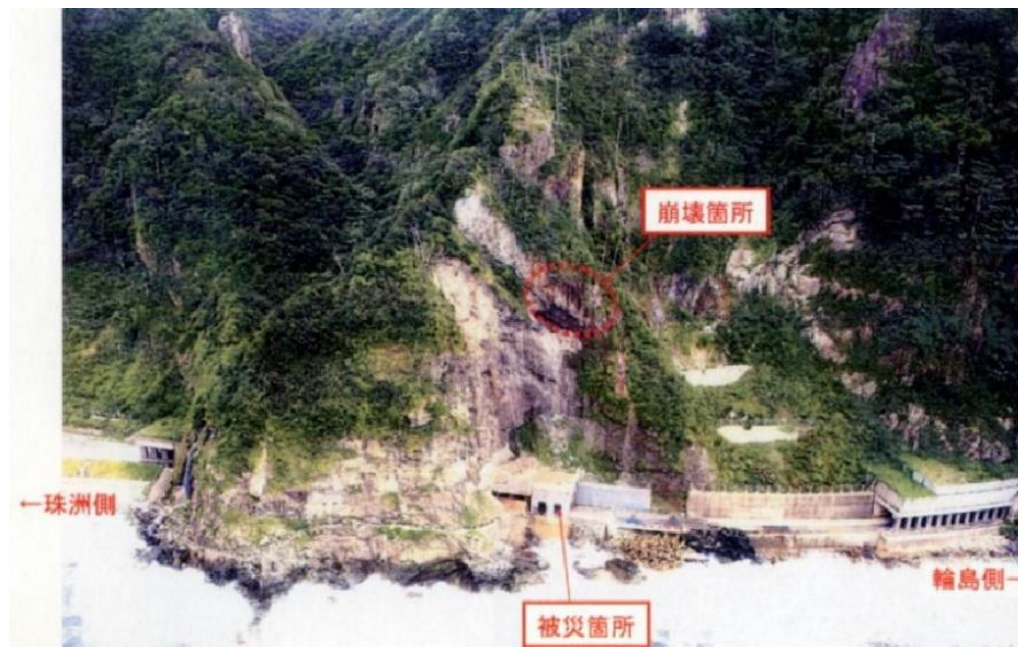
写真-7.3.25 被災箇所の被災前全景（復旧検討会資料<sup>5)</sup>より）

- ・旧道の八世乃洞門では、ロックシェッドが山側斜面からの大規模な岩盤崩落により破壊され、通行止めとなった。
- ・応急復旧では、ロックシェッド内にボックスカルバートを別途設置する等により通行を確保したが、本復旧では、八世乃洞門及び隣接するトンネルを山側に迂回する、「八世乃洞門新トンネル」による路線計画からの見直しをおこなった。
