# 国土交通省 千曲川河川事務所

記者発表資料  
令和5年8月3日

## 立ヶ花狭窄部～村山橋間における桜づつみ等の覆土崩落 ～復旧工事に着手します～

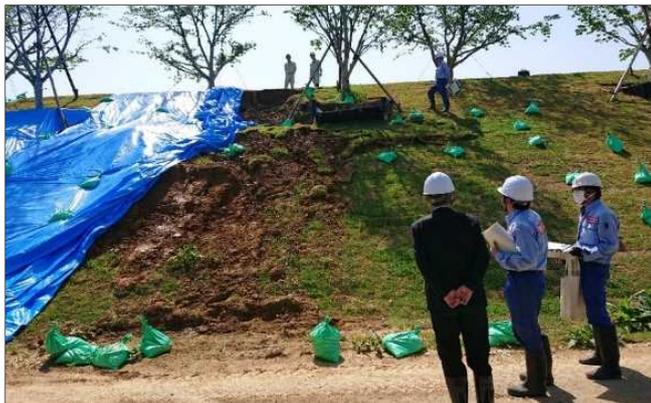
5月18日に「信州大学工学部水環境・土木工学科 吉谷教授」、6月20日に「国土交通省 国土技術政策総合研究所 河川研究室」、「国立研究開発法人 土木研究所 地質・振動チーム」による現地調査を行いました。

この調査では、堤防機能への支障は無く、覆土等の施工にも問題ないことを再確認したうえで、覆土崩落の想定される原因については、「①張芝の活着不足」、「②雨水の衣土への浸透」の複合的な原因が挙げられました。

<信州大学 吉谷教授 現地調査状況>

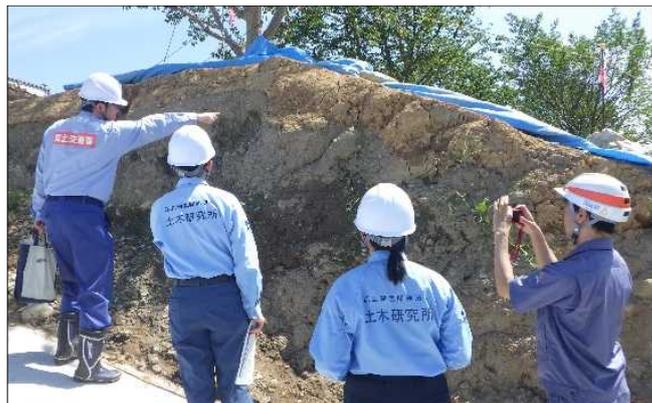
<国総研・土研 現地調査状況>
