# 第3回 令和6年能登半島地震 道路復旧技術検討委員会

令和6年11月20日  
国土交通省 北陸地方整備局

# 2) 国道249号沿岸部における被災状況

# 3) 能登半島地震大規模崩落箇所への被災・緊急復旧状況

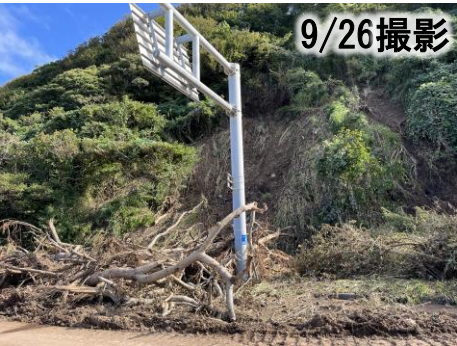
新規に被災した  
切土法面崩壊  
(珠洲市長橋)

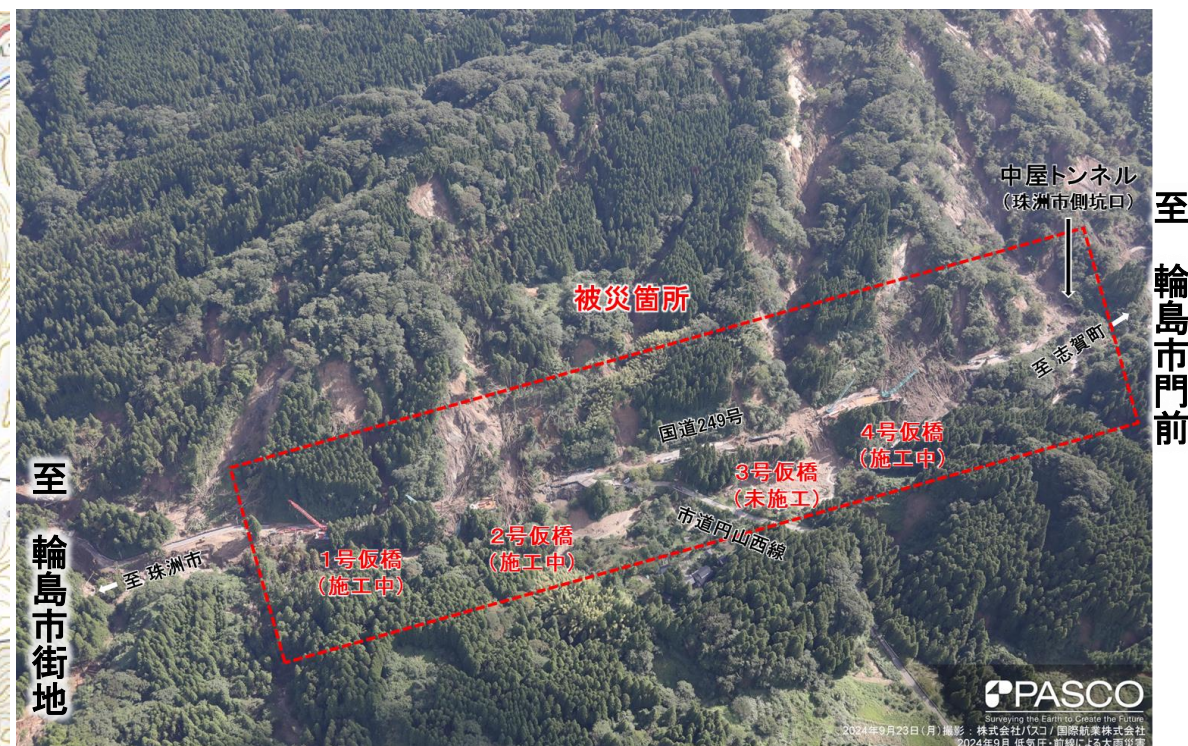
○大雨被災状況：中屋トンネル坑口（輪島側）の明かり部において、地すべり等が10箇所が発生。崩落土砂は流動化して斜面を流れ約1.2km区間の道路へ流出し、路面に堆積。

中屋トンネル坑口（輪島側）の斜め写真（9/23撮影）

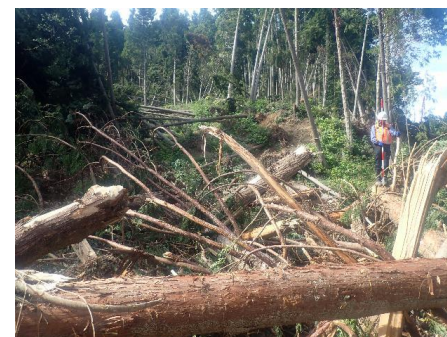
1号仮橋付近（9/28撮影）

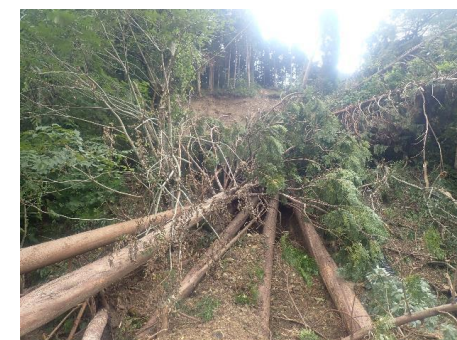
2号仮橋付近（9/28撮影）

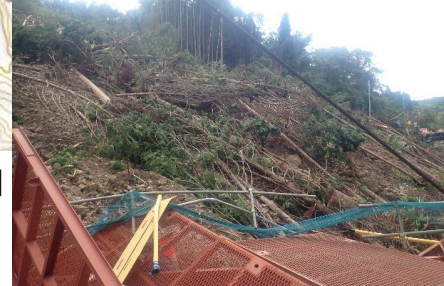
4号仮橋付近（9/28撮影）

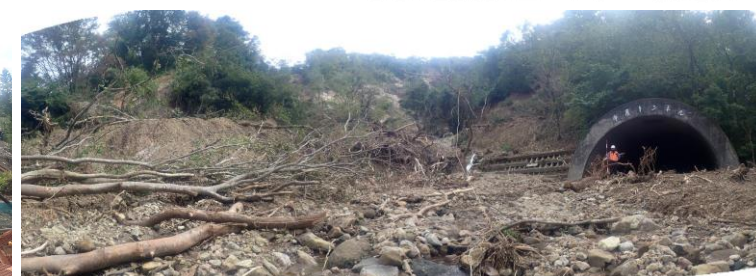
中屋トンネル坑口（輪島側）（9/28撮影）

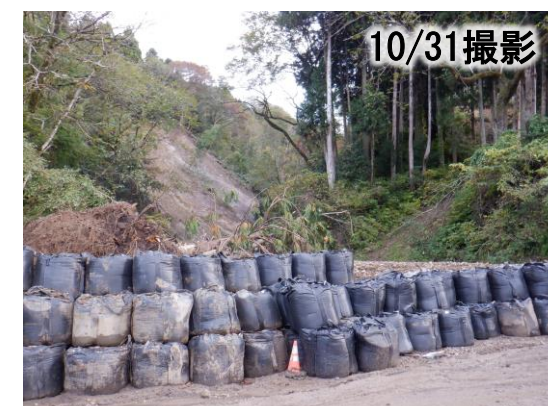
沢出口の大型土のう積み

- これまでの対策 : 道路川側に仮橋を4箇所施工し2車線の通行確保を目指していた。
- 大雨被災状況 : 10箇所の斜面崩壊（増破6箇所、新規4箇所）により、中屋トンネル坑口（輪島側）の約1.2km区間で土砂流出し、迂回路が流出。
- 緊急復旧方法 : 大雨による追加被災箇所の調査・監視を行いながら、迂回路の仮橋施工や大型土のう積みによる土砂流出防止、沢水の仮排水を行い、県道・市道を用いた迂回ルートにより1車線確保を目指す。

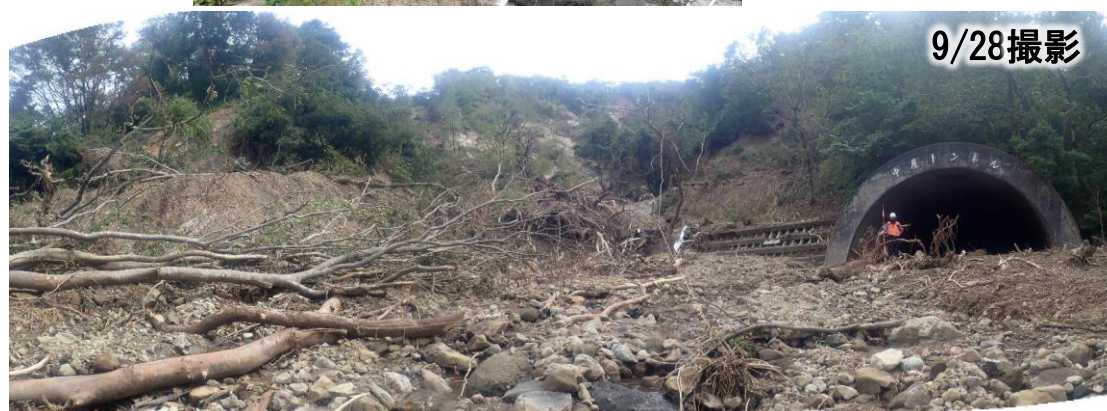
中屋トンネル坑口（輪島側）（9/28撮影）

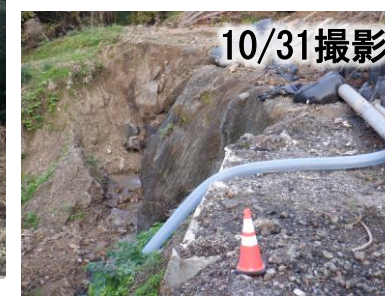
沢水の仮排水

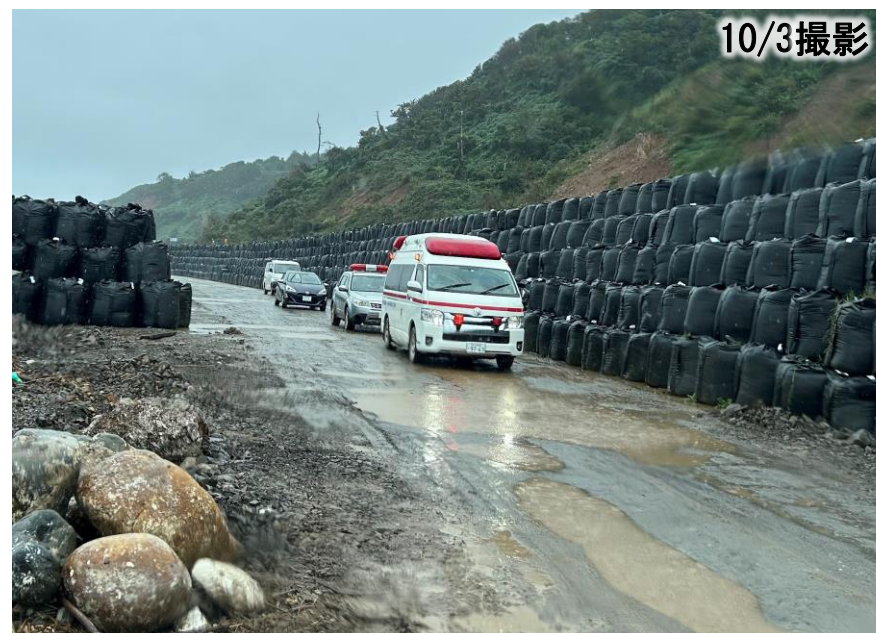
工事用道路の緊急開放

- これまでの対策 : 隆起海岸を用いて、緊急復旧道路を構築。1車線目を5月2日に通行確保。引き続き2車線目の応急復旧道路を整備していた。
- 大雨被災状況 : 沢筋から土砂が流入し、1車線目および整備中の2車線目に一部土砂堆積、冠水。
- 緊急復旧方法 : 工事用道路を緊急開放しつつ、流入した土砂の撤去、排水により、2車線目の施工を再開。

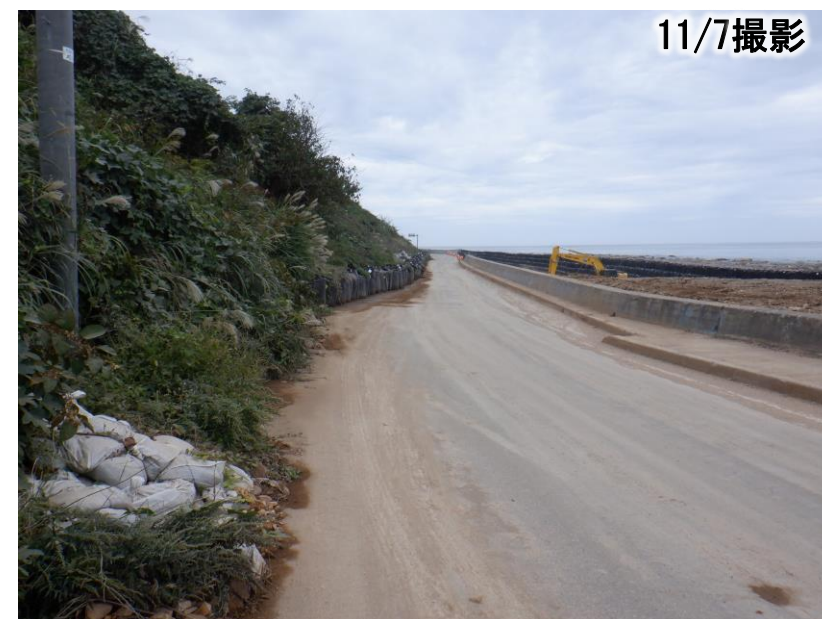
緊急復旧道路(1車線目)の土砂撤去後
