第5回 令和6年能登半島地震 道路復旧技術検討委員会

1. トンネル詳細調査内容・結果

令和7年2月6日

国土交通省 北陸地方整備局

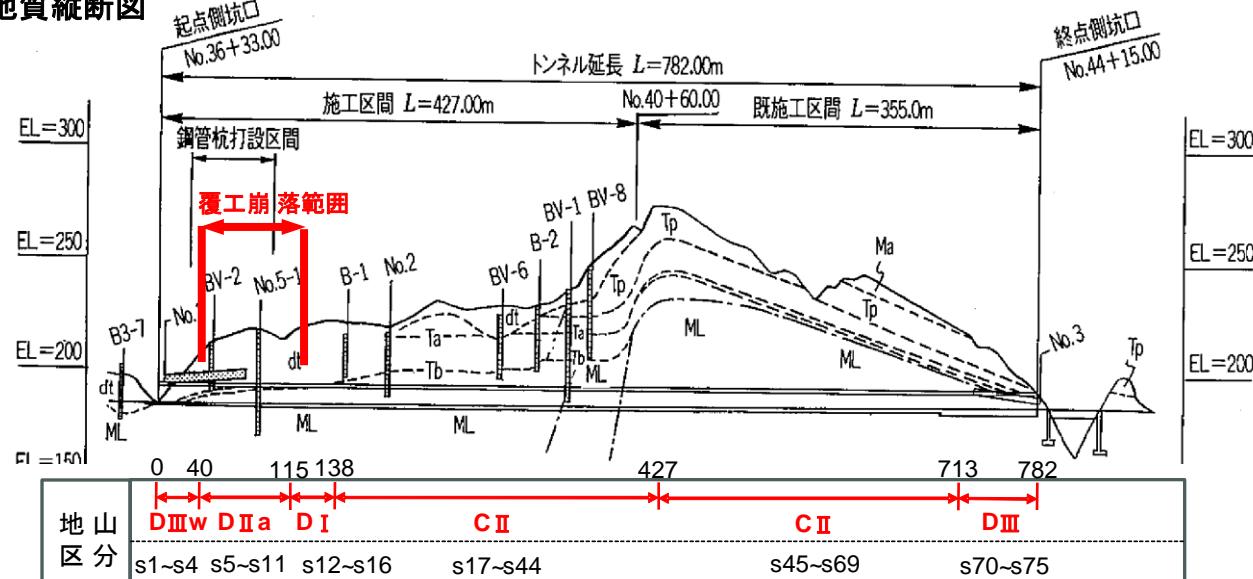
●地質縦断面図

大谷峠から起点側坑口斜面は、尾根部に遷急線が認められ、その遷急線から旧道までは滑落崖、旧道より下方は大きく3つの地すべり地形（ブロックA～ブロックC）が認められる。
覆工崩落範囲は、地すべりブロックBの中のアンカー付き鋼管杭工沿いと一致する。

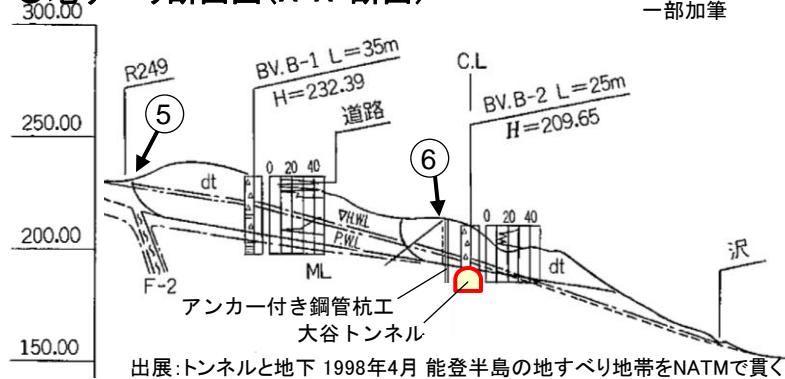
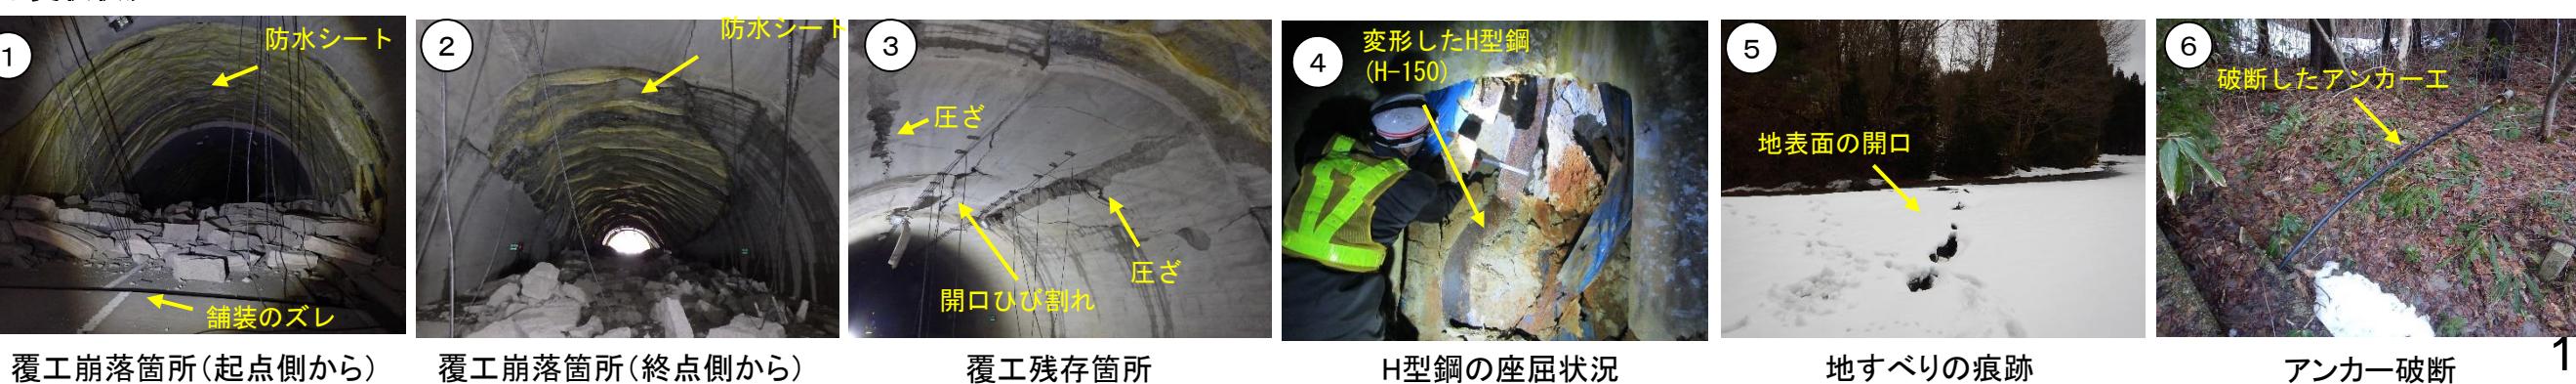
●地すべり断面図(X-X'断面)

被災箇所：トンネル損傷、既設の地すべり抑止杭損傷
 被災状況：起点側坑口から150m以内（50～140m）の範囲で覆工が崩落
 一部（起点側から70m付近）覆工が残存しているが、落下の危険性が高い。覆工崩落範囲ではH型鋼の座屈も確認された。
 起点側坑口付近の西側に位置する既設のアンカー付き抑止杭の損傷が確認された。
 崩壊機構：地すべりの発生に伴い、**地すべり土塊にトンネルが押し潰されるように変形したことにより、覆工コンクリートが崩落した**ものと推察される。

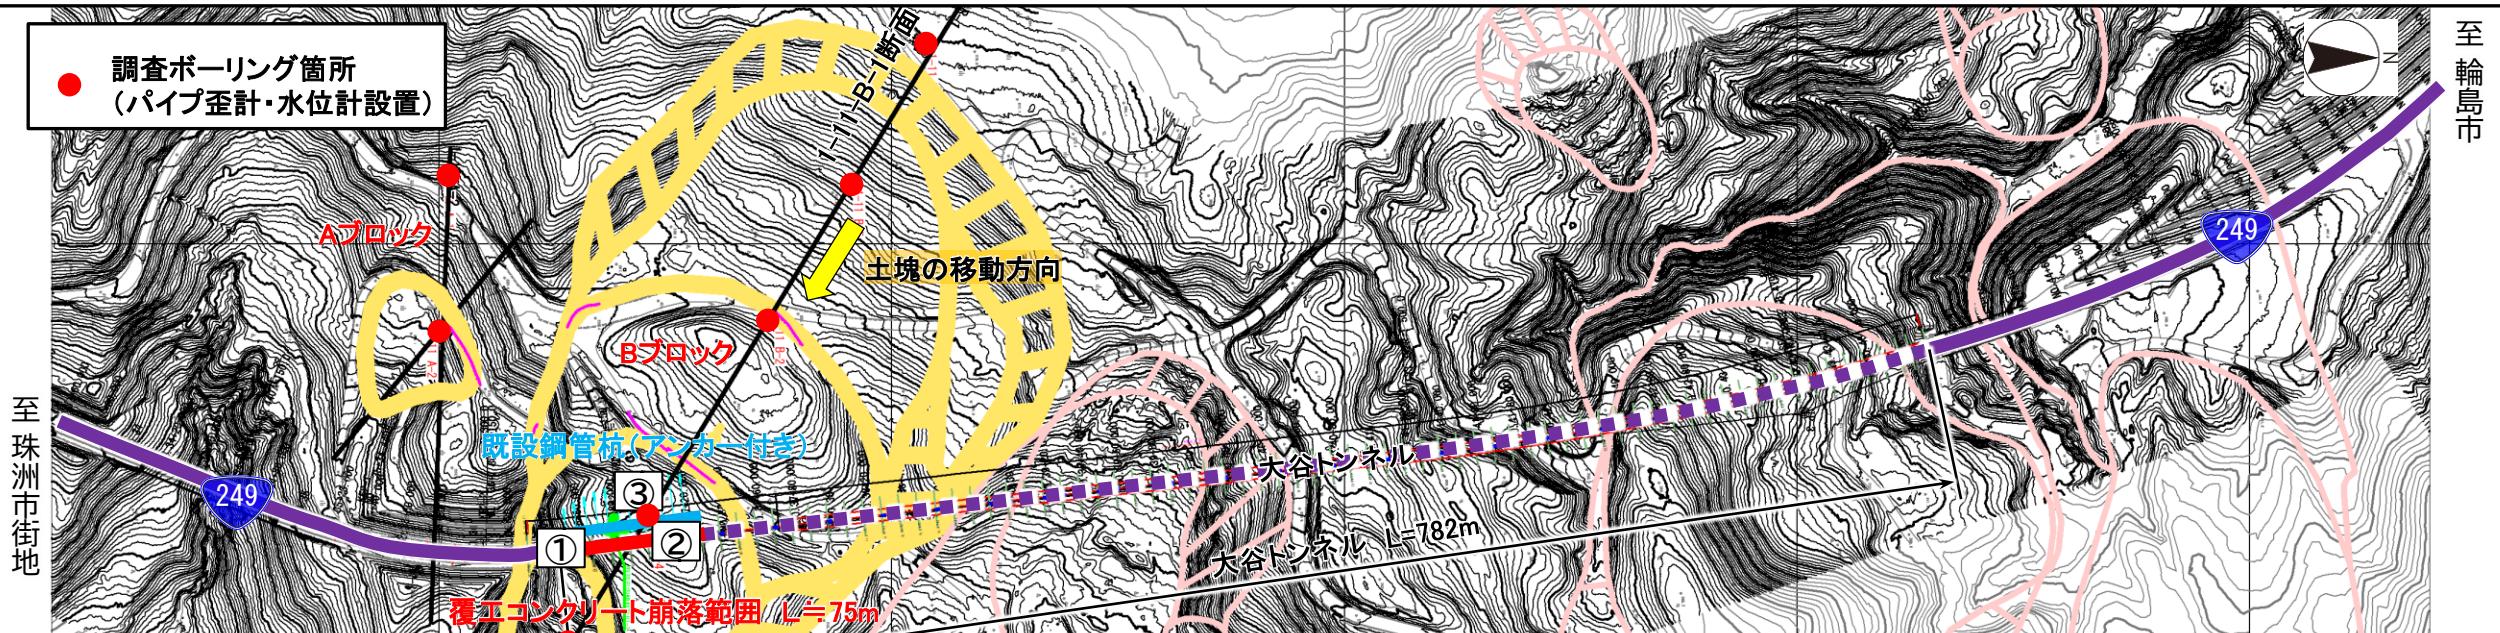
写真①
覆工コンクリートの崩落

- 起点側坑口から150m以内（50～140m）の範囲で覆工の崩落が見られた。また、覆工崩落範囲ではH型鋼の座屈も確認された。
- 地すべりの発生に伴い、地すべり土塊にトンネルが押し潰されるように変形したことにより、覆工コンクリートが崩落した。

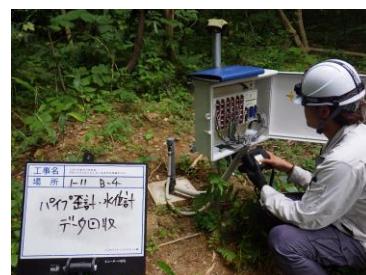
写真③
パイプ歪計・水位計観測状況

- 地すべり調査（調査ボーリング、パイプ歪計設置・観測、水位計設置・観測、既設鋼管杭変状調査）
 - ⇒R6.6月の地震時に推定すべり面付近で微小な歪変動を確認したがその後累積変動なし。
- 既設鋼管杭変状調査（高周波衝撃弾性波調査法）【既設鋼管杭の仕様：490N/mm²、φ508.0、t=20mm、L=20.0m～33.5m】
 - ⇒既設のアンカー付き鋼管杭は、鋼管杭の損傷およびアンカーの破断を確認。
- トンネル変状調査（内空断面計測、近接目視点検、トンネル中心線測量）
 - ⇒覆工崩落箇所付近では一次支保の変形、舗装版の変状があったが、覆工崩落箇所以外の大半で大きな変状はない。
- R6.9月の大雨による地すべり変動、トンネル変状の進行なし

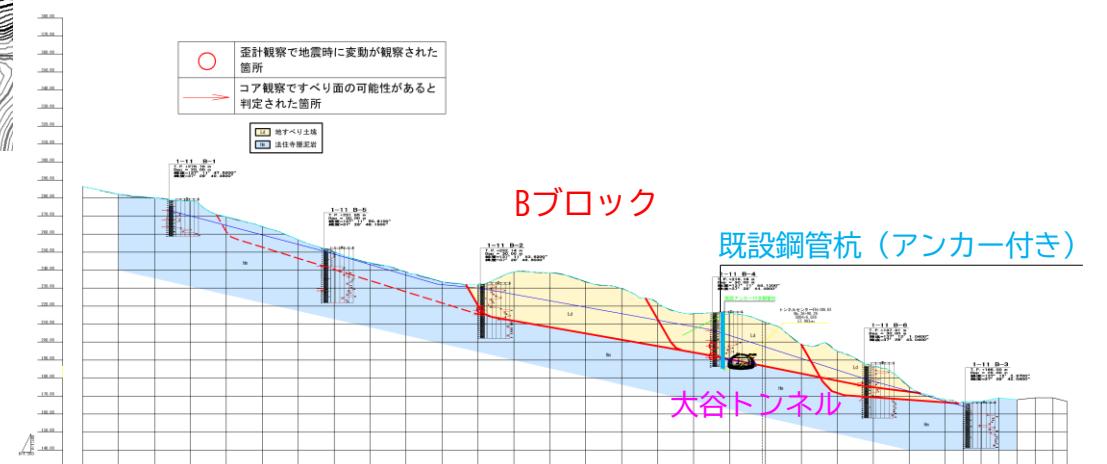
Bブロック地すべり断面図

○Bブロック：大雨による有意な地すべり変動は認められなかった。

○Aブロック：大雨により表層部に歪変動が認められたがその後累積性はなし（位置的に大谷トンネルの変状には関与していないブロック）。

○大谷トンネルに変状を与えたBブロックは大雨による有意な地すべり変動は認められなかった。

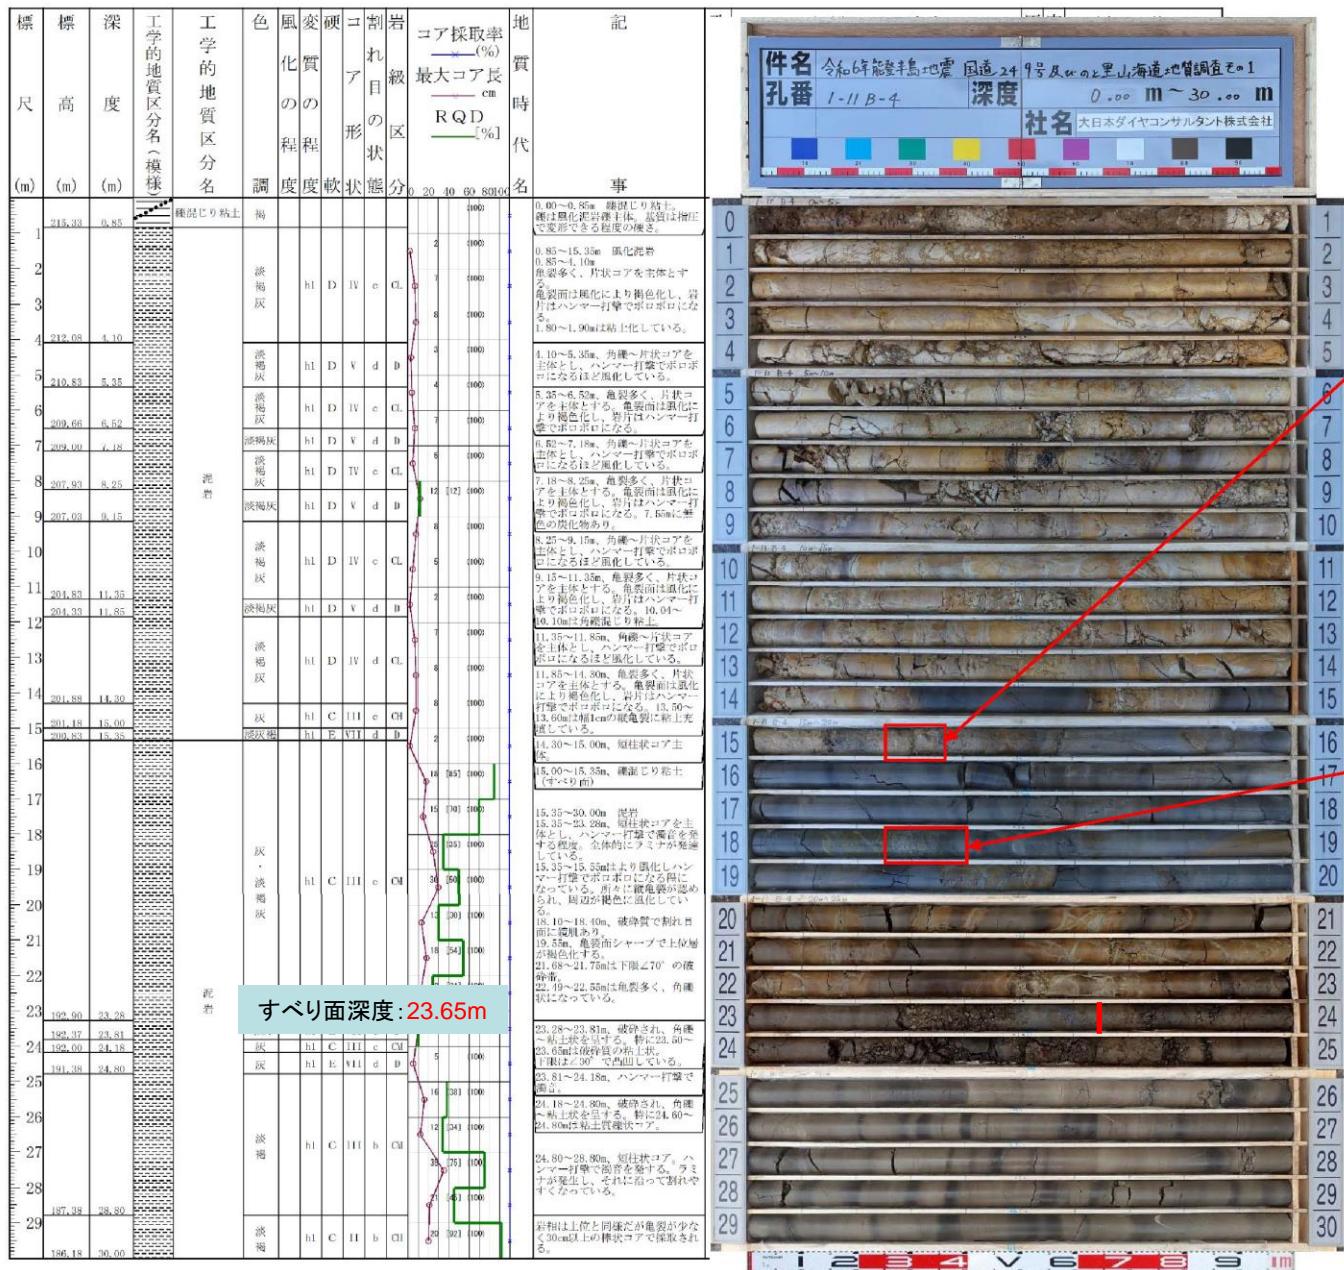
1-11 B-4号孔 コア 深度 0.00~ 30.00 m

○【ボーリング結果】 泥岩中に複数のせん断面や鏡肌を伴う粘土層が確認された。
 ○【パイプ歪計観測】R6.6の地震時にボーリングコアで確認した粘土層付近でパイプ歪計に微小な歪変動が認められた。
 これらの事象と既設抑止杭の変状深度、大谷トンネルとの位置関係から、**深度23.65mをすべり面であると評価した。**

【Bブロック】 B-4 孔
 <ボーリング結果概要>
 既設抑止杭の山側、分離小丘状地形の山側で実施
 ・厚さ0.85mの崖錐堆積物と泥岩が分布
 ・泥岩の上部は風化している(風化厚さは約14m)
 ・深度15.00m~15.35mに礫混じり粘土を挟む(明瞭な色調境界)
 ・深度18.10~18.40m付近は破碎質で鏡肌あり。
 ・深度23.50~23.65mは破碎質で粘土状
 ・深度24.60~24.80mは破碎質で粘土状

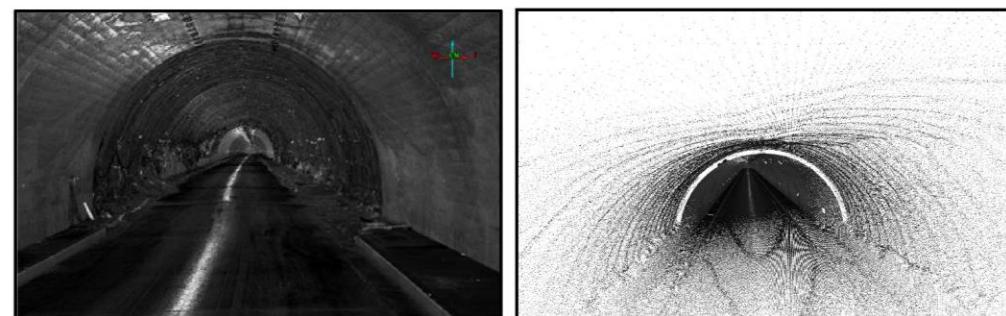
▼覆工崩落個所の内空断面変形状況(三次元点群データ)

- S5～S12にかけ、側壁下部より天端部分へ、吹付けコンクリートの破壊、H鋼の変状が上方に向かっていいる。
(壁面画像のピンク線)
- L側はS5+2～3mより、R側はS5+8～9mより変状が始まっており、地すべり影響が横断方向でなく、やや起点方向に向かっていいることがわかる。
(H鋼屈曲：50cm程度)
- 断面の変形も左側は側壁～肩部より内空側へ押し出し、右側は側壁～肩部に地山側へ移動 (S7、S12) している。
(移動量 (H鋼屈曲)：最大50cm程度)
- H鋼変状付近の吹付けコンクリートも変状
(L側は、ロックボルト周辺は地山側に付着し、そのほかはH鋼の変状と同様に内空側へ押し出す傾向がみられた)

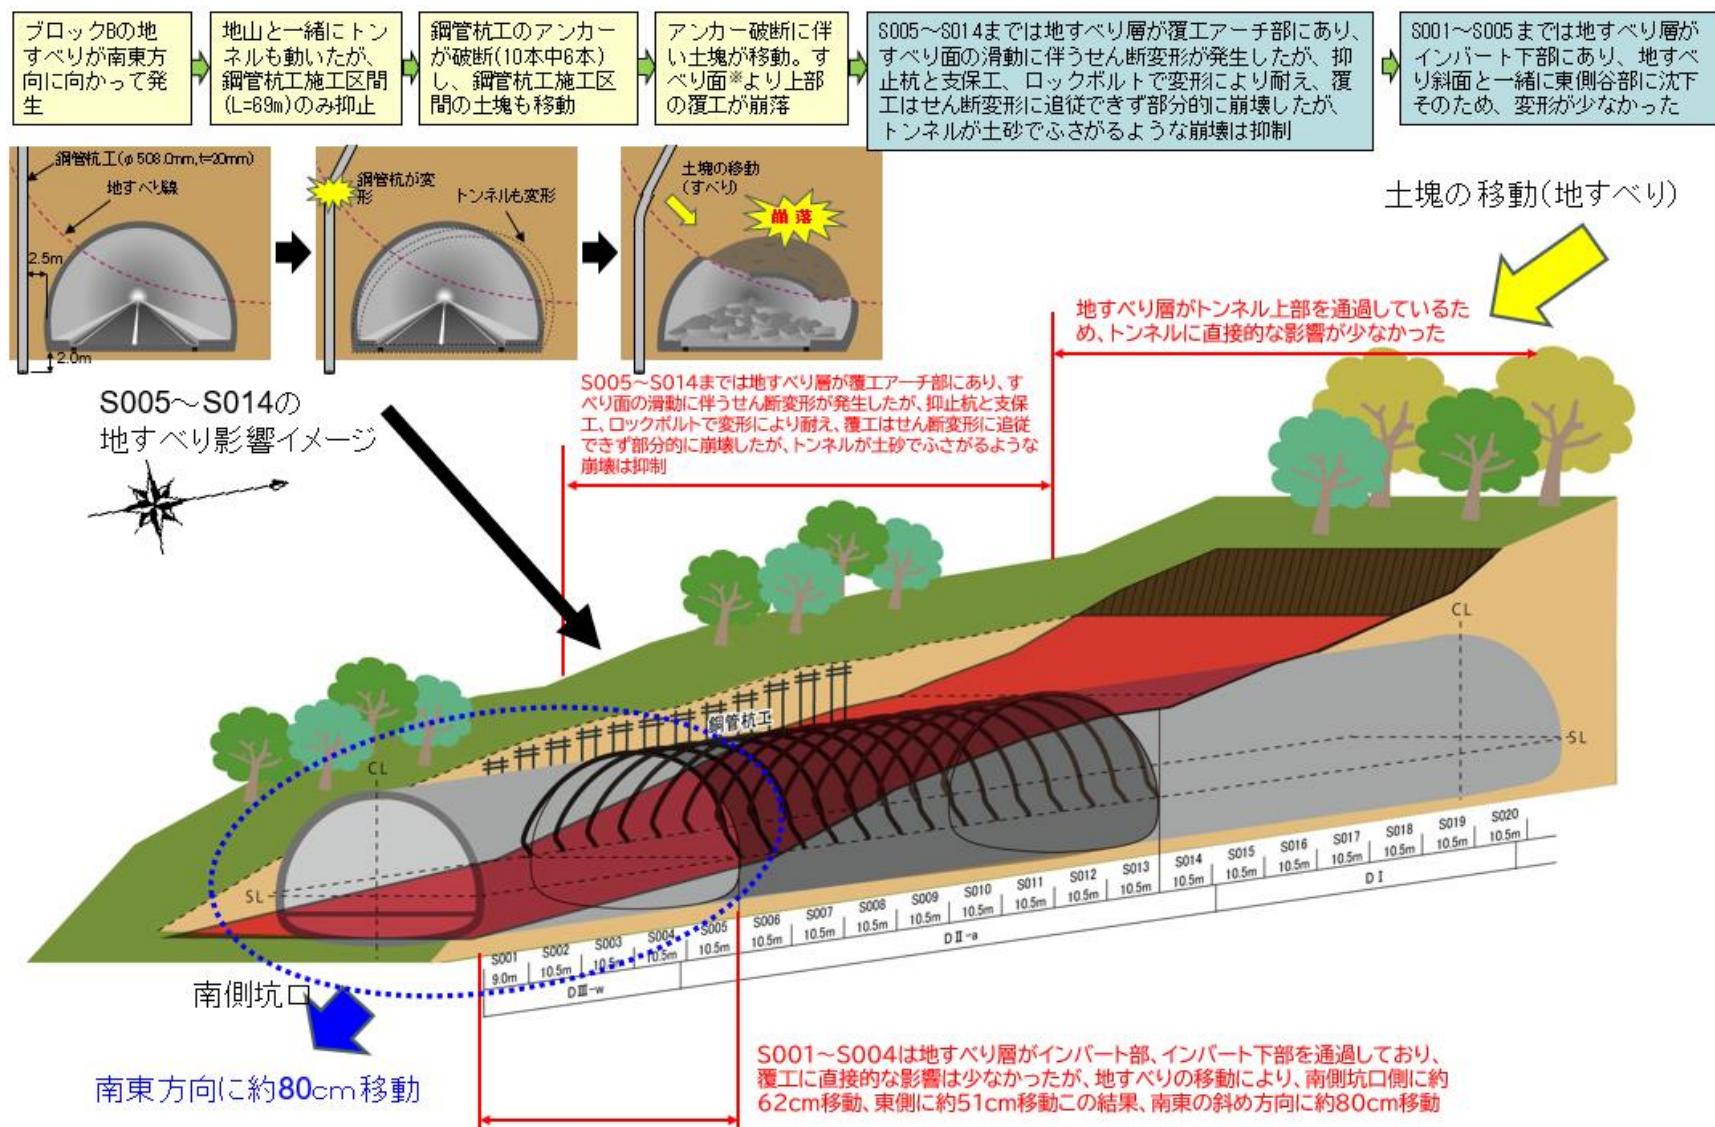
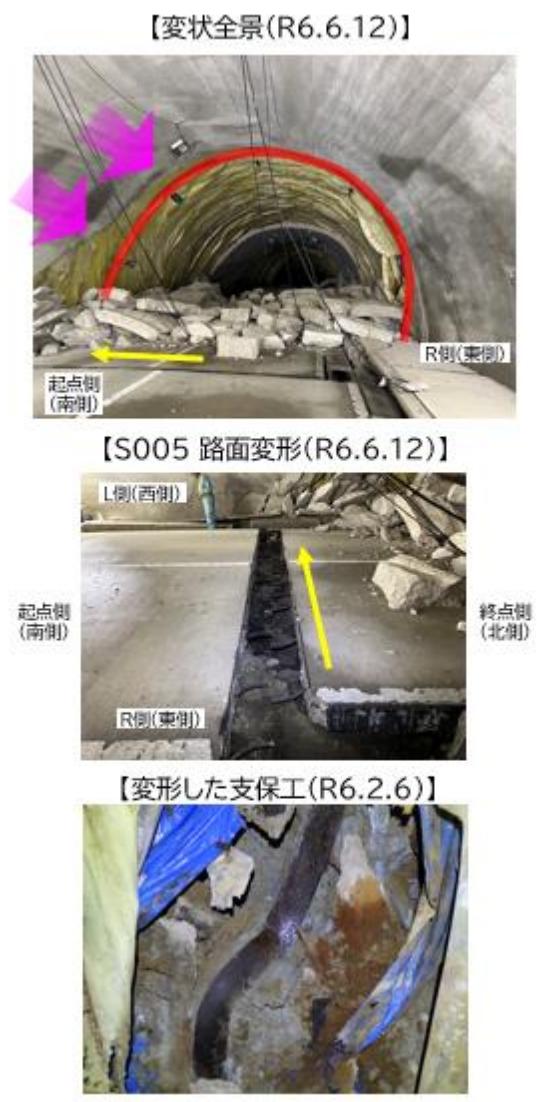
- 地すべりが南東方向に向かって発生。既設鋼管杭工のアンカー破断に伴い地すべり土塊が移動。
- S005～S014区間で地すべり層が覆工アーチ部を通過しており、せん断変形に追従できず部分的に覆工が崩落。
- S001～S004区間は地すべり層がインバート下部を通過しており、地すべり土塊と一緒に移動したため、覆工表面に直接的な影響は見られないが、今後インバートの状態を確認する予定であり、インバートの状態を踏まえてトンネルの健全性について再評価する予定である。

- 崩落箇所以外は、大きな変状はない。(ただし、インバートの調査は、埋設送電線に関する協議中で、完了後実施予定)
- 地すべり面の分布範囲にトンネル変状が発生しており、トンネル変状原因は、地すべり (Bブロック) の変動が主要因と想定。
- 現時点で地すべり変動は認められておらず、地すべり対策工実施及び覆工崩落箇所S005～S014の補修補強 (今後の検討) が、適切に実施できれば既設トンネルの活用は可能

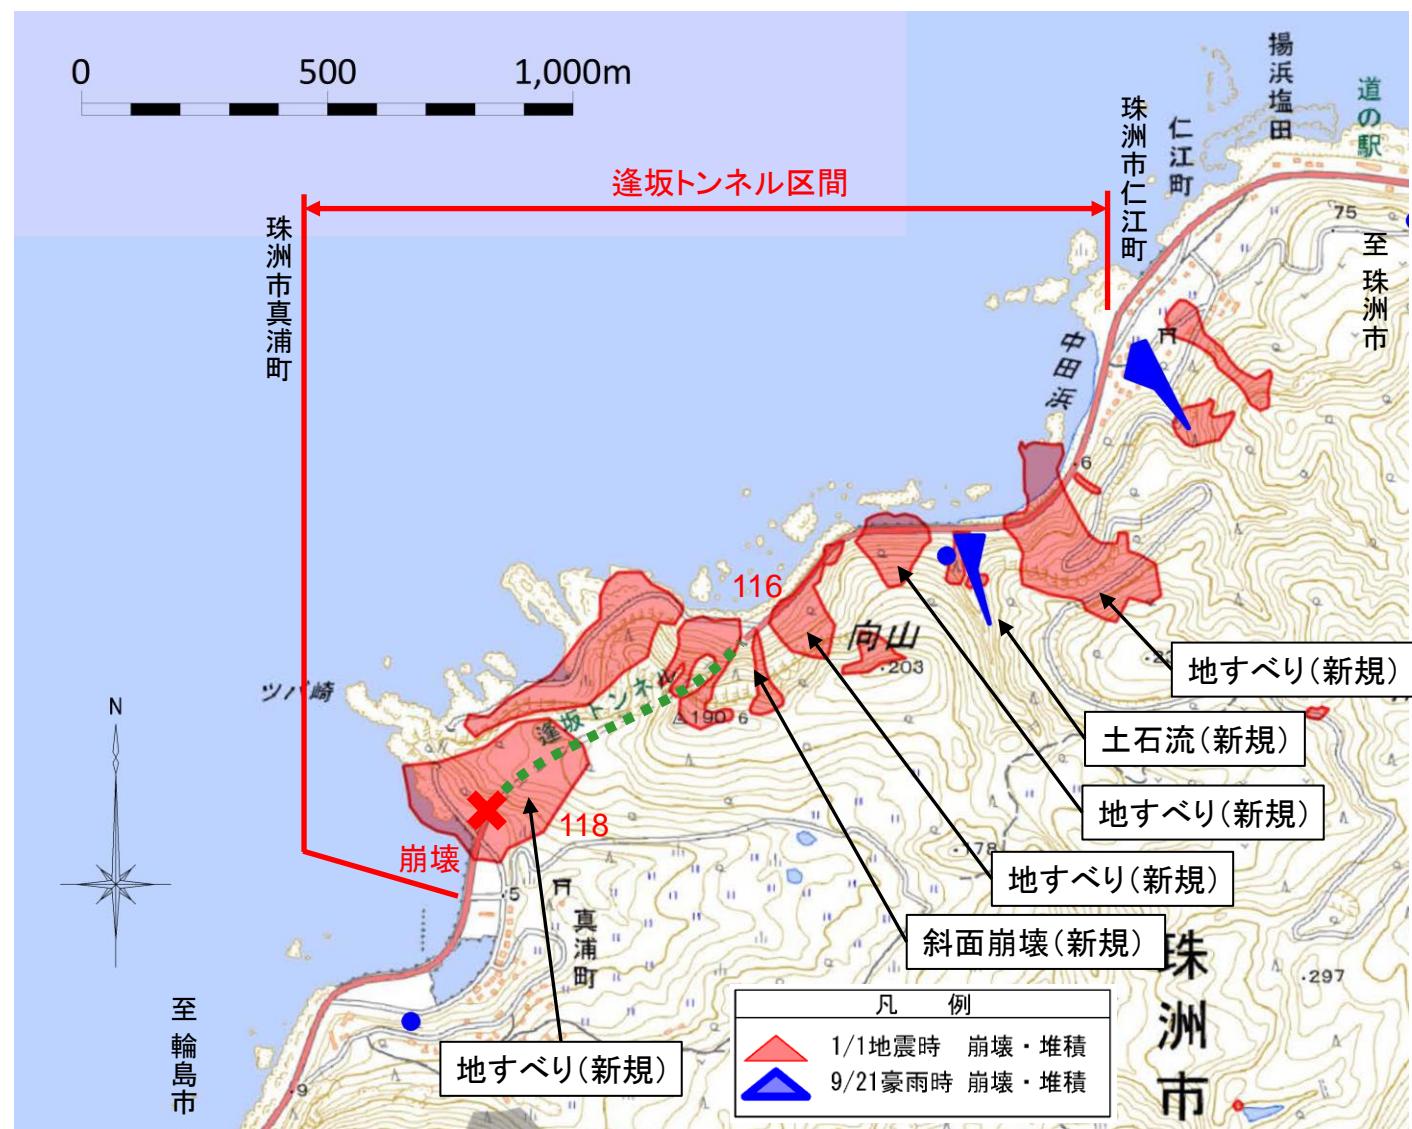
被災箇所：逢坂トンネル坑口斜面地すべり、トンネル損傷
 被災状況：地震により輪島側坑口上部の斜面に地すべりが発生しトンネル坑口が完全に閉塞
 トンネルは坑門工が崩壊したものの、閉塞部の覆工には大きな損傷なし
 トンネル中間部などを主として覆工には新たなひび割れ発生や既存ひび割れの進展、段差、はく落が発生。その他、舗装コンクリートの隆起、側溝の破損などが発生
 現在の状況：海側に工事用道路を整備し、R6.12.27より緊急車両等の通行を確保
 地すべり部は頭部排土を施工中
 トンネルの被災調査は実施済み

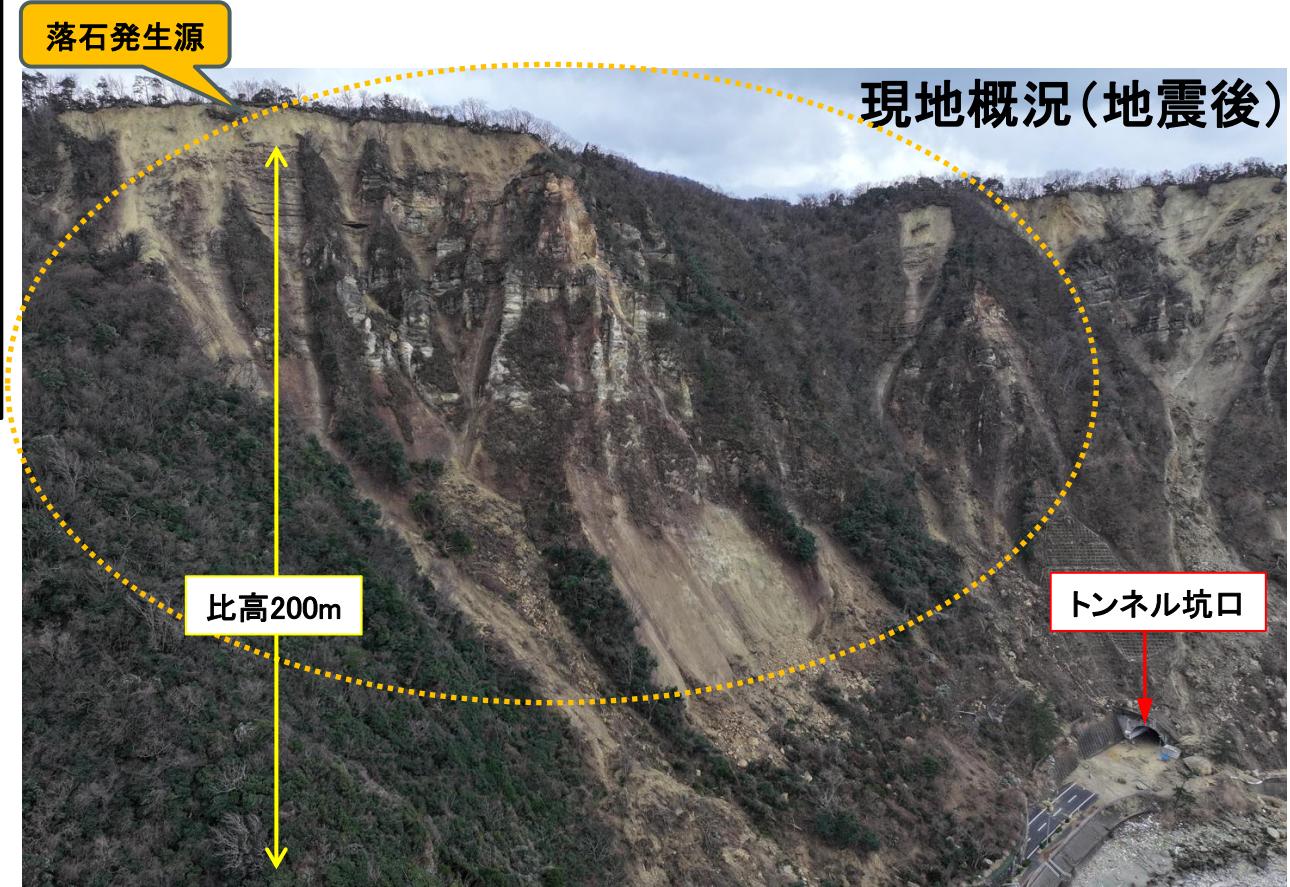
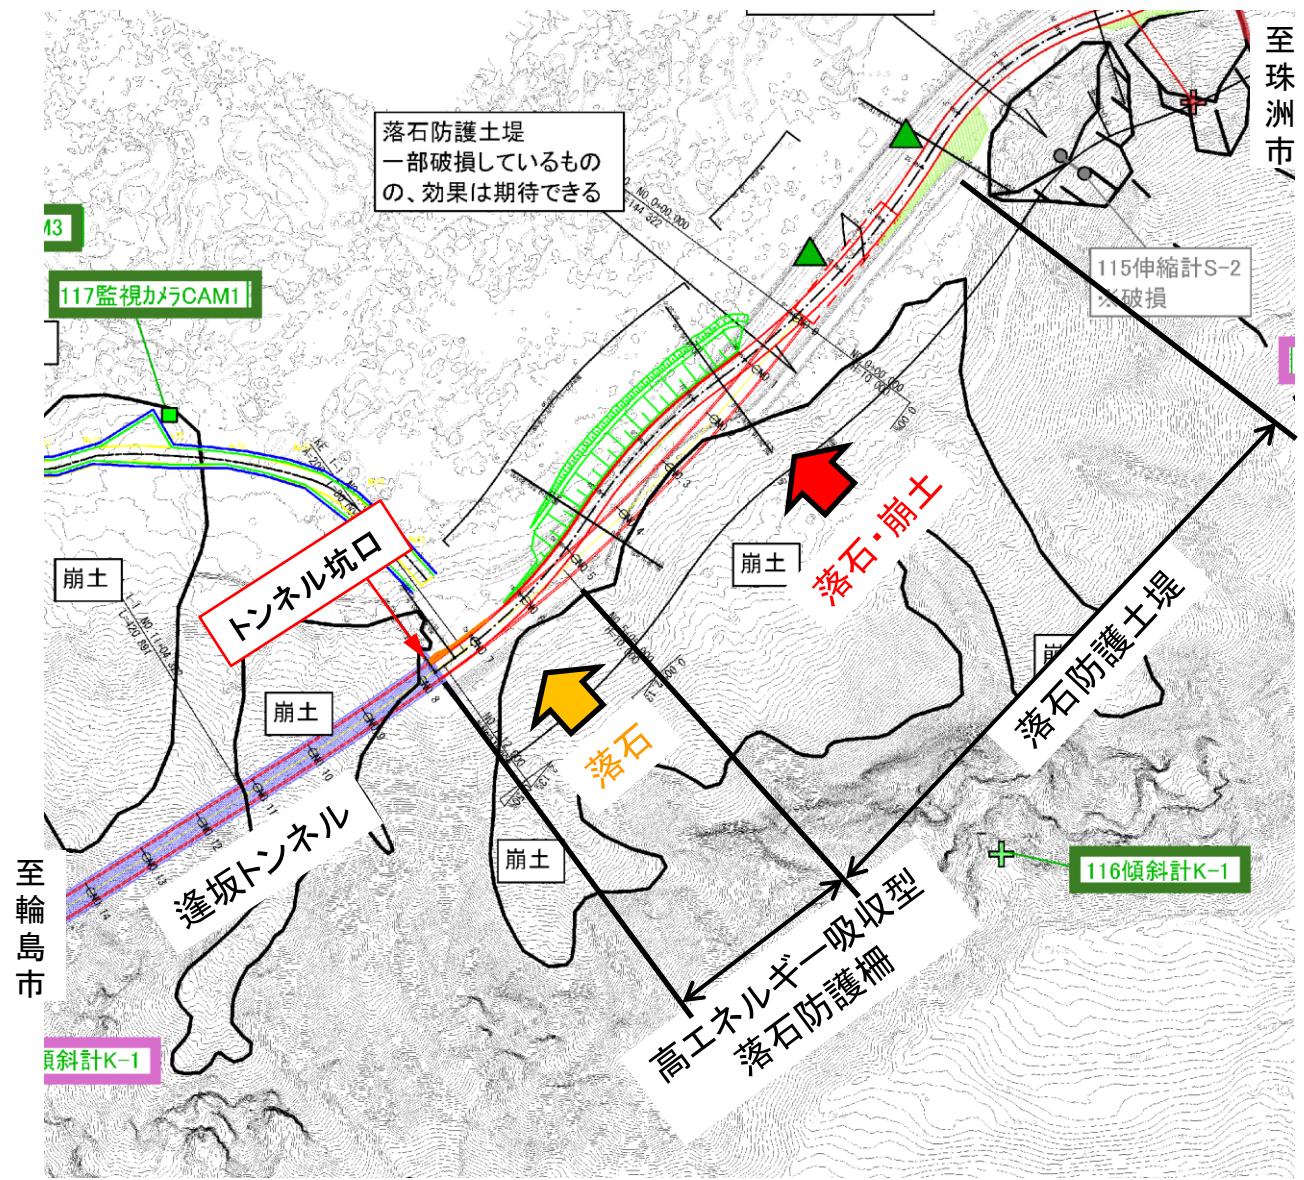
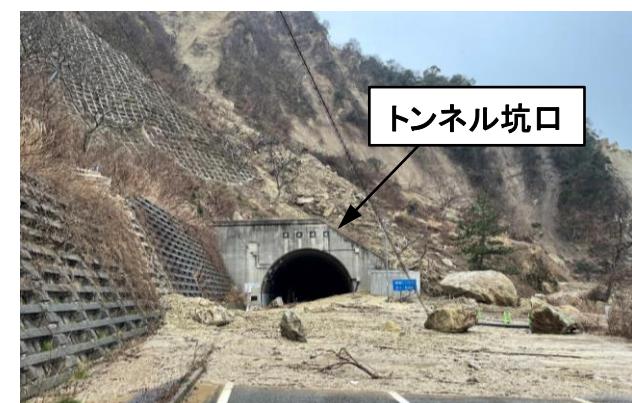
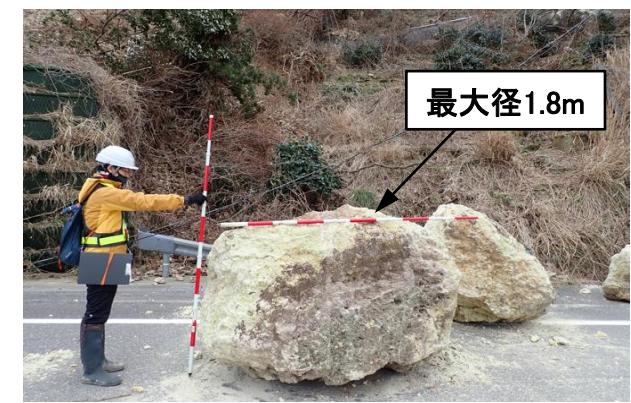
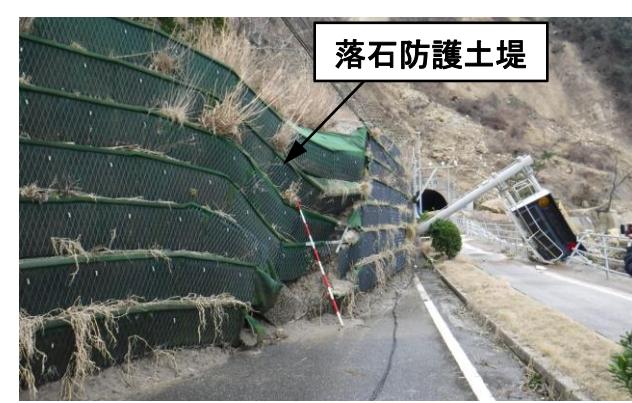
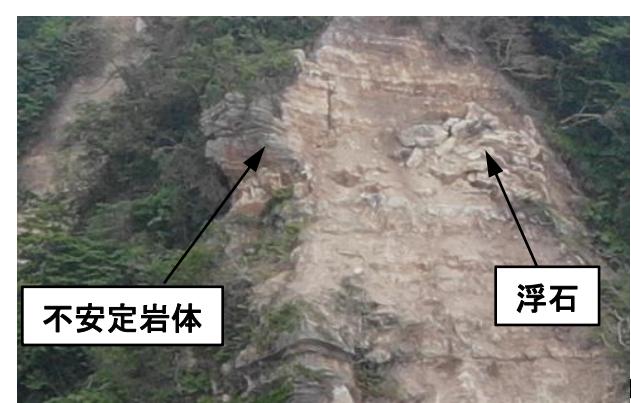
逢坂トンネル珠洲側坑口斜面：斜面崩壊（落石・岩盤崩壊）

- 坑口明かり部には、比高約200mの崖が迫っており、既設対策として、高エネルギー吸収型落石防護柵及び落石防護土堤が設置されていた。
- 高エネルギー吸収型落石防護柵は、多量の落石から道路を防護したものの、すべて破壊され、落石の一部は道路まで到達した。
- 落石防護土堤は多量の落石・崩土から道路を防護したものの、約7m道路へと押し出した。
- 崖には、現在も大小様々な浮石や不安定岩体が存在する。

- トンネルの珠洲側坑口（116斜面）については、**大規模岩体の除去や落石防護土堤の復旧、トンネル坑口対策が必要**
- トンネルの輪島側坑口（118斜面）については、**崩落土砂の撤去、地すべり対策が必要。**
- トンネル本体については、**覆工および舗装版が損傷した箇所の対策を行うことにより既設トンネルの活用は可能。**

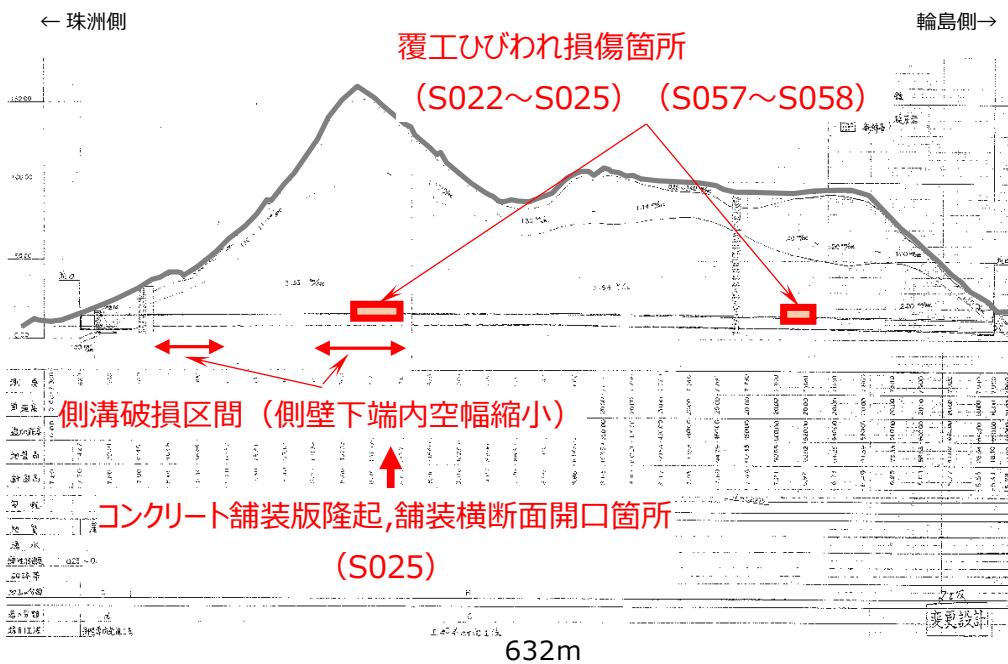
- 覆工巻厚背面空洞調査…… 巻厚不足や背面空洞(施工時に発生)は局所的(S070のみ)であり、トンネル健全性が損なわれるレベルのものではない。※ 施工時に裏込注入工が施工されていた可能性が高い(設計図書より)。
- インバート設置区間調査…… インバートは、両坑口部のみ施工されており、R6能登半島地震により覆工損傷が見られる区間(覆工スパンS022~S025、S057~S058)にはインバートが設置されていない。
- コンクリート舗装版下面調査… コンクリート舗装版(S025付近)のみが隆起した状態で、舗装版が路盤から5~9cmせり上がった状態となっており、路盤隆起ではなく、覆工側壁が内空側へ変形したことにより舗装版がせり上がったものと想定される。
- トンネル変形状態把握…… (3次元計測) 側溝の破損区間は、覆工側壁位置における内空幅の縮小区間(側壁押し出し変形発生区間)と整合している。2024年3月と2024年8月の調査において、覆工変形の進行性は確認されなかった。

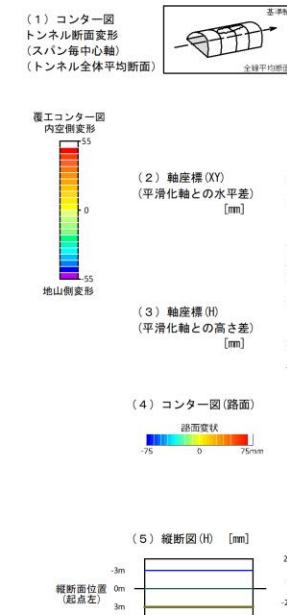
変形モードコンター図 (2回目)

・覆工スパンS019~S025(起点側坑口から160m~220m付近)では、側壁の内空側への押し出しにもなる側溝破損(変形)が発生している。

・覆工スパンS022~S025(起点側坑口から190m~220m付近)では能登半島地震以前よりひび割れが多く発生していたが、R6年能登半島地震により新たなひび割れの発生や既存ひび割れの進行などが多く見られた。
 ・この区間では、天端部から側壁にかけて覆工が内側に変形している傾向(赤色コンター)が見られ、ひび割れの発生状況とも整合しているため、R6年能登半島地震により覆工が変形し、ひび割れが発生したものと考えられる。
 ・また、路面隆起や舗装横断面目の開口、側溝の変形なども確認されており、路面の変形モード解析結果とも整合する。

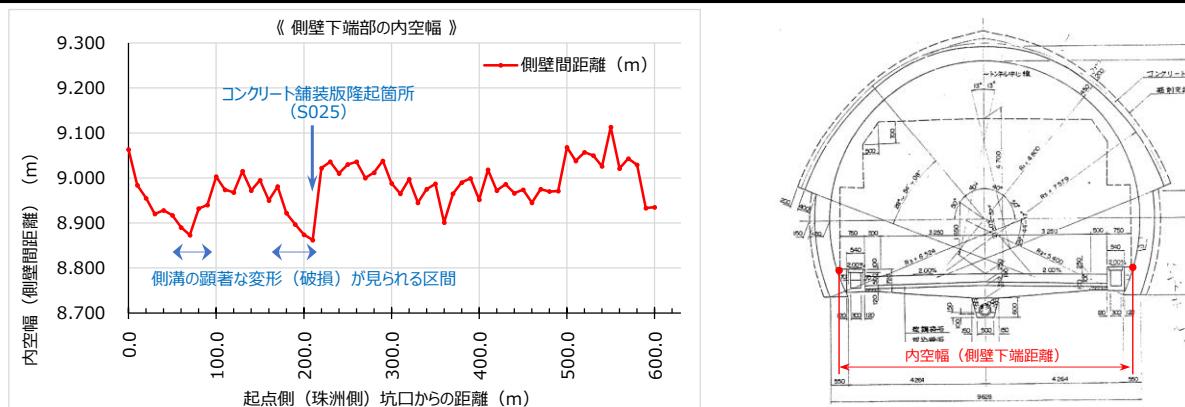
○震災による側溝変形が顕著な区間と路面隆起が見られた区間が整合している。路面隆起が顕著な箇所のコンクリート舗装版は路盤から浮いた状態であることが確認され、この区間では3次元計測結果からトンネル覆工の内空側への変形（側壁脚部の内空幅縮小）も確認された。

○路面の隆起量に対して、覆工天端の隆起量は少なく、覆工目地にて変形を吸収しているものと推察されるが、コンクリート舗装版の隆起箇所隣接するS024では覆工スパン内に縦断的な変形（上に凸）がみられるため、この部分では覆工外側に開口ひび割れが発生している可能性がある。

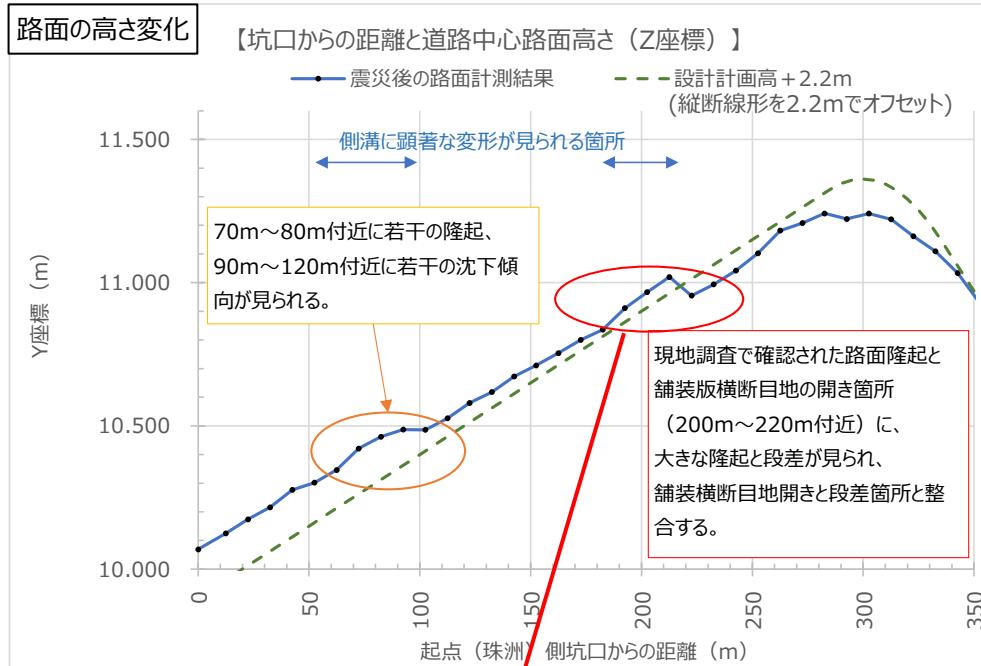
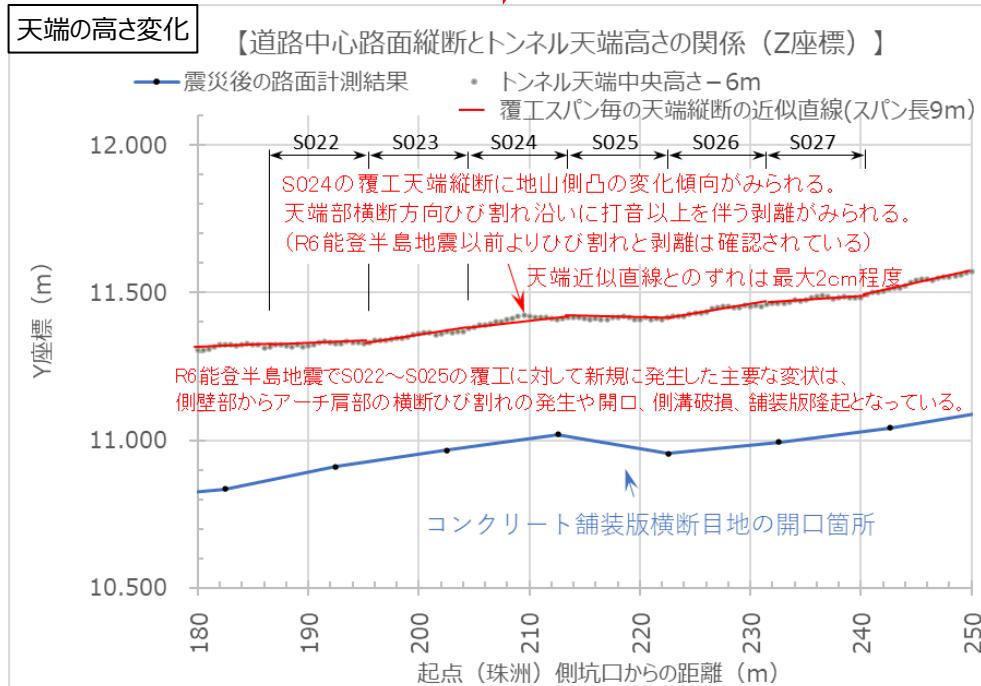
・覆工スパンS022～S025では、R3点検時に幅0.3～0.5mmひび割れが、最大幅7mm程度まで拡大し、さらに新規ひび割れの発生も見られる。（ひび割れは、H28点検時にも多数みられている）
 ・側溝破損は、過去の点検記録（H28、R3）よりも規模と範囲が拡大している。

※R6能登半島地震で発生した変状拡大箇所と新規変状を赤色着色

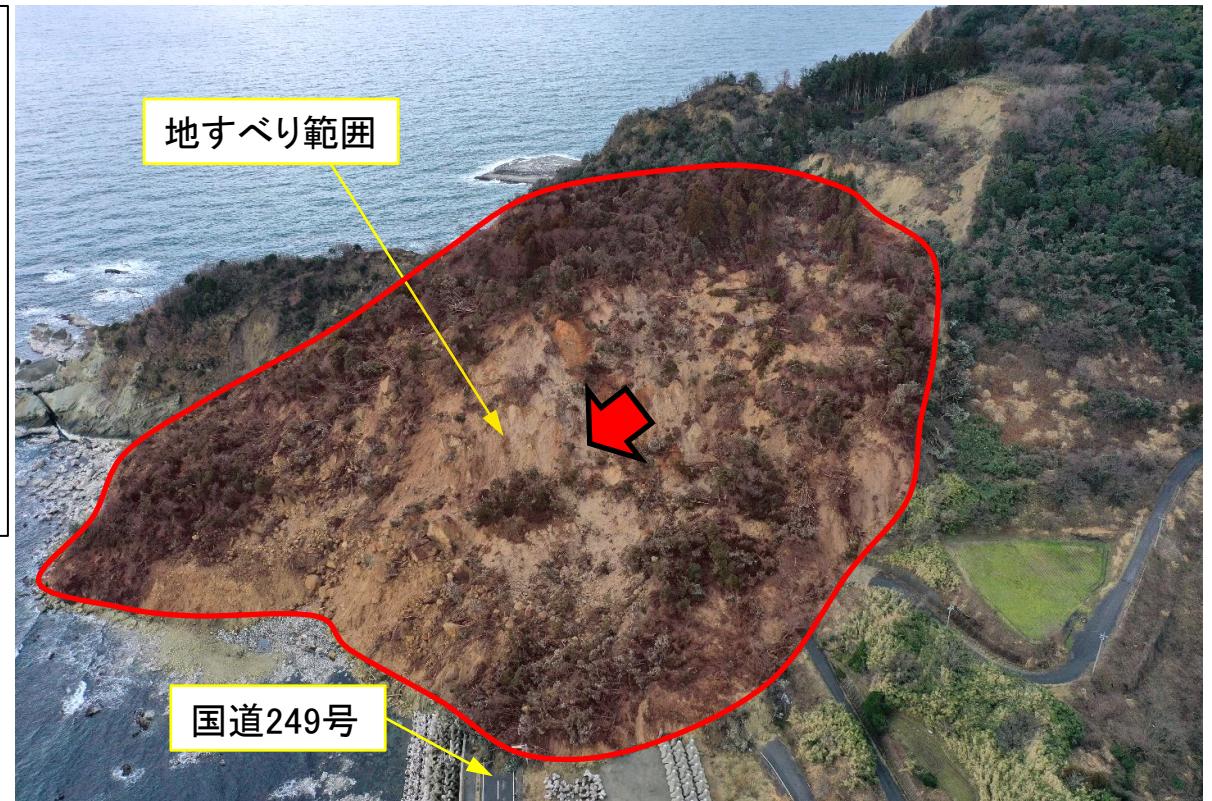
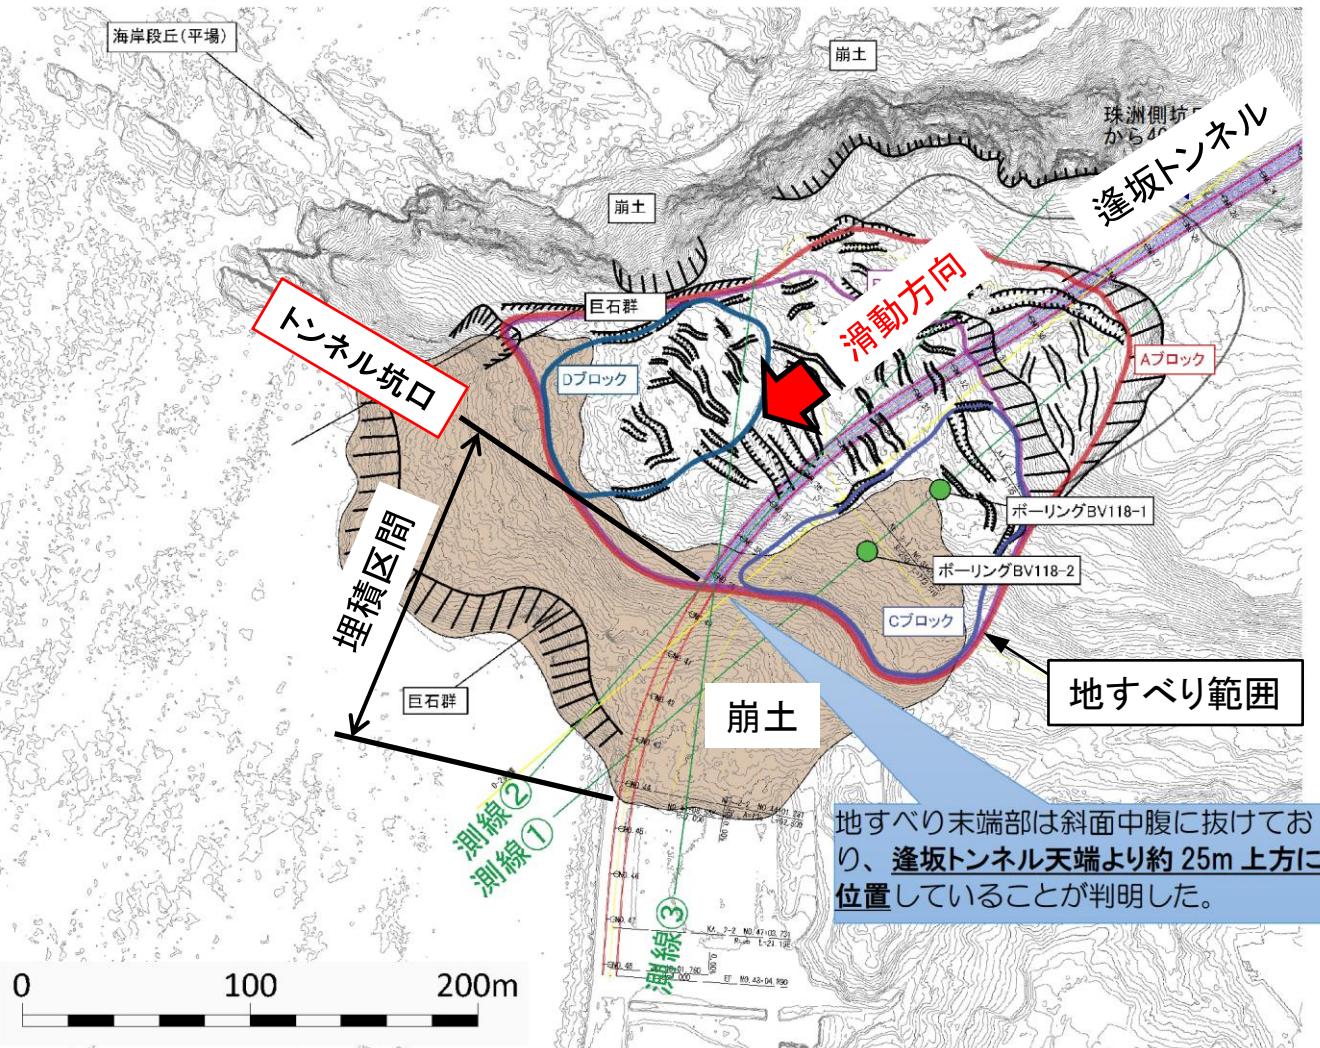
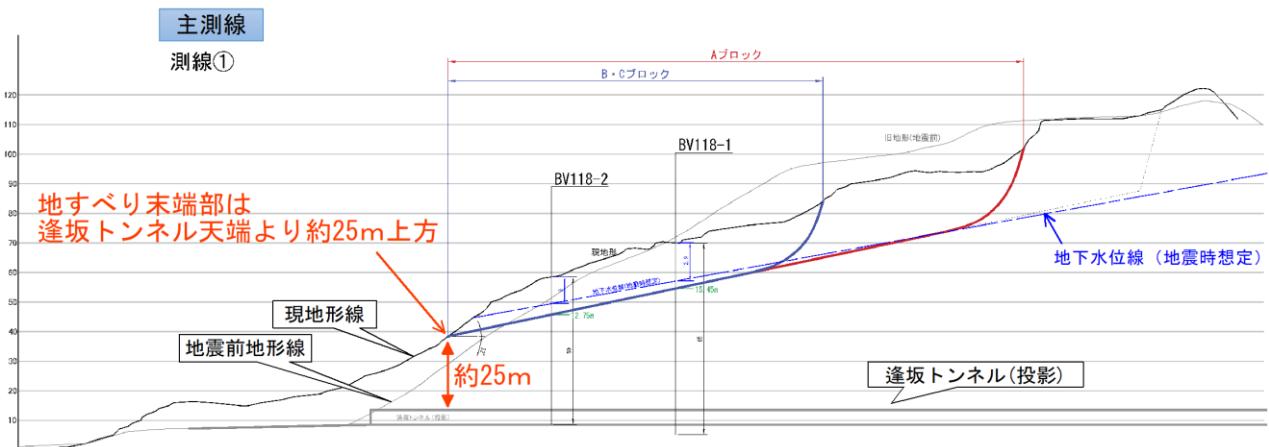
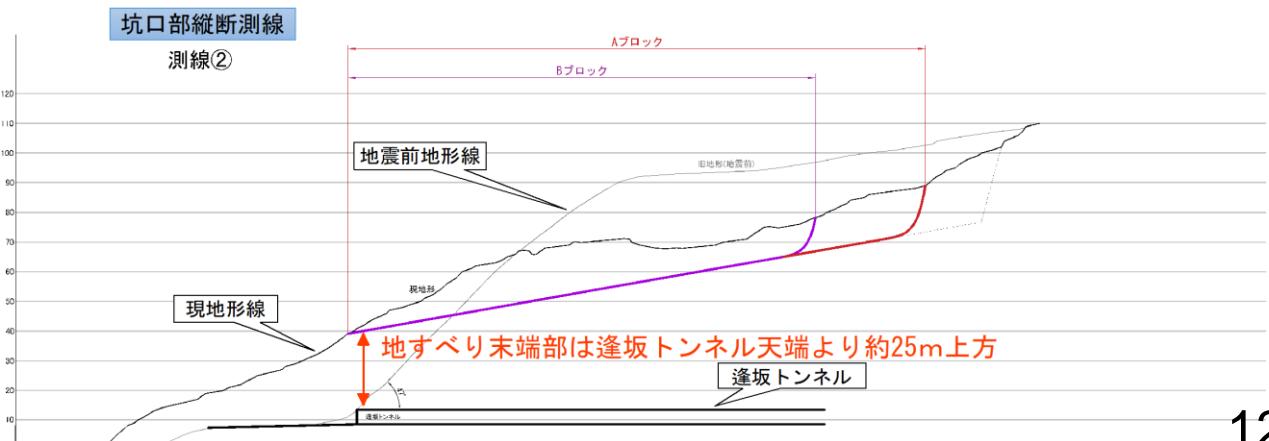
逢坂トンネル輪島側坑口斜面：地すべり

- 坑口斜面には、地すべり地形が抽出（防災科研の地すべり地形分布図）されていたが、対策はなされていなかった。
- 地震動により地すべりが大きく活動し、トンネル坑口明かり部を約100mに渡り閉塞した。
- 地すべり地内には、頭部滑落崖のほか、多数の線状の陥没帯が確認されており、地すべり範囲及び滑動方向は明瞭である。
- ボーリング調査の結果、**地すべり末端は坑口斜面中腹に抜けており、逢坂トンネル天端より約25m上方に位置していることが判明した。**
- 伸縮計・歪計による観測をR6.7より継続しているが、これまでに明瞭な変位は確認されおらず、9.21の大雨時にも変位は確認されなかった。
