第5回 令和6年能登半島地震 道路復旧技術検討委員会

1. トンネル詳細調査内容・結果

令和7年2月6日

国土交通省 北陸地方整備局

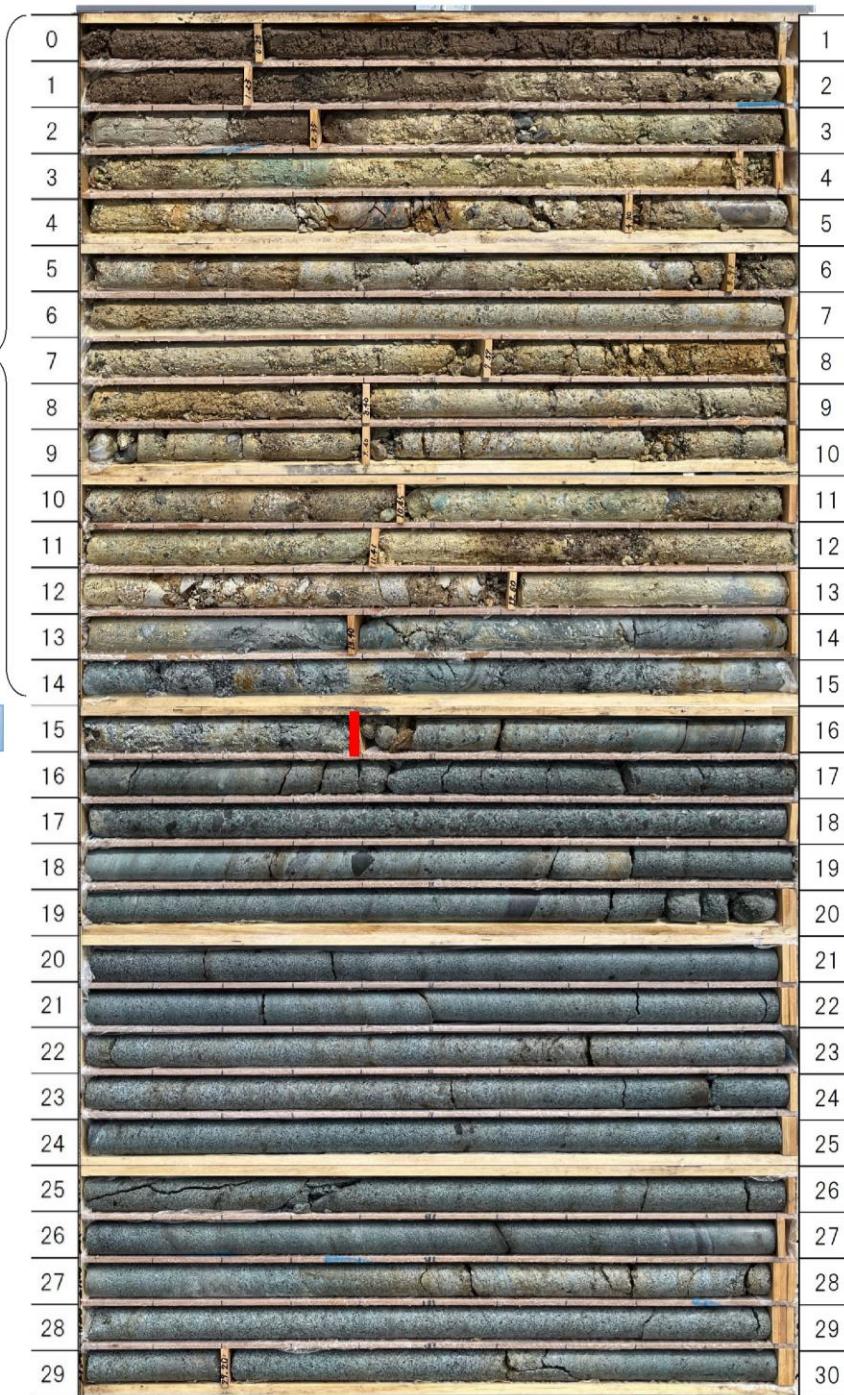
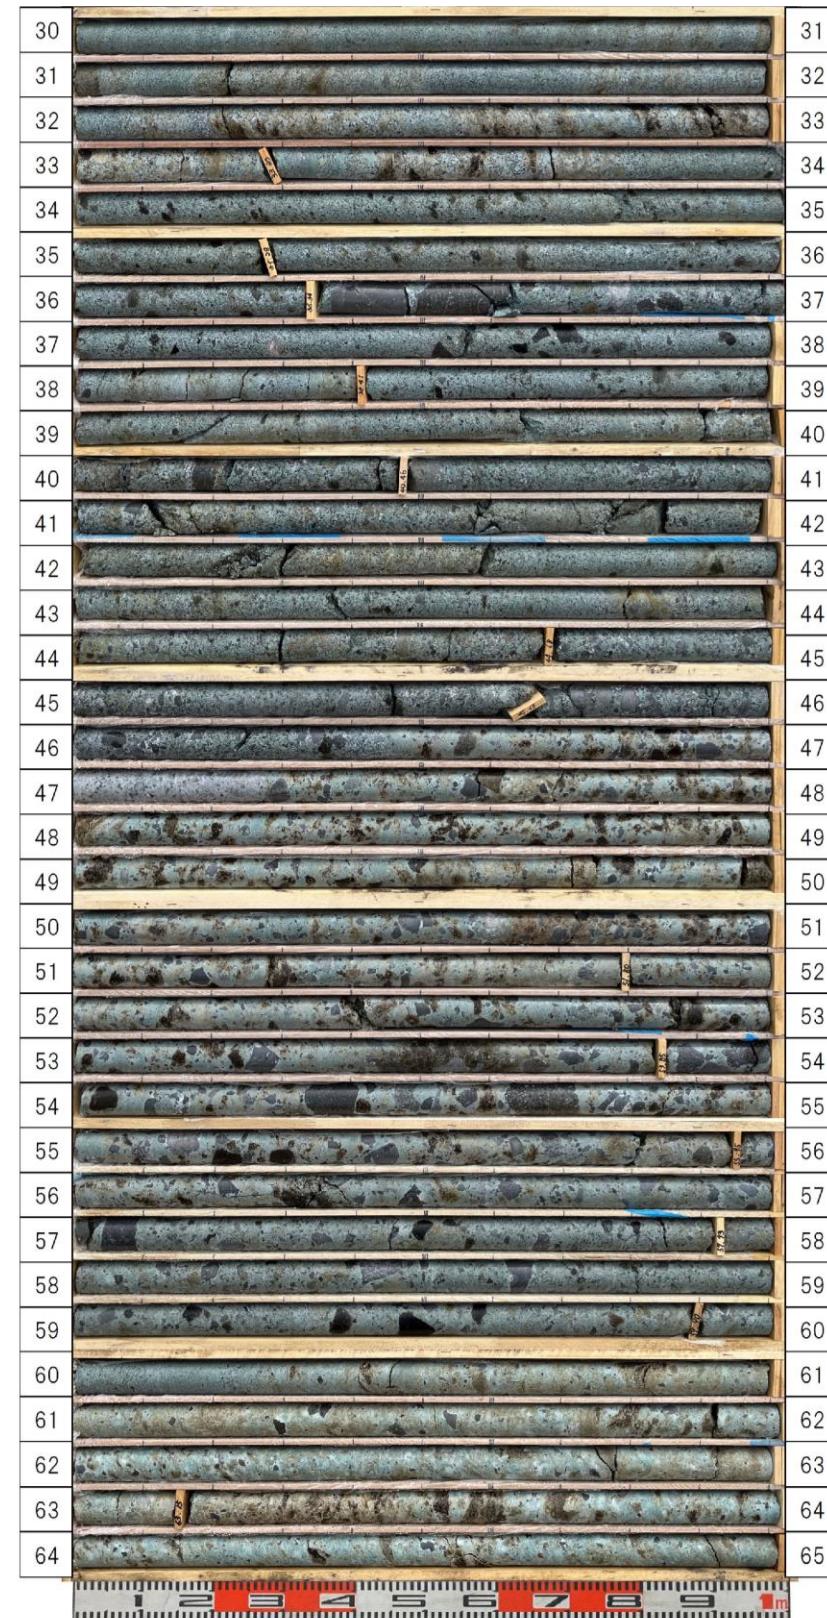
○【ボーリング結果】 深度15.45m付近を境に、上部は土砂、下部は新鮮な火山礫凝灰岩が分布することが確認された。また、境界部の火山礫凝灰岩には、傾斜約15°のシャープな面と鏡肌が確認された。以上より、**深度15.45mをすべり面であると評価した。**

【地すべり崩土】
 風化による酸化褐色化が著しいが、土砂化しているのは深度4m付近までで、**深度4mから15.45mまでは、一部棒状コアを含むシルト質砂礫である。**
 明瞭なすべり面粘土は確認されないが、**基盤岩との境界には傾斜約15°のシャープな面及び鏡肌が認められる。**
 深度13m以深は酸化褐色化が軽微となることから、このあたりに地下水面が形成されていた可能性がある。

【基盤岩】
 火山礫凝灰岩である。割れ目沿いに軽微な酸化褐色化が認められるものの、割れ目のほとんどない新鮮で硬質な岩盤である。部分的に凝灰岩を挟在し、その境界(層理面)は10~15°である。

【地すべり発生機構】
 当該斜面(118)では、火山礫凝灰岩に発達する層理面が海側に傾斜する**流れ盤構造**となっている。地震動による**滑動力の増加及び層理面のせん断力の低下**によって、**流れ盤地すべり**が発生したと考えられる。

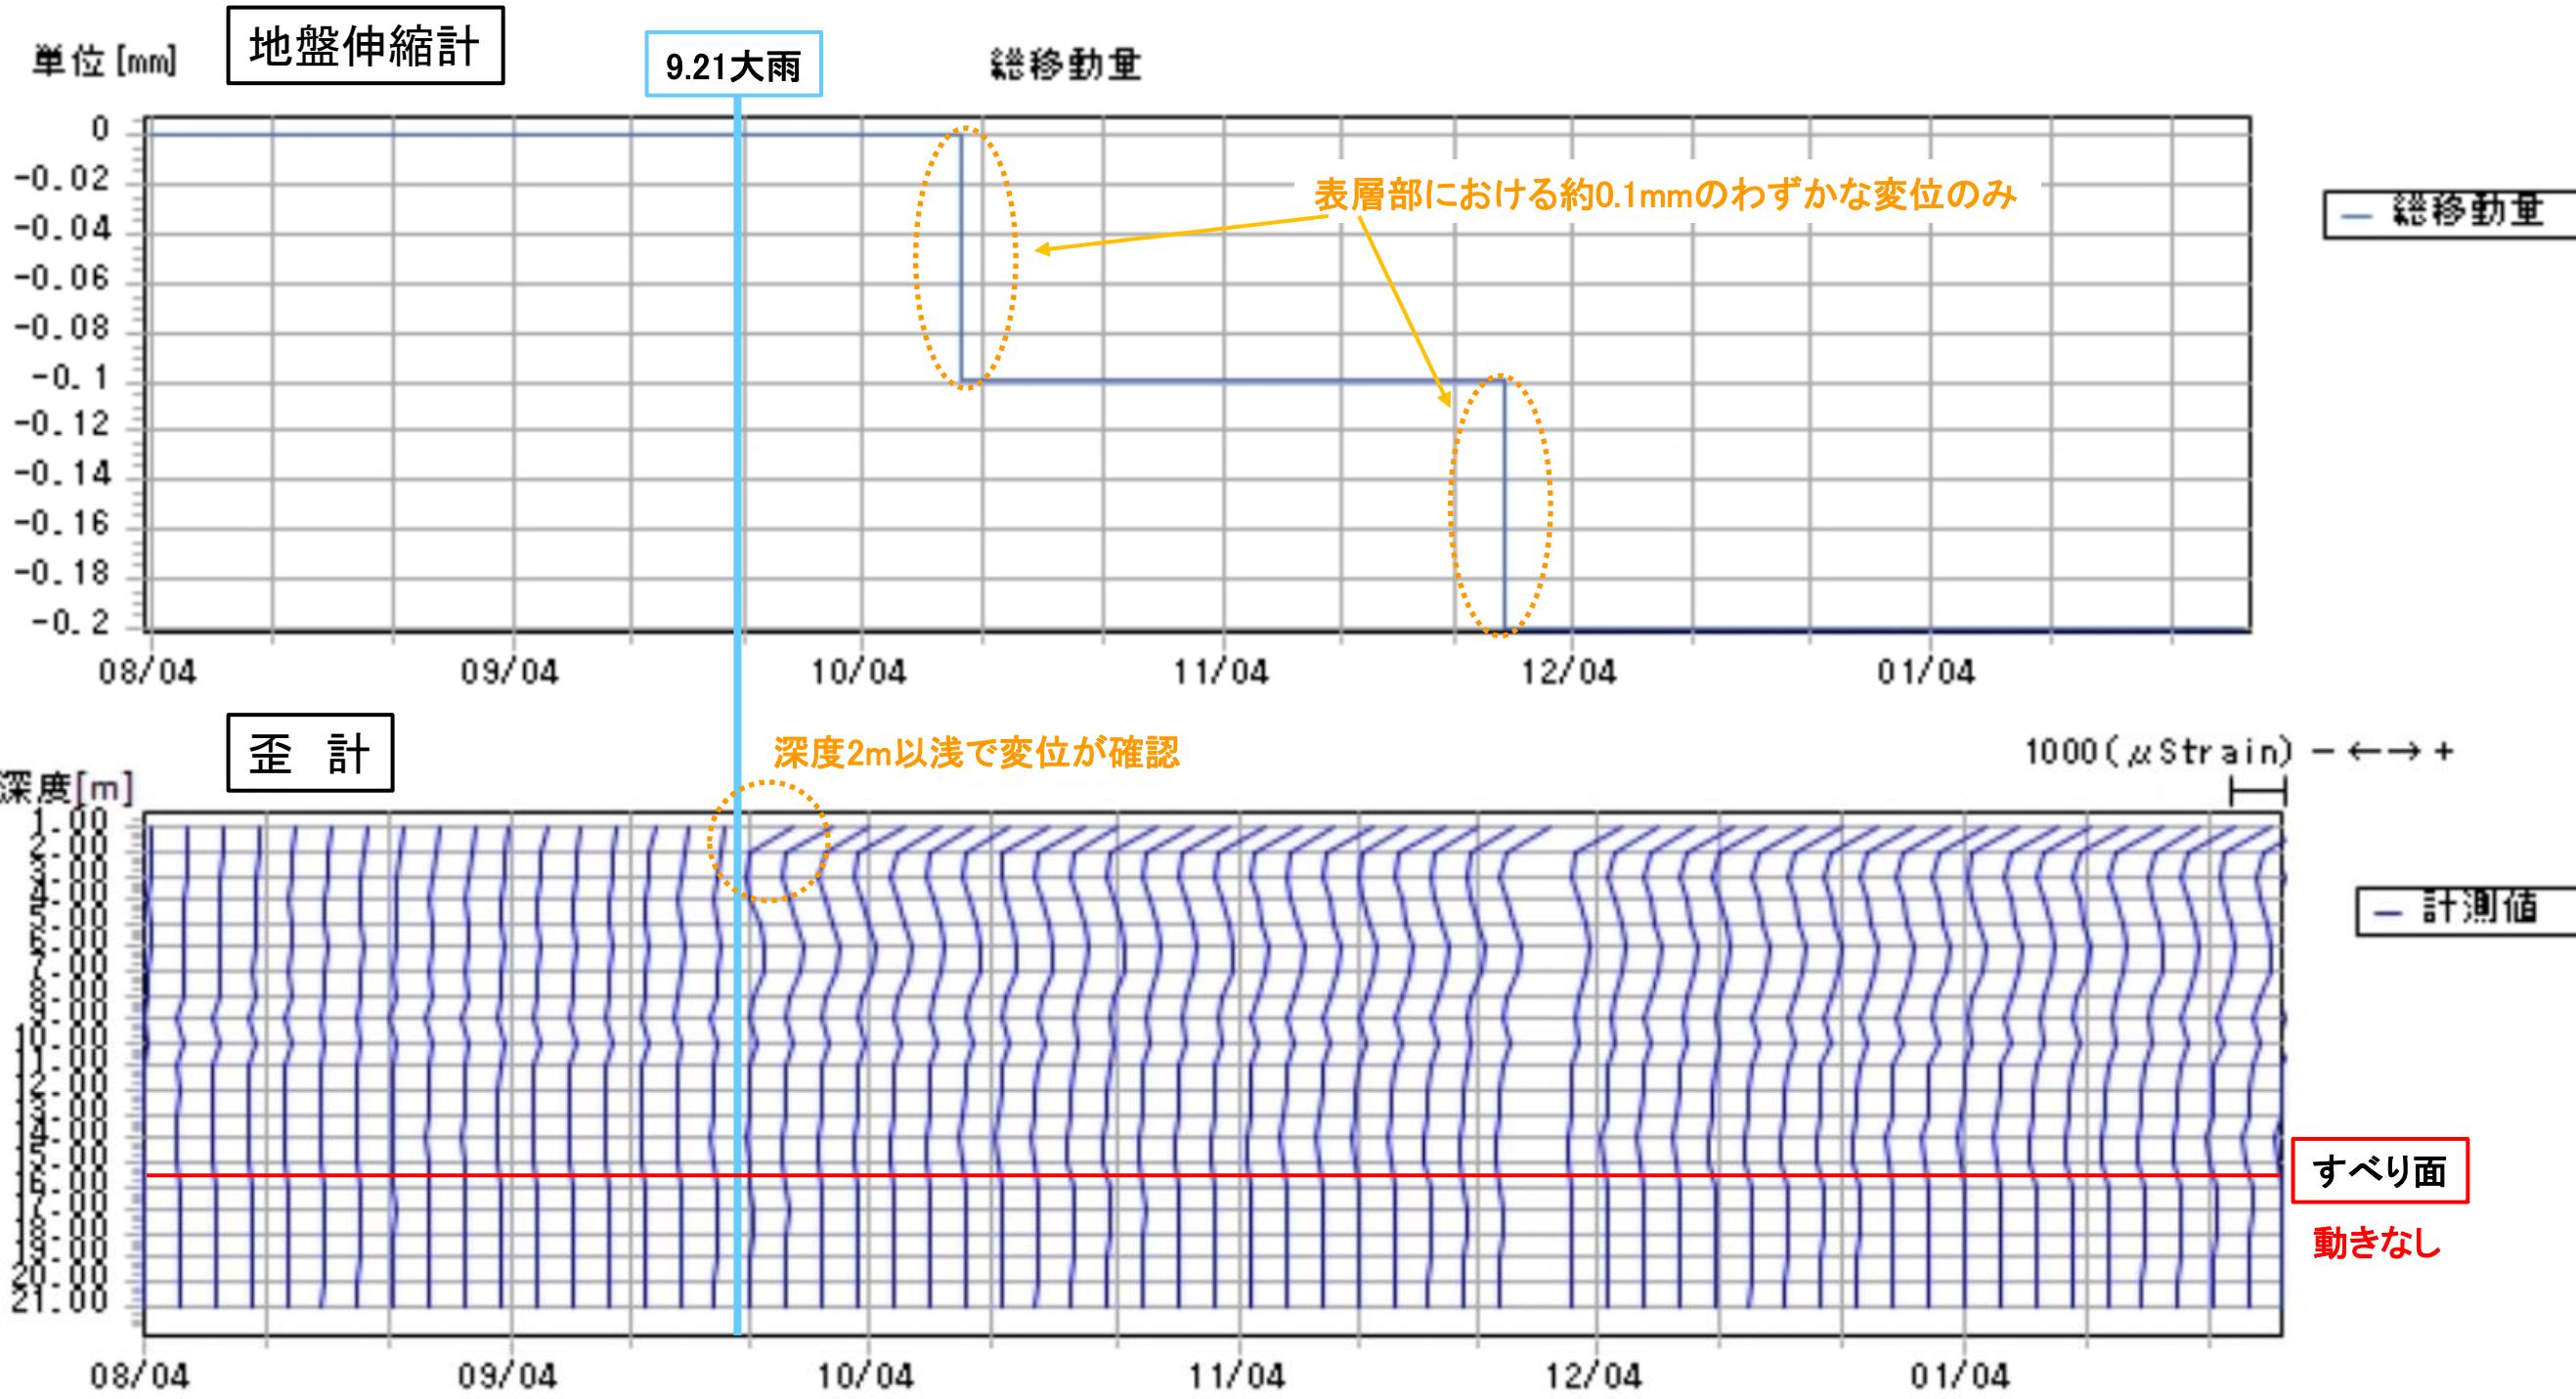
○【観測結果】 滑落崖直下で計測を行っている地盤伸縮計は、8/4の設置以降、変位は観測されていない（表層部における約0.1mmのわずかな変位のみで、有意な地すべり変動は認められない）。また、ボーリング孔に設置した歪計も、8/4の設置以降、変位は観測されていない（9/21の大雨時に表層の変位が確認されたのみ）。
