# **令和 6 年能登半島地震における 当面の復旧に向けた施工方針・留意点 【概 要】**

**令和6年4月26日  
国土交通省 北陸地方整備局**

## 【能越自動車道 当面の復旧に向けた施工方針・留意点】

## 【国道249号沿岸部 当面の復旧に向けた施工方針・留意点】

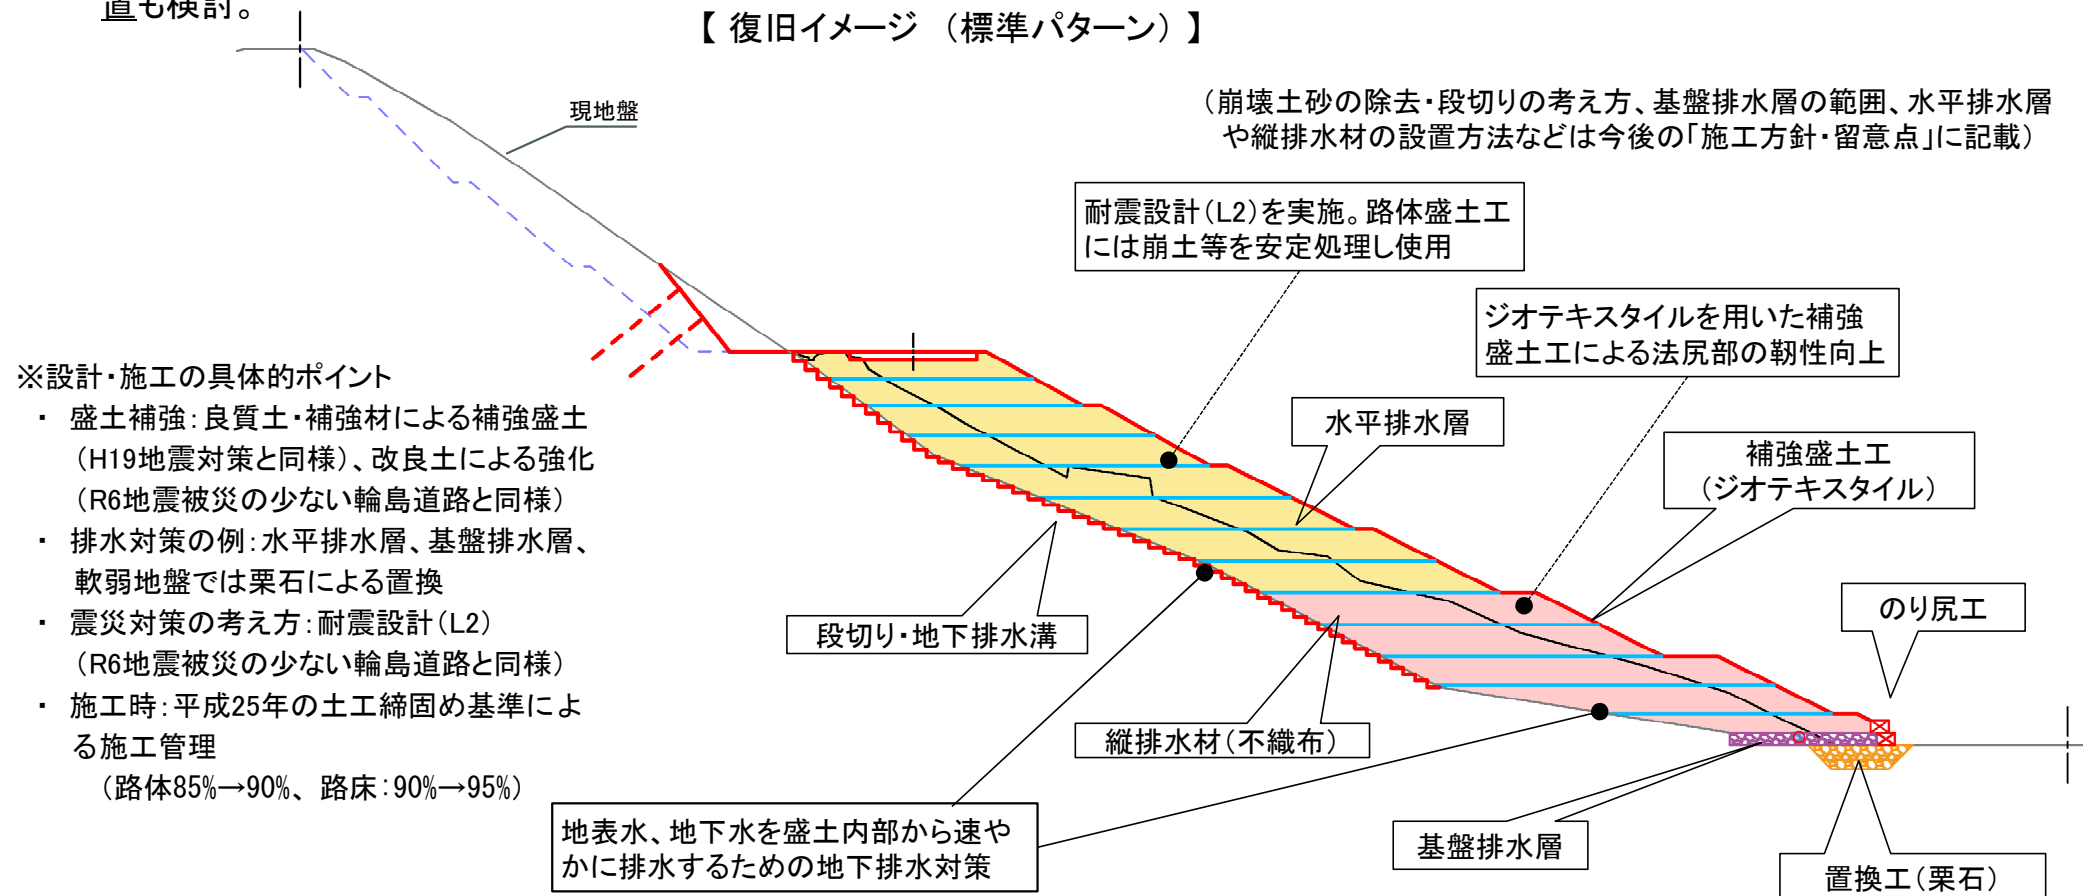
### 【復旧イメージ（標準パターン）】

- 復旧にあたっては、道路用地を最大限に活用して、早期の復旧を目指す。
- 盛土崩壊箇所は、地震発生時に被災を最小限にして通行機能を迅速に回復できるよう、**H19震災対策と同様な盛土補強、排水対策の実施を基本**（特に集水地形における盛土内の排水排除に留意し、現行(H22)の道路土工盛土工指針に準拠し、十分な地下排水対策を実施）。
- ・ 盛土補強は、補強材による強化のほか、盛土の土質に応じて現地発生土の改良による活用、購入土による良質材の盛土を検討。
- ・ 排水対策は、盛土内排水排除、基礎地盤排水排除に留意し、集水地形を勘案し必要に応じて基盤排水層、水平排水層、のり尻工の設置も検討。

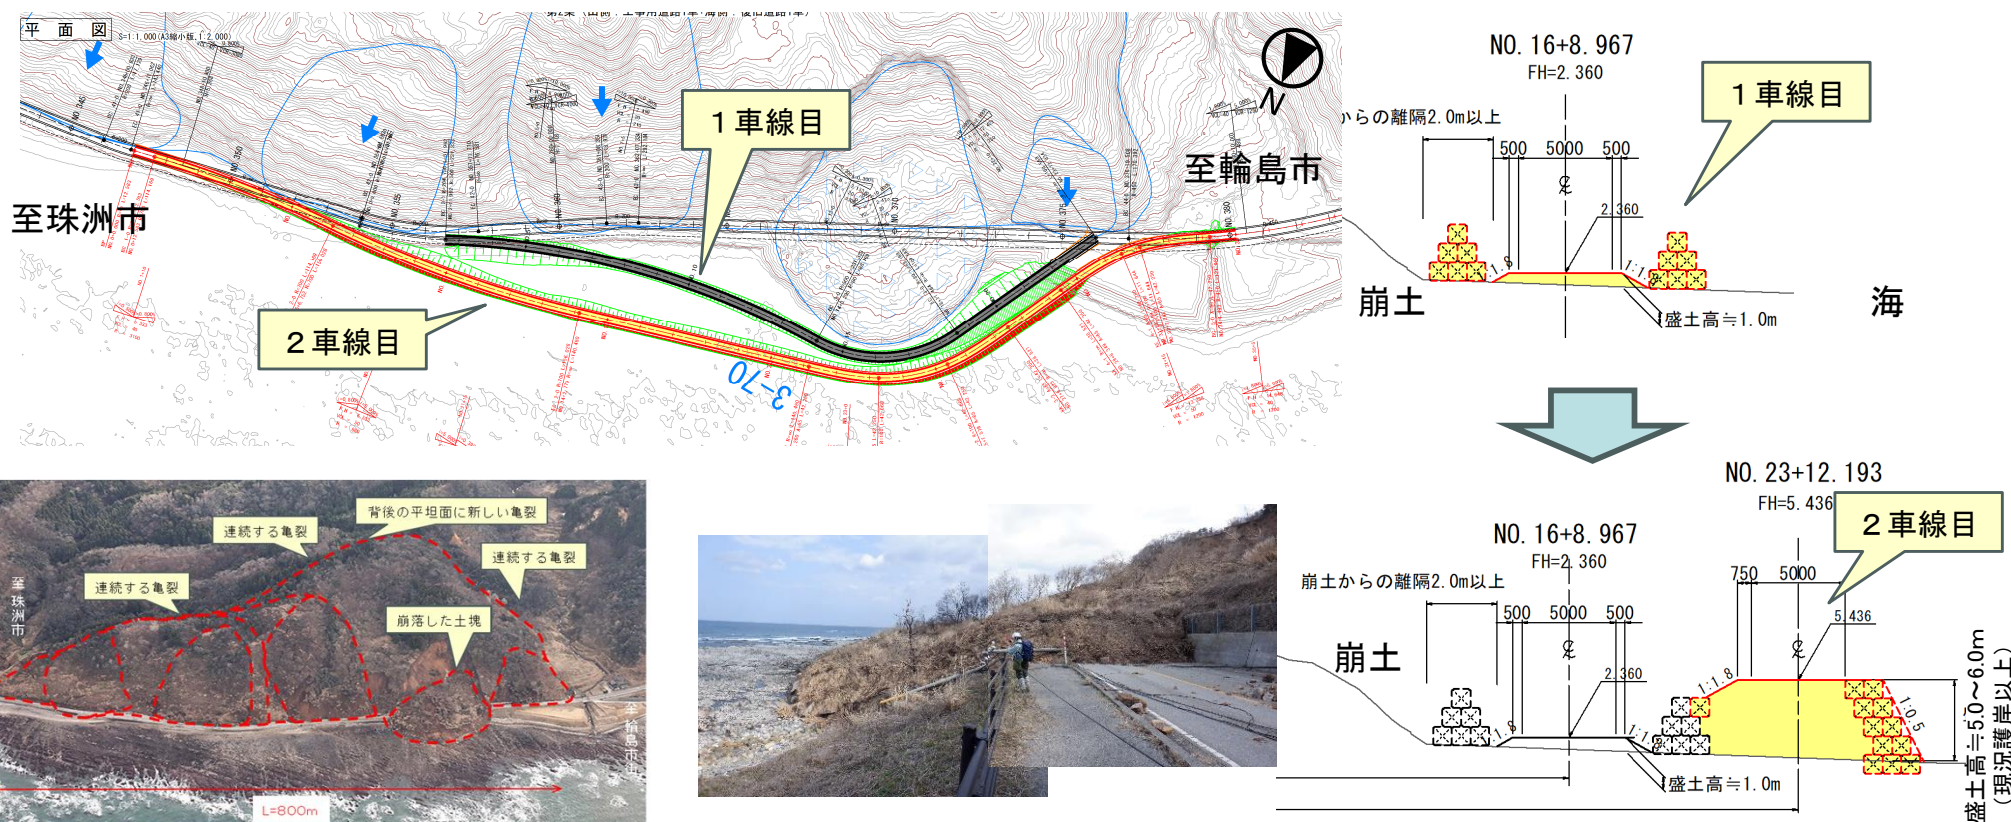
### 【復旧イメージ】

- 大規模崩落箇所のうち千枚田地区は、現道位置で多くの地すべりが発生しており高いリスクを有しているため、技術的に可能な海岸隆起を活用した復旧の検討を進める。
  - ・ 不安定土砂が残ることから、伸縮計等による監視、雨量による事前規制など監視・管理
  - ・ 隆起した海岸を活用する場合は、地域の声はもとより、自然や生態系などにも十分に配慮。

盛土高を抑え早期に1車線を整備し、その後に盛土高を上げた2車線を整備（冬期波浪に配慮）

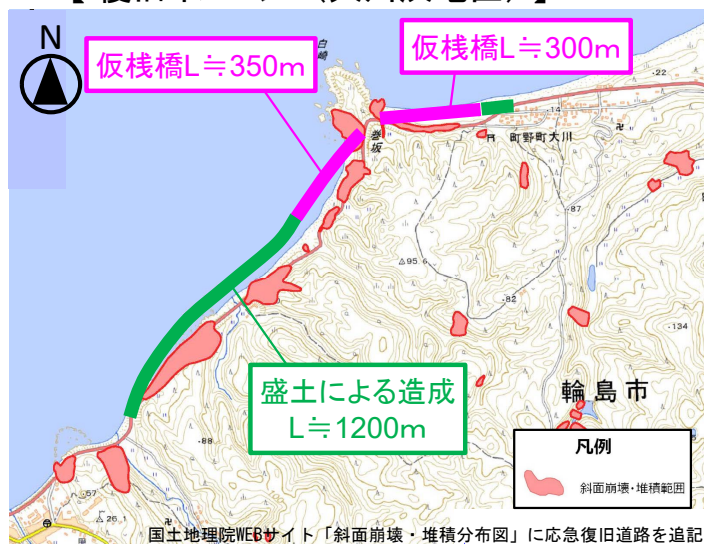
【復旧イメージ（大川浜地区）】

- 大規模崩落個所のうち大川浜地区、逢坂トンネル付近は、現道位置で多くの地すべりが発生しており高いリスクを有しているため、海岸隆起を活用して応急復旧する案も含めて復旧することを目指して技術的に可能か検討を進める。
  - ・ 不安定土砂が残ることから、伸縮計等による監視、雨量による事前規制など監視・管理
  - ・ 隆起した海岸を活用する場合は、地域の声はもとより、自然や生態系などにも十分に配慮。
  - ・ 輪島側の坑口が大量の土砂で封鎖され、調査ができていない逢坂トンネルについては、使用可能か無人調査機も活用しながら現状調査を実施。
- 本復旧については、今後、更なる専門調査及び被災メカニズム等の分析を進め、現位置での復旧が適切であるか、復旧の費用や期間などを総合的に比較検討し、復旧計画を策定する。

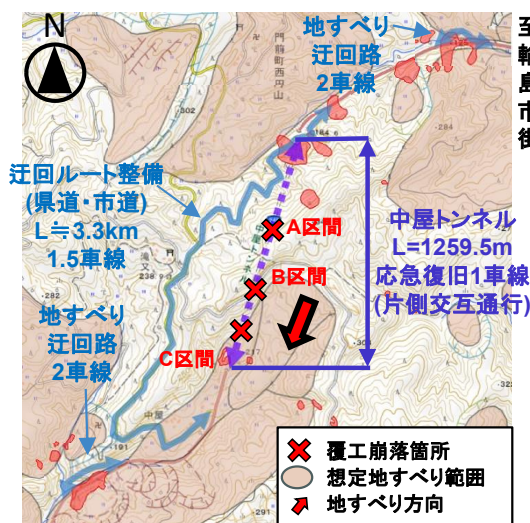
### 【復旧イメージ】

- 啓開不能・通行止めの中屋トンネルは、現位置において地すべり等の継続的かつ大規模な変位を生じるリスク要因が比較的少ないことから、周辺に迂回路がないことも踏まえ、覆工崩落箇所をの縫い返し施工後、プロテクター(1車線)により応急復旧予定。(本復旧も、現トンネルで崩落しづらい対策を講じることを想定)
- 本復旧については、詳細な地質調査及びモニタリング計測を行い、地山の安定性を確認した上で、現位置での復旧が適切であるか、復旧の費用や期間などを総合的に比較検討し、復旧計画を策定する。

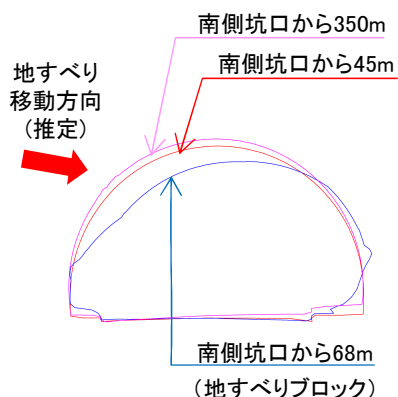
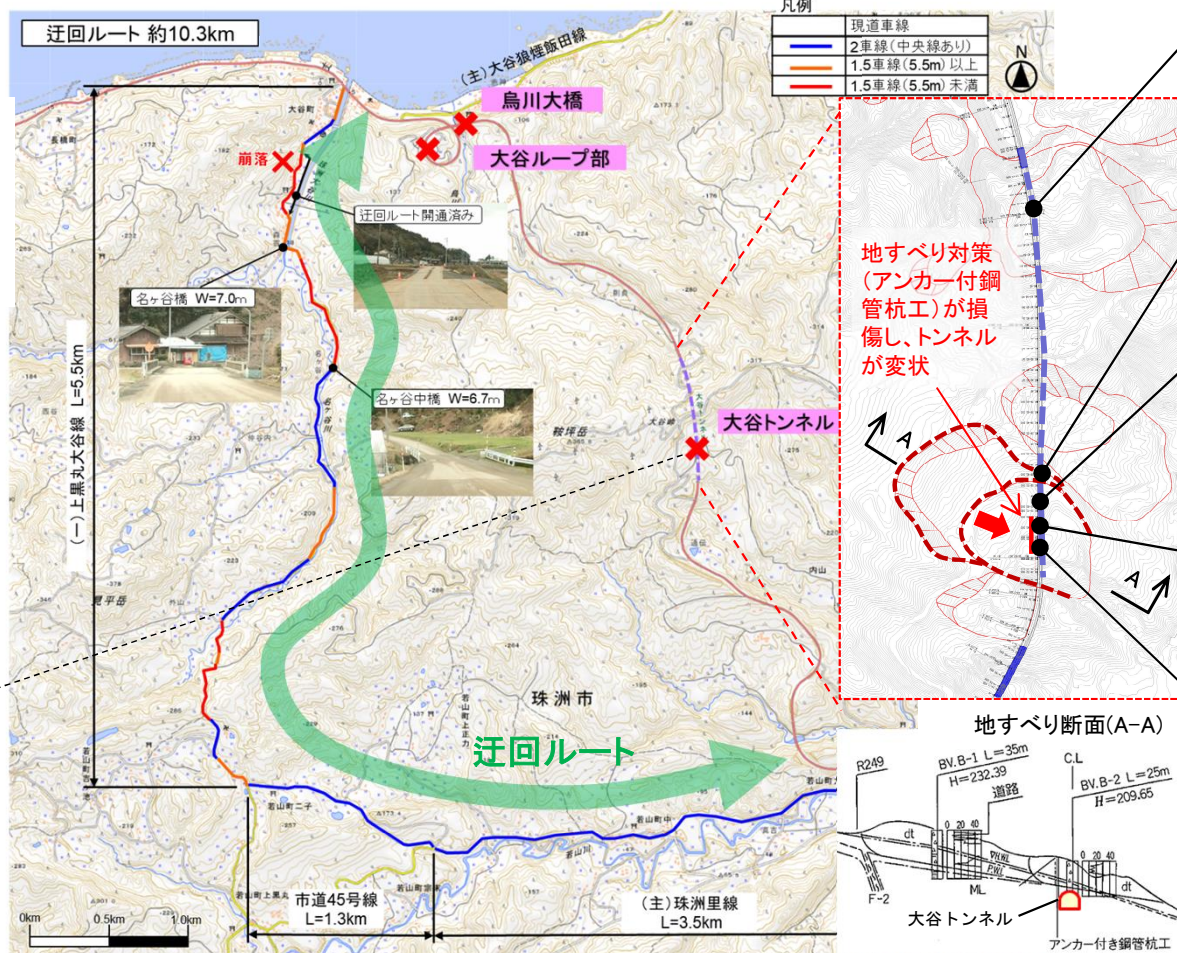
トンネルの断面の変状状況

- 啓開不能・通行止めの大谷トンネルは、現位置において地すべり等の大規模な変位を生じるリスクが少なくないことから、当面の間、詳細な調査や動態観測が必要なため、周辺の県道を迂回路として利用  
⇒南側坑口から約150mの区間で、地すべりの活動によりトンネル断面が変形し、覆工の崩落、圧ざ、鋼製支保工の座屈等が発生。
- 本復旧については、詳細な地質調査及びモニタリング計測を行い、地山の安定性を確認した上で、現位置での復旧が適切であるか、復旧の費用や期間などを総合的に比較検討し、復旧計画を策定する。
